**SECCIÓN DE EVALUACIÓN DE IMPACTO AMBIENTAL**  
**INFORME TÉCNICO DE INSPECCIÓN AL ÁREA DE DESARROLLO DEL PROYECTO**

<b>Proyecto:</b>	“CONSTRUCCIÓN DE EDIFICIO PARA LOCALES COMERCIALES Y ESTACIÓN DE COMBUSTIBLE”		
<b>Categoría:</b>	I		
<b>Promotor:</b>	TRANSPORTES BG, S.A.		
<b>Representante Legal:</b>	CLAUDIO ANTONIO BARBA GONZÁLEZ		
<b>Ubicación:</b>	Corregimiento de Ocú (Cabecera), distrito de Ocú, provincia de Herrera.		
<b>Expediente No.:</b>	DRHE-I-F-25-2022		
<b>Fecha de Inspección:</b>	3 de agosto de 2022		
<b>Fecha del Informe:</b>	4 de agosto de 2022		
<b>Participantes:</b>	<b>Nombre</b>	<b>Cargo</b>	<b>Institución/Sociedad/Empresa</b>
	Francisco Cortés	Evaluador de Impacto Ambiental	MiAmbiente – Dirección Regional de Herrera
	Isellyn Polo	Técnica en Recursos Naturales	MiAmbiente - Agencia de Pese
	Claudio Barba	Promotor	TRANSPORTES BG, S.A.

Informe Técnico de Inspección a Polígono del proyecto **“CONSTRUCCIÓN DE EDIFICIO PARA LOCALES COMERCIALES Y ESTACIÓN DE COMBUSTIBLE”**.

Fecha de la Inspección: 3 de agosto de 2022.

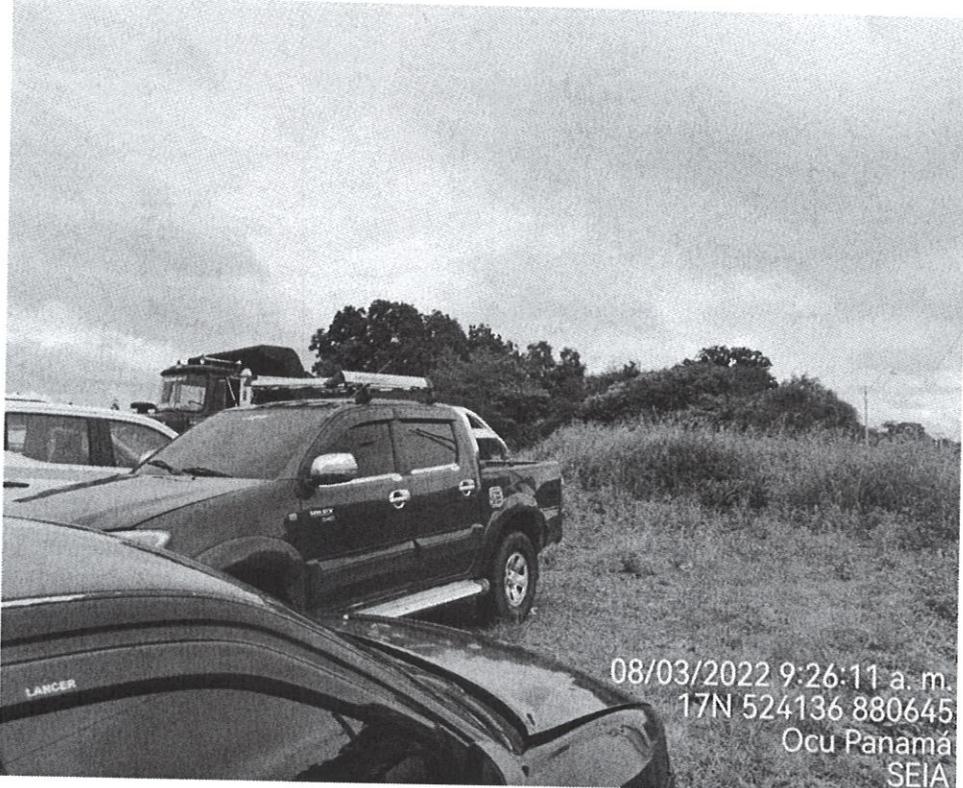
<p>08/03/2022 9:26:11 a.m. 17N 524136 880645 Ocu Panamá SEIA</p> <p>Foto. N° 1. Se observa vehículos y camiones estacionados</p>
