INFORME TÉCNICO DE INSPECCIÓN

DRCC-IIO-179-2020

Proyecto:	“CONSTRUCCIÓN DE CAMINOS PARQUE EÓLICO PENONOMÉ, FASE IV”
Promotor:	UEP PENONOMÉ III, S.A.
Rep. Legal:	RAFAEL PÉREZ
Categoría:	I
Consultores ambientales:	YENVIEÉ D. PUGA IRC-096-2009 FRANKLIN VEGA IAR-029-2000
Localización del proyecto:	PROVINCIA DE COCLÉ, DISTRITO DE PENONOMÉ, CORREGIMIENTO DE EL COCO.
Fecha de inspección:	14 de diciembre de 2020
Fecha de informe:	14 de diciembre de 2020
Participantes:	<ul style="list-style-type: none">• Yenvieé Puga – consultora del proyecto• Kiriam González - Evaluación de Impacto Ambiental- MiAMBIENTE, Regional de Coclé.• Angela López - Evaluación de Impacto Ambiental- MiAMBIENTE, Regional de Coclé.• Yarianis Santillana - Evaluación de Impacto Ambiental- MiAMBIENTE, Regional de Coclé.• Rodrigo Quijada - MiAMBIENTE, Regional de Coclé.

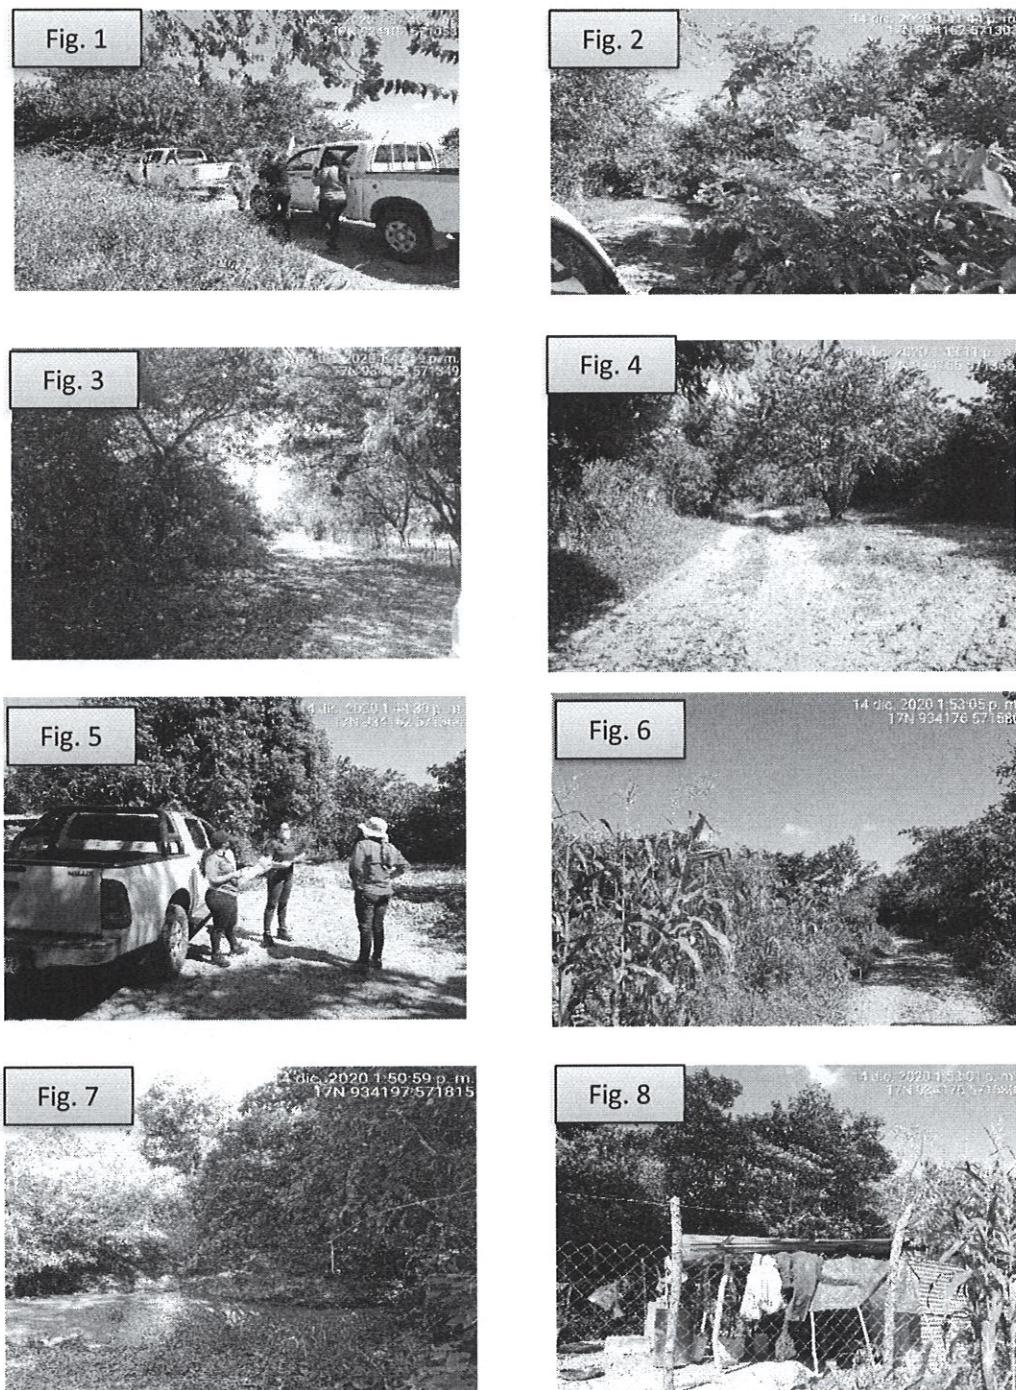
Observación 2: Dentro del trayecto del camino a rehabilitar se pudo observar que existe el Rio San José, para el cual se consultó que tipo de obra en cauce contemplan para esta área; sin embargo, la consultora indicó que el Ministerio de Obras Públicas es la entidad que les indicará cual será el tipo de obra en cauce requerida. Igualmente se observó depósitos de diversos desechos a los laterales de este camino.

Observación 3: Dentro del trayecto del camino a rehabilitar se observó dos pequeñas viviendas en el lateral izquierdo, solo se logró conversar con la Sra. Aura Madrid residente en una de las viviendas.

Fig. 1, 2, 3, 4, 5, 6, 7 y 8: Se puede observar el tipo de vegetación y parte del trayecto del camino a rehabilitar hasta llegar al Río San José, al igual que una de las residencias existentes y el punto de intercepción que dirige al camino 13.

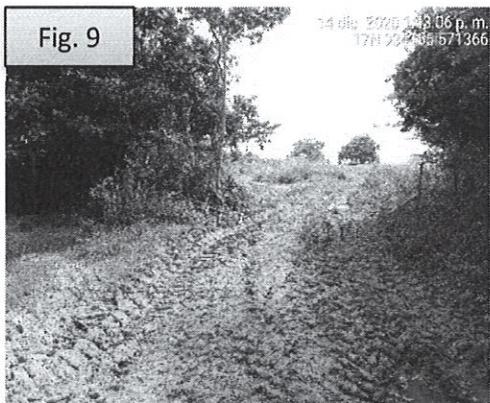
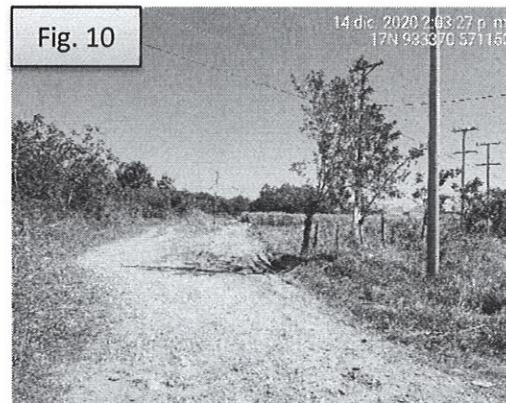
Observación 4: En cuanto a la vegetación existente, se pudo observar que el camino a rehabilitar es el cual cuenta con mayor vegetación y árboles dispersos a los laterales. En cuanto a los demás caminos, se pudo observar dentro de una de las fincas, una parcela de maíz, y vegetación tipo gramínea y cercas vivas.

Fig. 9 y 10: Se puede observar el acceso al camino 13, y el tipo de vegetación, y cultivos agrícolas existentes.

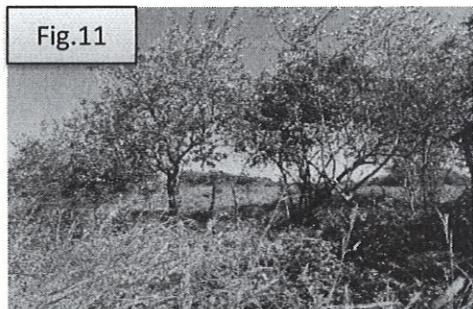
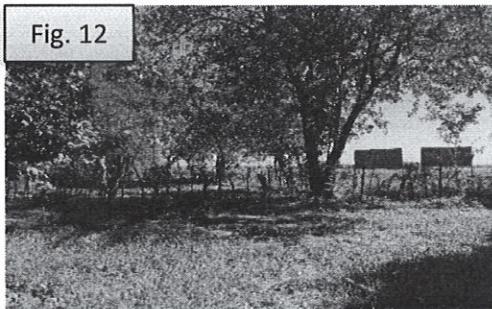
Fig. 11 y 12: Se puede observar el acceso al camino 14 y 15 y el tipo de vegetación y cercas vivas existentes, respectivamente.
