FORMATO EIA-FEA-007

INFORME TÉCNICO DE INSPECCIÓN AL SITIO DE DESARROLLO DEL PROYECTO

Proyecto:	Mini Super y Local Comercial		
Categoría:	I		
Promotor:	Fuhua Li.		
Representante Legal:	N/A		
Ubicación:	Corregimiento El Limón, Distrito de Santa María, Provincia de Herrera.		
Expediente No.:	DRHE-I-F-26-2022		
Fecha de la inspección:	11 de Agosto de 2022		
Fecha del Informe:	12 de Agosto de 2022		
Participantes:	Nombre	Cargo	Institución
	Yuria Benítez	Sección de Evaluación de Impacto Ambiental	MiAmbiente - Herrera
	Bríspulo Hernández	Consultor Ambiental	-----

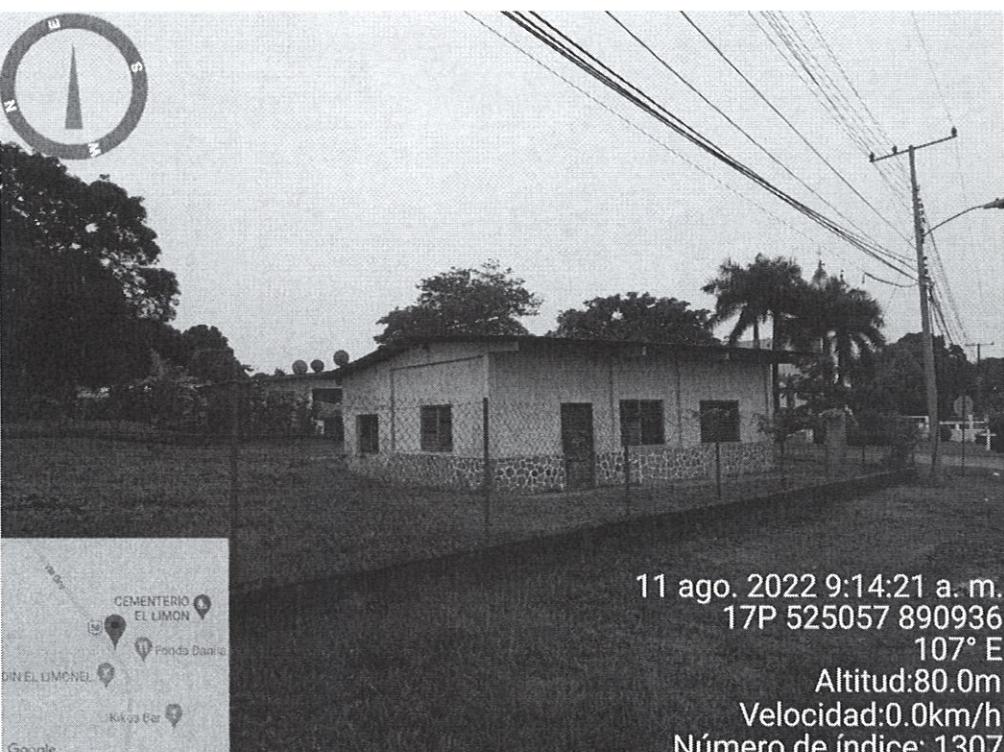
Coordenada de ubicación UTM (WGS-84):	Imágenes tomadas en el sitio.
525057 E 890936 N

Fig. No. 1: Vista del área del proyecto desde la servidumbre vial. Se observa la estructura existente (residencia), la cual será demolida.

- Se observó que se mantiene en el área una vivienda deshabitada, la cual será demolida, el área de construcción de dicha vivienda es aproximadamente **100 m²**.

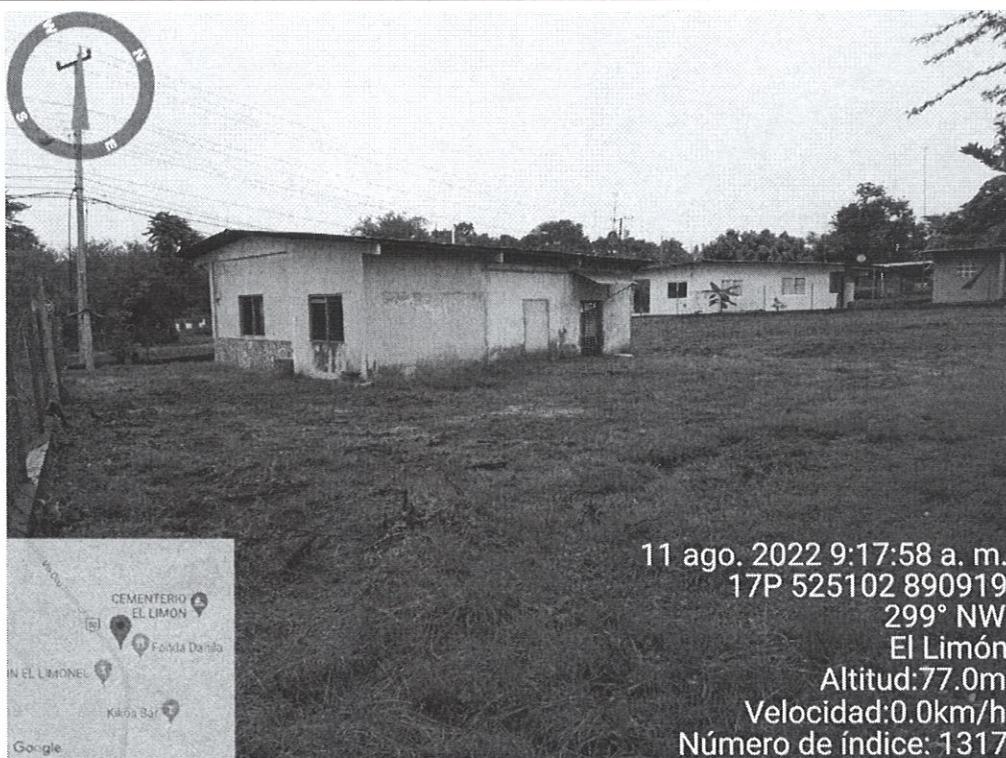
525102 E
890919 N

Fig. No. 2: Vista de la topografía en el terreno en el cual se desarrollará el proyecto, la que es relativamente plana. Se presenta una leve inclinación en dirección sur.

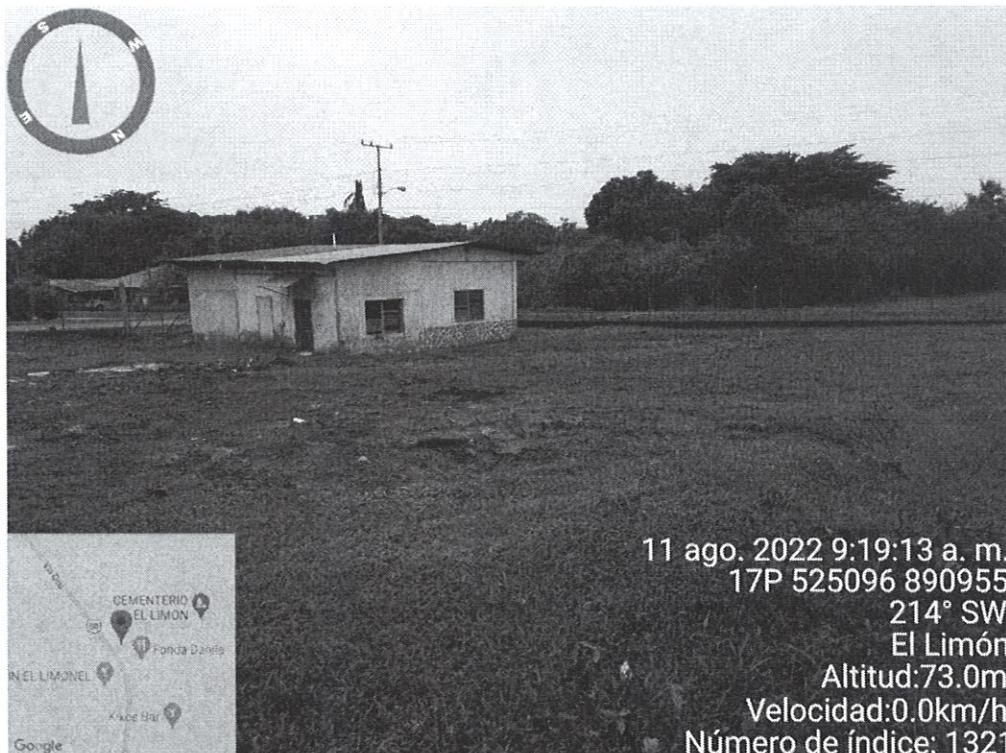
525096 E
890955 N

Fig. No. 3: Se observa la topografía del área del proyecto, con una leve inclinación en dirección sur, la vegetación está conformada por remanentes de gramíneas.

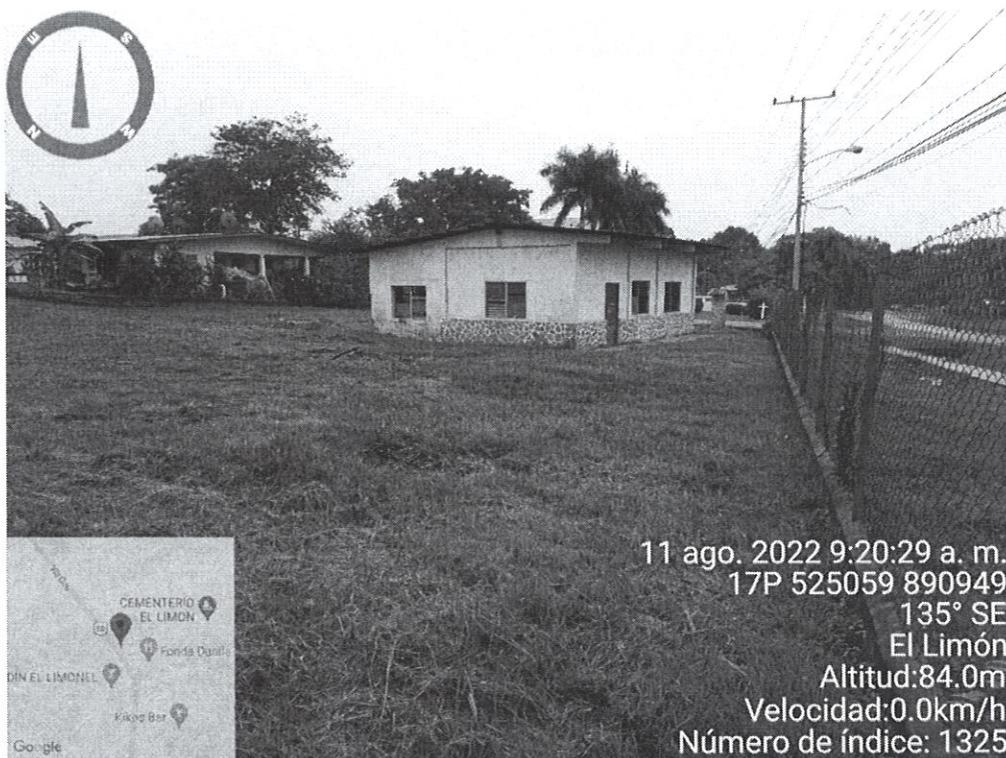
525059 E
890949 N

Fig. No. 4: Vista de la vegetación presente en el área del proyecto, remanente de gramíneas.

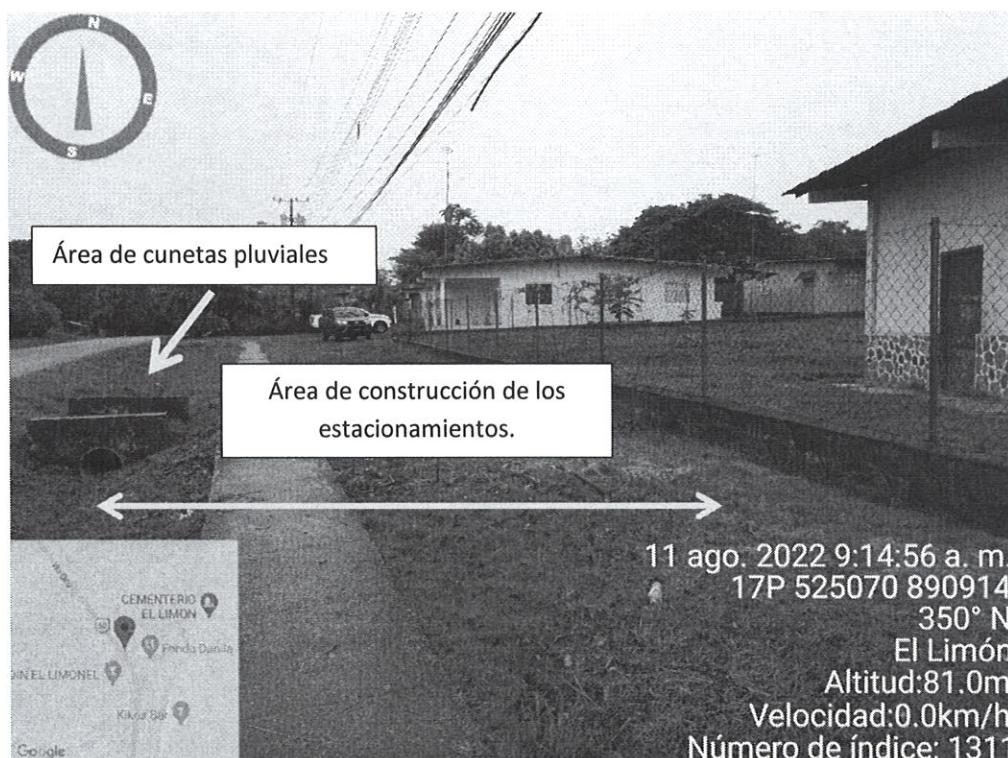
525070 E
890914 N

Fig. No. 5: Vista de la servidumbre vial de la calle que conduce de Chupampa a Océ. Los trabajos del proyecto incluyen la construcción de estacionamientos para permitir el acceso a la parte frontal del local comercial, el cual incluiría la instalación de alcantarillas para permitir el paso de las aguas de escorrentía pluvial.

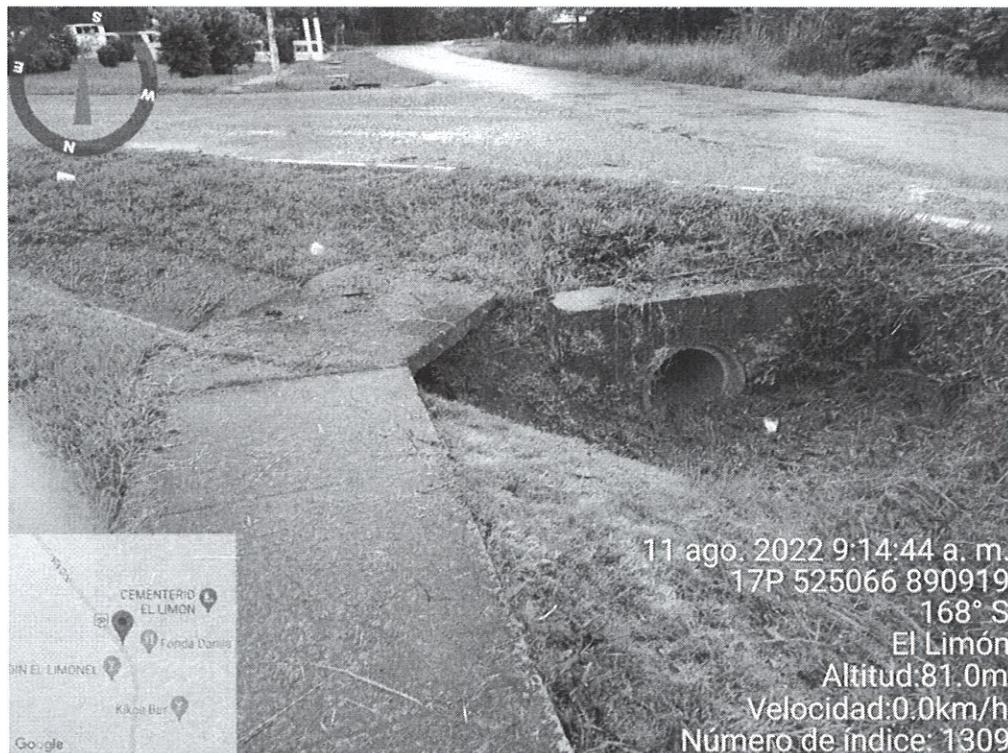
525066 E
890919 N

Fig. No. 6: Conexión del sistema de cunetas pluviales, en la servidumbre vial, próxima al área del proyecto.

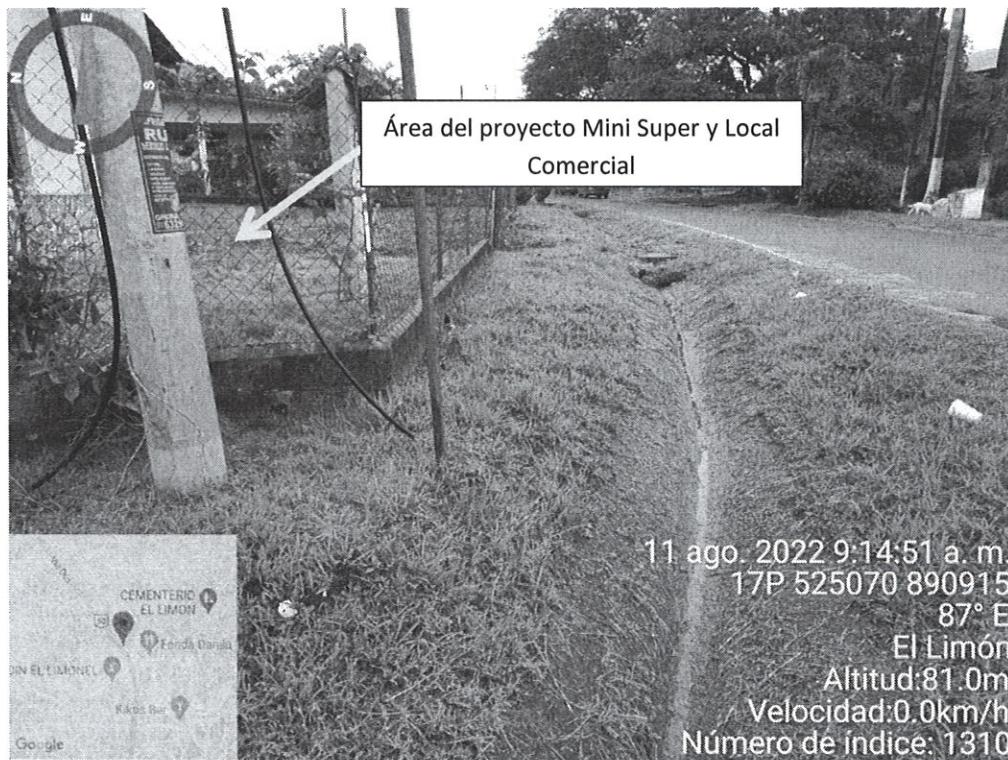
525070 E
890915 N

Fig. No. 7: Vía lateral al área del proyecto, frente a esta área, se ubica la iglesia católica del Corregimiento El Limón.
