**SECCIÓN DE EVALUACIÓN DE IMPACTO AMBIENTAL**  
**INFORME TÉCNICO DE INSPECCIÓN AL ÁREA DE DESARROLLO DEL PROYECTO**

| Proyecto: | RESIDENCIAL ALTOS DE SAN PABLO | | |
| Expediente No.: | DRHE-I-S-28-2022 | | |
| Fecha de Inspección: | 25 de Agosto de 2022 | | |

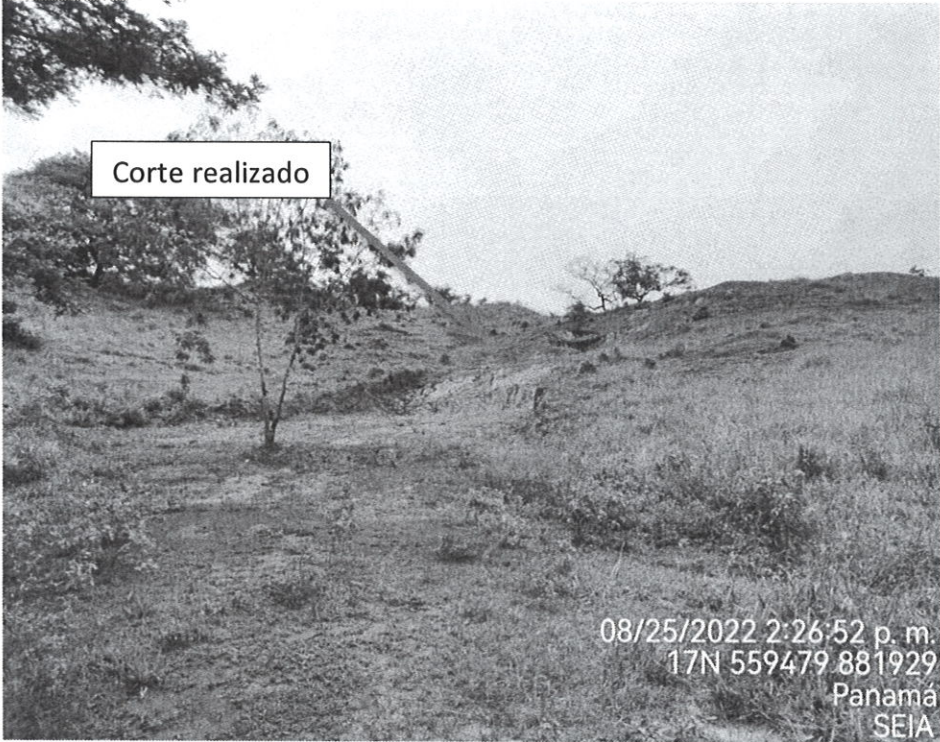
- Se observó que en el Inmueble se ha realizado un leve corte de tierra en inicio de colina existente, no se ha realizado el corte y movimiento establecido en el EslA, categoría I, del proyecto denominado ACONDICIONAMIENTO DE LA FINCA N° 30370254 PARA LA CONSTRUCCIÓN DEL RESIDENCIAL SAN PABLO N° 2, el cual fue aprobado mediante Resolución IA-DRHE-04-2022 de 15 de marzo de 2022. No se han realizado actividades constructivas.

| Coordenada de ubicación UTM (WGS-84): | Imágenes tomadas en el polígono. |
|---|---|
| 881929 N<br>559479 E | <div></div> <p>Fotografía N° 1 Se observa leve corte de tierra en colina existente.</p> |

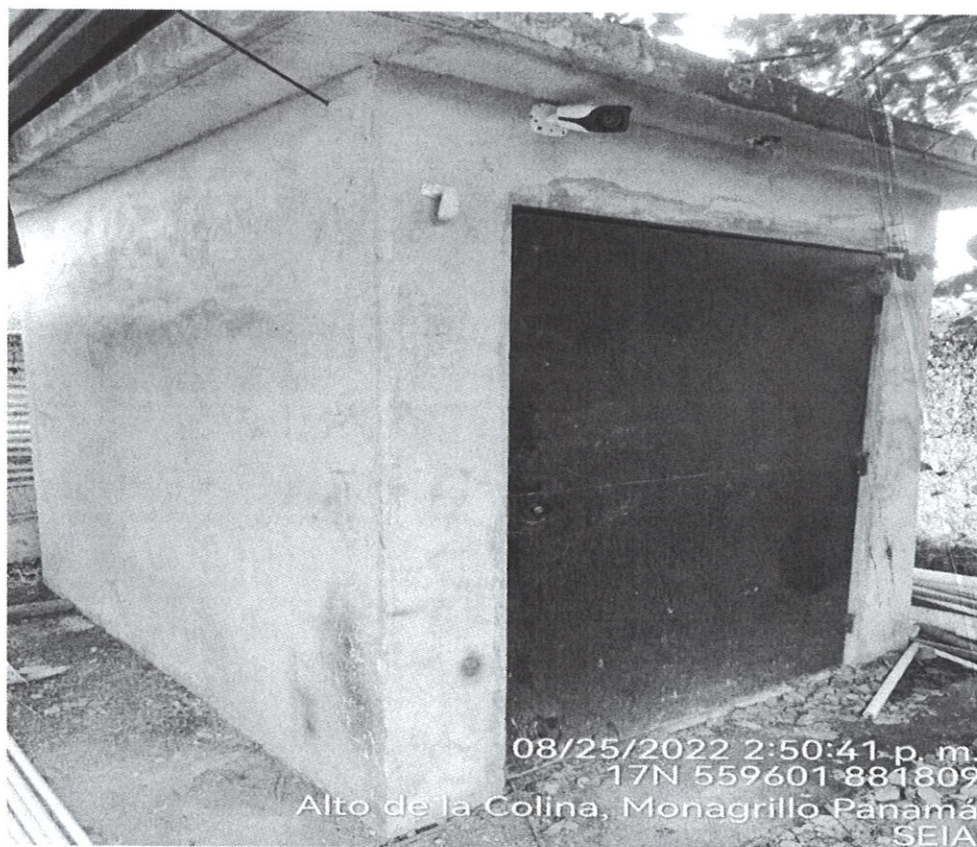
881809 E  
559601 N

Fotografía N° 2. Estación de bombeo existente ubicada en el Residencial San Pablo, y en la cual se pretende descargar las aguas del Residencial Altos de San Pablo.
