**DEPARTAMENTO DE EVALUACIÓN DE ESTUDIOS DE IMPACTO AMBIENTAL**  
**INFORME TÉCNICO DE INSPECCIÓN No. 026-2022**

<b>Proyecto:</b>	CONSTRUCCIÓN DE LA LÍNEA DE DISTRIBUCIÓN ELÉCTRICA PARA LA PLANTA POTABILIZADORA JOSÉ G. RODRÍGUEZ	<b>Categoría:</b>	II
<b>Promotor:</b>	INSTITUTO DE ACUEDUCTOS Y ALCANTARILLADOS NACIONALES		
<b>Representante Legal:</b>	JUAN ANTONIO DUCRUET		
<b>Localización del Proyecto:</b>	CORREGIMIENTOS DE NUEVO EMPERADOR, BURUNGA, ARRAIJÁN CABECERA, DISTRITO DE ARRAIJÁN, PROVINCIA DE PANAMÁ OESTE		
<b>Fecha de inspección:</b>	07 DE JULIO DE 2022		
<b>Fecha del Informe:</b>	08 DE JULIO DE 2022		
<b>Participantes:</b>	<b>Jaisseth González</b> – Instituto de Acueductos y Alcantarillados Nacionales <b>Daniela García</b> – Instituto de Acueductos y Alcantarillados Nacionales <b>Idania Baule</b> – Instituto de Acueductos y Alcantarillados Nacionales <b>Tatiana Subía - ACCIONA</b> <b>Antonio Cueto - ACCIONA</b> <b>Sidney Smith – EcoAmbiente, S.A.</b> <b>Kristabel Salazar – PM (IDAAN)</b> <b>Jhony Jaén – PM (IDAAN)</b> <b>Hilario Rodríguez</b> – Sección de Evaluación, Regional MiAmbiente Panamá Oeste <b>Miguel Ríos</b> - Sección de Hídrico Regional MiAmbiente Panamá Oeste

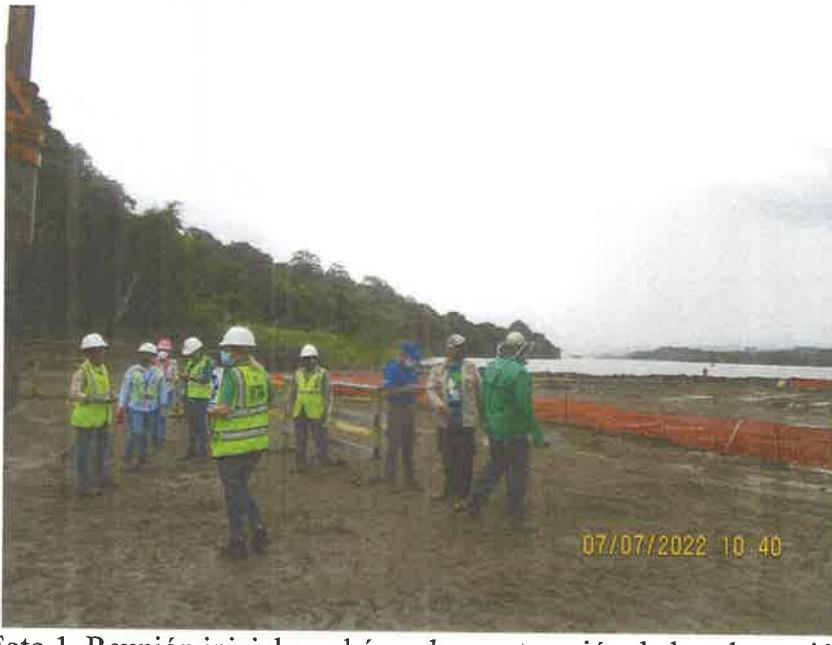
Foto 1. Reunión inicial en el área de construcción de la subestación Toma de agua. <span data-bbox="1122 2271 1334 2306">07/07/2022 10:40</span>

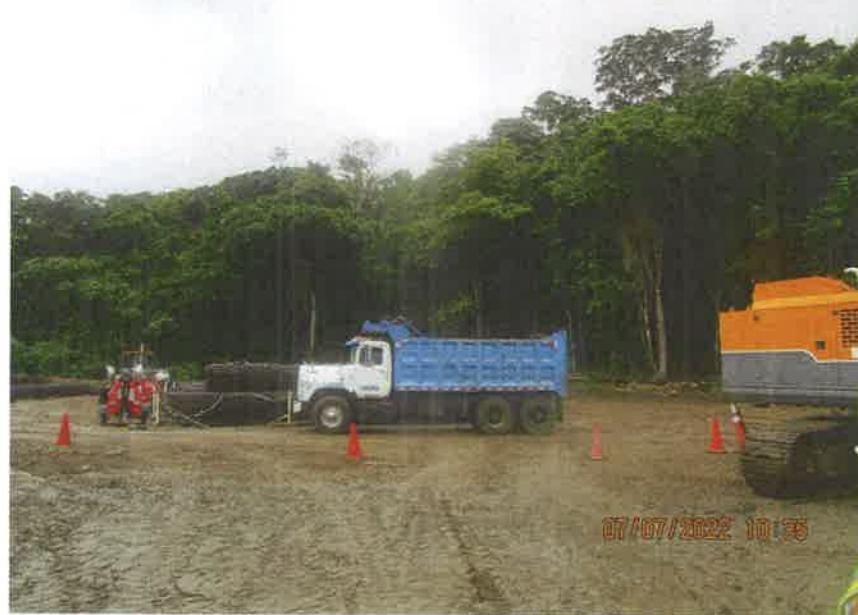
En el sitio propuesto para la construcción de la subestación eléctrica Toma de agua, se observó que se están realizando los trabajos de construcción de la toma de agua de la planta potabilizadora aprobada previamente.

Foto 2. Sitio propuesto para la construcción de la subestación Toma de agua.

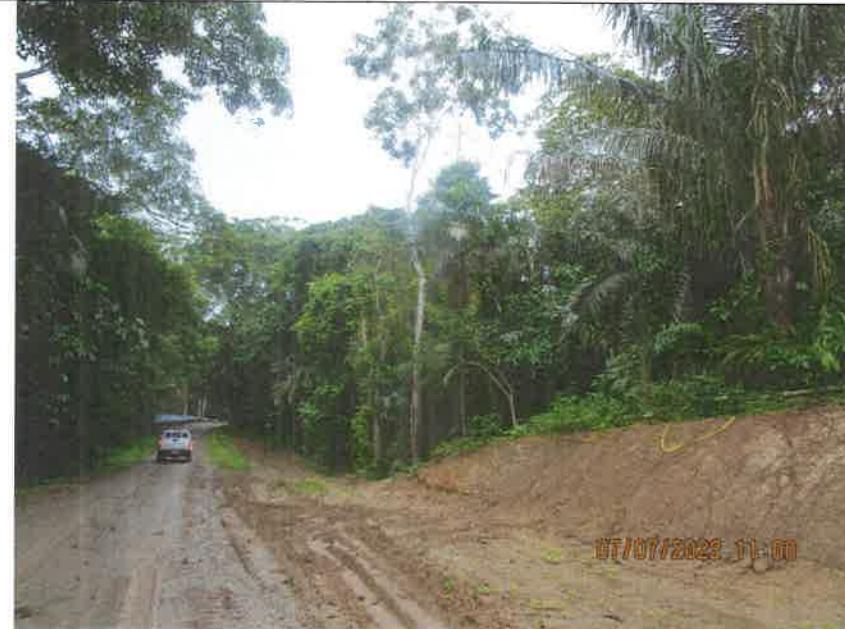
Foto 3. Se observa vía de acceso donde pasará el alineamiento.

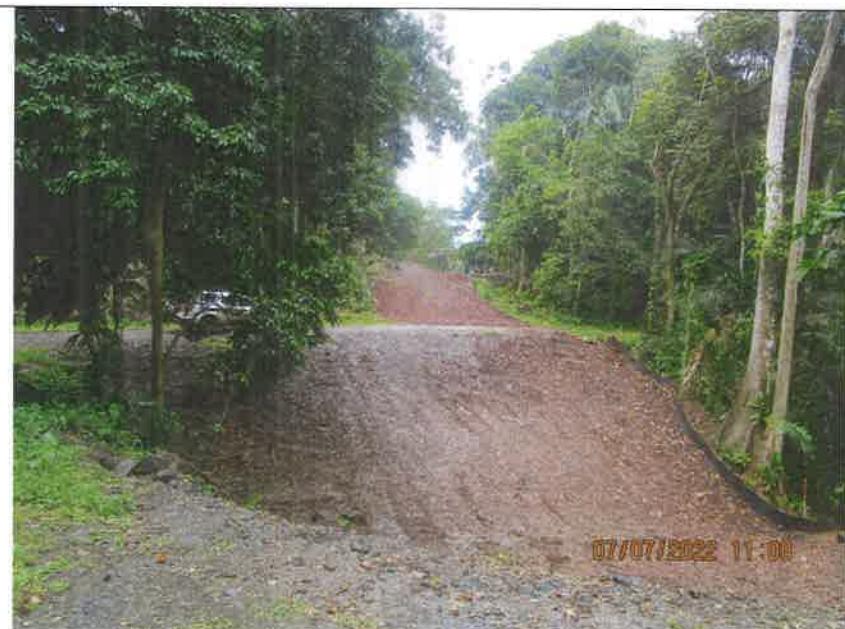
La vegetación observada en campo corresponde a un bosque maduro y algunas secciones de herbazales. Se indicó que no se talarán árboles para ubicar la zanja del soterrado, ya que la misma se ubicará en el área intervenida para la línea de aducción de la planta potabilizadora. En cuanto a la fauna del sitio, se observó un venado en el área de construcción del alineamiento.

Foto 4. Área ya intervenida para la construcción de la línea de aducción de la potabilizadora.

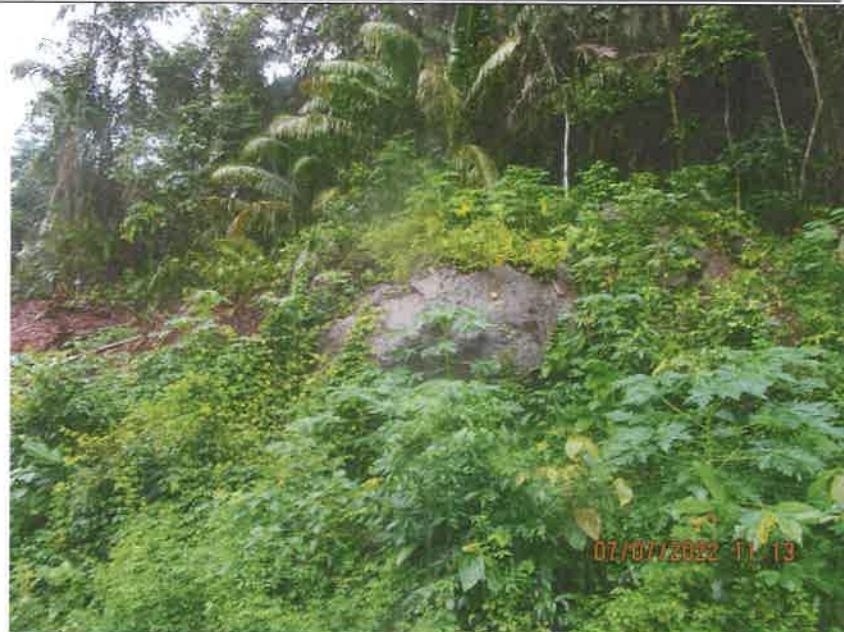
Se verificaron algunas zonas con pendiente y afloramientos rocosos. Para la sección con afloramientos rocosos se nos indicó que realizarán voladuras.

Foto 5. Afloramiento rocoso encontrado cerca del puente del río Mandinga.

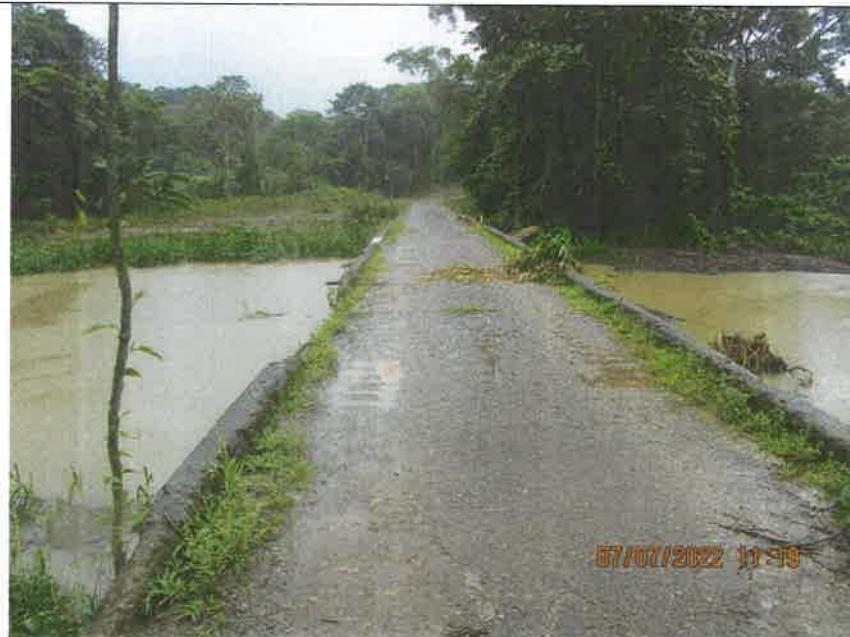
Nos indicaron que existen secciones aún por sanear (explosivos no detonados) cerca al puente sobre el río Mandinga, que de ser necesario realizarán el debido proceso para limpiar estas áreas.

Foto 6. Puente sobre el río mandinga.

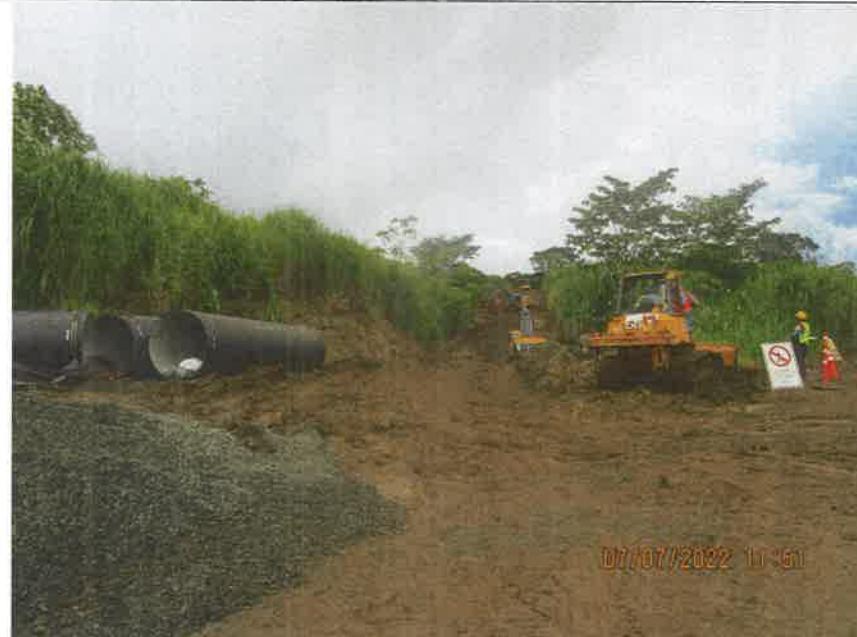
La línea eléctrica de distribución, de acuerdo a lo indicado durante la inspección, va paralela a la línea de aducción, cuya construcción ya ha iniciado ejecución.

Foto 7. Área de trabajo de la línea de aducción donde pasará la línea eléctrica paralela.

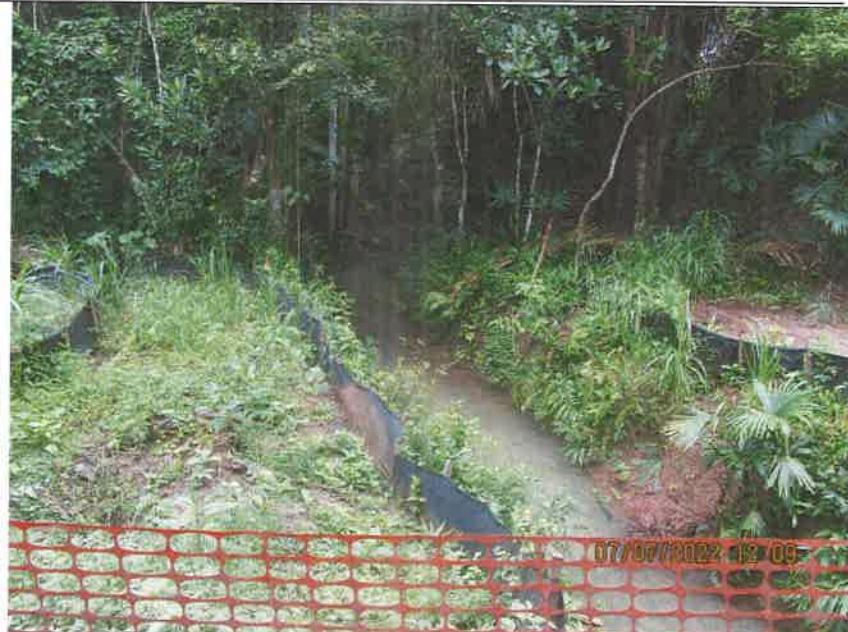
Entre los sitios visitados por donde cruza el alineamiento se observaron dos cuerpos hídricos, río Camacho y río Mandinga.

Foto 8. Río Camacho que será atravesado por el alineamiento.

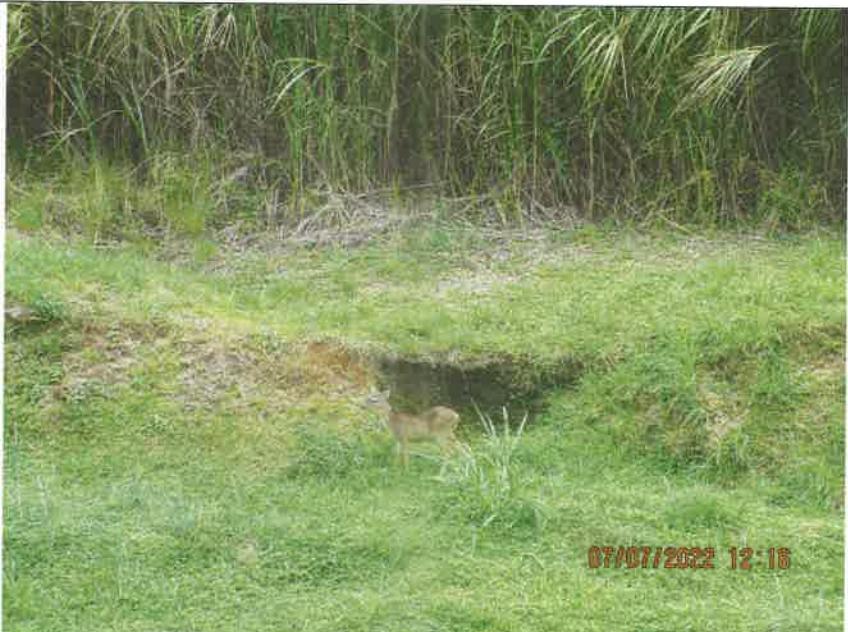
Foto 9. Venado encontrado durante la inspección.

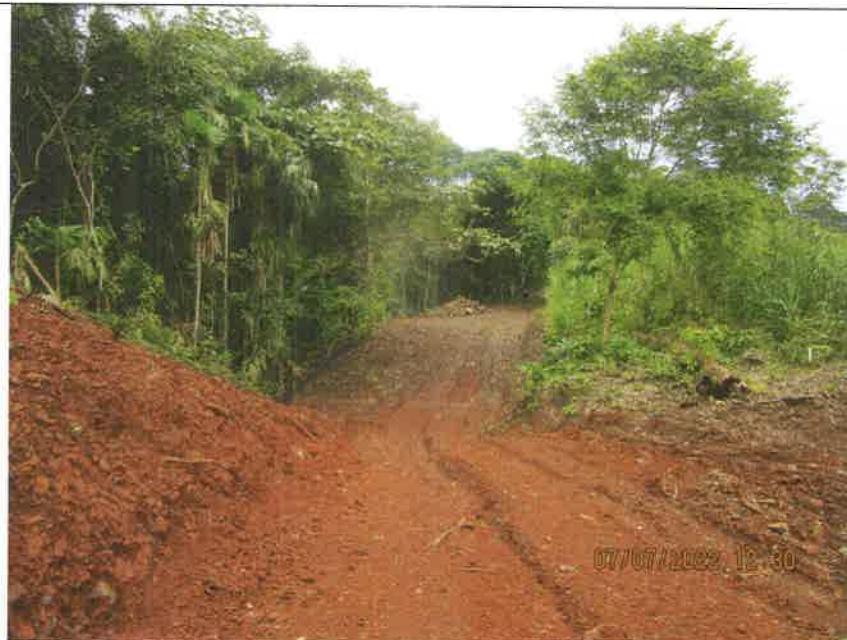
Foto 10. Final de la inspección.
