ANEXO 1. REGISTRO FOTOGRÁFICO

REGISTRO FOTOGRÁFICO DEL NIVEL DE CUMPLIMIENTO DE LOS COMPROMISOS DEL PLAN DE MANEJO AMBIENTAL (PMA), DEL ESTUDIO DE IMPACTO AMBIENTAL (EsIA) Y SOCIAL, ADENDAS, RESOLUCIÓN APROBATORIA Y MODIFICACIONES APROBADAS AL PROYECTO “MINA DE COBRE PANAMÁ”.

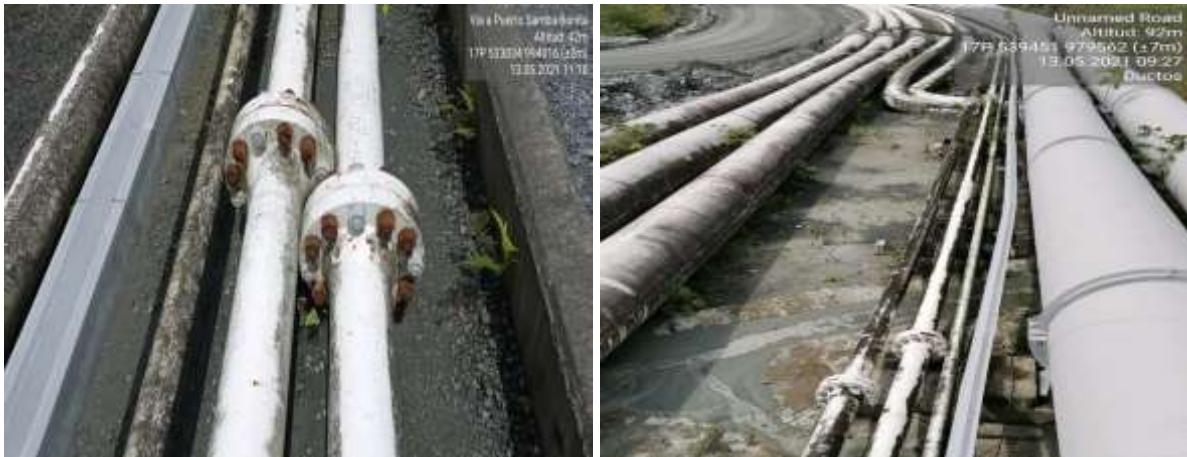
Imágenes 3 y 4 Contacto entre líneas de tuberías paralelas al Camino a la Costa
(994016 N/ 533034 E; 979562 N/ 539451 E)

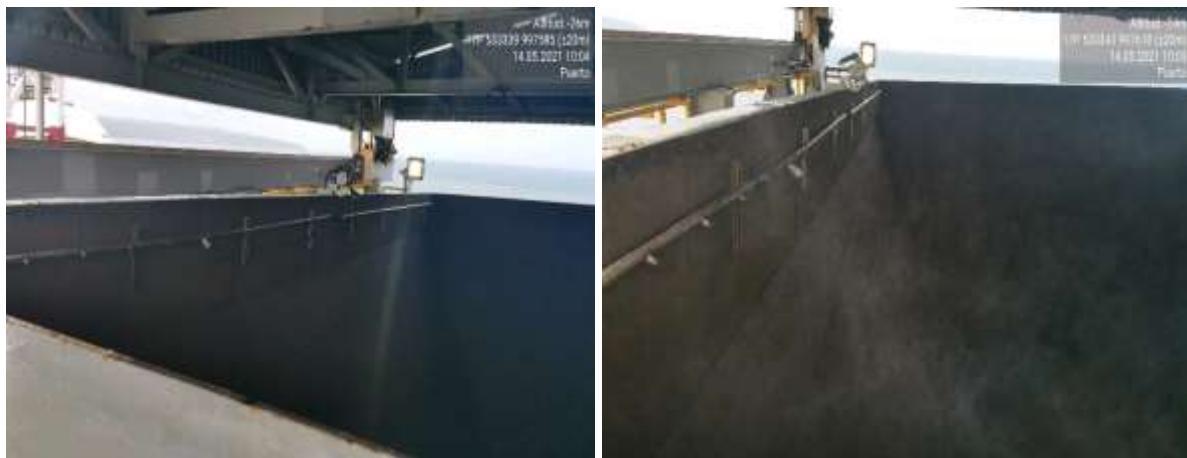
Imágenes 5 y 6. Rociadores para control de polvo del carbón en la Terminal 2 de Punta Rincón
(997585 N/ 533339 E)

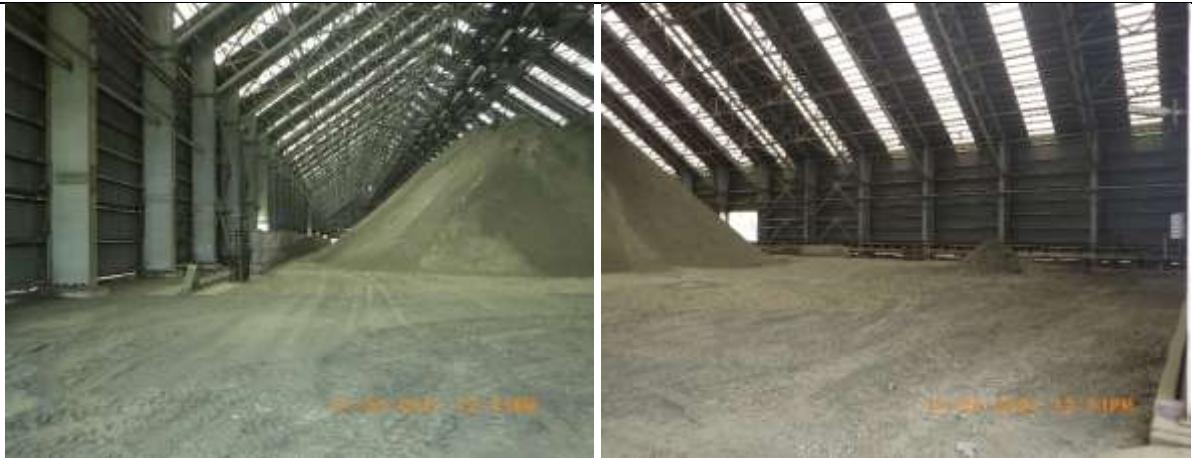
Imágenes 7 y 8. Instalación cerrada para el almacenamiento de concentrado de cobre
(996443 N/ 533840 E)

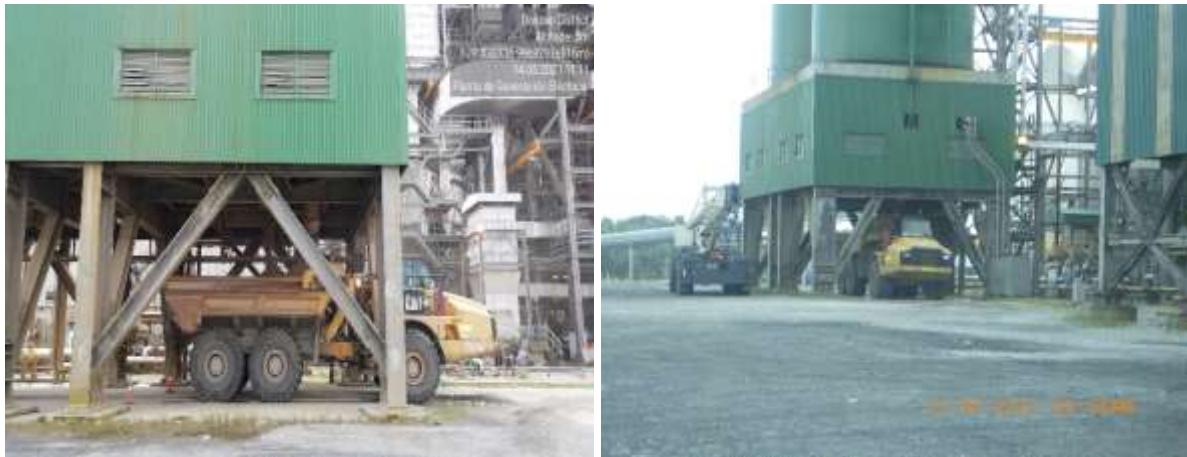
Imágenes 22 y 23. Camión recibiendo las cenizas en el silo de la Planta de Generación Eléctrica para su transporte al Área de Depósito de Cenizas (996929 N/ 533736 E)

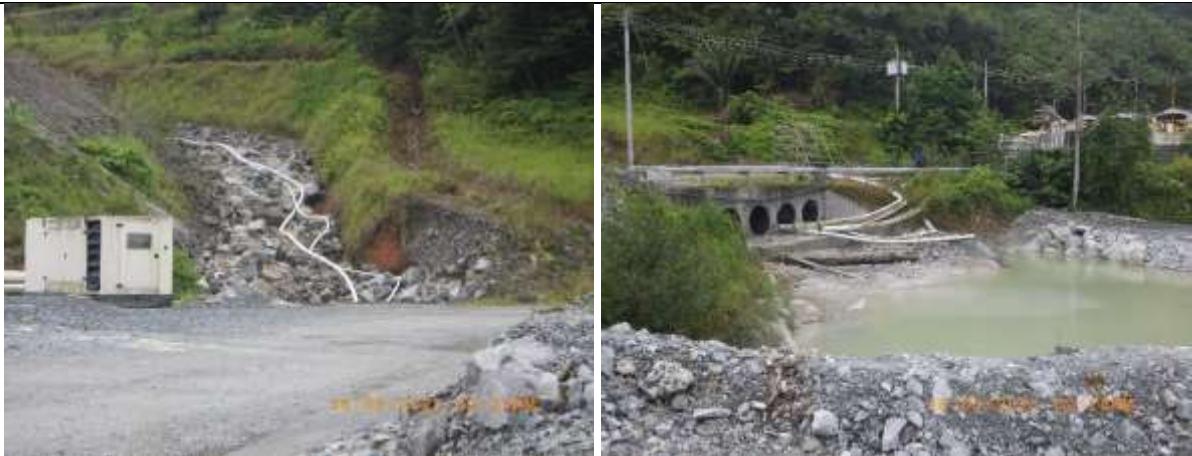
Imágenes 29 y 30. Adecuaciones en el área de la Poza de Sedimentación 20, para manejo de las escorrentías en el área (977419 N/ 540171 E)

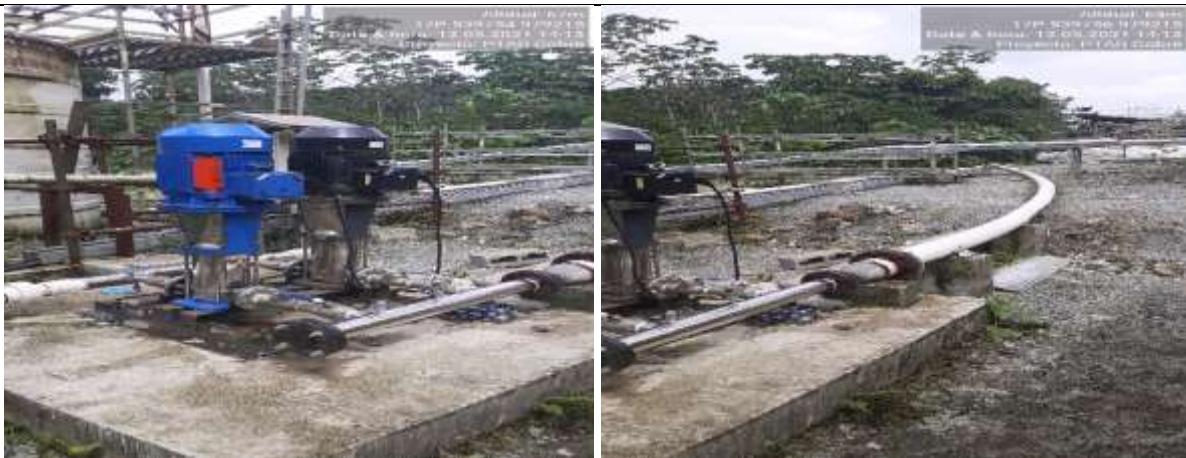
Imágenes 49 y 50. Sistema de bombeo de las aguas tratadas en la PTAR del Campamento Cobre hacia la Planta de Procesos, para su reutilización (979215 N/ 539754 E)

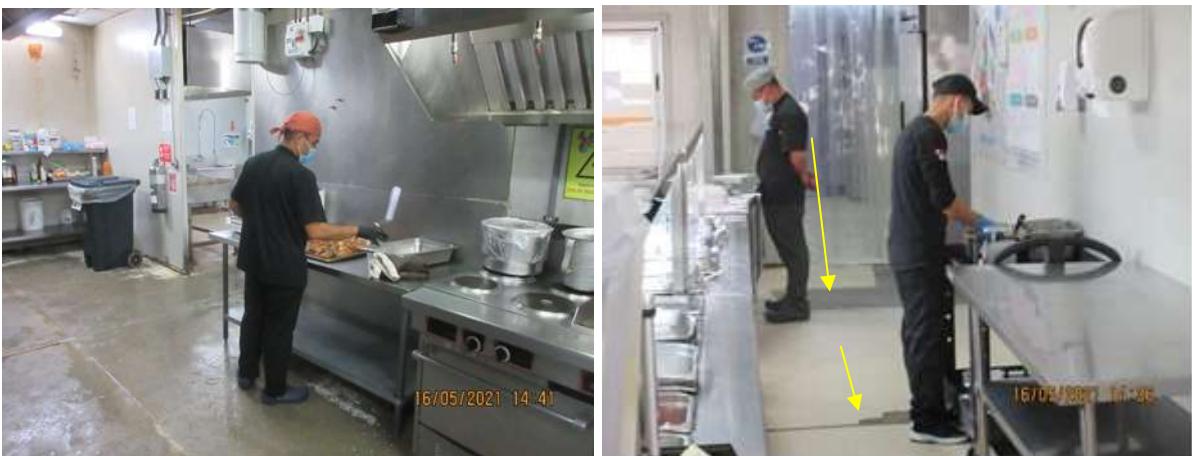
Imágenes 81 y 82. Desgaste general del piso de la cocina y mal estado del linóleo en el área de despacho de los alimentos del Campamento El Dorado (975147 N/ 537920 E)

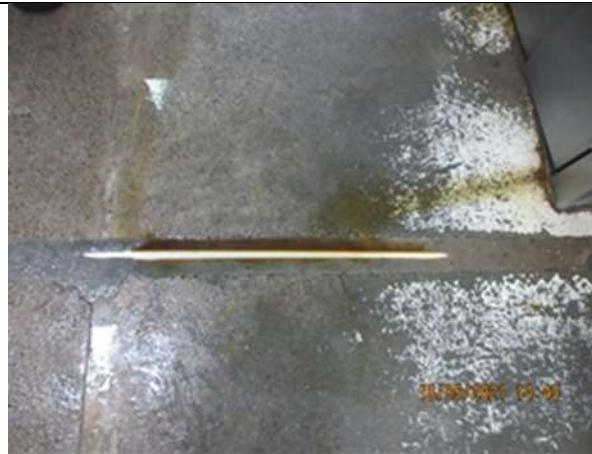
Imagen 83. Fuga de aceite residual en el horno principal de la cocina del Campamento El Dorado (comida caliente), 975147 N/ 537920 E

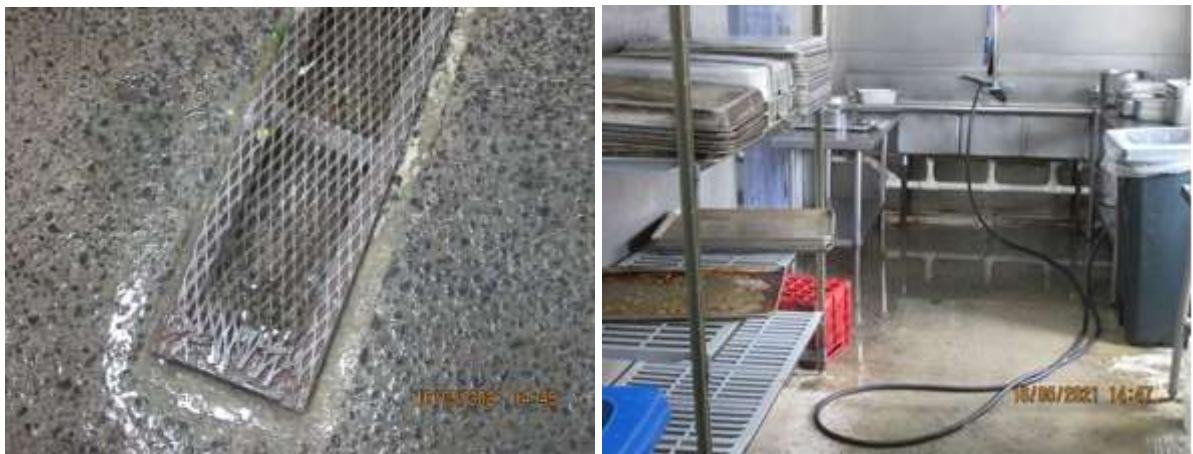
Imágenes 84 y 85. Parrillas del desagüe en mal estado y piso con agua estancada en el área de limpieza de los utensilios de cocina (Fregador) del Campamento El Dorado, 975147 N/537920 E

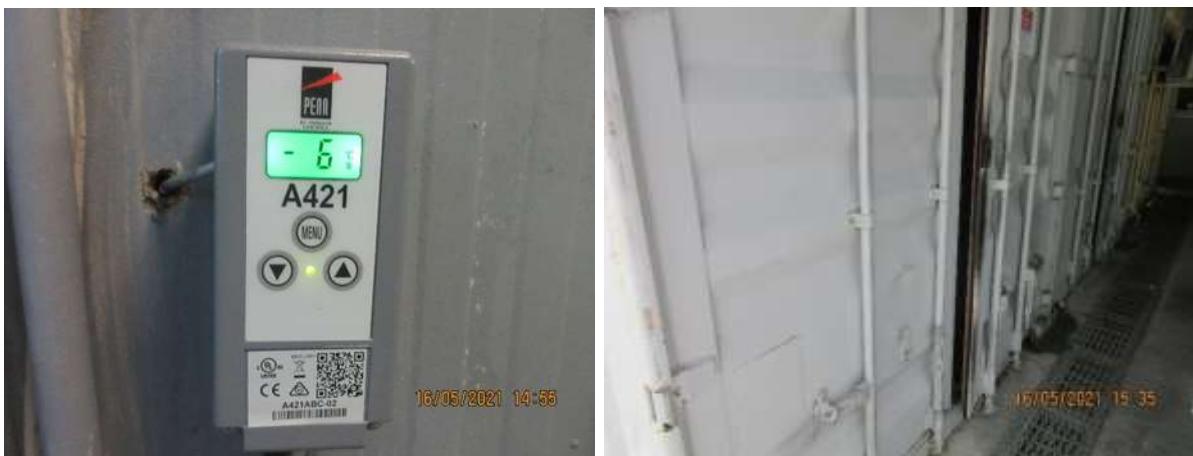
Imágenes 87 a 89. Pérdida de temperatura, condensación y mal estado exterior e interior en los cuartos fríos y en el cuarto de productos congelados del Campamento El Dorado (975147 N/ 537920 E)

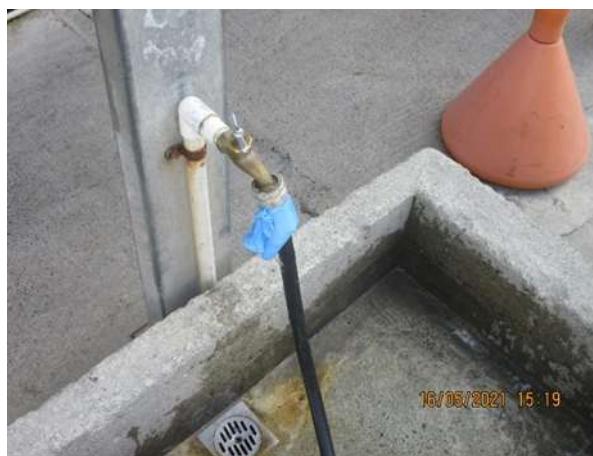
Imagen 91. Manguera en mal estado y con fugas en la parte externa del comedor del Campamento El Dorado (975147 N/ 537920 E)

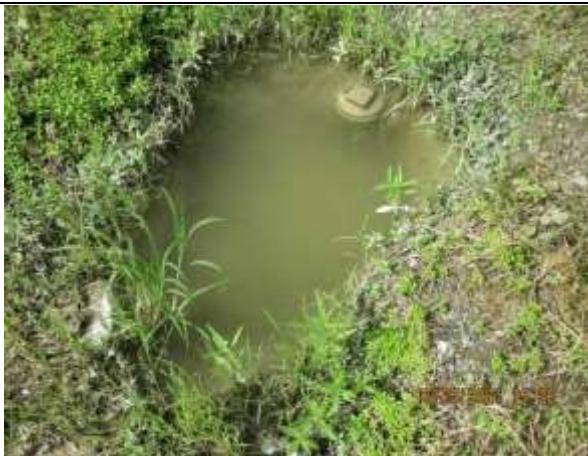
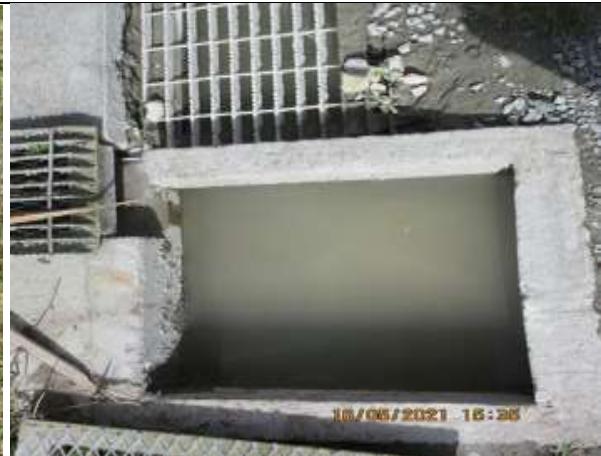
Imágenes 92 y 93 Agua estancada al lado de la trampa de grasa de la cocina del Campamento El Dorado y obstrucción del desagüe (975147 N/ 537920 E)

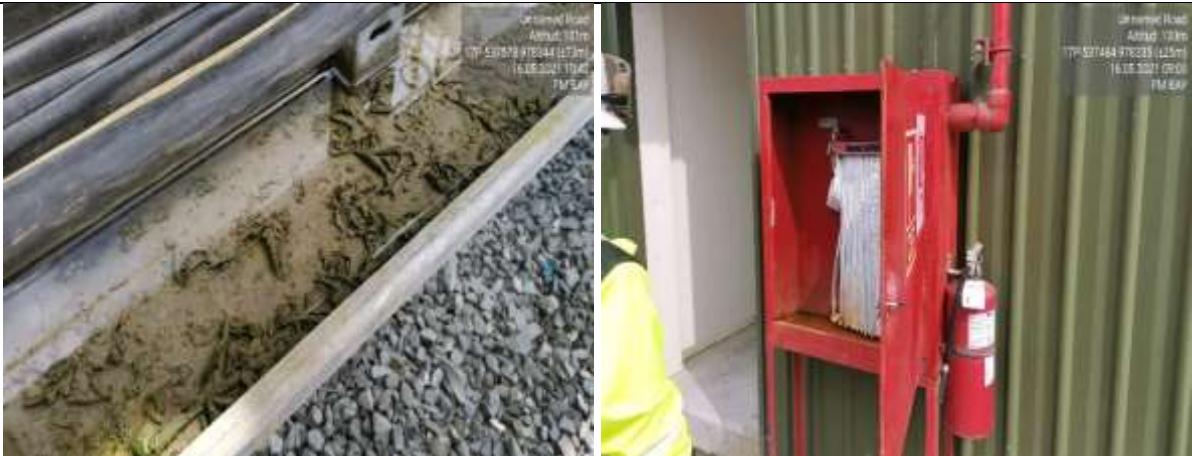
Imágenes 114 y 115. Agua estancada en riel de equipo y en el gabinete de manguera contra incendio en PM Bay (978344 N/ 537578 E; 978335 N/ 537484 E)

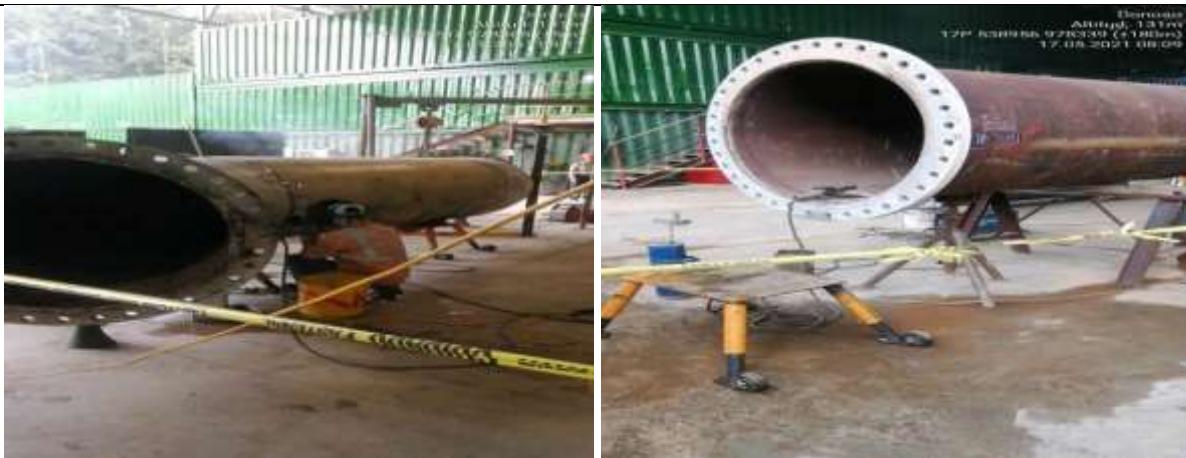
Imágenes 144 y 145. Trabajos de soldadura sin uso adecuado de extintor en el área Tajmahal
(978365 N/ 538207 E)

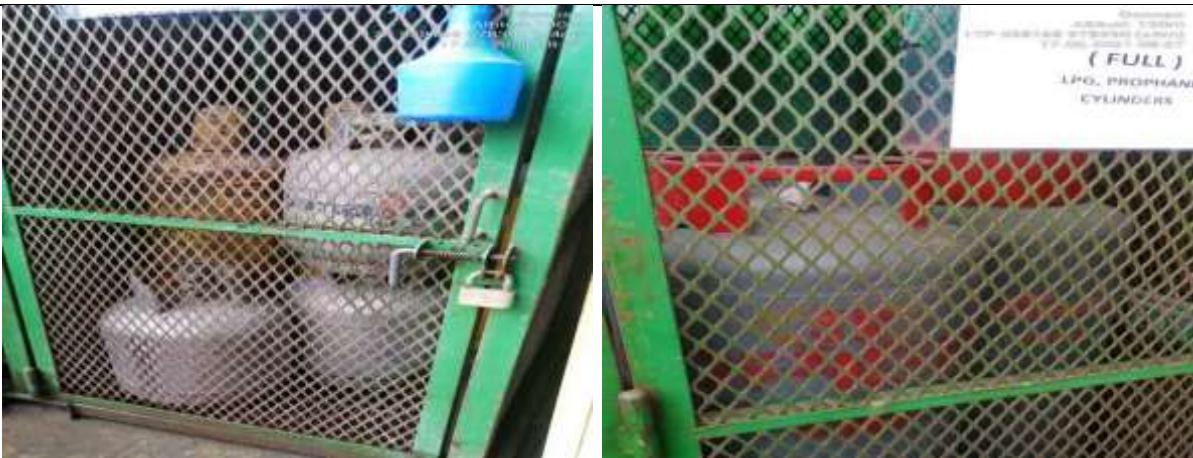
Imágenes 148 y 149. Gas propano residencial almacenado en el área de Tajmahal
(978390 N/ 538168 E)

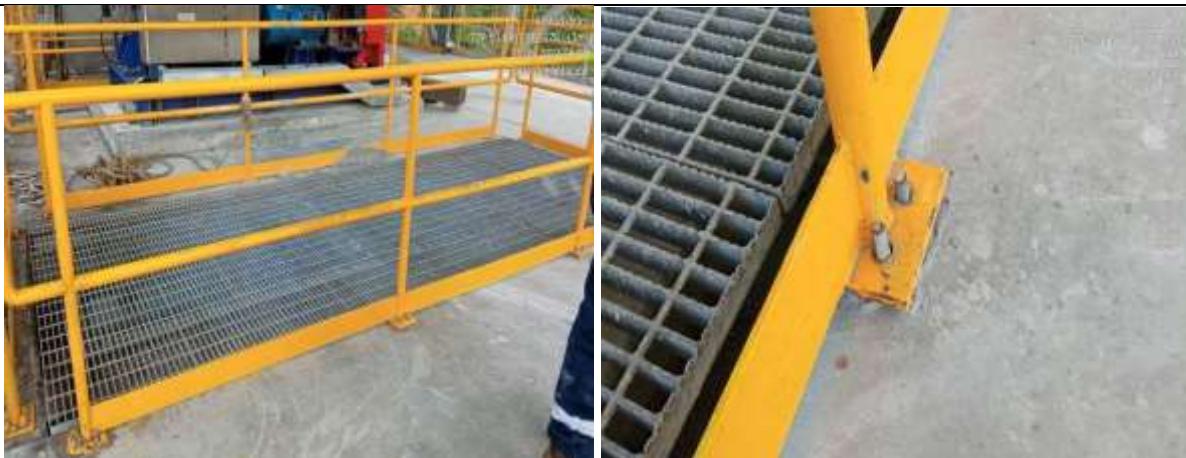
Imagenes 163 y 164. Estructura en el área de la Torre de Decantación, sin tuercas y desajuste en la base del pasamanos (982078 N/ 534961 E)

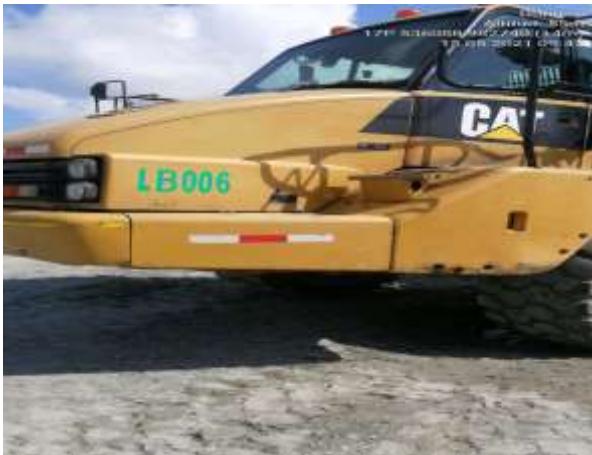
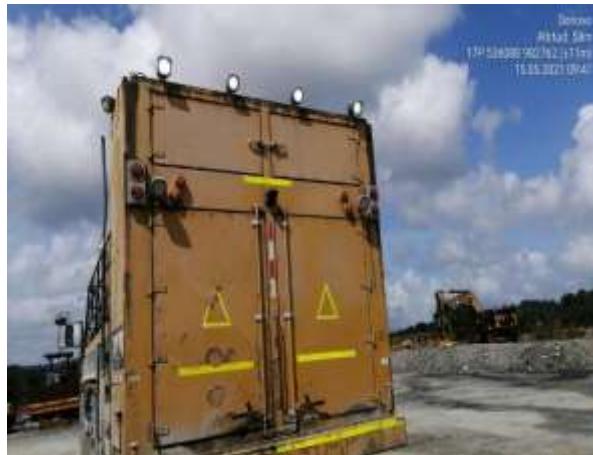
Imágenes 166 y 167. Camión con las luces defectuosas en el Taller Presa Norte
(982746 N/ 536082 E)

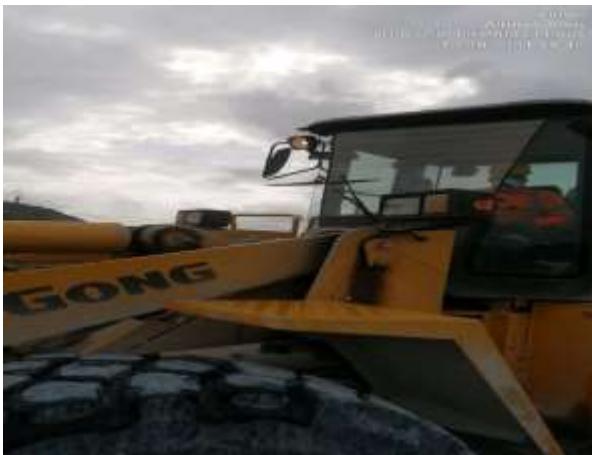
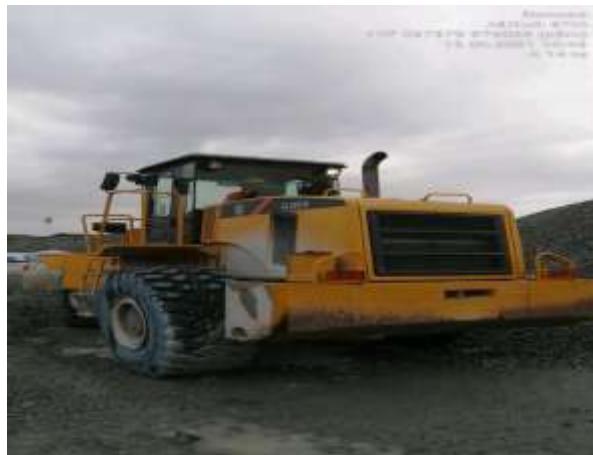
Imágenes 168 y 169. Equipo sin luces de retroceso y sin lista de chequeo en el área de la trituradora (982762 N/ 536088 E)

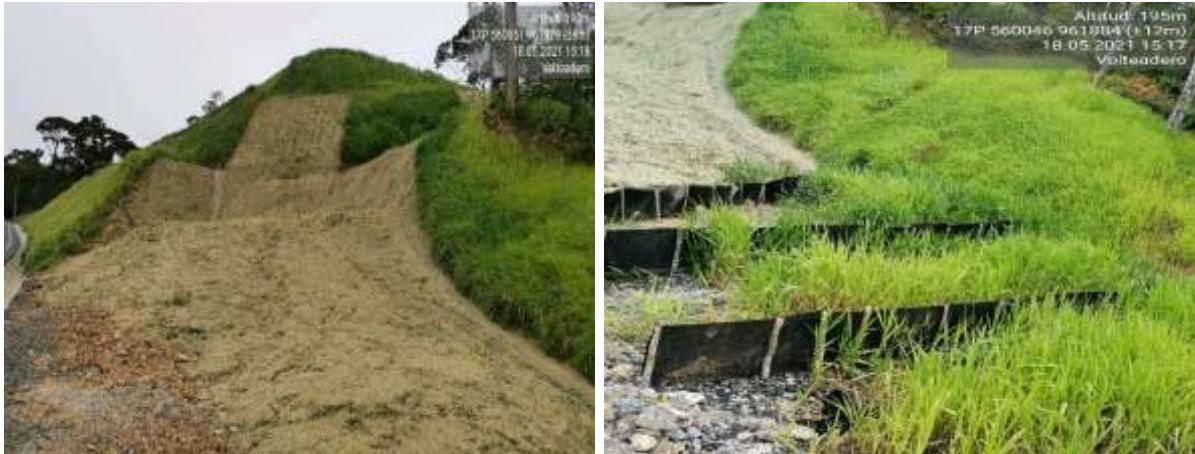
Imágenes 176 y 177. Trabajos de estabilización y controles de erosión en taludes de Volteadero (961879 N/ 560051 E; 961884 N/ 560046 E)

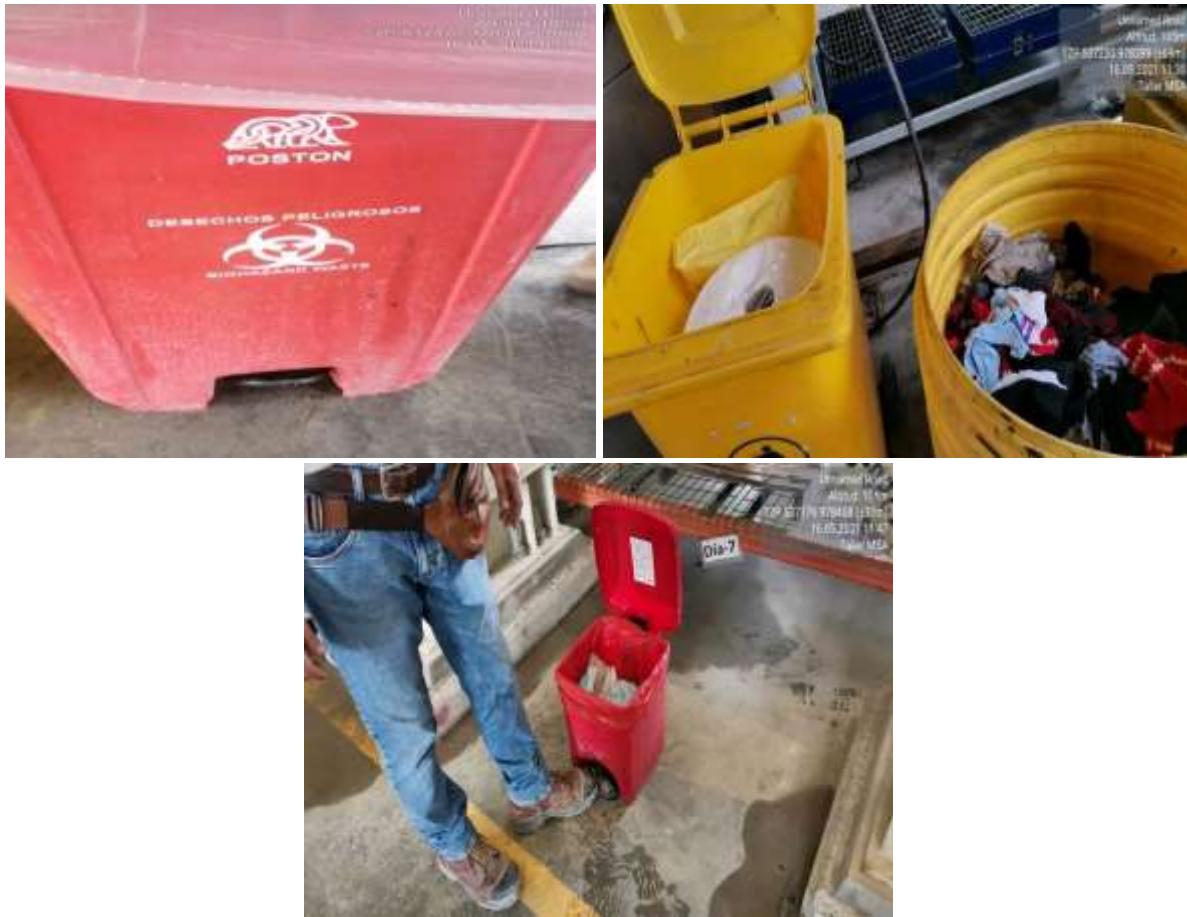
Imágenes 183 a 185. Pictogramas sin etiquetado adecuado para su uso en el área de Taller MSA
(978342 N/ 537470 E)

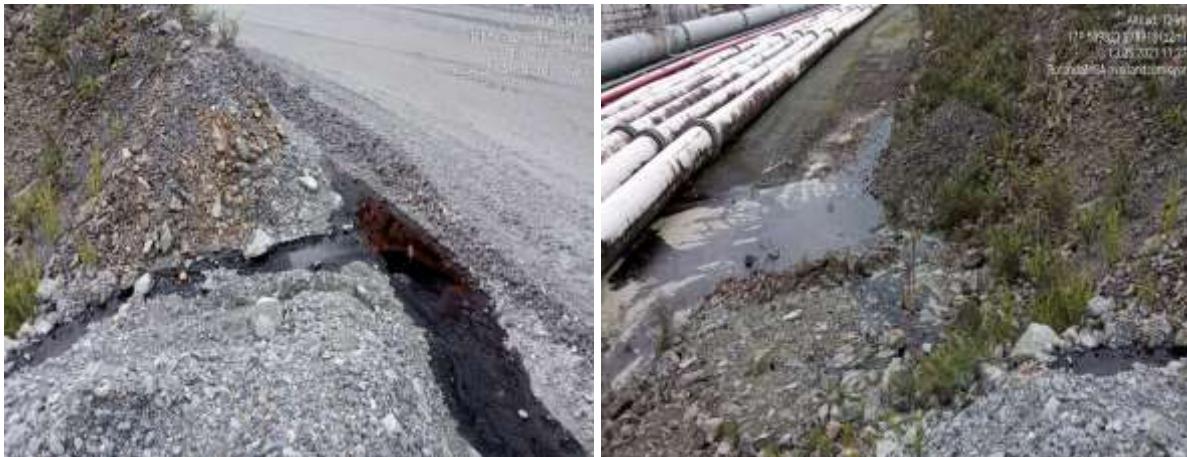
Imágenes 209 y 210. Derrame de aceite proveniente de mezcla asfáltica, en Rotonda MSA
(978913 N/ 539321 E)

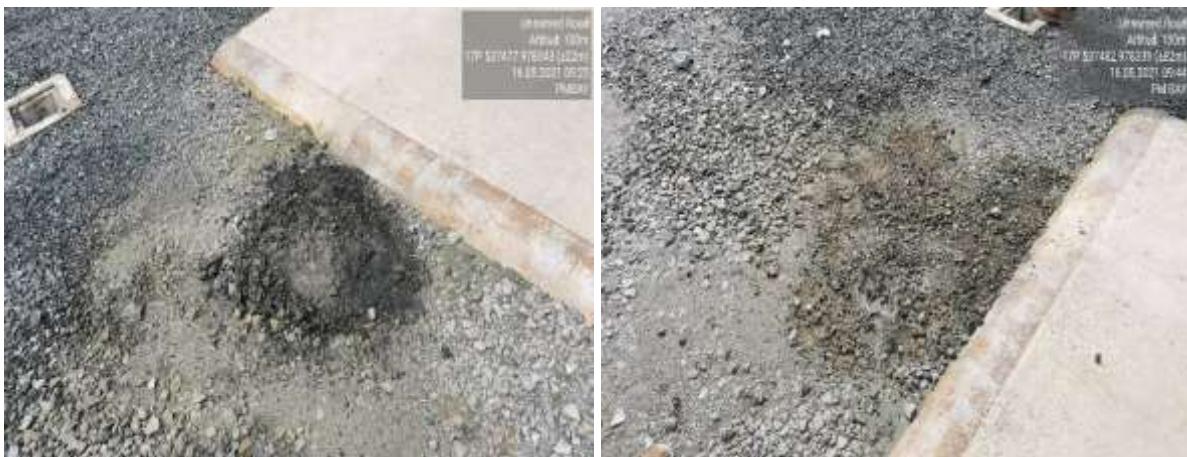
Imágenes 211 y 212. Derrame de aceite y posterior mitigación en el Taller PM Bay
(978343 N/ 537477 E)

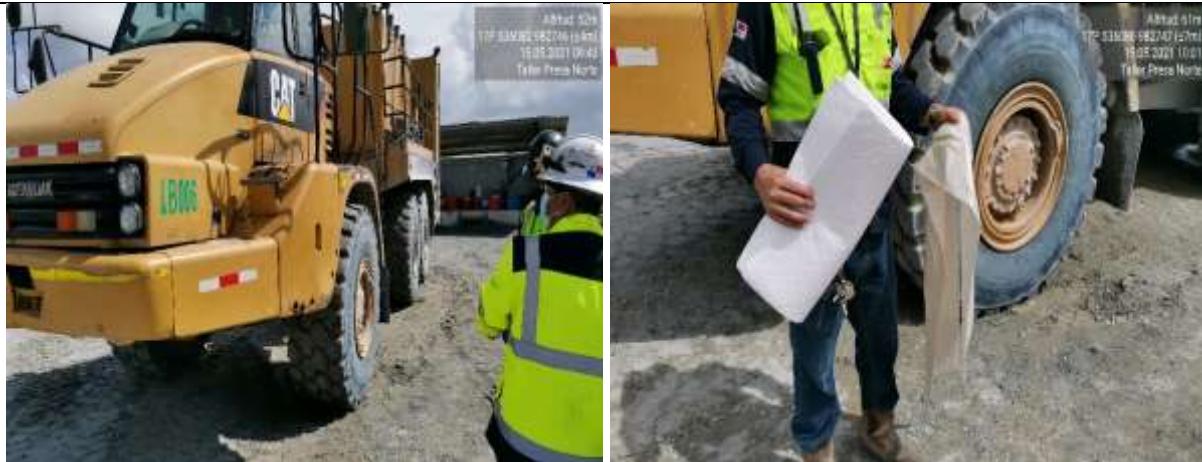
Imagenes 223 y 224. Camión recolector de hidrocarburos sin kit de control de derrame en Taller Presa Norte; posteriormente se proporcionó el kit al operador (982746 N/ 536082 E)

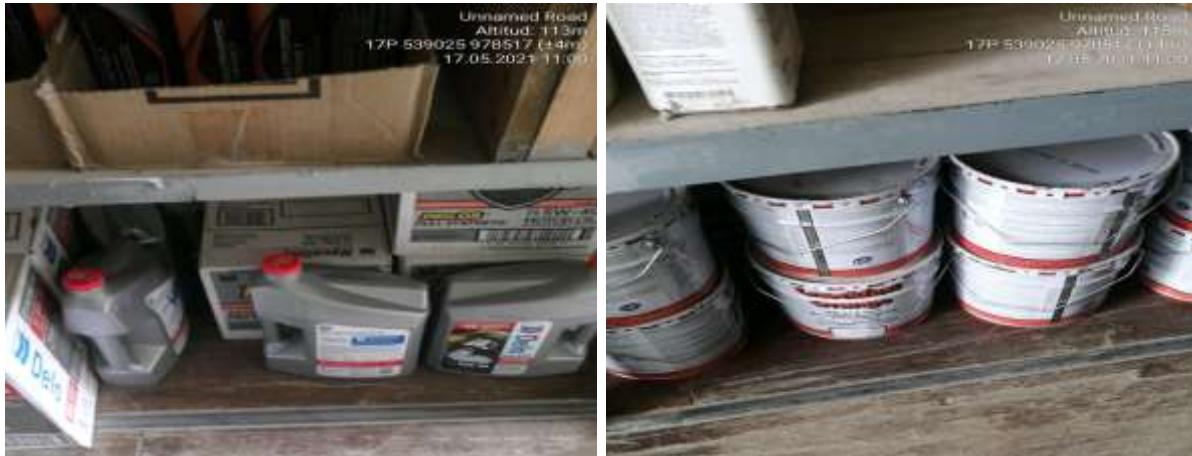
Imágenes 226 y 227. Ausencia de sistema de contención secundaria en el depósito de sustancias del Área 64 (978517 N/ 539025 E)

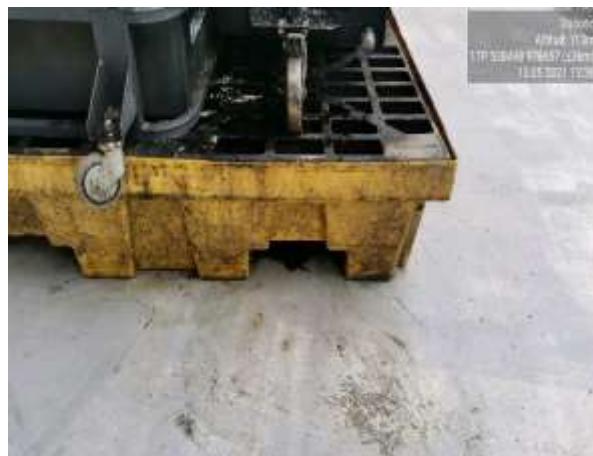
Imagen 228. Fuga de aceite de un sistema secundario de contención de derrame en el Taller Táctico (978657 N/ 538498 E)

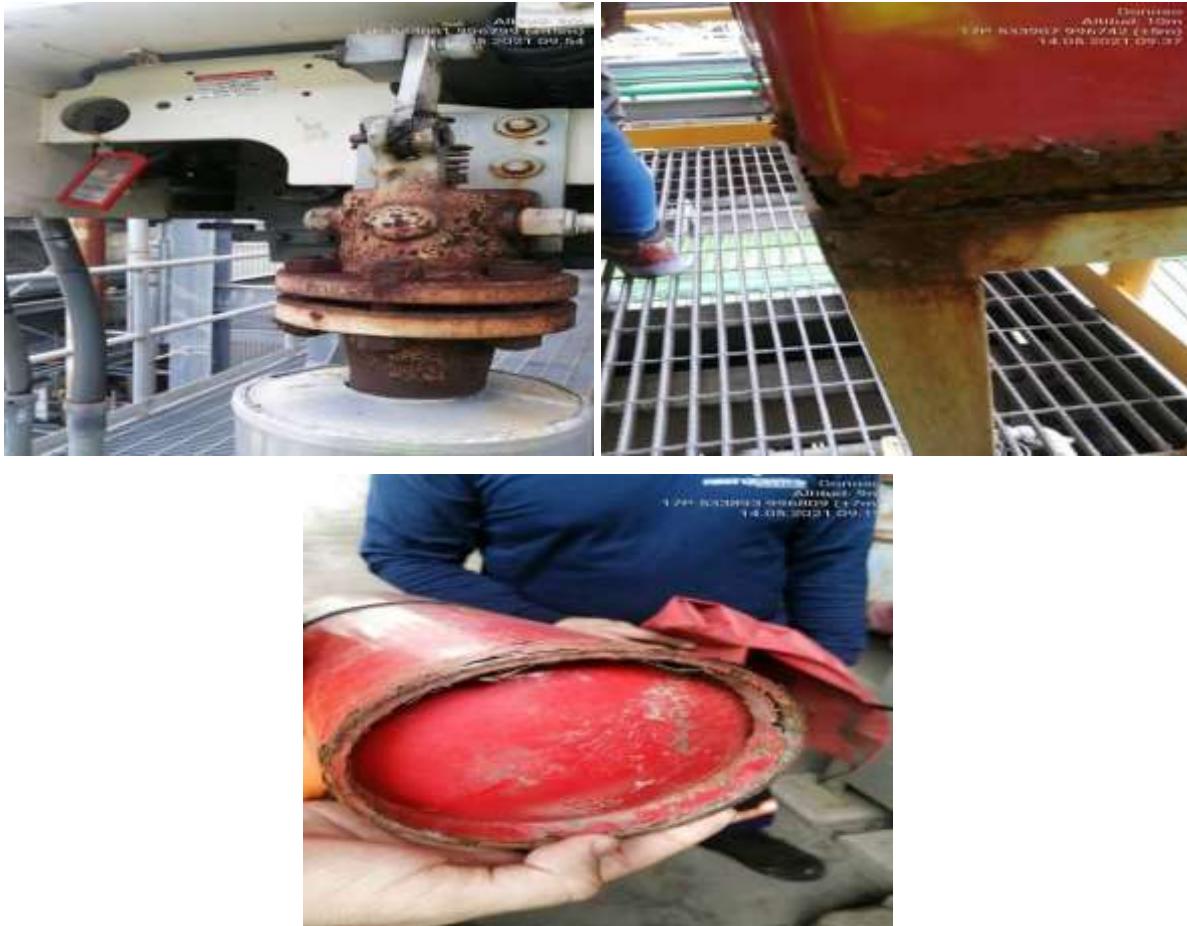
Imágenes 250 a 252. Equipos de protección contra incendios corroídos y deteriorados en la Planta de Generación Eléctrica (996809 N/ 533893 E)

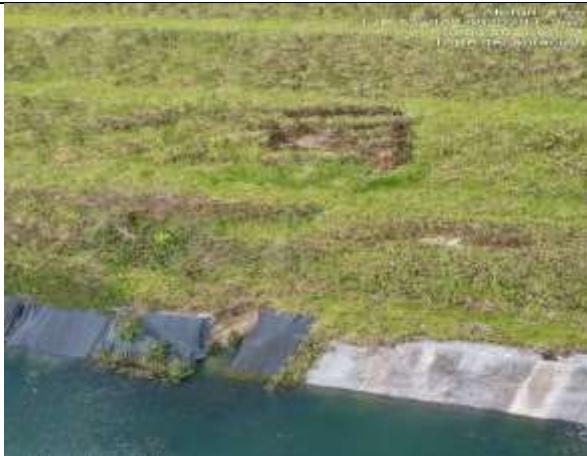
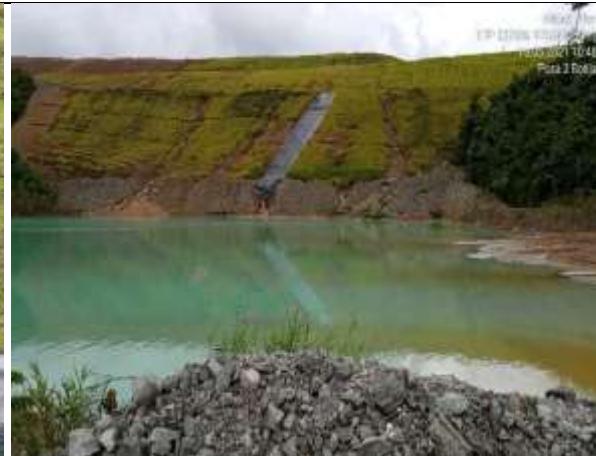
Imágenes 269 y 270. Falla en talud y cárccava con erosión en Torre de Decantación del TMF y Poza de Sedimentación 2 (982078 N/ 534962 E; 975343 N/ 537906 E)

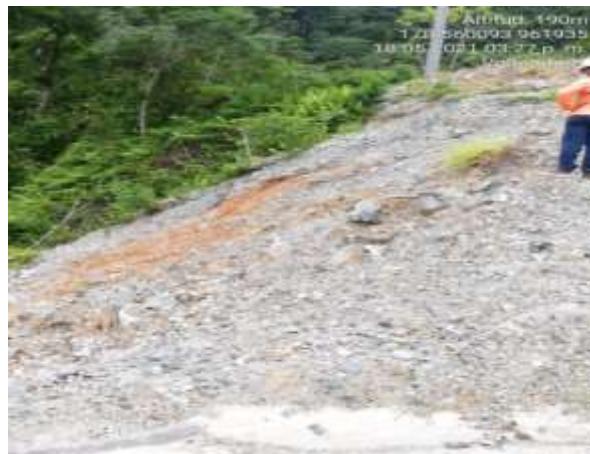
Imagen 281. Área con falla superficial por estabilizar en Volteadero, Cascajal
(961935 N/ 560093 E)

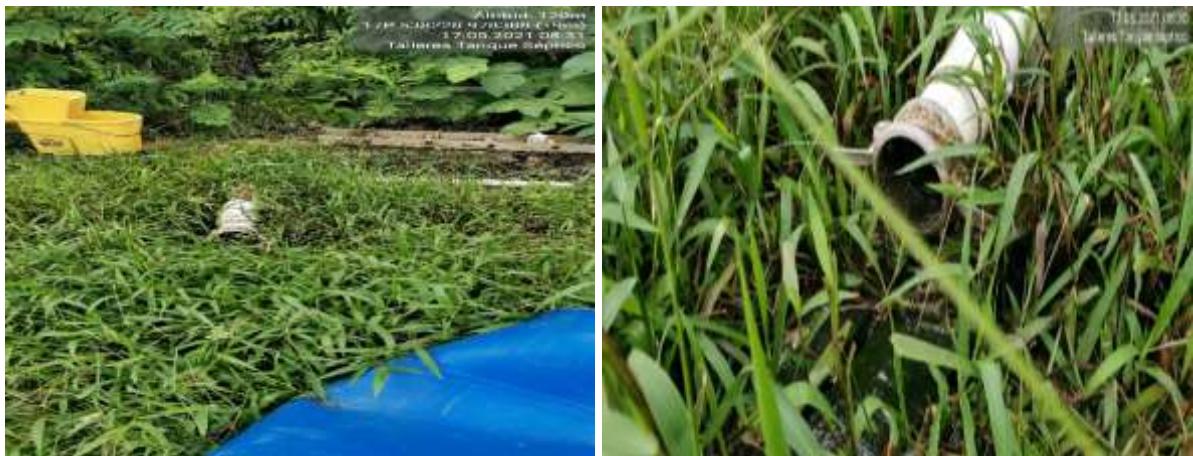
Imágenes 282 y 283. Desborde de aguas negras provenientes de un tanque séptico del Taller de Mecánica en Sitio Mina (978388 N/ 538228 E)

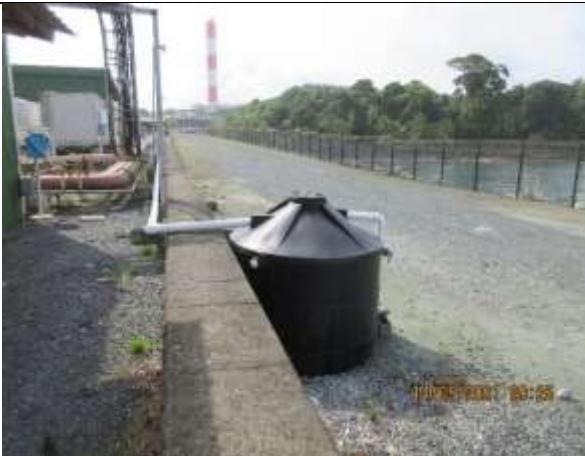
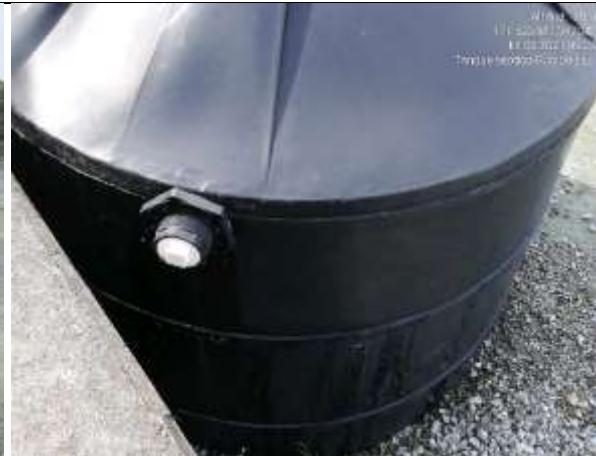
Imágenes 284 y 285. Tanque séptico con fuga de aguas negras en el área de la Terminal 1 en Puerto (997040 N/ 533382 E)
