En respuesta al MEMORANDO DEEIA-0536-1209-2022 remitimos el Informe Técnico de inspección, realizada el día lunes 19 de septiembre de 2022, correspondiente al Estudio de Impacto Ambiental del proyecto **Categoría II** denominado “**PLANTA PROCESADORA DE GANADO BOVINO**” a desarrollarse en el Corregimiento y distrito de Río de Jesús, Provincia de Veraguas.

**INFORME TÉCNICO DE INSPECCIÓN No. 004-2022**

Proyecto	“PLANTA PROCESADORA DE GANADO BOVINO”	DE Categoría:	II
Promotor	PARQUE AGROINDUSTRIAL KM 29, S.A.		
Representante Legal	MARIA C. TORRES C.		
Localización del proyecto	Corregimiento de Rio de Jesús, Distrito de Rio de Jesús, Provincia de Veraguas.		
Fecha de inspección	19 de septiembre de 2022.		
Fecha del Informe	20 de septiembre de 2022.		
	<b>Por parte de la Sección de Evaluación de Impacto Ambiental del Ministerio de Ambiente – Veraguas</b>		
	Octavio Núñez; Jefe de la Sección		
	Álvaro Sánchez; Técnico Evaluador		Ministerio de Ambiente
	Etmara Donoso; Técnico Evaluador		
	Vielka Batista; Técnico Evaluador		
Participantes	<b>Por parte de las UAS invitadas</b>		
	Roberto Fábrega - MINSA/Veraguas		
	Oscar Gordillo - MINSA/Veraguas		
	Eddie Quintero - MIDA/Veraguas		
	Aldo

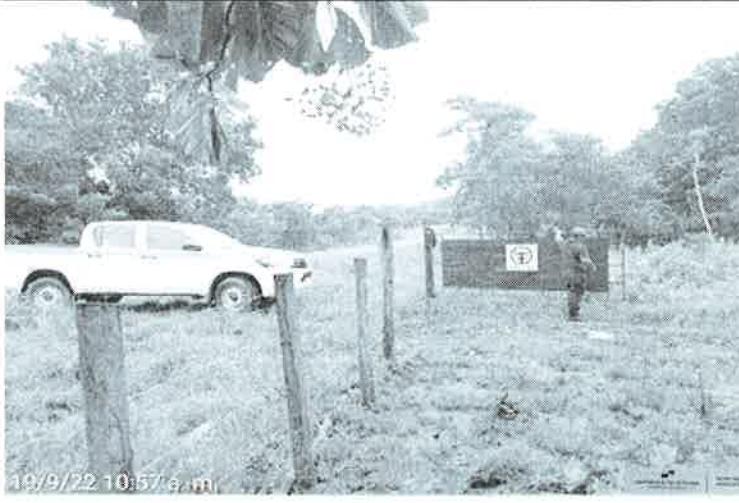
19/9/22 10:15 a.m. Ilustración No.1. Entrada al área propuesta para el proyecto Fuente Inspección realizada el 19/9/2022.
E: 478324 N: 889181

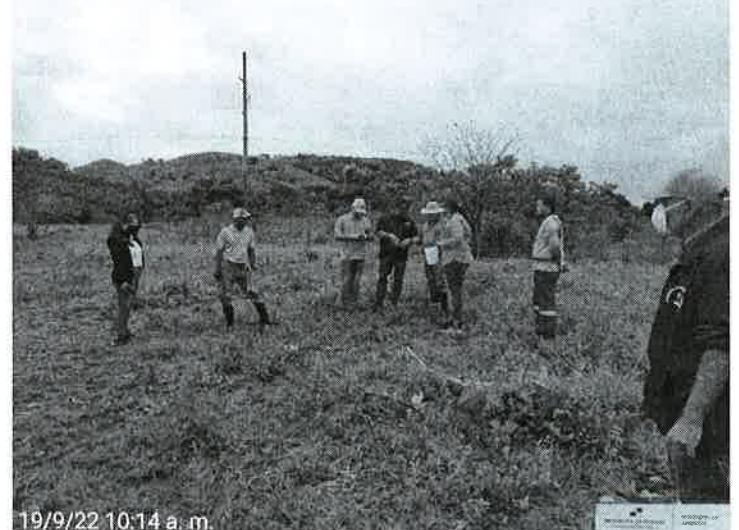
19/9/22 10:14 a.m. Ilustración No.2. Se nos muestra uno de los puntos del polígono del proyecto. Fuente Inspección realizada el 19/9/2022.

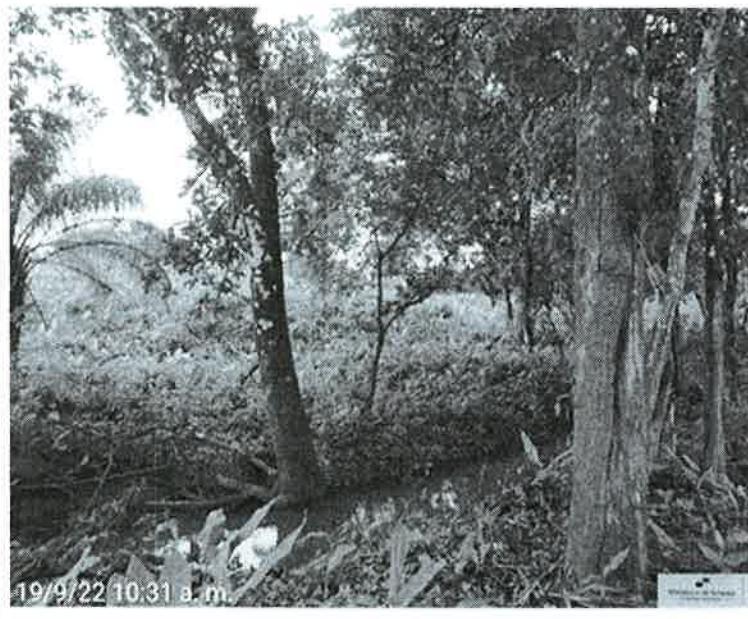
<p>19/9/22 10:31 a.m.</p> <p>Ilustración No.4. Se evidencia la quebrada sin nombre, la cual según el promotor será canalizada con una obra en cauce. Fuente Inspección realizada el 19/9/2022.</p>
E: 478419 N: 889285

- Se realizó el recorrido por toda el área propuesta para el proyecto.
- No se precisó sobre la ubicación de la planta de tratamiento y donde será el área de perforación de pozos.
- Dentro del polígono presentado en el EsIA se observó una quebrada sin nombre la cual cuenta con su bosque de galería en todo su recorrido por la finca compuesta en su mayoría por árboles de espavé; según el Promotor la misma se pretende canalizar ya que abarca parte de la construcción, por lo que deberá estar anuente a solicitar los permisos de obra en cauce.
- Según las coordenadas aportadas en las imágenes y cadena de custodia, respecto a las muestras de agua analizadas indican que la quebrada sin nombre colindante al proyecto no fue considerada.

- En el punto 7.1.1. Caracterización vegetal, Inventario Forestal indican que dentro del área no se afectaran arboles de diámetro considerable por lo que no se realizó un inventario forestal, sin embargo, el Promotor indica que se hará un mejoramiento de la quebrada sin nombre, ya que las dos coordenadas caen dentro del área de protección de la quebrada, razón por la cual se recomienda presentar el inventario forestal de este sitio y describir las obras que conlleva esta actividad.

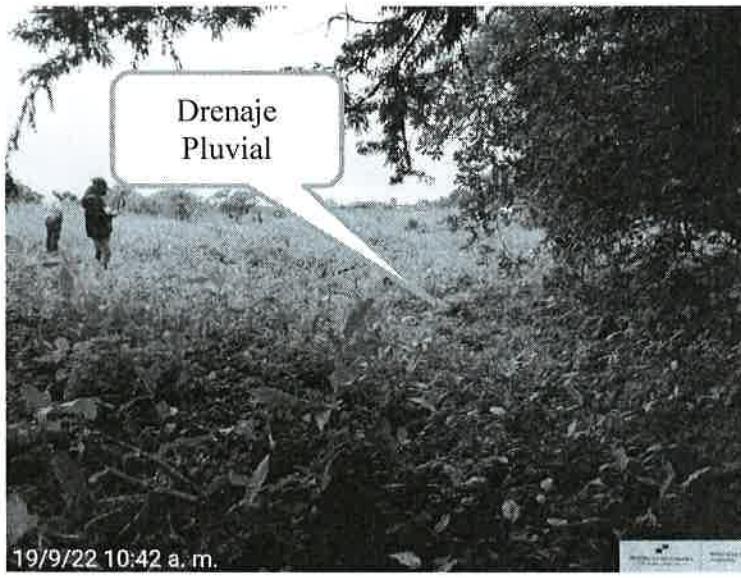
- La topografía del terreno es plana o ligeramente inclinada pendiente de (0 - 20%).
- No se observó vivienda cerca al área del proyecto.
- Se observó un drenaje pluvial para accesar al polígono propuesto en las coordenadas de referencia de inicio UTM (WGS-84) 478267 – 889227 finaliza en la coordenada de referencia UTM (WGS-84) 478345 – 889290 descargando las aguas en la quebrada sin nombre.

<p>Drenaje Pluvial</p> <p>19/9/22 10:42 a. m.</p>

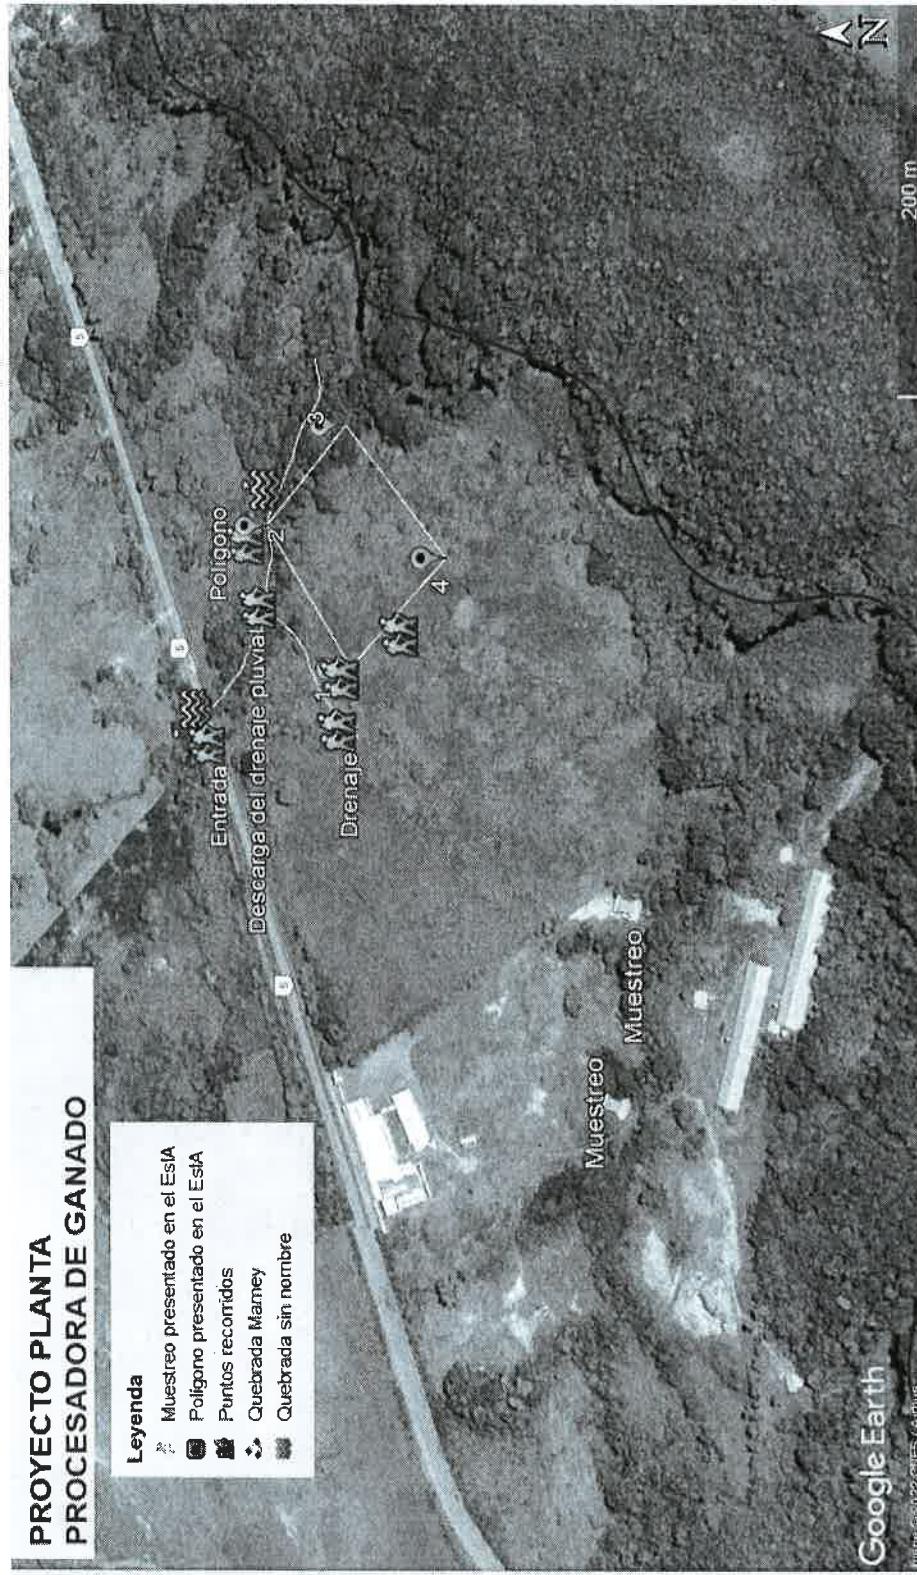
Ilustración N° 7: Se muestran coordenadas del EsIA y tomados en campo  
Vista satelital del proyecto tomada del Software Google Earth.  
Fuente: Inspección realizada el 19/9/2022.
