**DEPARTAMENTO DE EVALUACIÓN DE ESTUDIOS DE IMPACTO AMBIENTAL**  
**INFORME TÉCNICO DE INSPECCIÓN No. (009)-(2022)**

<b>Proyecto:</b>	PLAZA COMERCIAL	<b>Categoría:</b>	I
<b>Promotor:</b>	ABUNDIO CHENG		
<b>Representante Legal:</b>			
<b>Localización del Proyecto:</b>	Nuevo San Juan, Corregimiento de San Juan, Distrito y provincia de Colón		
<b>Fecha de inspección:</b>	12 de abril 2022		
<b>Fecha del Informe:</b>	25 de abril 2022		
<b>Participantes:</b>	Lic. Miguel Gómez - SEIA Ing. Yarissa Sánchez - Sección de Seguridad Hídrica Cristal Gonzalez – SEIA Ing. Randino Medina – SFOR Agustín Zomosa- AP

## INFORME TÉCNICO DE INSPECCIÓN No. 011-2022.

<b>Proyecto:</b>	PLAZA COMERCIAL	<b>Categoría:</b>	I
<b>Promotor:</b>	ABUNDIO CHENG NUÑEZ		
<b>Localización del Proyecto:</b>	CORREGIMIENTO DE SAN JUAN, DISTRITO Y PROVINCIA DE COLÓN.		
<b>Fecha de inspección:</b>	12 DE ABRIL DE 2022.		
<b>Fecha del Informe:</b>	18 DE ABRIL DE 2022.		
<b>Participantes día 12 de Abril del 2022:</b>	<b>MiAMBIENTE</b> Miguel Gómez/ SEEIA Yarissa Sánchez/ SSH Randino Medina / SF Agustín Somoza/ Biólogo  <b>PROMOTOR</b> Abundio Cheng Núñez/ Promotor Leticia Cedeño/ Promotora

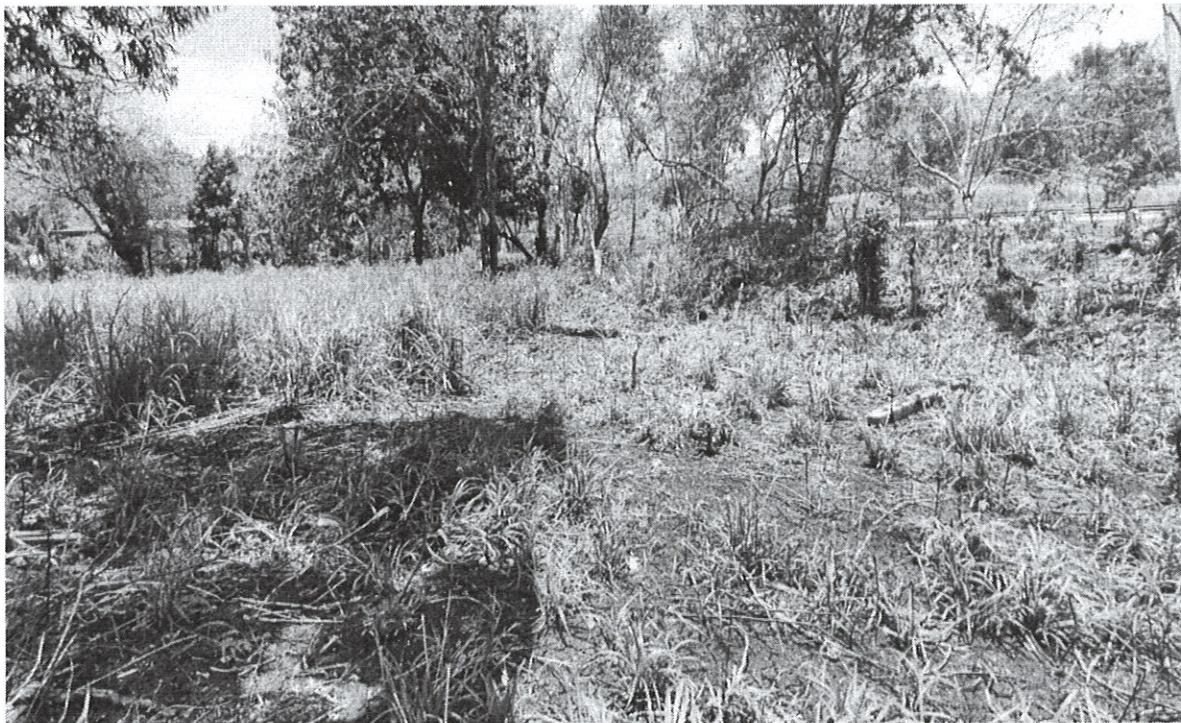
intervención antrópica con el establecimiento de áreas de cultivo, que ha dejado secuelas sobre la flora del lugar, dejando la mayor parte, (99%) de la cobertura vegetal con diferentes tipos de pastos o vegetación gramíneas, el (1 %), con árboles frutales y forestales plantados dispersos y algunos cultivos, tales como Caoba nacional, laurel, Roble, mango, nance, guabo, cultivos como plátano, palma de coco.

• **ANÁLISIS TÉCNICO:** El área inspeccionada tiene una superficie de 9624m<sup>2</sup> 1dm<sup>2</sup>, principalmente cubierta en un 99% de vegetación gramínea, el (1 %), con árboles frutales, ecológicos y maderables, cultivos, con valor comercial, presenta características generales, en cuanto a la cobertura vegetal, las cuales no obstaculizan o pugnan con el desarrollo del proyecto propuesto dentro del EIA, objeto de la presente evaluación, de acuerdo con las normativas actuales que rigen dicho tema.

Vista general del tipo de cobertura vegetal del área del proyecto

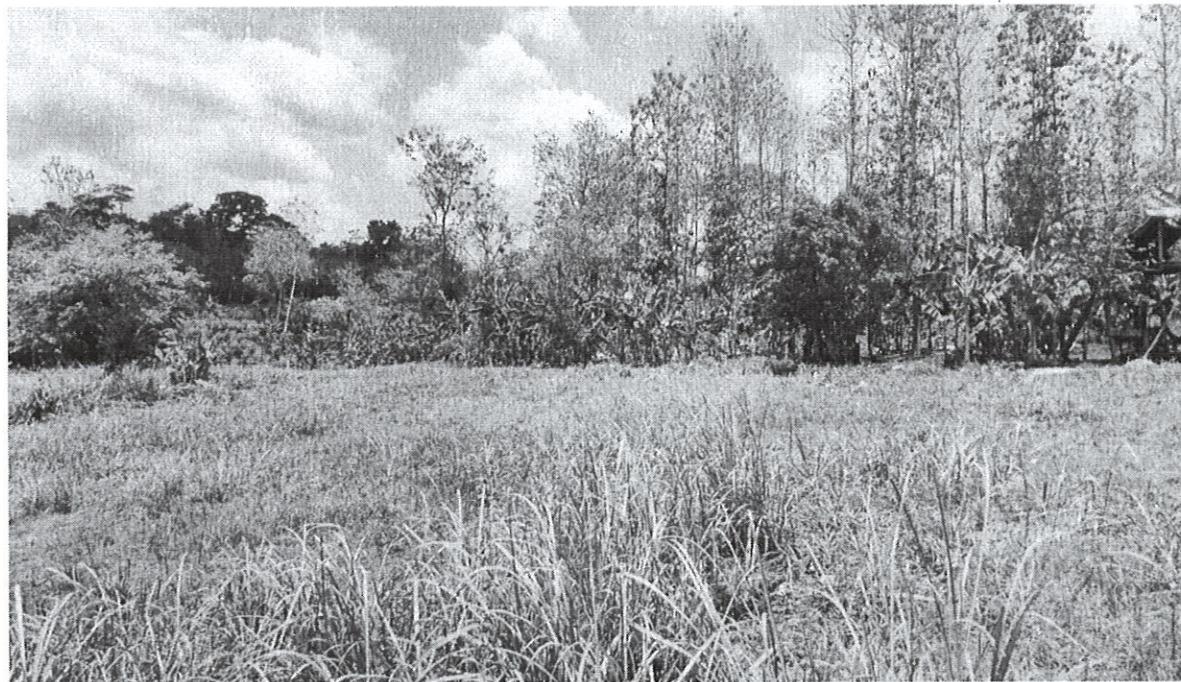
Vista general del tipo de cobertura vegetal del área del proyecto

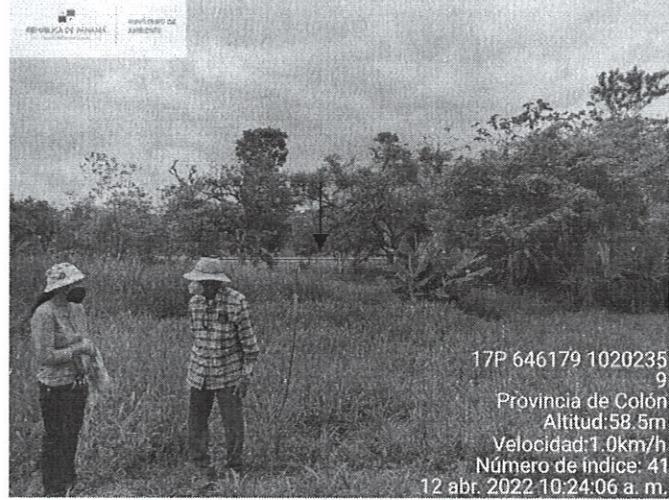
<p>         17P 646179 1020235          Provincia de Colón          Altitud: 58.5m          Velocidad: 1.0km/h          Número de Índice: 41          12 abr. 2022 10:24:06 a. m.       </p> <p>Foto 1. Punto de inicio de recorrido</p>
<u>646179</u> m E <u>1020163</u> m N

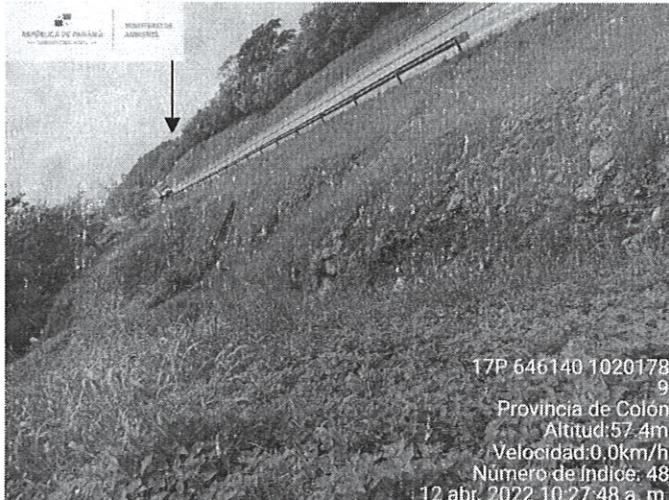
<p>         17P 646140 1020178          Provincia de Colón          Altitud: 57.4m          Velocidad: 0.0km/h          Número de Índice: 48          12 abr. 2022 10:27:48 a. m.       </p> <p>Foto 2. Vista de colindancia con la Autopista Alberto Motta en dirección oeste.</p>

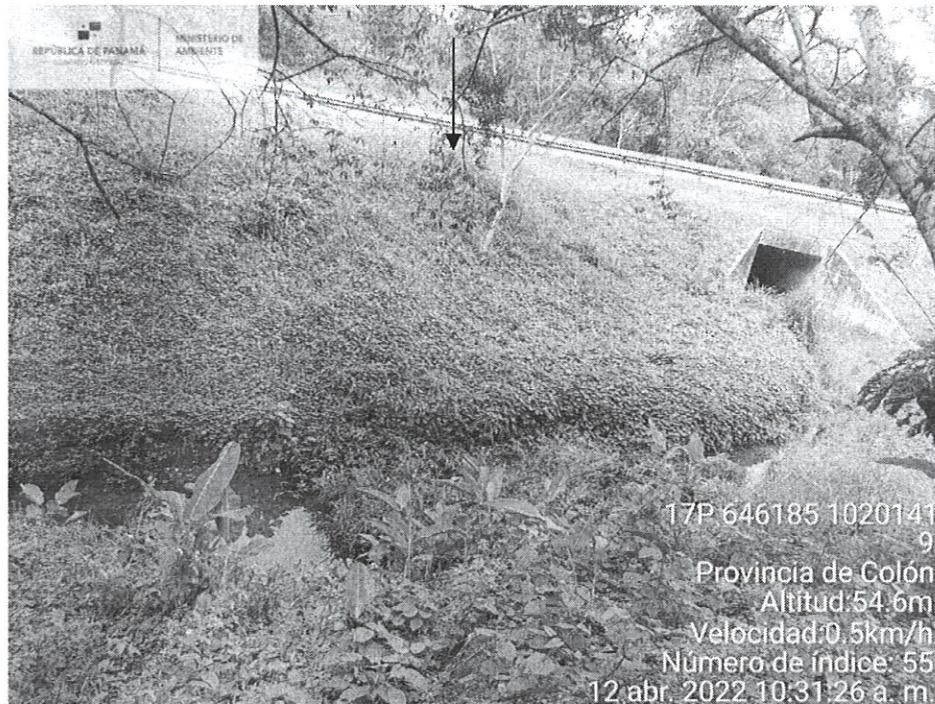
- En dirección suroeste con la autopista Alberto Motta, fuera de los límites del proyecto se observó el paso de una quebrada.
- En las colindancias Este y Sureste se observó 2 residencias habitables.
- En el área del proyecto en dirección oeste se observó un drenaje pluvial perteneciente a la autopista Alberto Motta.

Foto. 3. Vista de Quebrada en la colindancia suroeste al proyecto.

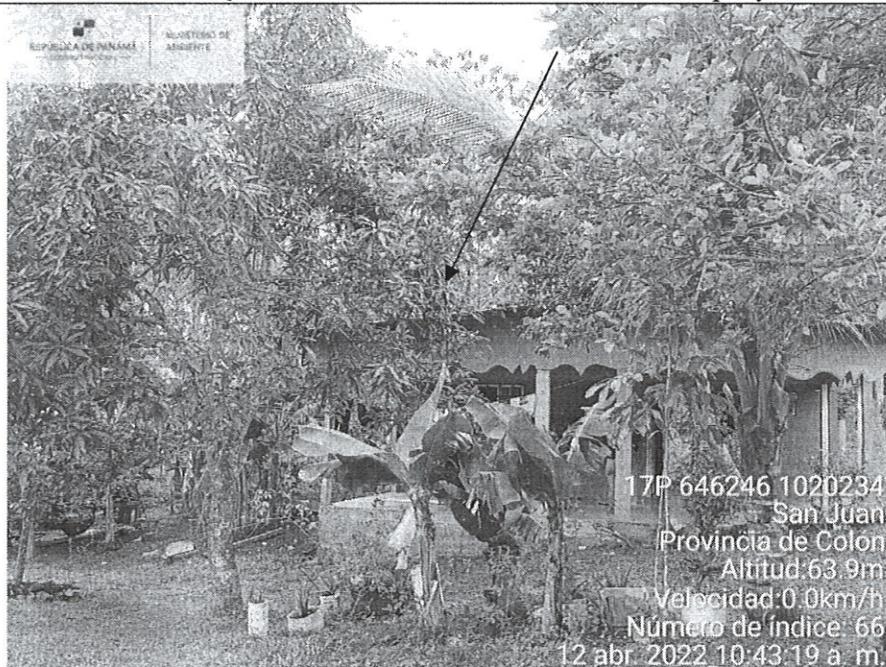
Foto 4. Vista de residencia en la parte este del proyecto

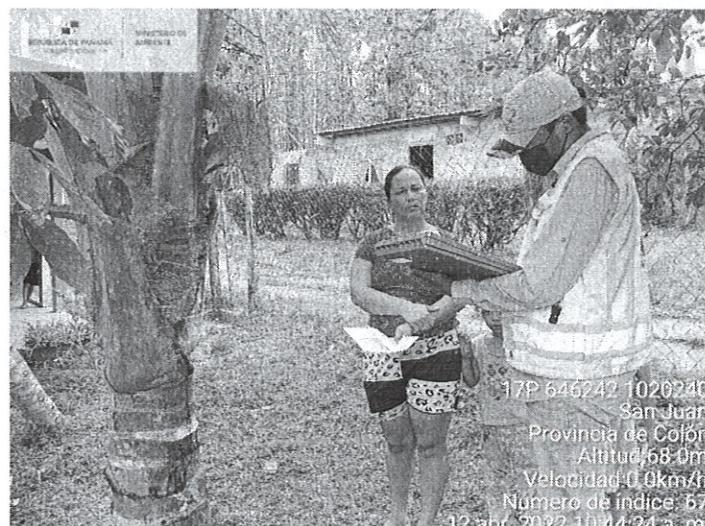
Foto. 5. Técnico del Ministerio de Ambiente entrevistando a una dueña colindante al proyecto.

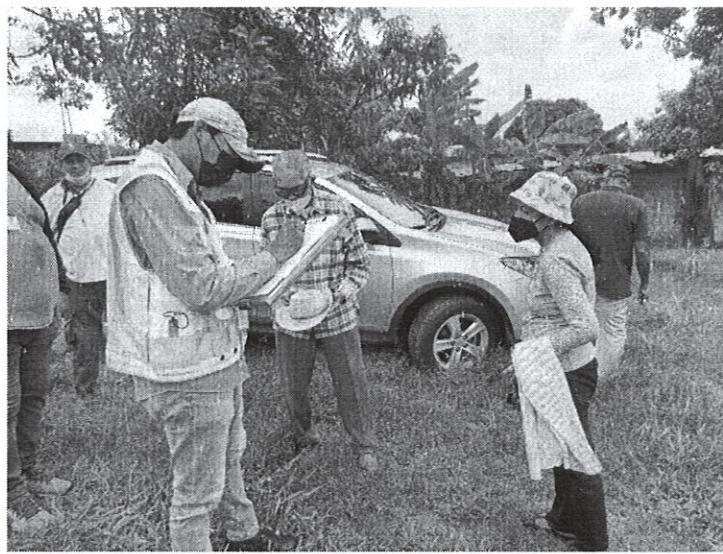
Foto. 6. Reunión final antes de retirarnos del área.
