SISTEMA NACIONAL DE PROTECCIÓN CIVIL
DEPARTAMENTO DE PREVENCIÓN Y MITIGACIÓN DE DESASTRES
SINAPROC-DPLS-020/ 30-12-2021

CERTIFICACIÓN

"Residencial Brisas de Los Chacones"
Corregimiento de Sabana Grande, distrito de Los Santos, provincia de Los Santos

30 de diciembre de 2021

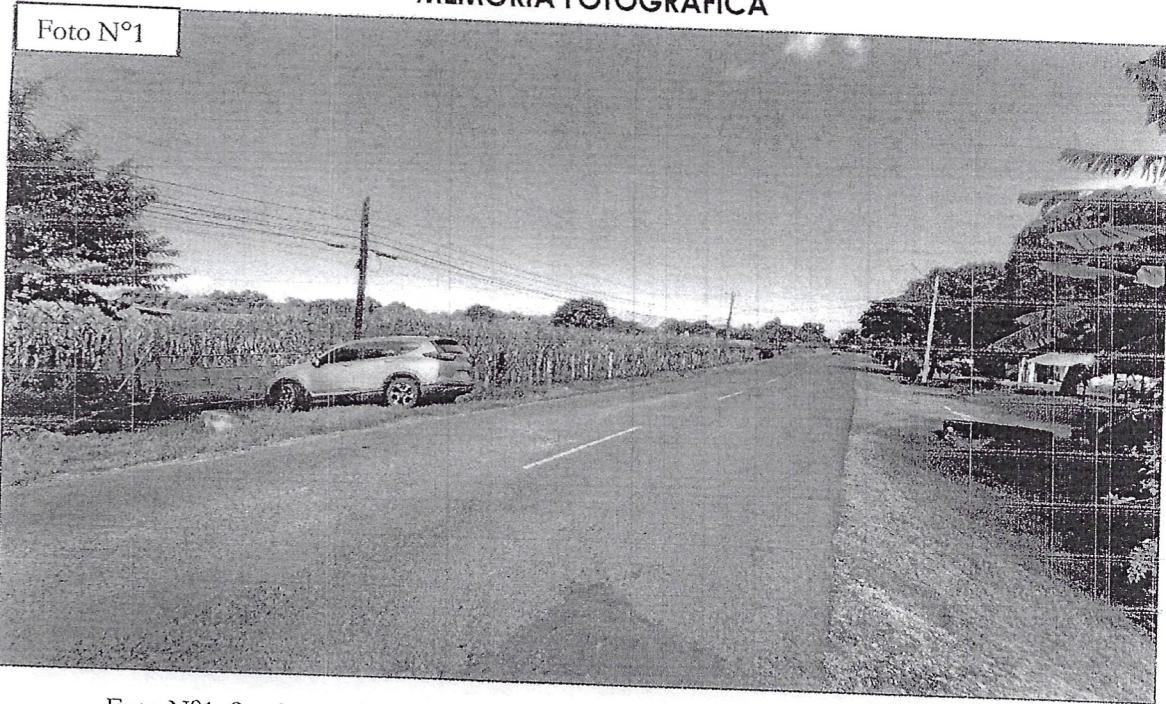
- *El terreno de la finca está ubicado en una zona poblada en la que existe desarrollo urbanístico. Se observaron viviendas alrededor.*
- *El terreno a desarrollar tiene acceso directo a la calle "vía Macaracas". Esta cuenta con rodadura de asfalto.*

Foto N°1: Se observa la zona del terreno que colinda con la calle “vía Macaracas”.

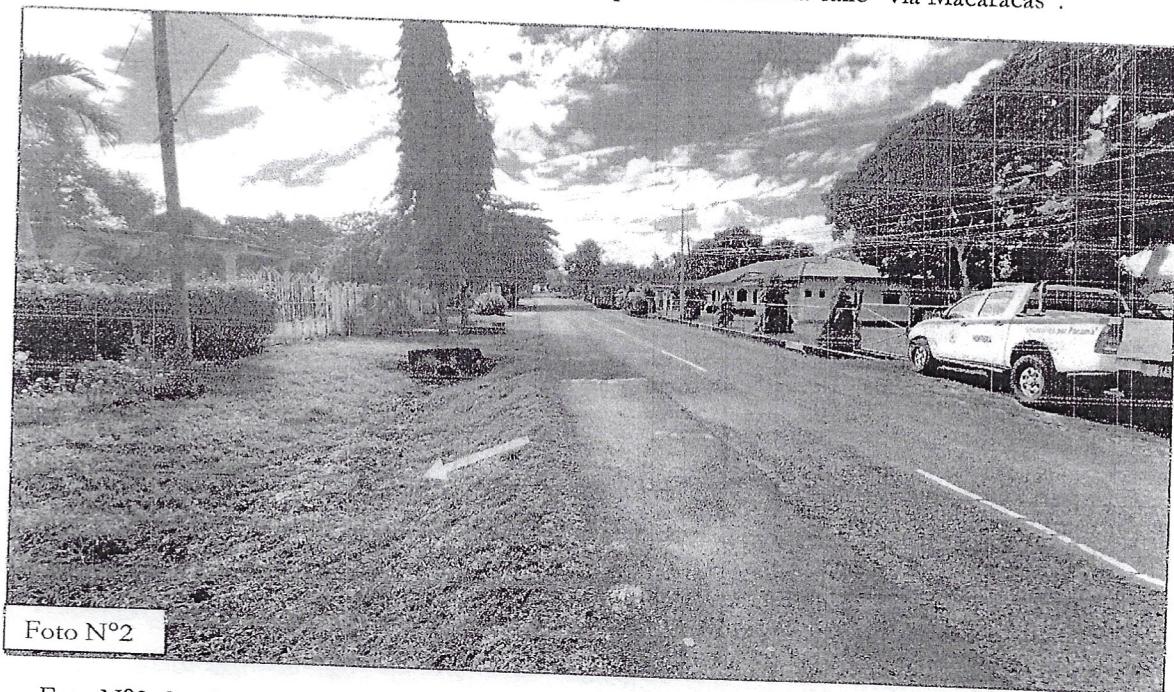
- *El desarrollo del terreno muestra la existencia de un área destinada como barrera entre la quebrada y las viviendas. Esto a manera de prevención.*
- *Se observaron cunetas de tierra en la calle "vía Macaracas".*

Foto N°2: Se observa parte del drenaje pluvial de la zona, así como las viviendas que ya existen.

1. Construir drenajes pluviales con capacidad suficiente para la recolección, conducción y evacuación de la escorrentía pluvial que genere el residencial. Ser vigilantes que la disposición o descarga final del efluente líquido, no afecte a la comunidad vecinas.

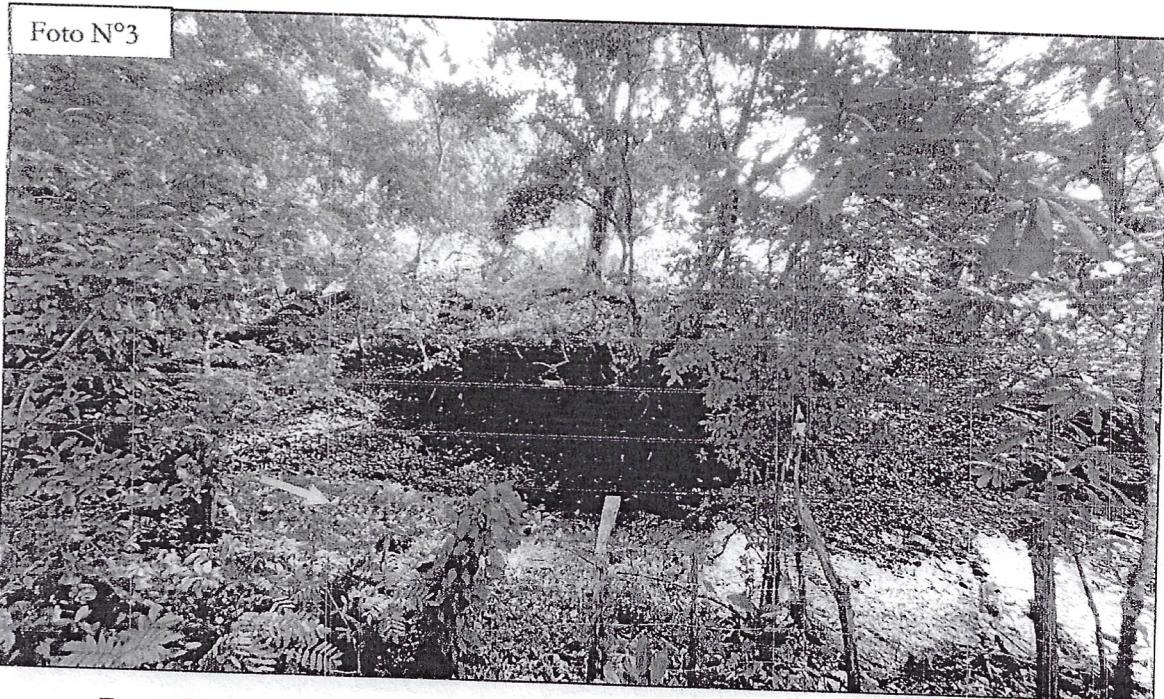
- *La vegetación observada al momento de la inspección consistía en pequeños herbazales y cosechas de maíz.*
- *El terreno a desarrollar no es atravesado por ningún cuerpo de agua, pero colinda con una quebrada en la parte Norte y Este. En esta zona el terreno tiene una elevación de aproximadamente cuatro metros (4 m) sobre el nivel de la quebrada al momento de la inspección. Cabe señalar que el nivel de la quebrada era bajo al momento de la inspección.*

Foto N°3: Se observa la parte Norte del terreno, en donde colinda con la quebrada.

2. Realizar el estudio correspondiente para determinar si la quebrada colindante con el terreno tiene la capacidad para aceptar la descarga del efluente líquido proveniente del residencial.

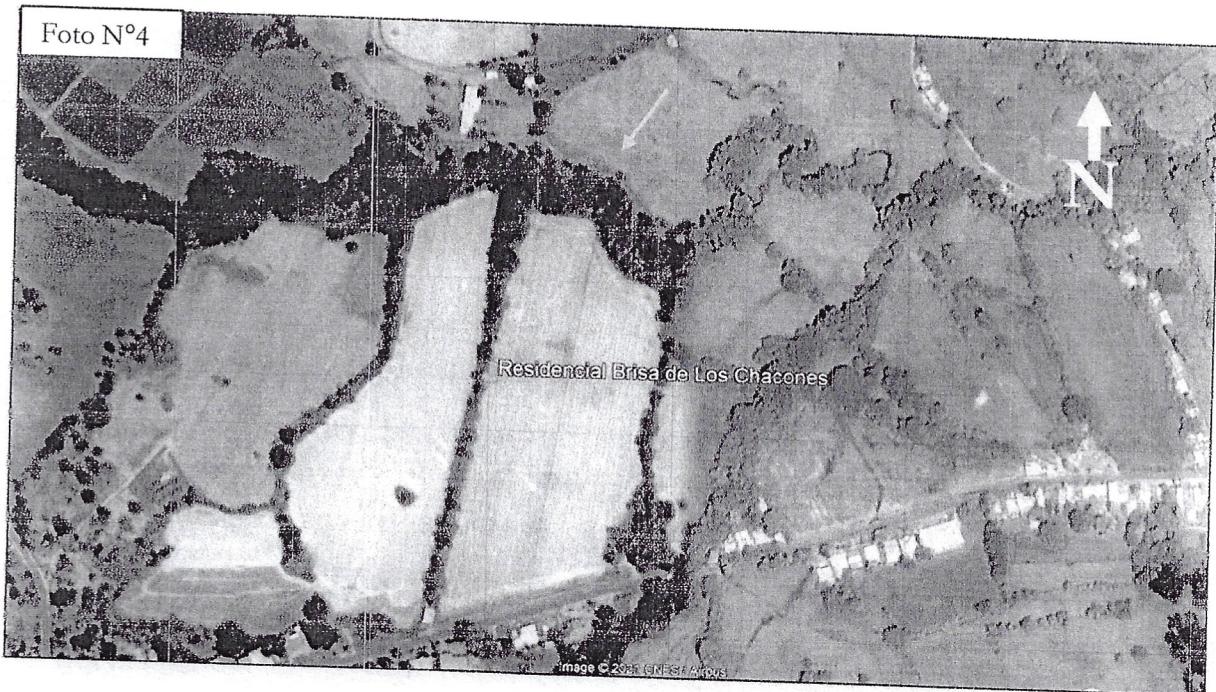
Foto N°4: Vista aérea del terreno a desarrollar. Se puede observar la zona en la que colindan el terreno y la quebrada.
