MEMORANDO DRPN-244-2022

INFORME TÉCNICO DE INSPECCIÓN No. DRPN-SEEIA-029-2022

| PROYECTO: | CONSTRUCCION DE CAJÓN PLUVIAL | CATEGORÍA | II |

INFORME TECNICO (EIA) No.06- 2022

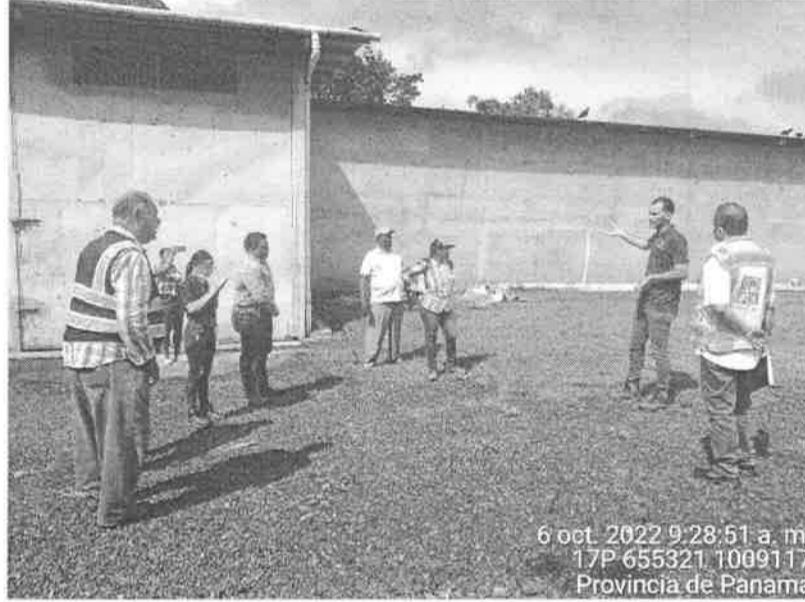
| COORDENADA DE UBICACIÓN UTM (WGS-84): | IMÁGENES TOMADAS EN EL SITIO. |
|---|--|
| 655321 m E 1009117 m N | <p>6 oct. 2022 9:28:51 a.m. 17P 655321 1009117 Provincia de Panamá</p> <p>Foto 1. Se inició la inspección con una pequeña reunión por los participantes.</p> |

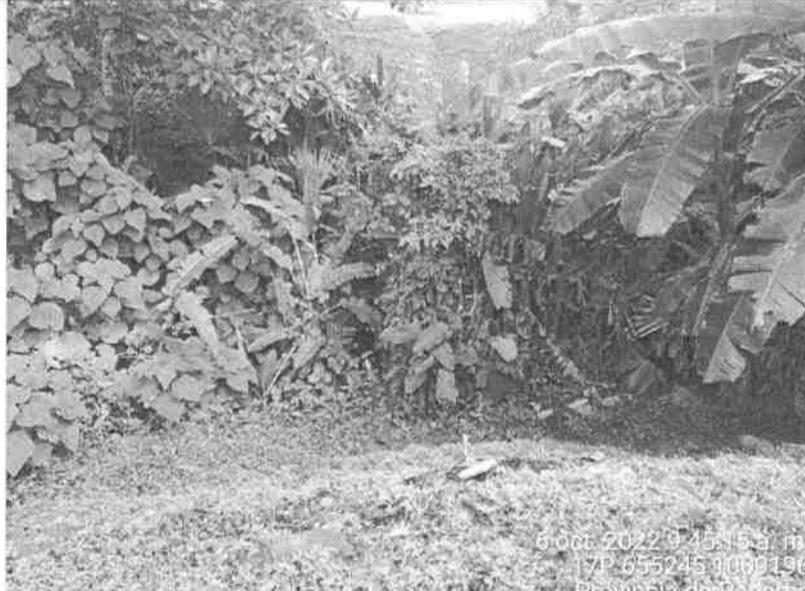
| COORDENADA DE UBICACIÓN UTM (WGS-84): | IMÁGENES TOMADAS EN EL SITIO. |
|---|--|
| 655245 m E 1009196 m N | <p>6 oct. 2022 9:45:15 a.m. 17P 655245 1009196 Provincia de Panamá</p> <p>Foto 2. Observamos la ubicación de la quebrada Sin Nombre.</p> |

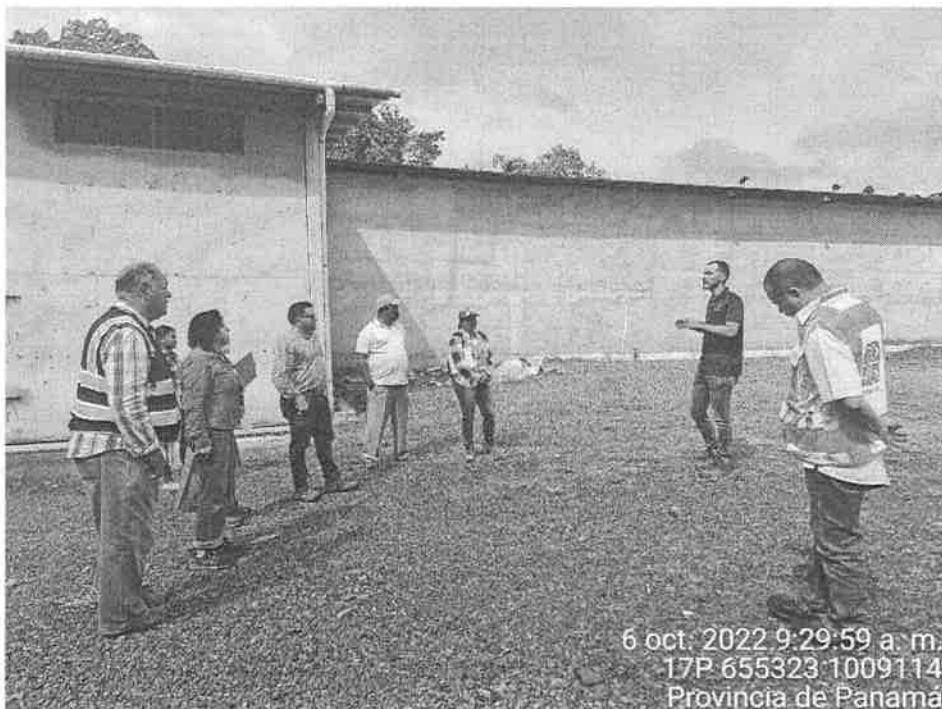
Imagen No.1 Vista de la reunión inicial presentada por el Representante de del Promotor.

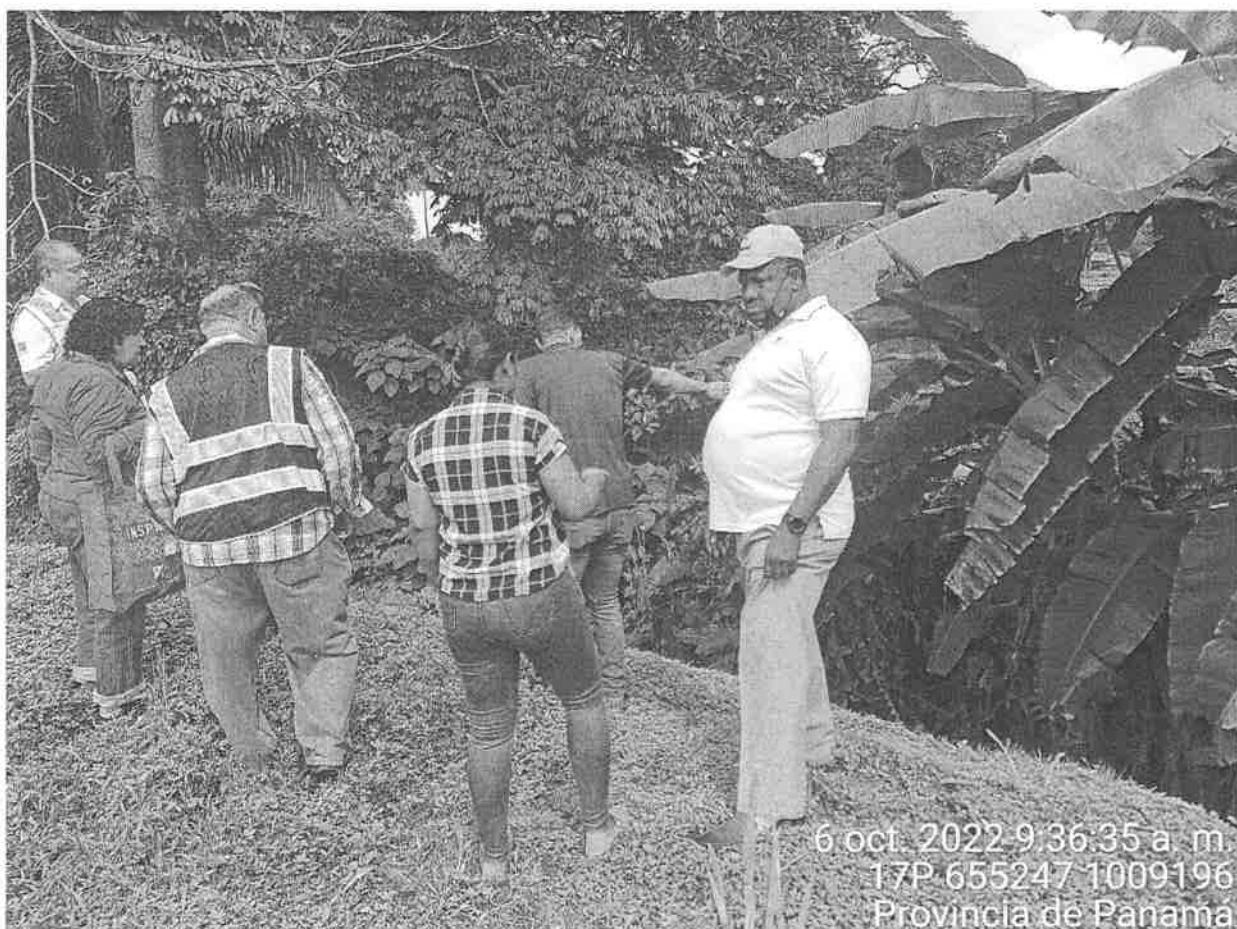
3. La obra propuesta prácticamente cubrirá toda la fuente hídrica que pasa por la propiedad de los proponentes, lo que refleja una afectación mayoritaria al bosque de galería de toda esta extensión.
4. Observamos un bosque de galería bastante abundante en la mayoría del recorrido, bordeando el cauce de la quebrada Sin Nombre. Dicho bosque de galería consta de muchas especies vegetales, las cuales no están descritas en su totalidad en el EIA.
5. Como observación final al inspeccionar el sitio del proyecto, por donde pasa dicha fuente hídrica, y donde se construirá un cajón pluvial, previa alineación y canalización, si habrá daños a los recursos naturales como flora, fauna y al recurso hídrico. Sin embargo, es obvio que el tipo de obra a construir dice lo contrario, aunque no se hayan colocado en el EIA los impactos negativos.

Imagen No.2: Participantes y bosque de galería a orilla de la fuente hídrica.

1. Por la magnitud de la abra en lo que respecta a la destrucción prácticamente de la totalidad del bosque de galería existente, que bordea la quebrada Sin Nombre que pasa por la propiedad, recomendamos que se realicen los permisos pertinentes para la construcción de la obra en cauce natural.
2. Igualmente, es necesario el pago de una indemnización ecológica y compensación ecológica por el daño ecológico por la tala del bosque de galería en una longitud de 58 metros.
3. En el E.I.A. debe agregarse un inventario forestal de la totalidad de las especies del bosque de galería a talar, ya que en el mismo se contempla; y este debe ser sujeto a una verificación en campo por la Sección Forestal Regional.
4. Cumplir con lo establecido en la normativa, respecto a este tipo de obras.

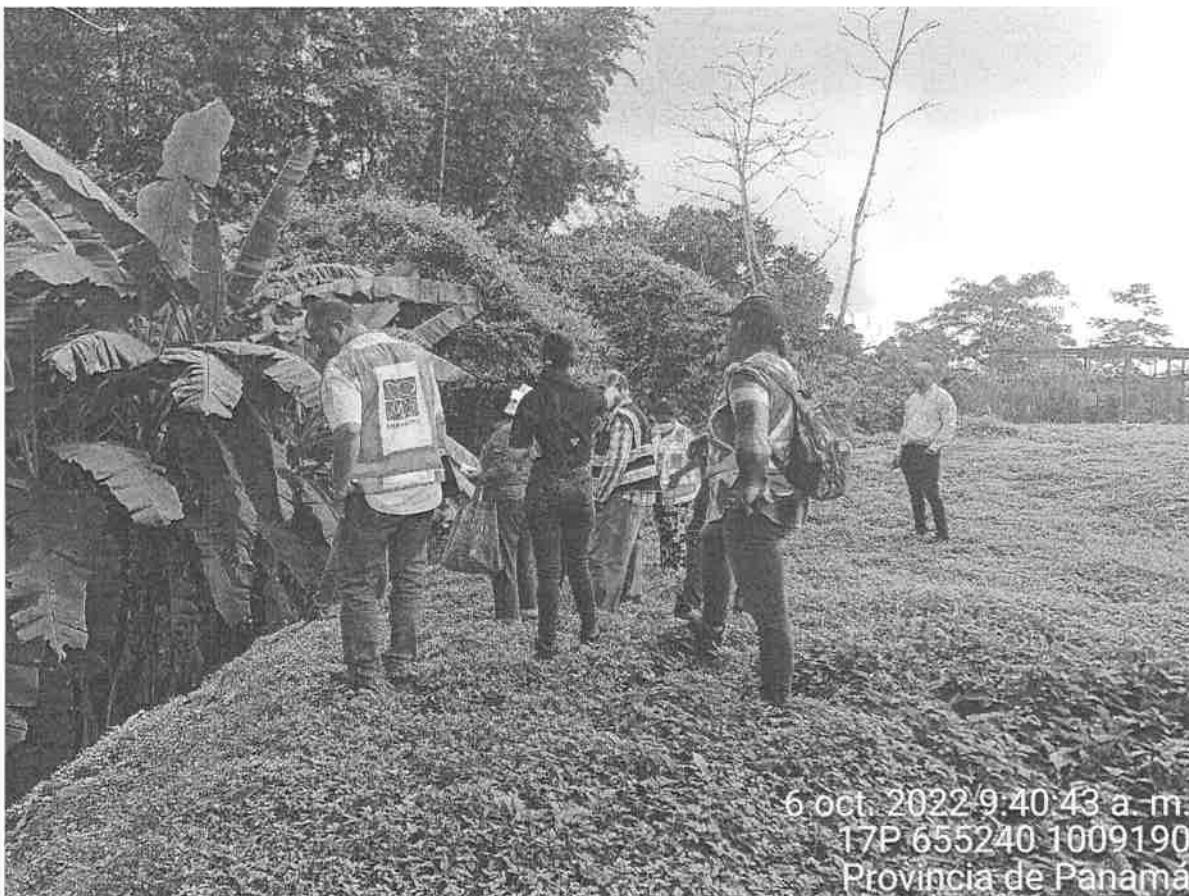
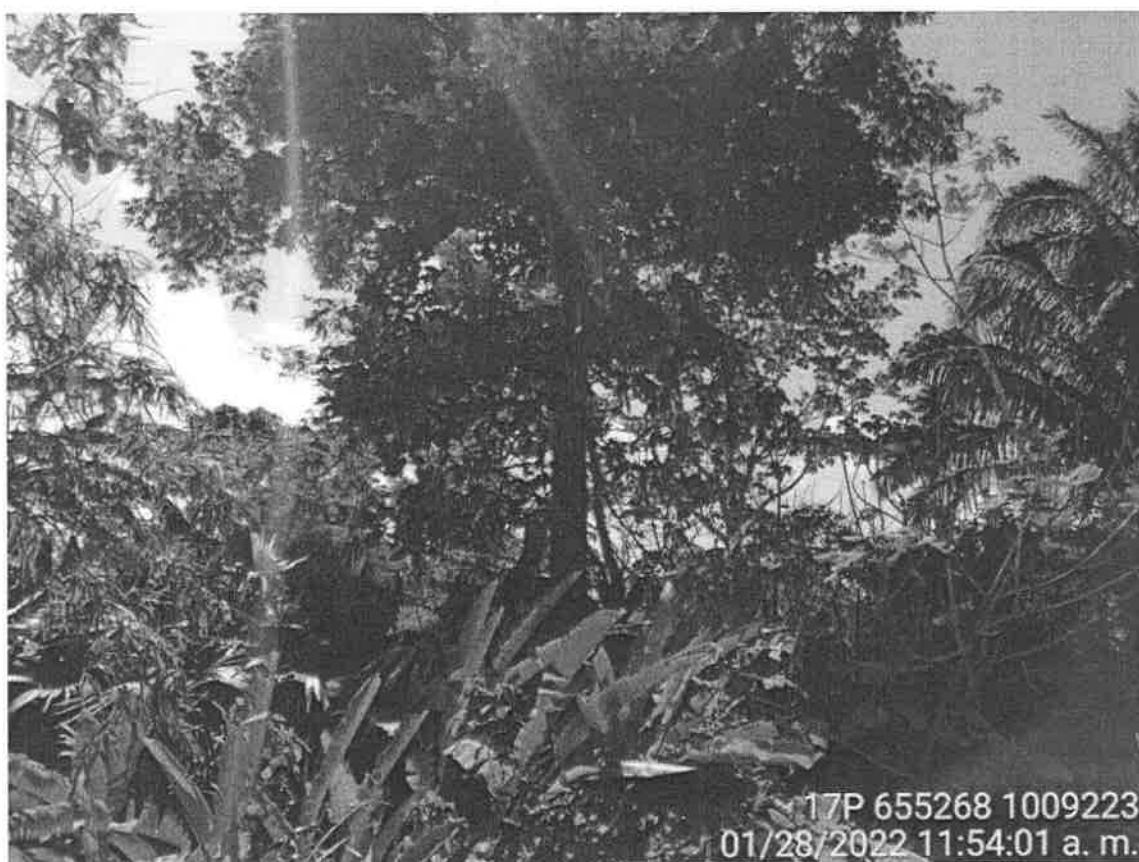
Imagen No.3 y 4: Se observa parte del bosque de galería.
