**SECCIÓN DE EVALUACIÓN DE IMPACTO AMBIENTAL**  
**INFORME TÉCNICO DE INSPECCIÓN AL ÁREA DE DESARROLLO DEL PROYECTO**

<b>Proyecto:</b>	MOVIMIENTO DE TIERRA Y NIVELACIÓN DE TERRENO		
<b>Categoría:</b>	I		
<b>Promotor:</b>	GUILLERMO ELÍAS MARCIAGA GÓMEZ		
<b>Representante Legal:</b>	N/A		
<b>Ubicación:</b>	Corregimiento de Pesé (Cabecera), Distrito de Pesé, provincia de Herrera.		
<b>Expediente No.:</b>	DRHE-I-F-31-2022		
<b>Fecha de Inspección:</b>	21 de Octubre de 2022		
<b>Fecha del Informe:</b>	24 de Octubre de 2022		
<b>Participantes:</b>	<b>Nombre</b>	<b>Cargo</b>	<b>Institución/Sociedad/Empresa</b>
	Francisco Cortés	Evaluador de Impacto Ambiental	MiAmbiente – Dirección Regional de Herrera
	Ricardo Huertas	Inspector de los Recursos Naturales	Agencia de Pesé – Miambiente – Dirección Regional de Herrera
	Guillermo Elías Marciaga Gómez	Promotor	N/A

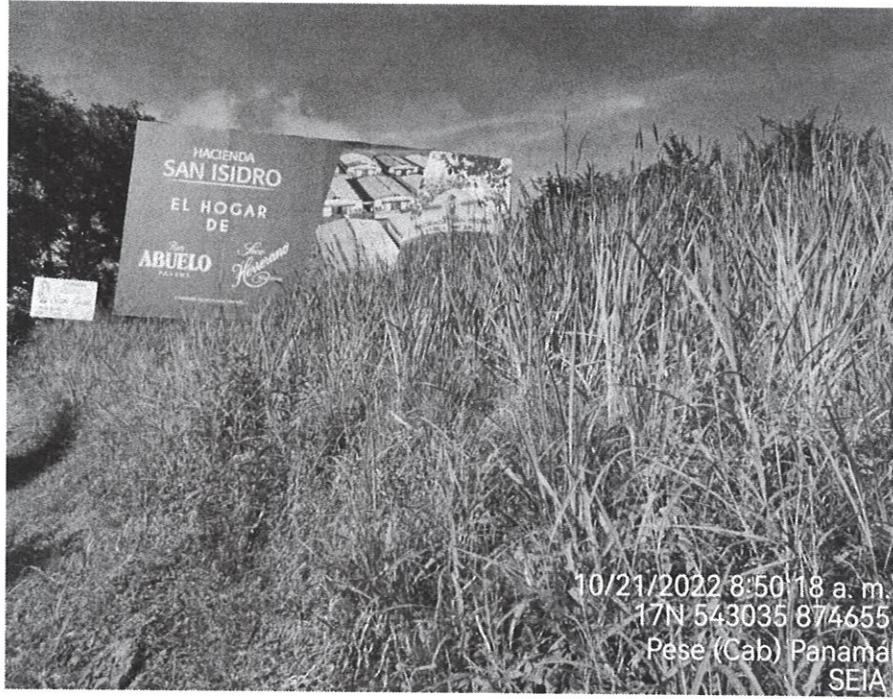
<p>10/21/2022 8:50:18 a.m. 17N 543035 874655 Pese (Cab) Panamá SEIA</p> <p>Fotografía N° 1 Se observa topografía existente, gramíneas, letrero comercial y en la parte superior izquierda uno de los arboles existentes.</p>

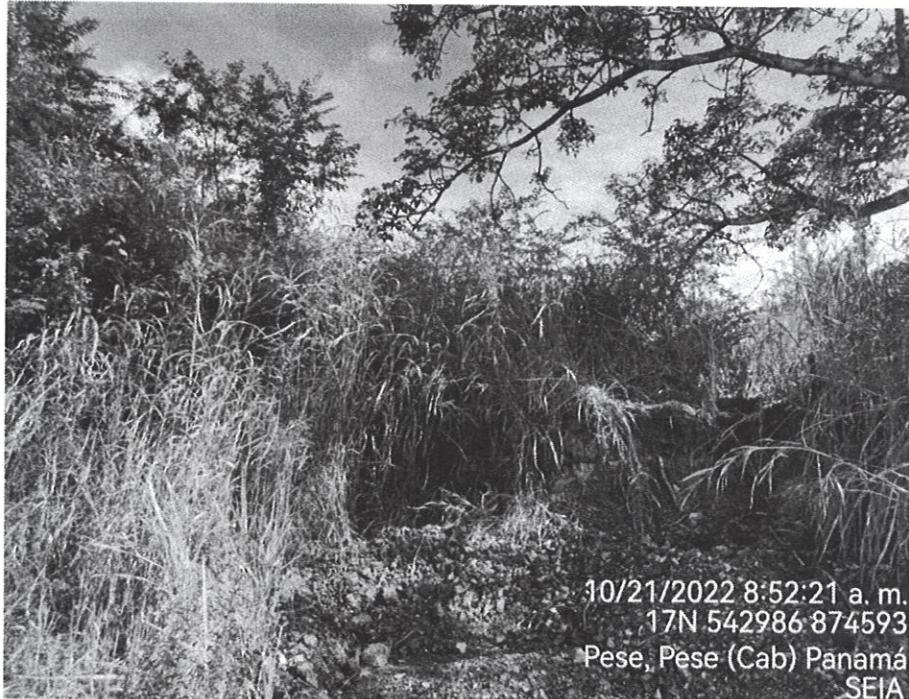
Se observó que en el lote se ha realizado una pequeña extracción de tierra en la parte frontal del mismo (frente a Carretera Nacional Pese – Chitré).

- Se observó que en el lote se ha realizado una pequeña extracción de tierra en la parte frontal del mismo (frente a Carretera Nacional Pese – Chitré).

Fotografía N° 2. Se observa extracción de material selecto (tosca).
