DEPARTAMENTO DE EVALUACIÓN DE ESTUDIOS DE IMPACTO AMBIENTAL

INFORME TÉCNICO DE INSPECCIÓN No. 038-2022

Proyecto:	LOTIFICACIÓN P. H. AURA	Categoría:	II
Promotor:	INMOBILIARIA PACIFIC HILLS, S.A.		
Representante Legal:	JOSÉ EDMOND ESSÉS		
Localización del Proyecto:	CORREGIMIENTO DE ERNESTO CÓRDOBA CAMPOS, DISTRITO DE PANAMÁ, PROVINCIA DE PANAMÁ		
Fecha de inspección:	12 DE OCTUBRE DE 2022		
Fecha del Informe:	14 DE OCTUBRE DE 2022		
Participantes:	Larisette Tello – Instituto de Acueductos y Alcantarillados Nacionales Daniela García – Instituto de Acueductos y Alcantarillados Nacionales Yamitzel Gutiérrez - MiCultura Gilian Johnson – MUPA Dimas Sanjur – I.P.H. María Fernanda González – I.P.H. Cecilio Castillero – ECOS Panamá José Núñez - MINSA Irma Hernández – Regional MiAmbiente Panamá Norte Héctor Maure - Regional MiAmbiente Panamá Norte Gladys Villarreal - Regional MiAmbiente Panamá Norte Jorge Sánchez - Técnico evaluador, Dirección de Evaluación de Impacto Ambiental MiAmbiente Itzy Rovira - Técnica evaluadora, Dirección de Evaluación de Impacto Ambiental MiAmbiente

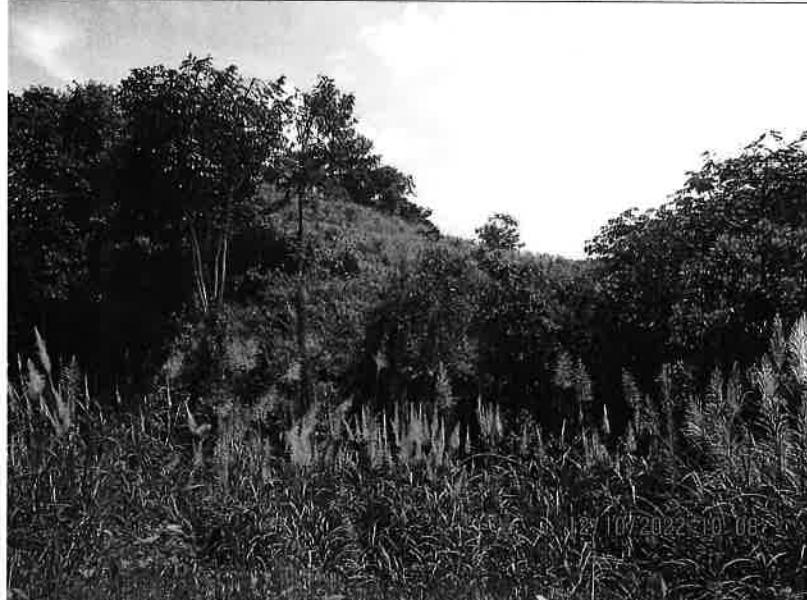
667510.10 m E
1007300.80 m N

Se observó que el terreno presenta una topografía irregular en casi todo el polígono.

Foto 2. Vegetación y topografía observada en el polígono del proyecto

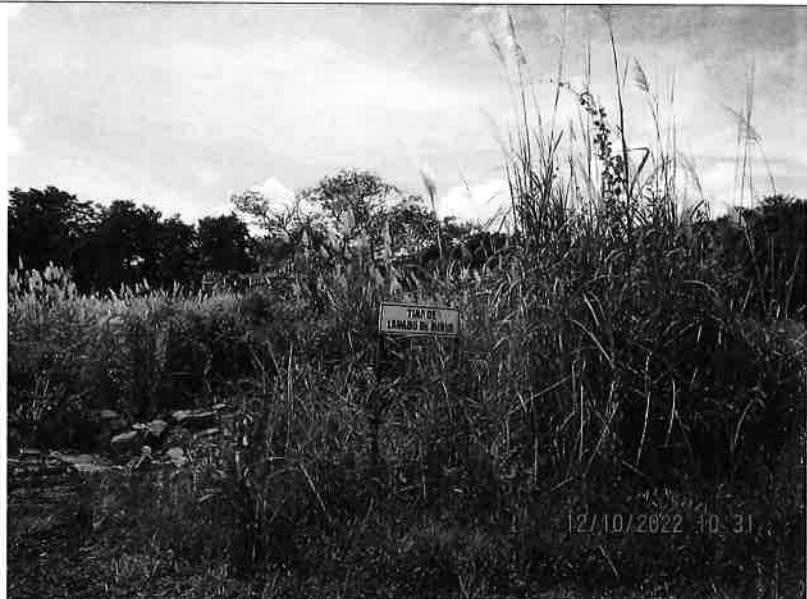
667631.14 m E
1007770.53 m N

Foto 3. Letrero dentro del polígono del proyecto “TINA DE LAVADO DE MIXER”

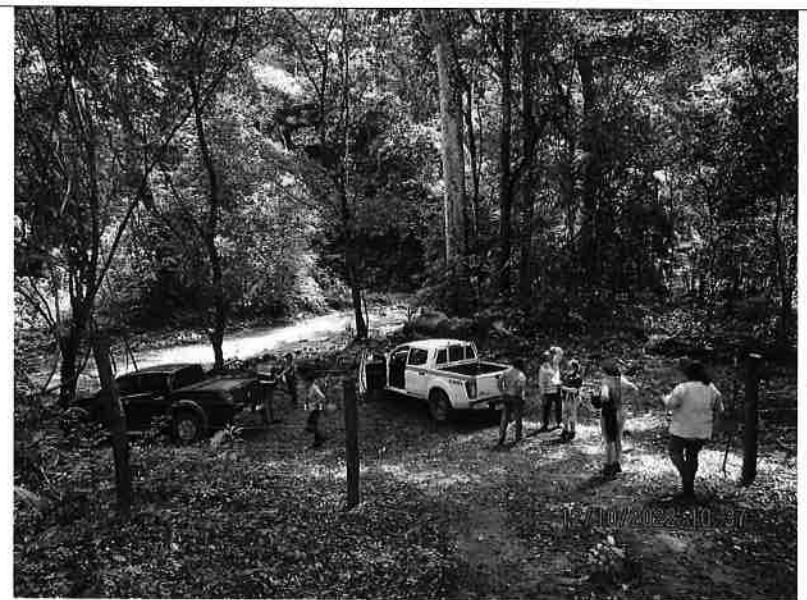
667880.17 m E
1007587.93 m N

Realizamos un recorrido hasta la sección del río María Prieta, el cual se encuentra colindante al polígono del proyecto, el consultor indicó que guardarán la zona de protección del río de acuerdo a la normativa vigente.

Foto 4. Sección del río María Prieta que colinda con el polígono del proyecto

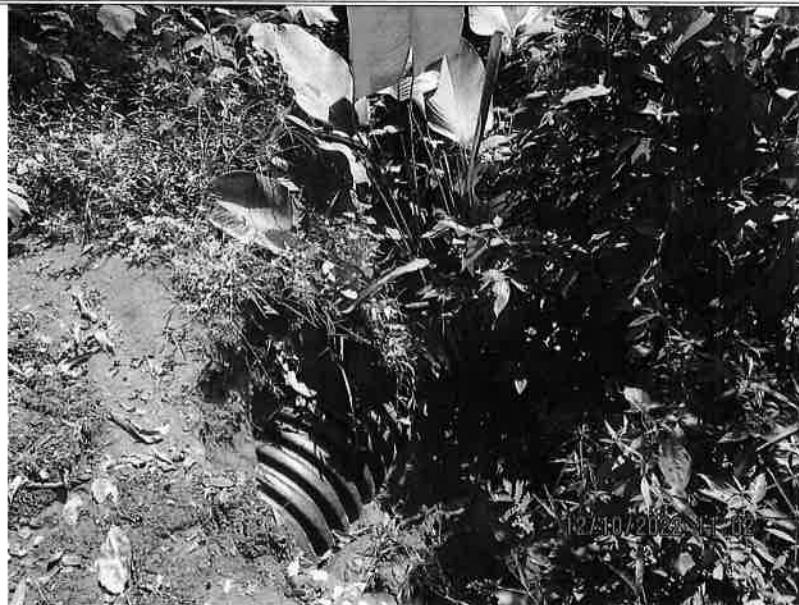
667695.79 m E
1007663.84 m N

En el recorrido por uno de los caminos conformados se observó una alcantarilla de plástico ya instalada en el camino y un canal con agua, la cual corre por la alcantarilla.

Foto 5. Alcantarilla de plástico instalada dentro del polígono del proyecto

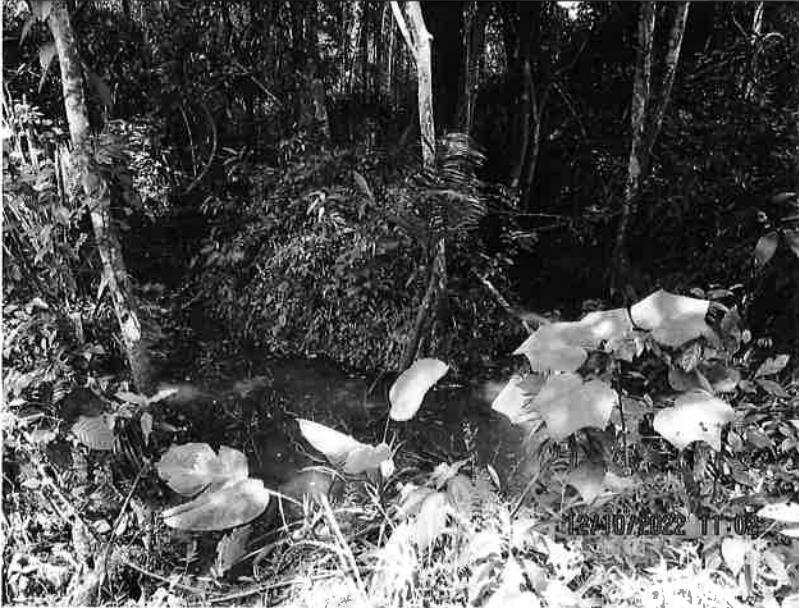
667691.69 m E
1007660.70 m N

Foto 6. Canal dentro del polígono el cual mantenía agua

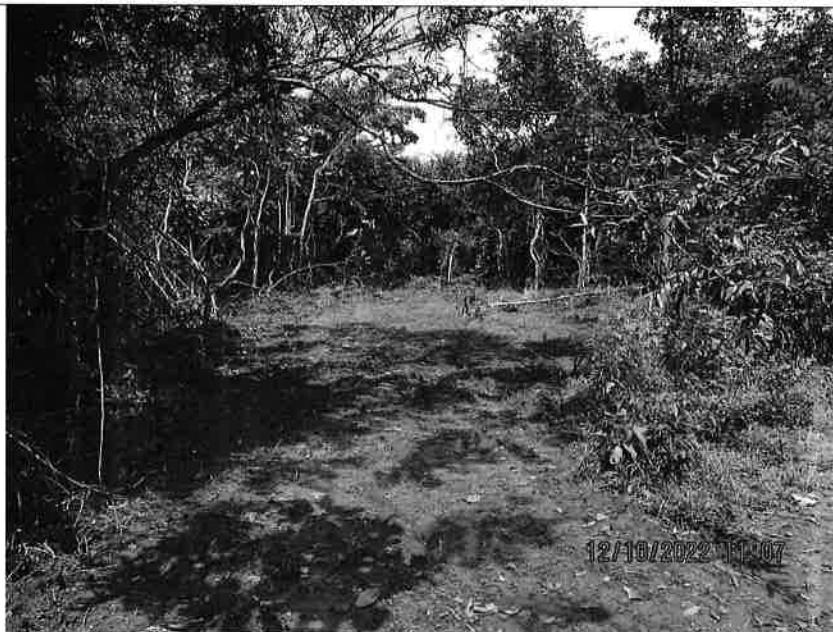
667667.60 m E
1007647.05 m N

Al entrar al polígono del proyecto se observó que se realizaron recientemente cortes con maquinaria para la conformación de caminos. Igualmente, se observó la remoción de cobertura vegetal en algunas secciones del polígono del proyecto contigua a los caminos conformados. Además, dentro del polígono se observó un letrero de indicando “Tina de lavado de mixer”; sin embargo, no se definió por parte del equipo del consultor y del promotor si esta actividad dentro del polígono cuenta con autorización.

Foto 7. Sección del polígono donde se observa eliminación de cobertura vegetal

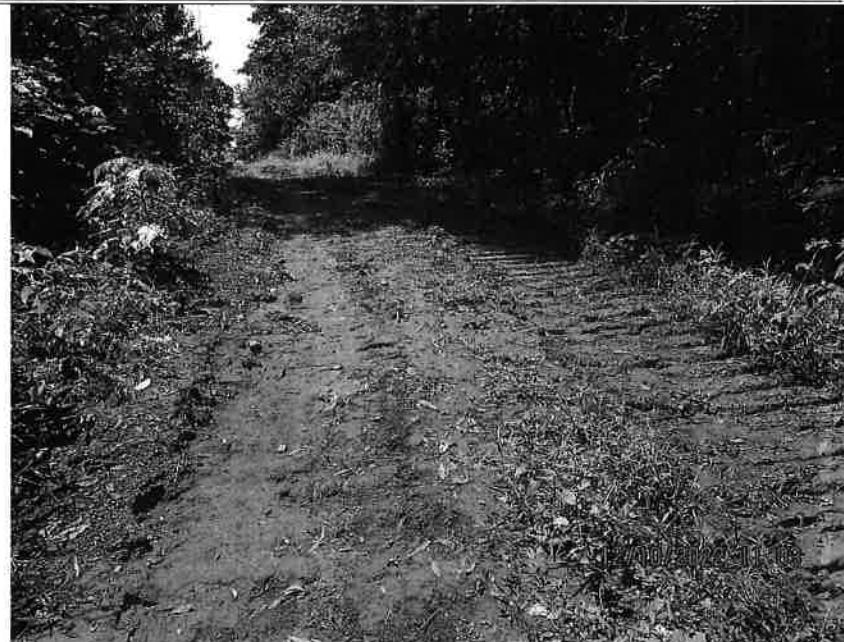
667680.57 m E
1007606.36 m N

Foto 7. Uno de los caminos realizados con maquinaria dentro del polígono
