MEMORANDO-DRCL-SEEIA-045-2010-2022

ASUNTO: Comentarios Técnicos de EsIA Cat II

INFORME TÉCNICO DE INSPECCIÓN No. 027-2022

Proyecto:	“PROYECTO INMOBILIARIA TURISTICA ALTA VISTA”	CATEGORIA	II
Promotor:	GRUPO ALTAVISTA 2021 S.A.		
Localización del Proyecto:	CORREGIMIENTO SAN JUAN DE TURBE, DISTRITO ESPECIAL DE OMAR TORRIJOS HERRERA, PROVINCIA DE COLÓN.		
Fecha de inspección:	13 DE OCTUBRE DE 2022.		
Fecha del Informe:	17 DE OCTUBRE DE 2022.		
Participantes día 13 de Octubre del 2022:	<p>MiAMBIENTE-COLÓN Soledad Batista J./SEIA Maybelline Estrada / SEVEDA Doris Lucero/ SSH Agustín Somosa/SAPB</p> <p>MIAMBIENTE-CENTRAL Kyria Corrales/DEIA Ana Mercedes Castillo/DEIA</p> <p>OTRAS INSTITUCIONES Heymer Franco/Arq. DEOTH Massiel Rivera/Arq. Asistente DEOTH Alcibiades Bonilla/Inspector Ambiental DEOTH Ronald Bernal/Oficial Minera Panamá José Sánchez/Oficial Minera Panamá Katuska Hernández/Minera Panamá</p> <p>PROMOTOR/CONSULTOR Yessica Morán/Consultora Ambiental José Pablo Castillo/Consultor Ambiental</p>

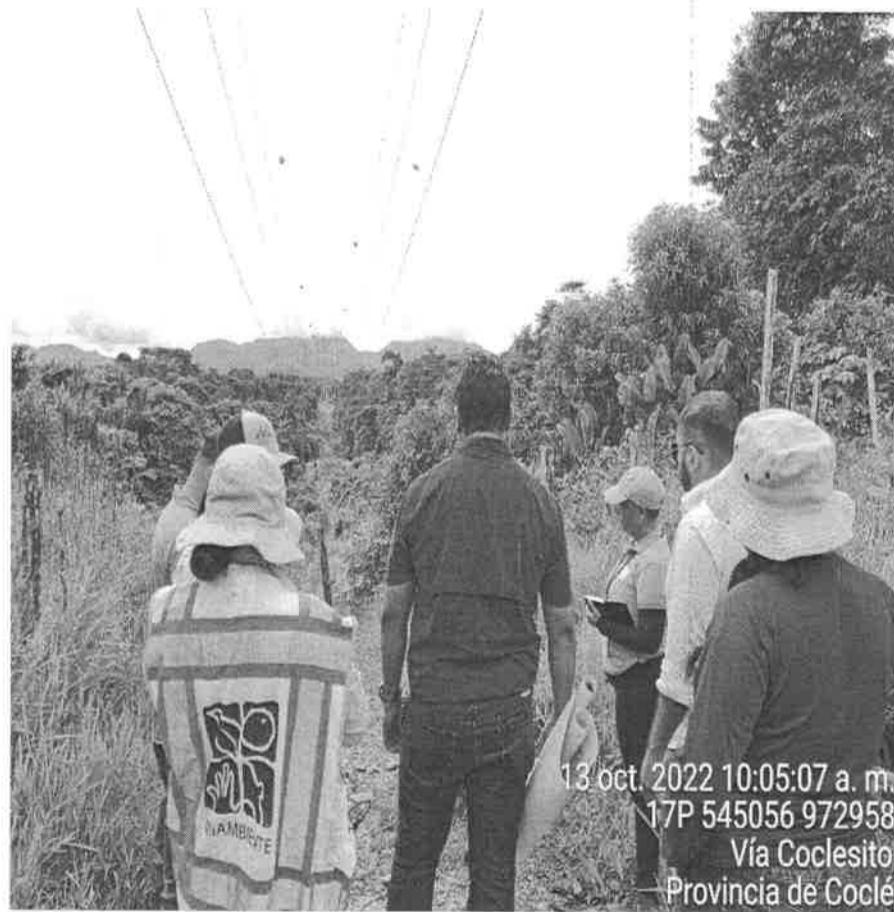
545056 m E
972958 m N

Foto 3. Línea de Transmisión del Proyecto Mina de Cobre Panamá.
Explicación por el consultor del EsIA

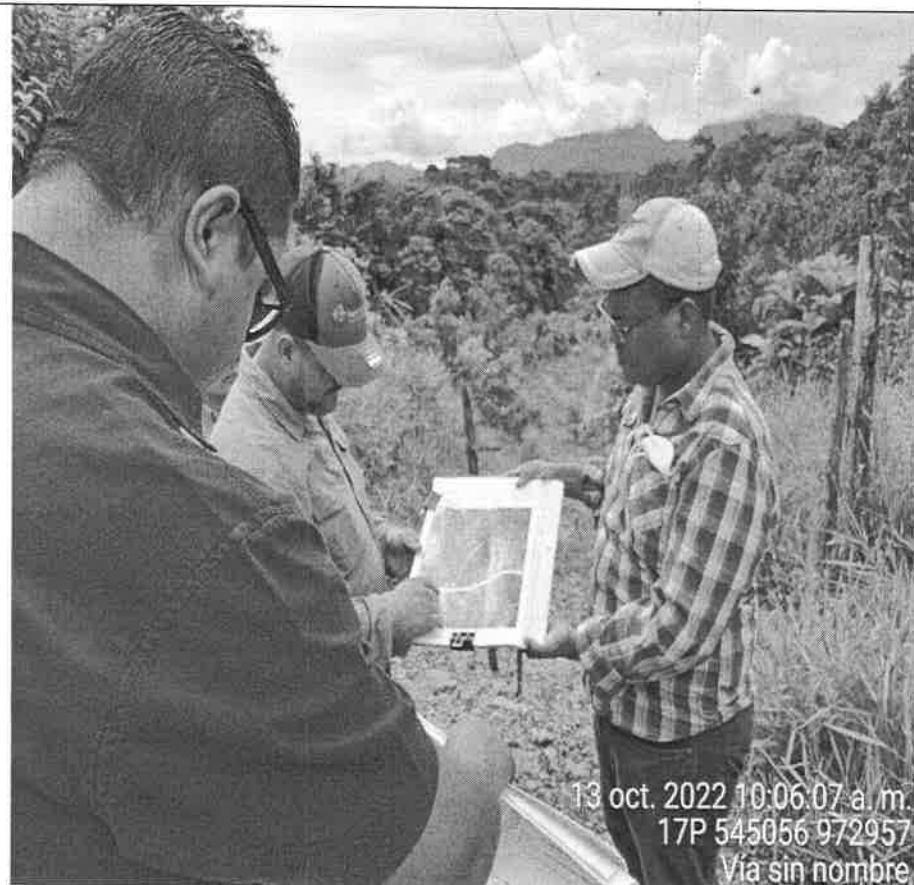
545056 m E
972957 m N

Foto. 4. Línea de Transmisión del Proyecto Mina de Cobre Panamá.
Explicación por el representante de Minera Panamá.

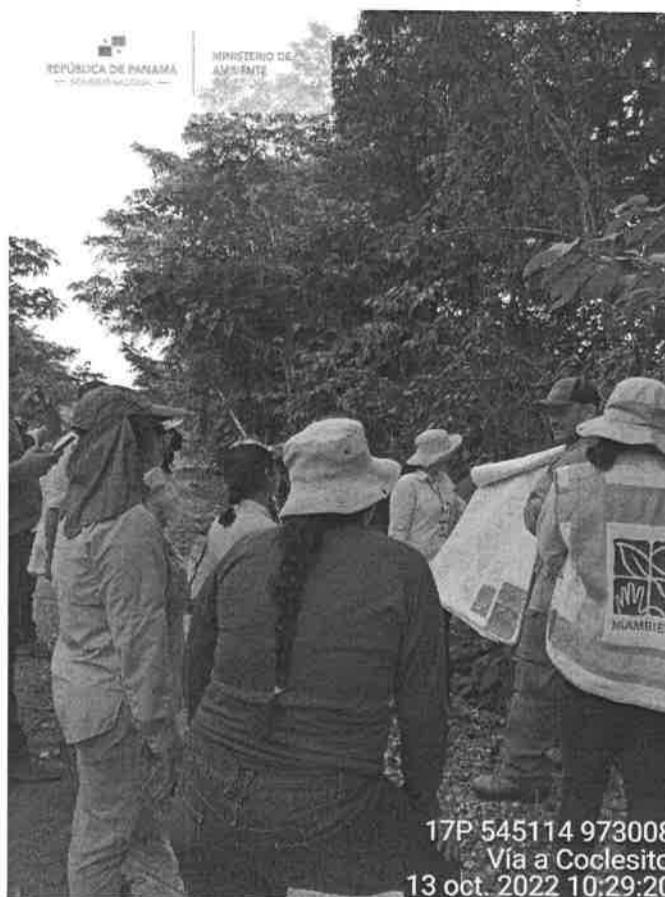
545114m E
1973008 m N

Foto 6. Explicación por parte del consultor sobre el proyecto. Entrada principal.

Punto #2: Entrada Principal del proyecto en la que se observó la vegetación existente y posteriormente se incursionó en parte del proyecto donde se observó una pendiente que será rellenada. Dicho relleno será realizado con material del movimiento de tierra del mismo proyecto cuando se realice la nivelación y otra parte procederá de una cantera cercana.

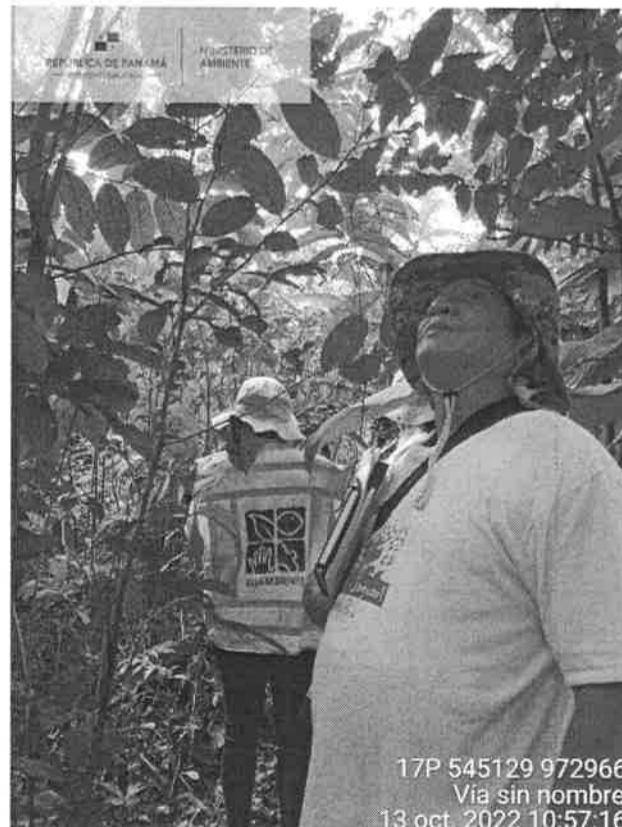
545129 m E
972966 m N

Foto 11. Explicación por parte del Botánico Lic. Agustín Somosa sobre la Cobertura vegetal en el proyecto.

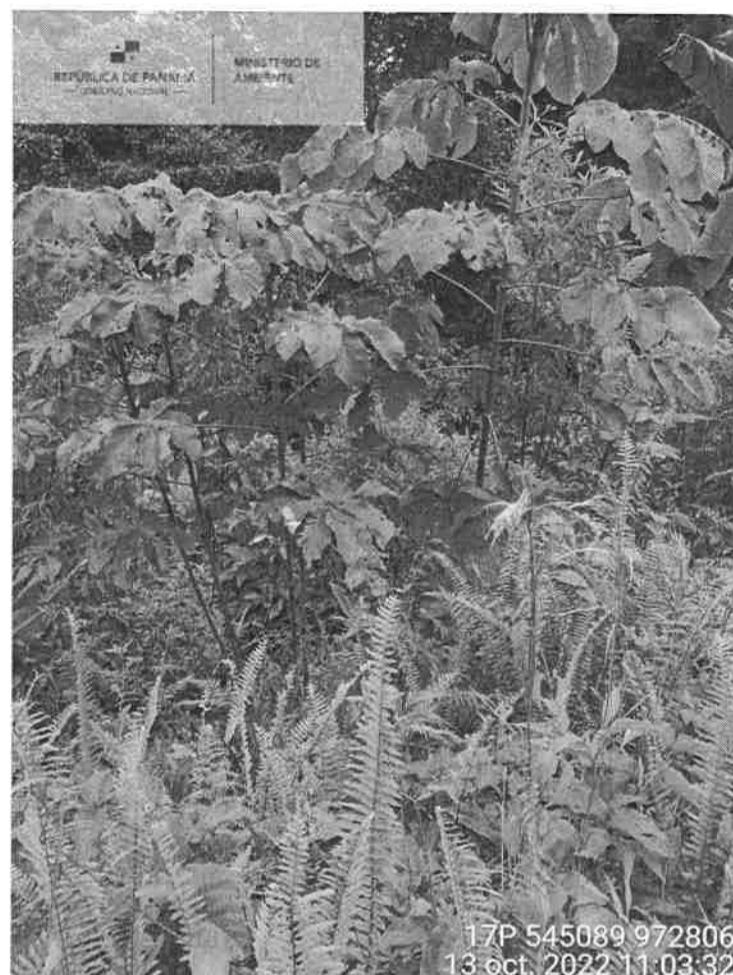
545089 m E
972806 m N

6. Otra de las áreas verificadas fue el sitio donde será instalada la PTAR y el sitio del drenaje existente donde se realizará la descarga. Cabe mencionar que esta descarga podría llegar hasta el río San Juan a través de la quebrada el Ganadito.
7. En general se observó que efectivamente son dos polígonos que es bisectada por la línea de transmisión eléctrica de Minera Panamá S.A.

Foto 12. Área donde será instalada la PTAR del proyecto.

Punto #3: Área adyacente de la servidumbre de la Línea de Transmisión del Proyecto Mina de Cobre Panamá donde será instalada la PTAR muy próxima al canal pluvial donde se pretende realizar la descarga.

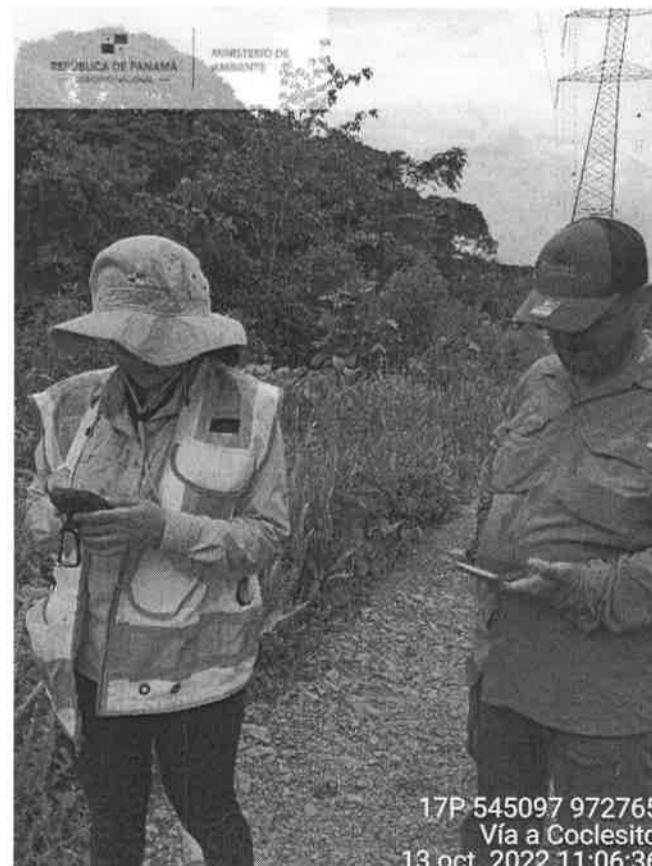
545097 m E
972765 m N

Foto 12. Coordenada aproximada entre la torre N. 1 y 2 donde es el límite del proyecto.

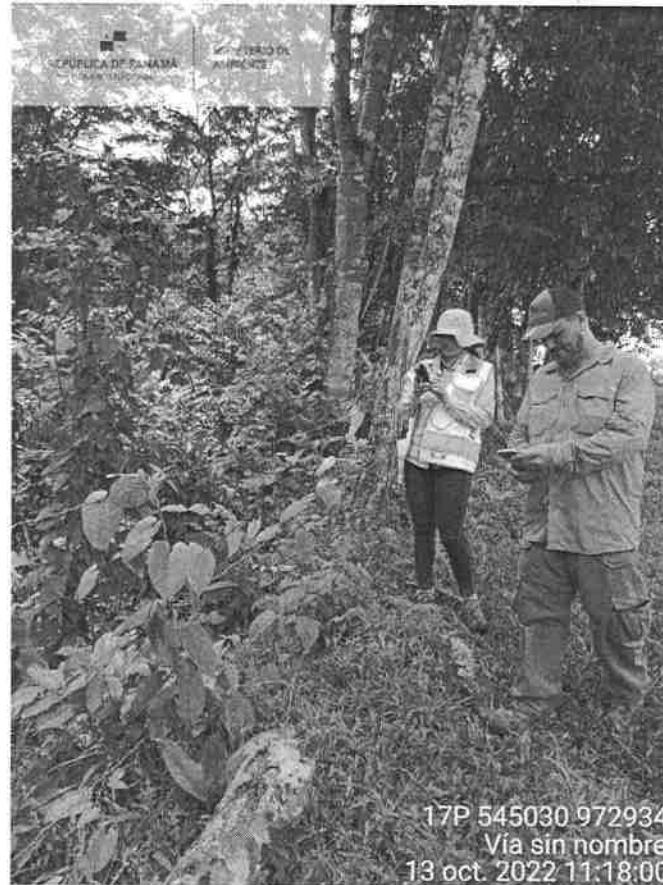
545030 m E
972934 m N

Foto 13. Límite del predio con la vivienda existente .

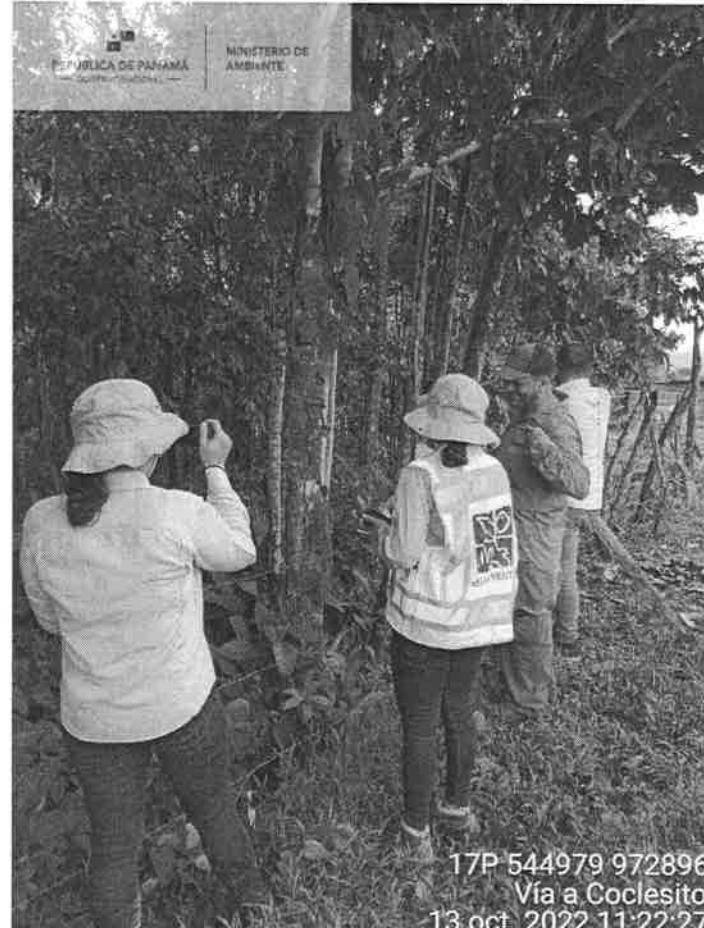
544979 m E
972896 m N

Foto 14. Límite del predio con la vivienda existente .

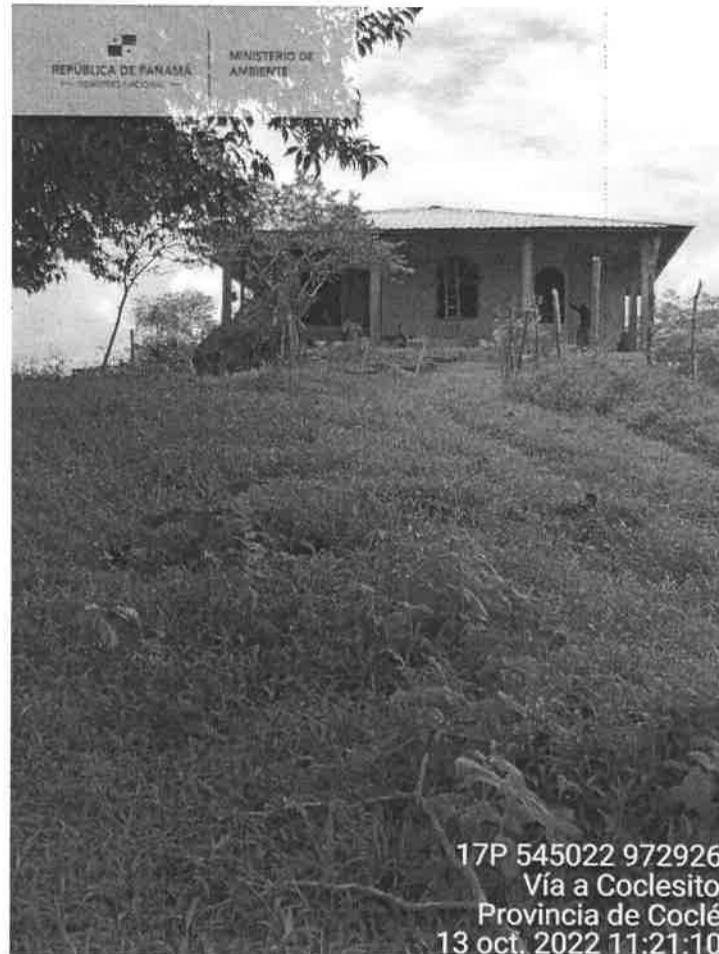
545022 m E
972926 m N

Foto 15. Casa adyacente al proyecto

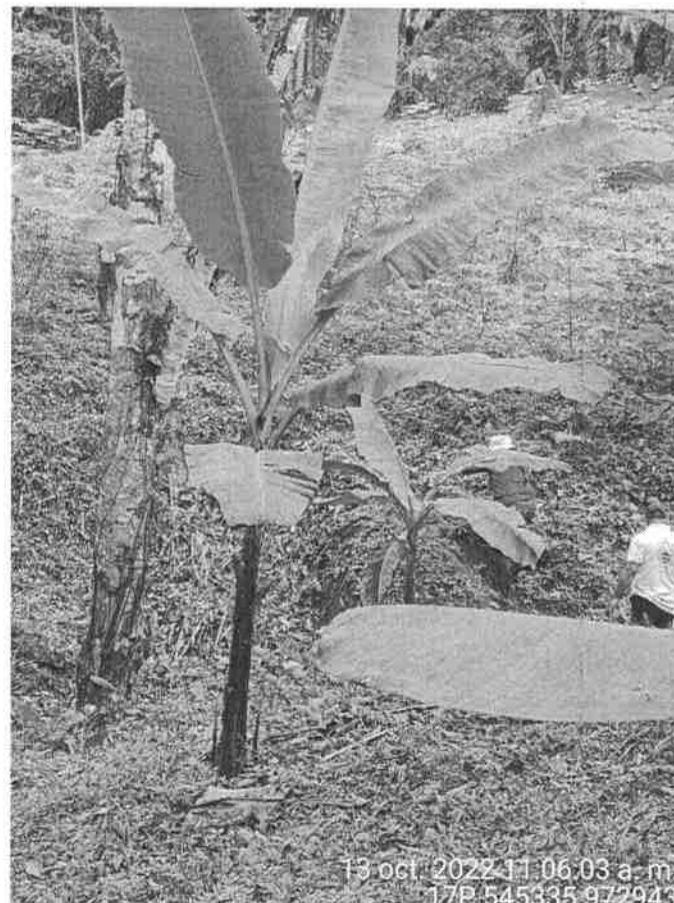
Foto 16. Caserío de la Ceiba. Donde se indicó que no fueron consultados.

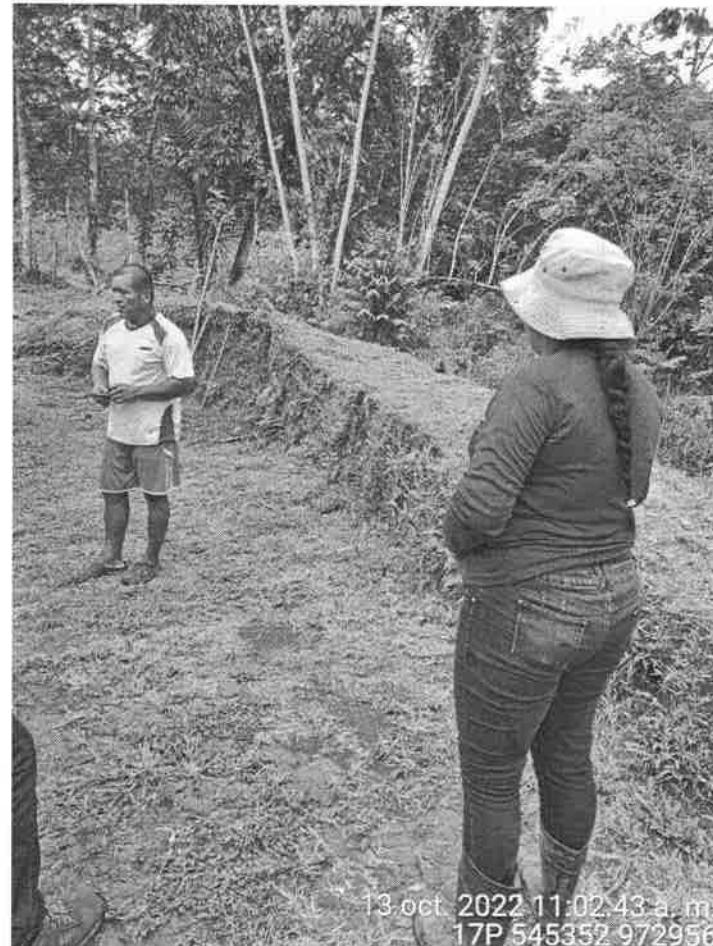
Foto 17. Morador de la Ceiba que indicó no haber sido consultado.

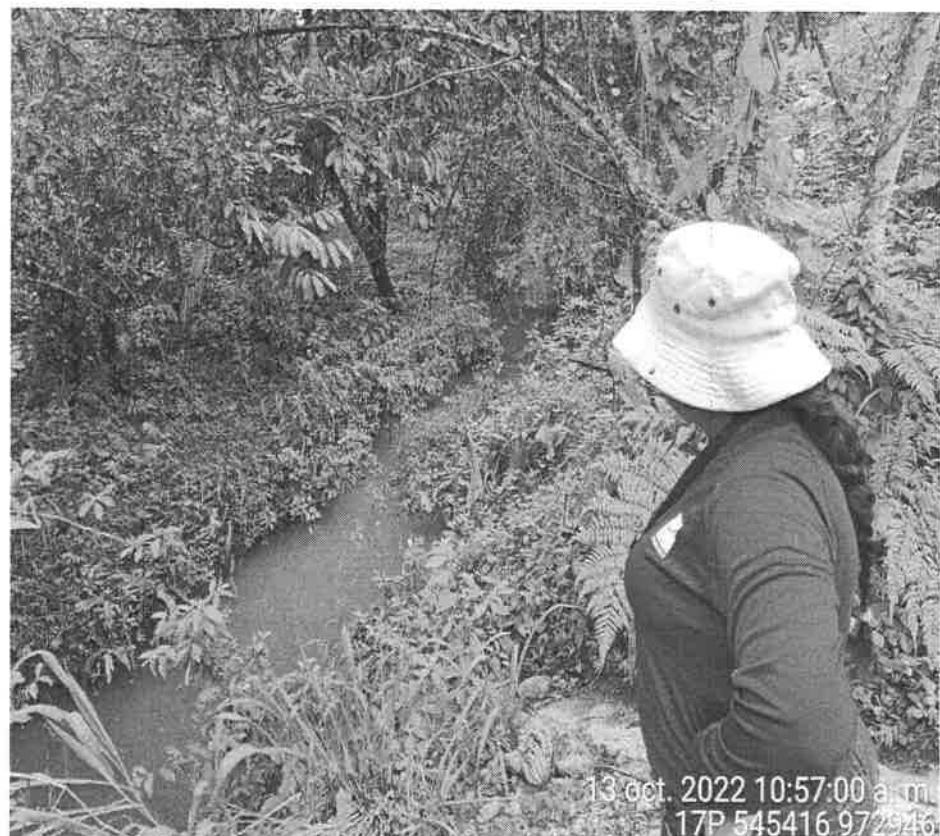
Foto 18. Rio Ganadito que provee de agua en el área de la Ceiba
