DEPARTAMENTO DE EVALUACIÓN DE ESTUDIOS DE IMPACTO AMBIENTAL
INFORME TÉCNICO DE INSPECCIÓN No. 045-2022

Proyecto:	URBANIZACION MAR DEL SUR	Categoría:	III
Promotor:	INMOBILIARIA MAR DEL SUR, S.A.		
Representante Legal:	MIGUEL ANTONIO DE JANON STAGG		
Localización del Proyecto:	CORREGIMIENTO DE DON BOSCO, DISTRITO Y PROVINCIA DE PANAMÁ.		
Fecha de inspección:	LUNESS 3 DE OCTUBRE DE 2022. LUNES 17 DE OCTUBRE DE 2022		
Fecha del Informe:	JUEVES 20 DE OCTUBRE DE 2022.		
Participantes:	SE ADJUNTA LISTAS DE ASISTENTES

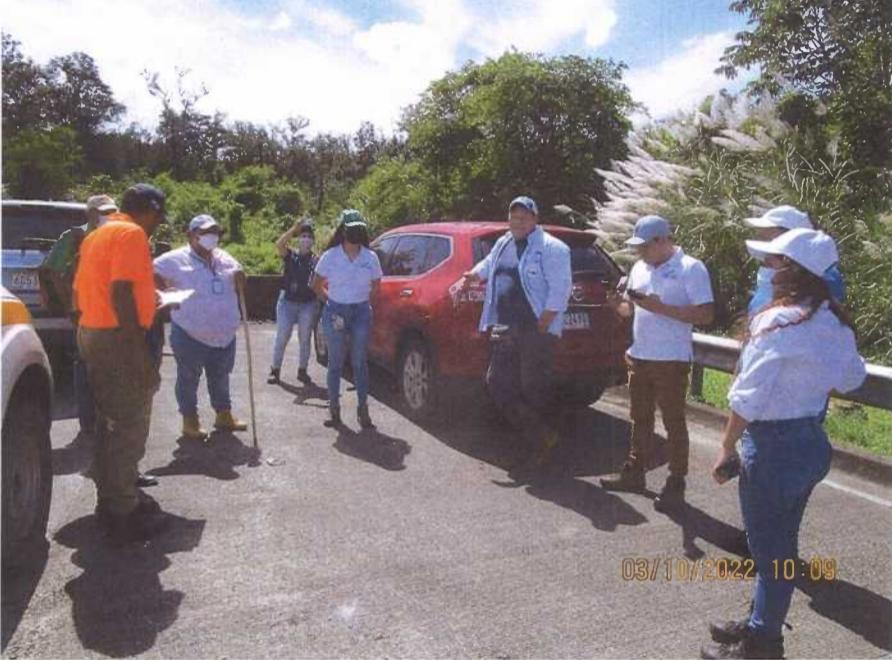
- Previo al inicio del recorrido, se realizó reunión informativa, donde el promotor, en conjunto con el equipo consultor hace descripción del proyecto y su alcance (ver foto #1).
- Se realizó recorrido, en el área de influencia del proyecto, con el objetivo de verificar la línea base existente en la superficie que ocupará el proyecto.
- La formación vegetal de mayor representatividad en la zona, es el bosque manglar y especies asociadas a humedales, la cual según lo observado en campo mantiene diámetros importantes (ver fotos # 2 y 3).

<p>Foto 1. Reunión previo inicio donde el equipo consultor explico en que consiste el proyecto.</p>
671492.89 m E 998780.96 m N

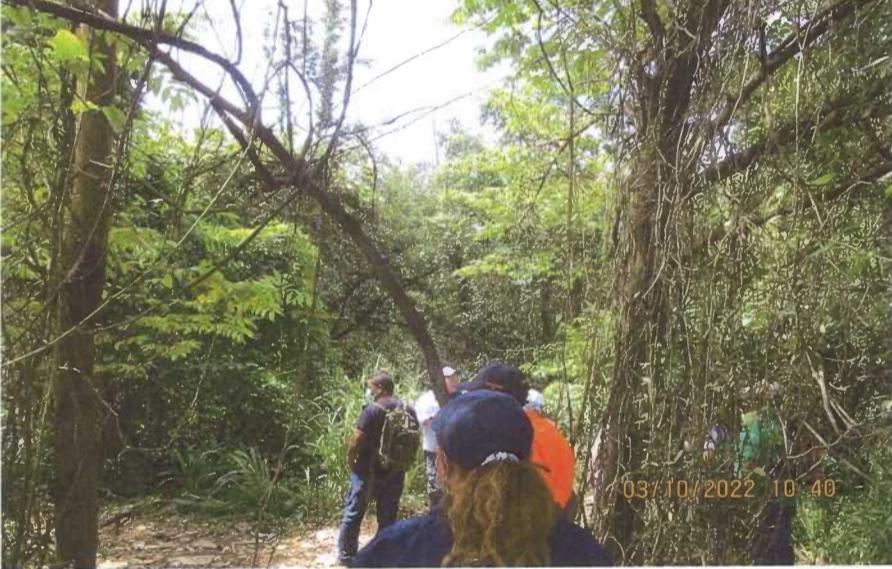
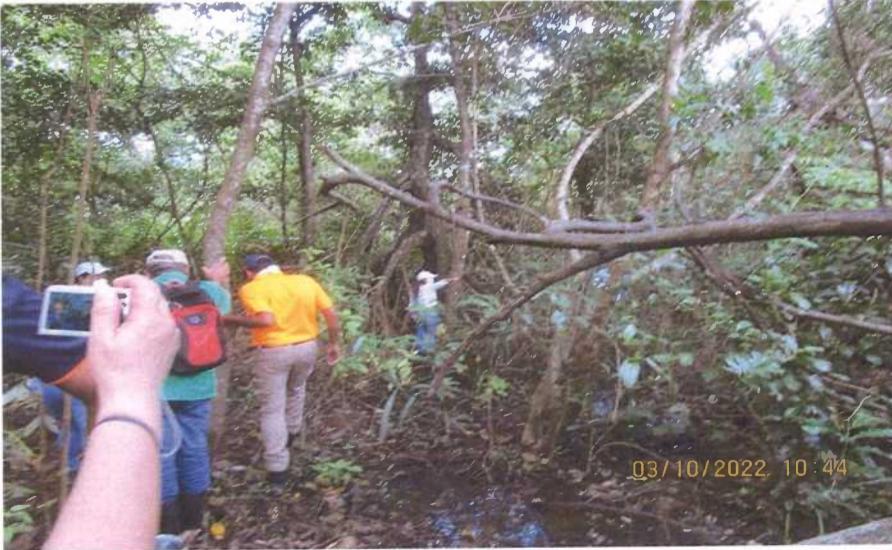
<p>Foto 2 y 3. Entrada en la parte frontal del proyecto. Con vegetación de mangle.</p>

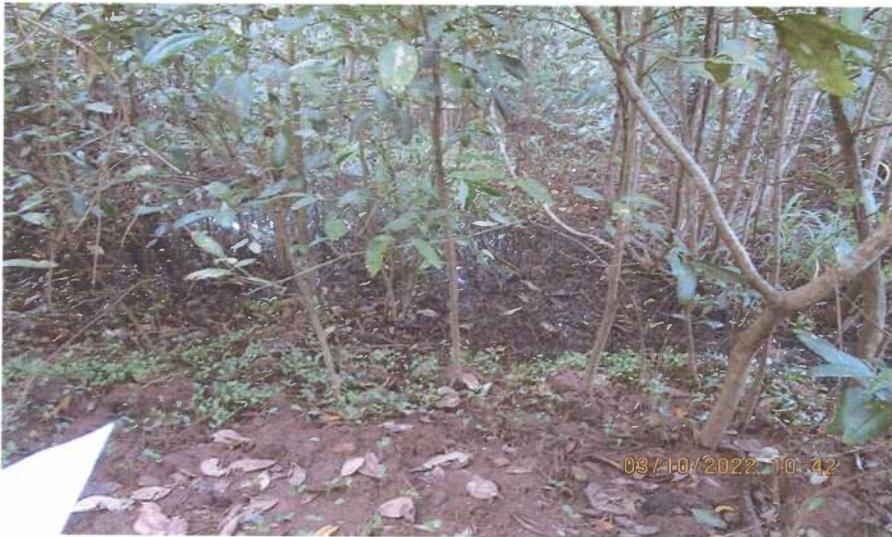
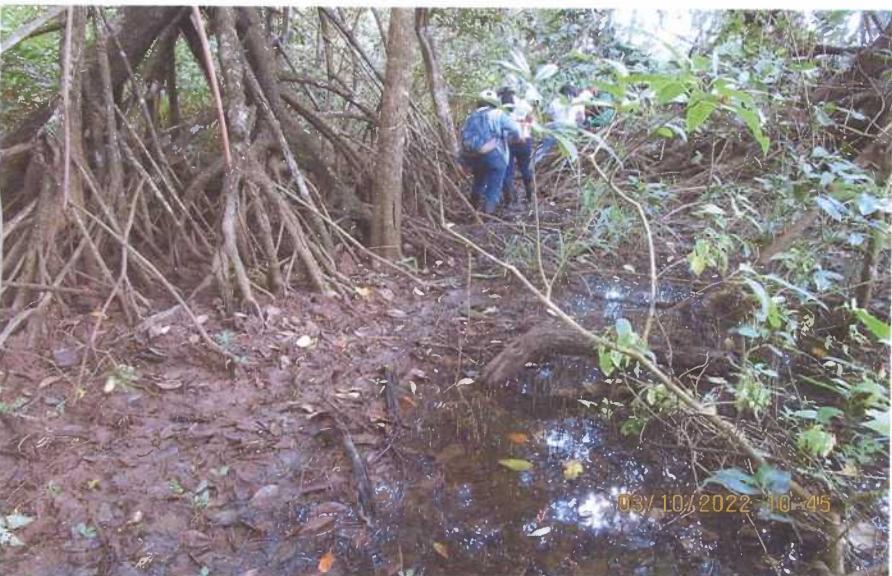
- En cuanto a los aspectos físicos, la topografía es típica de zonas bajas (cerca a la costa), con suelos saturados, que evidencia las condiciones propicias para el desarrollo de ecosistemas marino costeras (bosques de manglar y humedales) (ver foto #4 y 5).

- Se observó zonas húmedas, con acumulación de agua, condición dada en áreas con influencia de fuentes hídricas e interacción con la costa (ver foto # 6).

Foto 5 y 6. Áreas inundables.

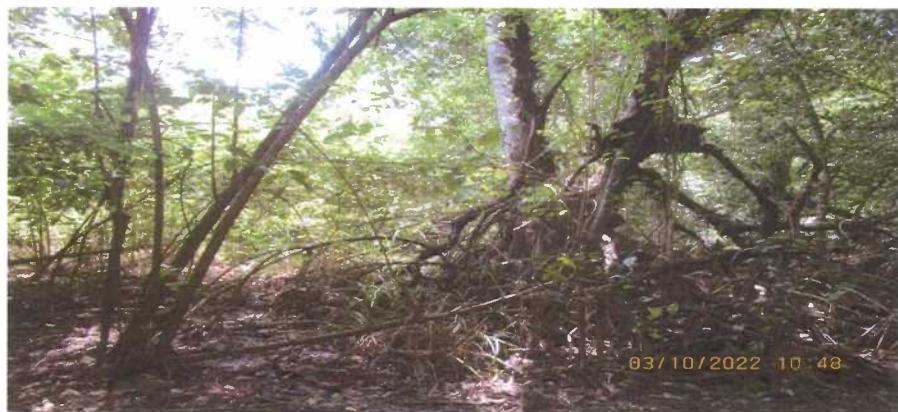
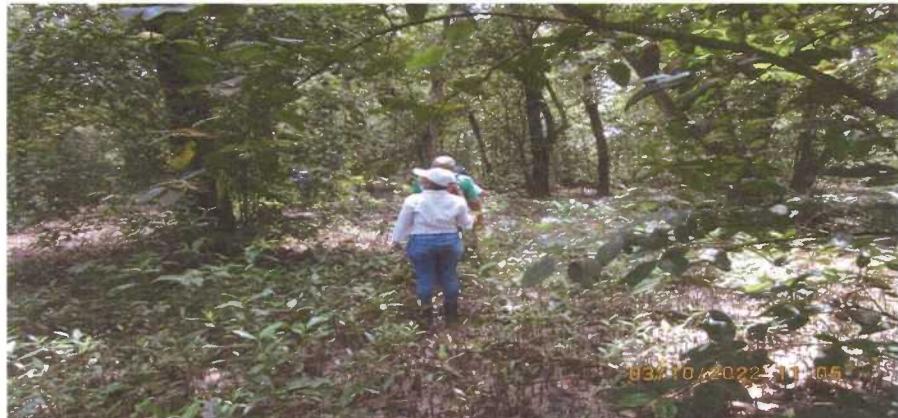
Foto 7 y 8. En lo interno del polígono se observa vegetación compuesta por mangle en buen estado de conservación y otras especies de áreas inundables.

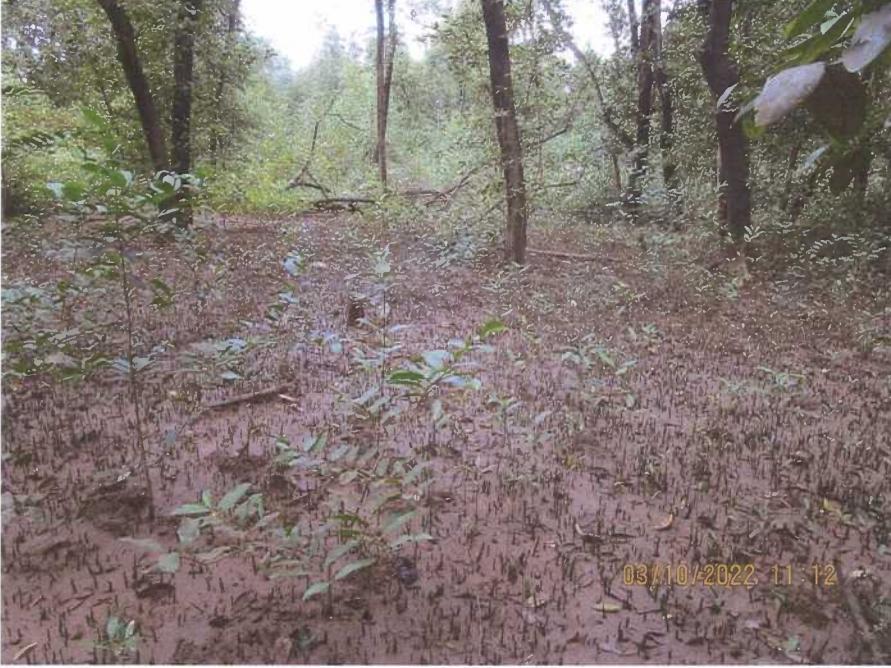
- Se realizó un sobre vuelo (utilizando drone), con el objetivo de visualizar los estratos del bosque de manglar, donde se pudo observar que, el bosque de manglar en gran parte del polígono de desarrollo del proyecto, mantiene un dosel denso, a excepción de la parte sur del polígono que se visualiza mangle en regeneración y otras formaciones típicas de humedales (ver fotos # 9, 12 a la 16).

03/10/2022 11:12 Foto 9. Regeneración de mangle.
671274.13 m E 998558.52 m N

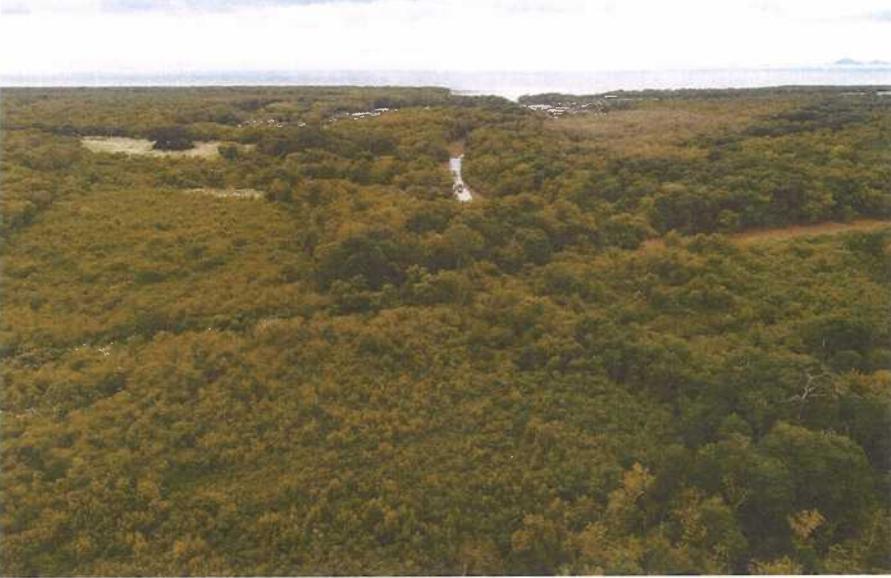
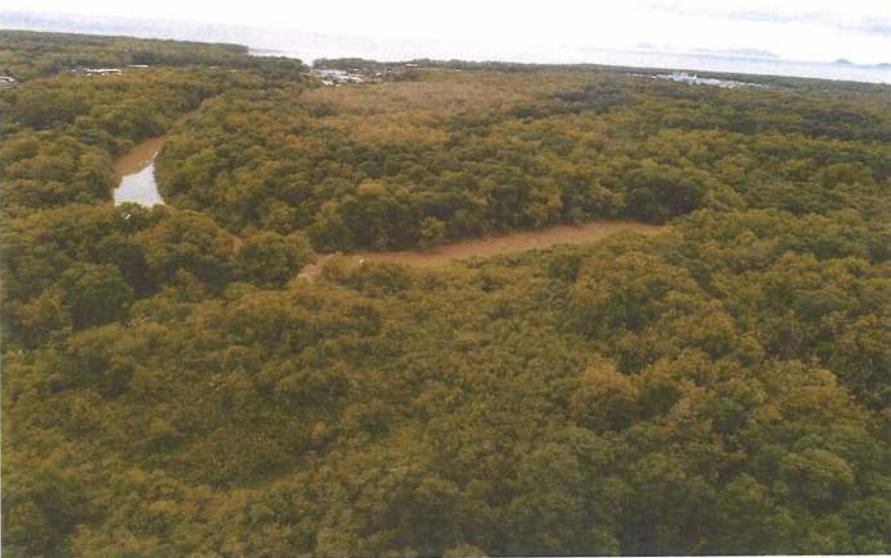
- Durante la visita no se observó fauna, sin embargo, dado a las condiciones del área (ecosistema saludable) y su interrelación con el río Juan Díaz (fuente hídrica más cercana al proyecto), se prevé que dicha superficie funcione de nicho, de fauna en la región, dado a la intervención de áreas colindantes, por desarrollos residenciales e infraestructuras del Corredor Sur (ver fotos # 10 y 11).

Foto 10 y 11. Colindancia del polígono hacia el este con el Rio Juan Diaz.

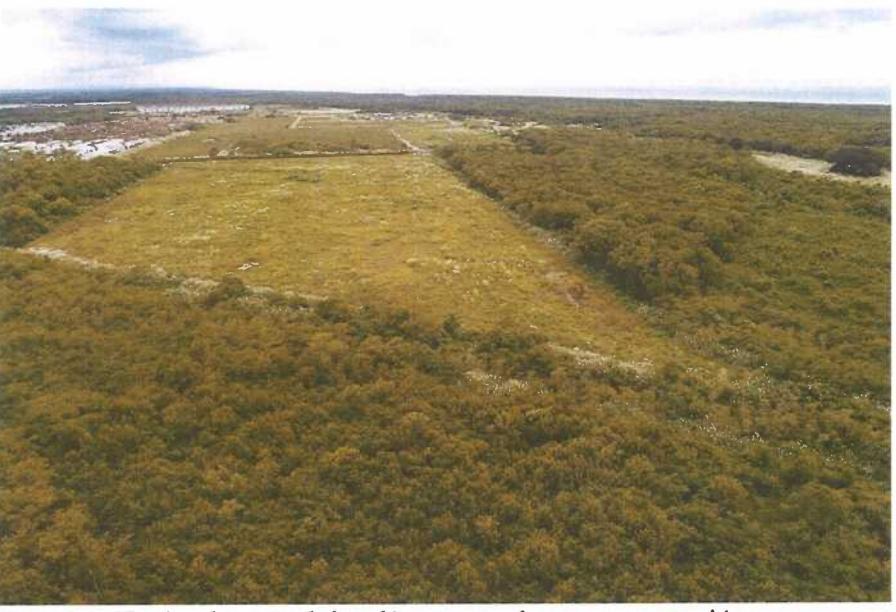
Foto 14. Hacia el oeste del polígono se observa vegetación compuesta gramínea y vegetación de mangle en regeneración.

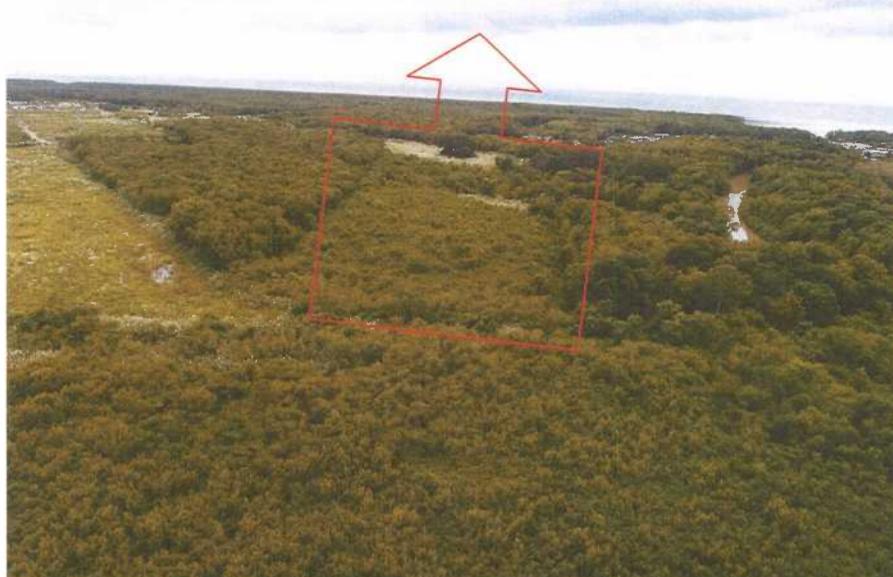
<p>Foto 15: parte Sur del polígono, compuesto por gramíneas y especie de mangle joven.</p>
671622.05 m E 998659.13 m N

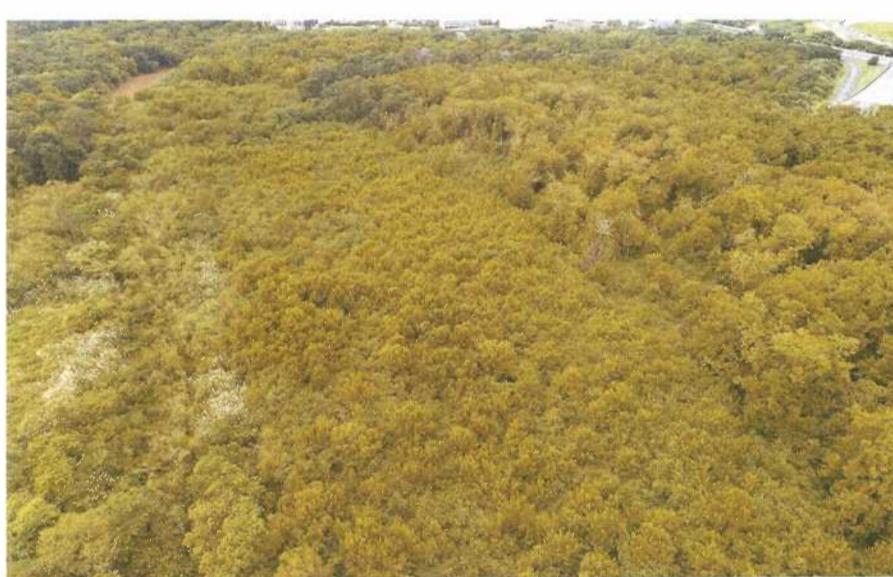
<p>Foto 16. Parte central del polígono.</p>
