### INFORME TÉCNICO DE INSPECCIÓN AL SITIO DE DESARROLLO DEL PROYECTO

<b>Proyecto:</b>	MEJORAS A LA SUCURSAL UBICADA EN EL DISTRITO DE OCÚ, PROVINCIA DE HERRERA DEL BANCO NACIONAL DE PANAMÁ		
<b>Categoría:</b>	I		
<b>Promotor:</b>	BANCO NACIONAL DE PANAMÁ		
<b>Ubicación:</b>	CORREGIMIENTO DE OCÚ (Cabeza), DISTRITO DE OCÚ, PROVINCIA DE HERRERA.		
<b>Expediente No.:</b>	DRHE-I-F-33-2022		
<b>Fecha de la inspección:</b>	25 DE OCTUBRE DE 2022		
<b>Fecha del Informe:</b>	27 OCTUBRE DE 2022		
<b>Participantes:</b>	Nombre	Cargo	Institución
	ARITZEL FERNÁNDEZ	EVALUADORA DE IMPACTO AMBIENTAL	MIAMBIENTE-HERRERA
	YURIA BENITEZ	EVALUADORA DE IMPACTO AMBIENTAL	MIAMBIENTE-HERRERA
	SABINA RODRÍGUEZ	JEFA DE AGENCIA DE MIAMBIENTE-OCÚ	MIAMBIENTE-OCÚ
	ARCADIO RIVERA	CONSULTOR LÍDER	-

Informe Técnico de Inspección de Campo del proyecto: "MEJORAS A LA SUCURSAL UBICADA EN EL DISTRITO DE OCÚ, PROVINCIA DE HERRERA DEL BANCO NACIONAL DE PANAMÁ".

Fecha de la Inspección: 25 de Octubre de 2022.

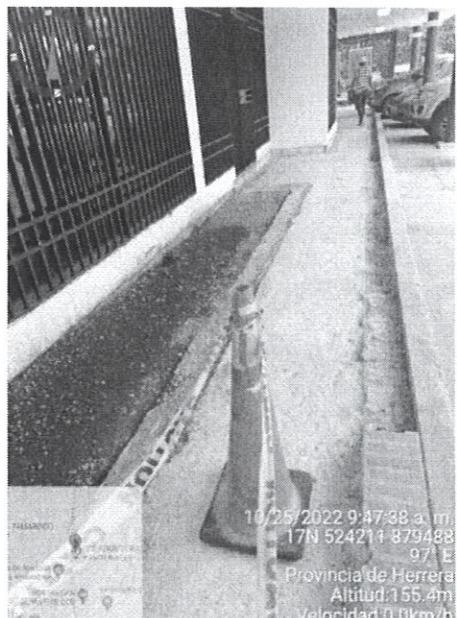
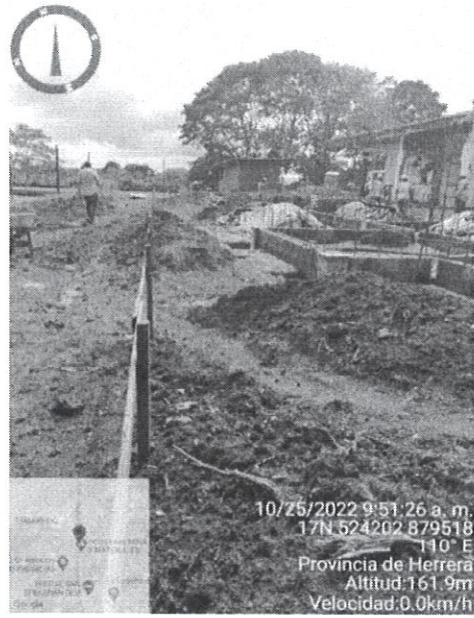
**Fig. No. 1:** Se observa áreas en remodelación del BANCO NACIONAL DE PANAMÁ Ubicado en Ocú
