### INFORME TÉCNICO DE INSPECCIÓN AL SITIO DE DESARROLLO DEL PROYECTO

<b>Proyecto:</b>	PRODUCTOS LÁCTEOS AMMA		
<b>Categoría:</b>	I		
<b>Promotor:</b>	ALIMENTOS AMMA, S.A.		
<b>Ubicación:</b>	CORREGIMIENTO DE POTUGA, DISTRITO DE PARITA, PROVINCIA DE HERRERA.		
<b>Expediente No.:</b>	DRHE-I-AB-36-2022		
<b>Fecha de la inspección:</b>	31 DE OCTUBRE DE 2022		
<b>Fecha del Informe:</b>	07 DE OCTUBRE DE 2022		
<b>Participantes:</b>	Nombre	Cargo	Institución
	ARITZEL FERNÁNDEZ	EVALUADORA DE IMPACTO AMBIENTAL	MIAMBIENTE-HERRERA
	ÁLVARO FERNÁNDEZ	CONSULTOR LÍDER	
	GUILLERMO TORRAZA	ASESOR AMBIENTAL	
	JOSÉ JARAMILLO	EMPRESA PROMOTORA	-

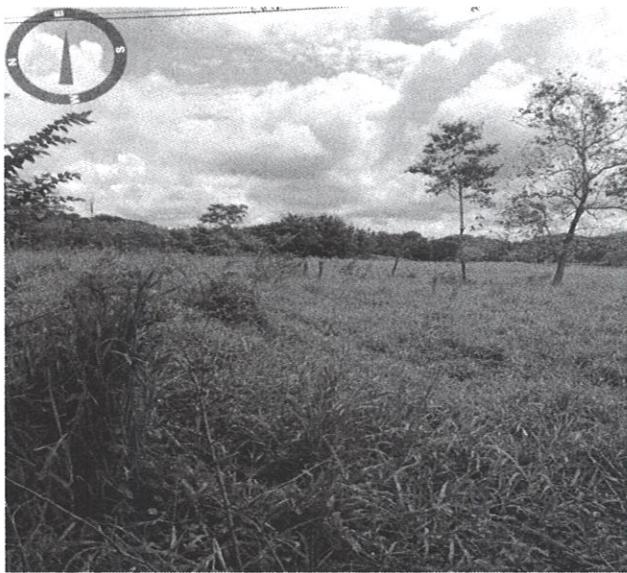
Coordenada de ubicación UTM (WGS-84):	Imagenes tomadas en el sitio.
542953 E 893152 N

- Actualmente la fincas utilizada para el pastoreo de Ganado vacuno.
- La topografía del terreno es un poco irregular ya que en la parte delantera de la finca se realizó un relleno hace unos años con material proveniente de la Rehabilitación de la carretera Divisa-Chitré.

**Fig. No. 1:** Se observa finca en donde se llevará a cabo el proyecto PRODUCTOS LÁCTEOS AMMA.

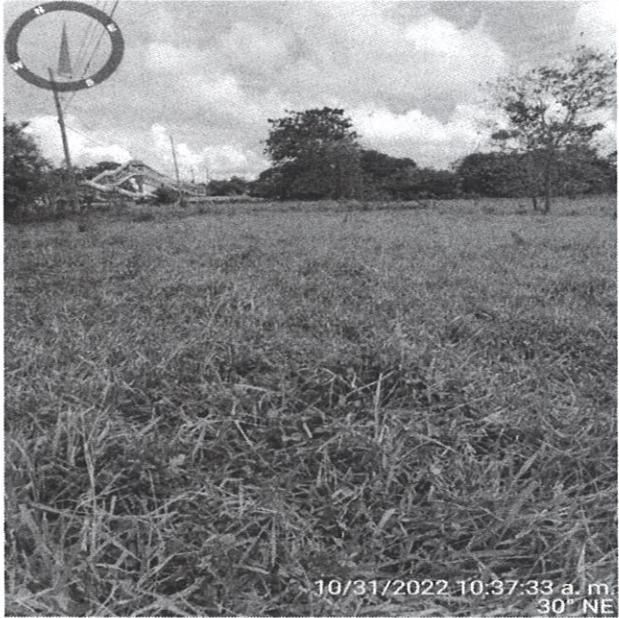
543065E 893091N

- La finca se encuentra cubierta totalmente cubierta de pasto mejorado, con algunos árboles espaciados, se pudo observar arboles de Melina y Laurel.
- No se observó fuentes hídricas dentro de la finca.

**Fig. No. 2:** En la parte delantera de la finca se pueden observar algunos árboles espaciados.

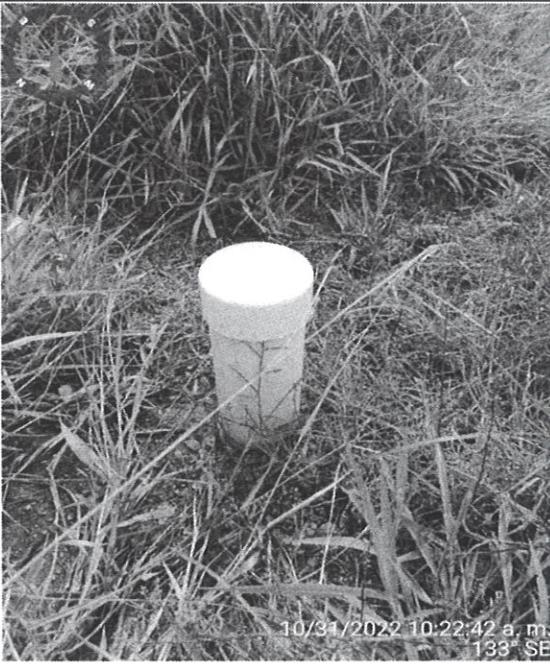
Coordenada de ubicación UTM (WGS-84):	Imágenes tomadas en el sitio.
543045 E 893036 N

- Dentro del perímetro del proyecto se observó un pozo, el cual indicaron se tendrá un sistema de tratamiento para utilizarla para consumo humano y para el procesamiento de los productos lácteos.

**Fig. No. 1:** Pozo dentro de la finca a desarrollar.

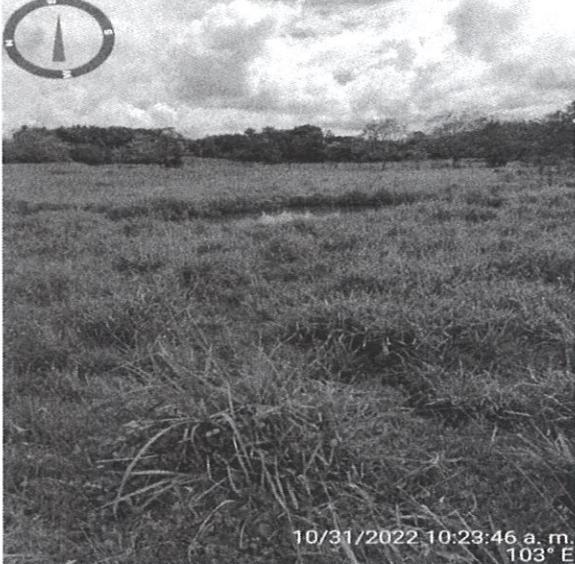
524192 E 879525 N

- Se observó muy cerca del límite del polígono del proyecto, un abrevadero que se encuentra en la finca del señor Israel Bajura Mitre el cual se nos indicó durante la inspección que el señor tiene un contrato con la empresa **ALIMENTOS AMMA, S.A.**, para permitir el vertido de las aguas residuales en provenientes del sistema de tratamiento hacia el abrevadero en temporada seca para regar su finca.

**Fig. No. 2:** Se observa abrevadero en finca colindante del señor Israel Bajura.
