INFORME TÉCNICO DE INSPECCIÓN No. 002-2021.

PROYECTO:	“VISTA ALEGRE HILLS”	CATEGORÍA: I
PROMOTOR:	TODILYJE, S.A	
REPRESENTANTE LEGAL:	ROBERT TAWACHI CHERRO	
LOCALIZACIÓN DEL PROYECTO:	PROVINCIA DE COLON, DISTRITO DE COLON, CORREGIMIENTO DE SABANITAS.	
FECHA DE INSPECCIÓN:	30 DE NOVIEMBRE DE 2021.	
FECHA DEL INFORME:	30 DE NOVIEMBRE DE 2021	
PARTICIPANTES:	<p>MIAMBIENTE</p> <ul style="list-style-type: none"> • DORIS LUCERO/ SECCIÓN DE EVALUACIÓN DE IMPACTO AMBIENTAL. • YARLENI JULIO/ SECCIÓN OPERATIVA DE FORESTAL. • AGUSTIN SOMOZA/SECCION OPERATIVA DE AREAS PROTEGIDAS Y BIODIVERSIDAD <p>PROMOTOR/CONSULTOR</p> <ul style="list-style-type: none"> • EDUARDO TAWACHI

La Modificación propuesta al Estudio de Impacto Ambiental, consiste en cambiar dos (2) lotes comerciales (MCu3) a residencial (R-E), y desplazar 50 metros a la derecha (*vista del proyecto de frente*) la conexión de la calle principal de acceso al proyecto.

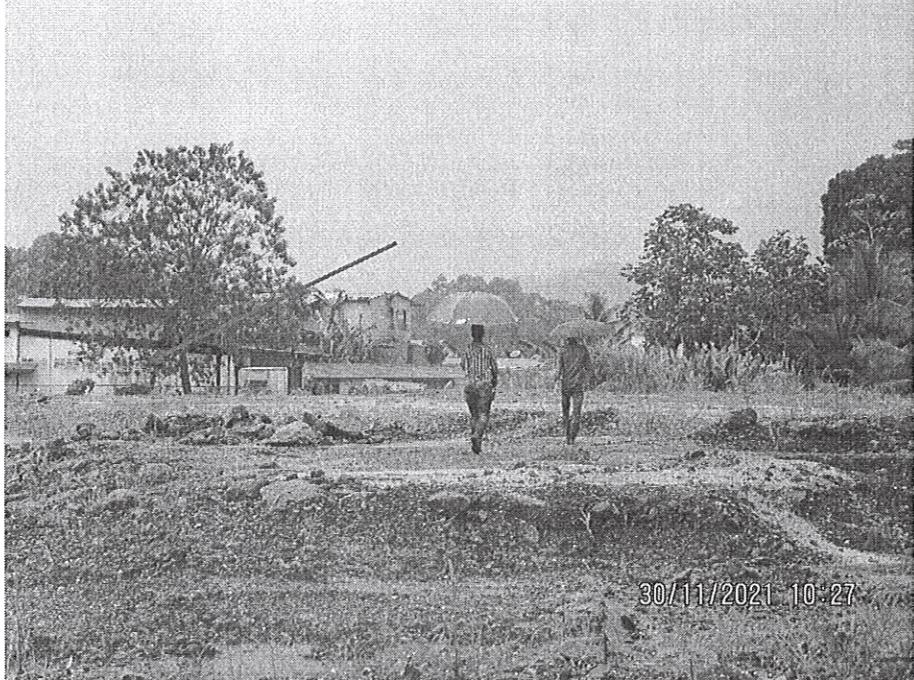
- Uno de los lotes (lote No. 1) contemplado, dentro de la solicitud de modificación para cambiar la zonificación de MCu3 a RE, presenta un polígono de 1 hectárea (ha) aproximadamente. Este polígono está completamente intervenido y compactado con maquinarias, producto de las obras realizadas en el sitio. Este polígono colinda al este con el local denominado como el Kizkillozo, (ver foto 1).

<p>Foto 1. El lote No. 1 contemplado, dentro de la solicitud de modificación para cambiar la zonificación de MCu3 a RE. Al fondo de la imagen se observa el jardín Kizkillozo, colindante del lote No. 1.</p>

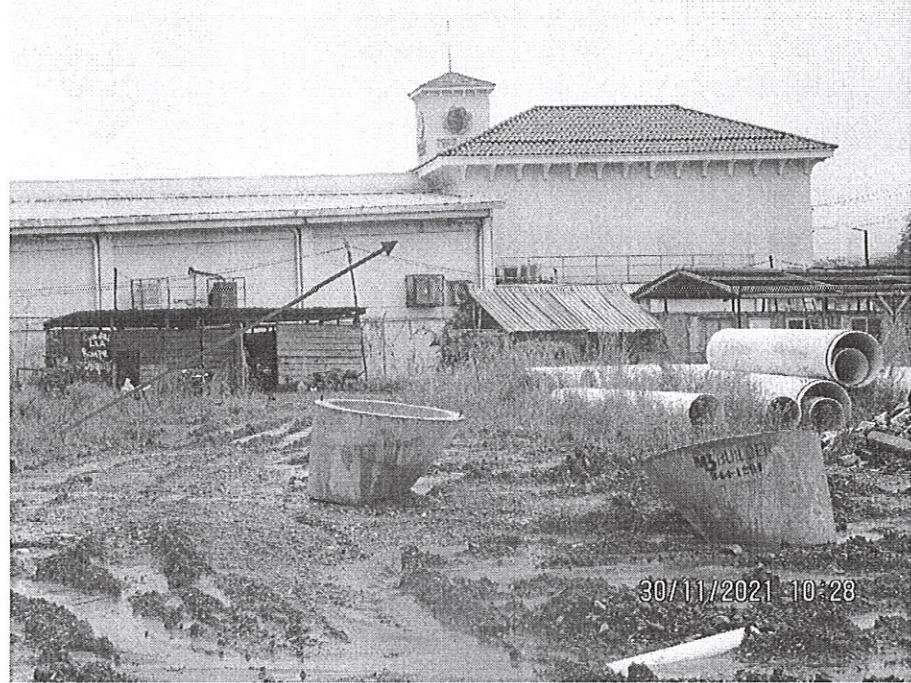
- Uno de los lotes (lote No. 2) contemplados dentro de la solicitud de modificación para cambiar la zonificación de MCu3 a RE, presenta un polígono de 3,150 metros cuadrados aproximadamente. Este polígono se encuentra cercado con zinc de color rojo y está completamente intervenido y compactado con maquinarias, producto de las obras realizadas en el sitio. Es importante resaltar que dicho polígono colinda al oeste con Terrazas de Sabanitas, (ver foto 2 y 3).

Foto 2. Lote No. 2 contemplado, dentro de la solicitud de modificación para cambiar la zonificación de MCu3 a RE. Al fondo de la imagen se observa Terrazas de Sabanitas, colindante del lote No. 2.

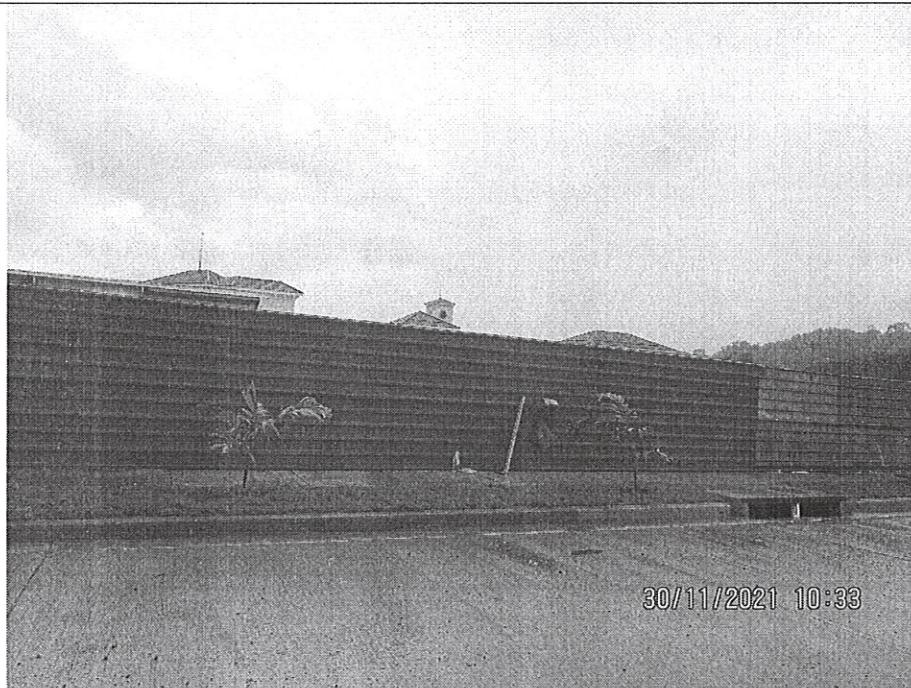
Foto 3. Lote No. 2, cercado con hojas de Zinc, color rojo.

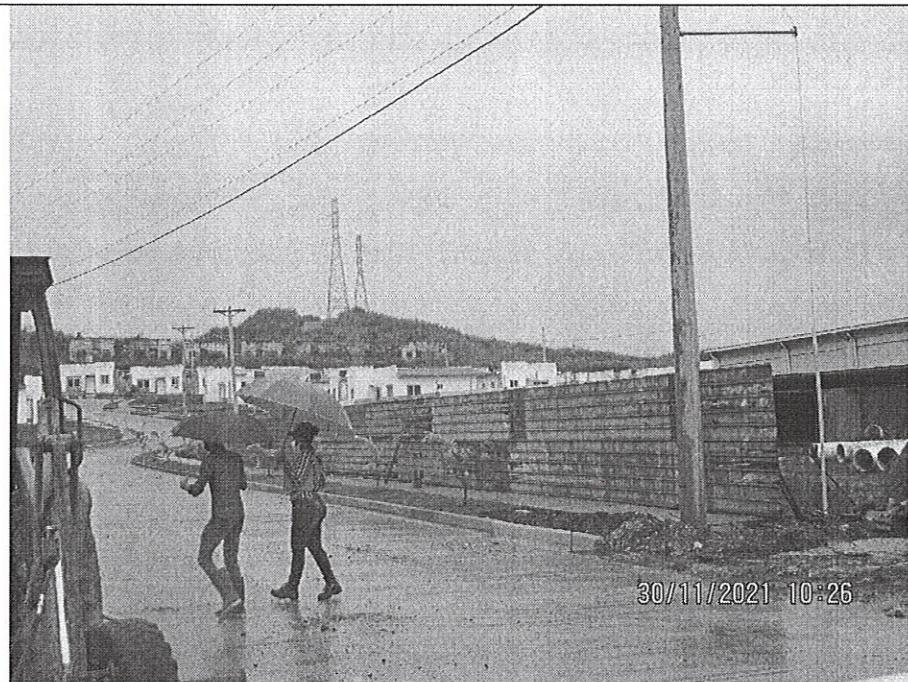
- Durante la inspección técnica de campo se evidenció que la conexión de la calle principal de acceso al proyecto, propuesta dentro de la solicitud de modificación, ya se encuentra desviada, y actualmente es la única vía de acceso al proyecto. (ver foto 4 y 5).

Foto 4. Calle principal de acceso al proyecto, propuesta dentro de la solicitud de modificación. Como se observa en la foto, ya se encuentra desviada.

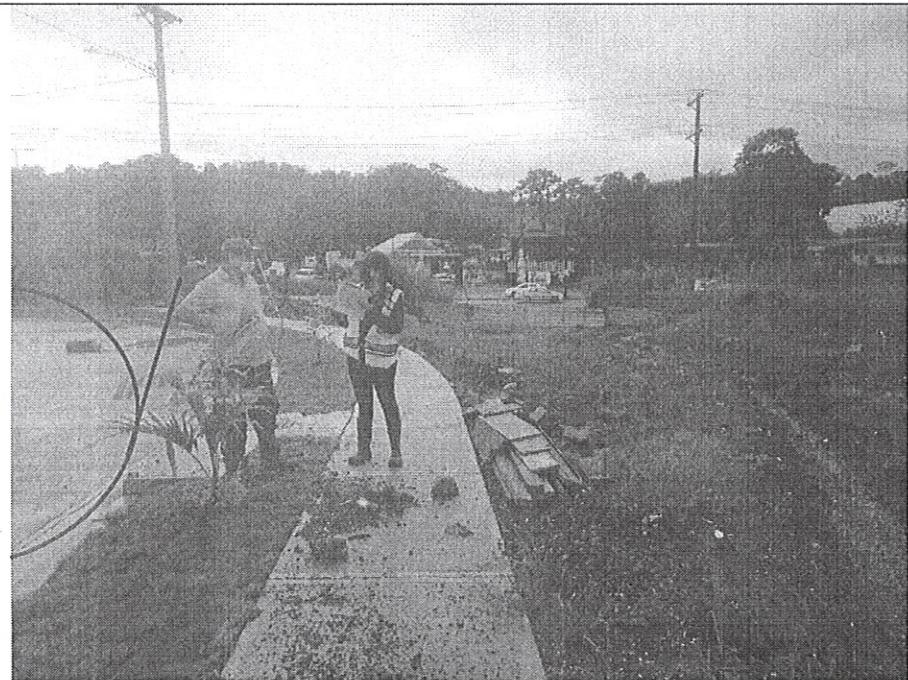
Foto 5. Evidencia fotográfica del desvío realizado.
La línea recta, color roja, indica la ruta inicial de la calle.
La línea curva, color roja, señala el desvío realizado.

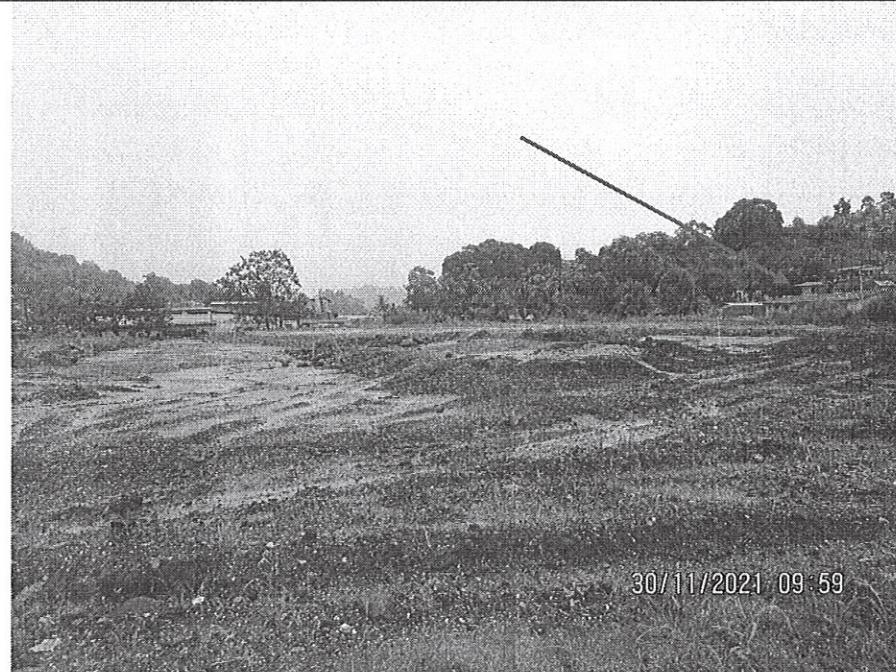
- Se evidenciaron viviendas muy próximas al límite del área Este del polígono del proyecto, (ver foto 6).
- Dentro de los polígonos contemplados dentro de la modificación no se observó cuerpo hídrico, sin embargo, a unos 10 metros lineales aproximadamente del proyecto, cursa la quebrada fantasma, (ver foto 7).

Foto 6. Al fondo de la imagen, se observan viviendas muy próximas al polígono del proyecto.

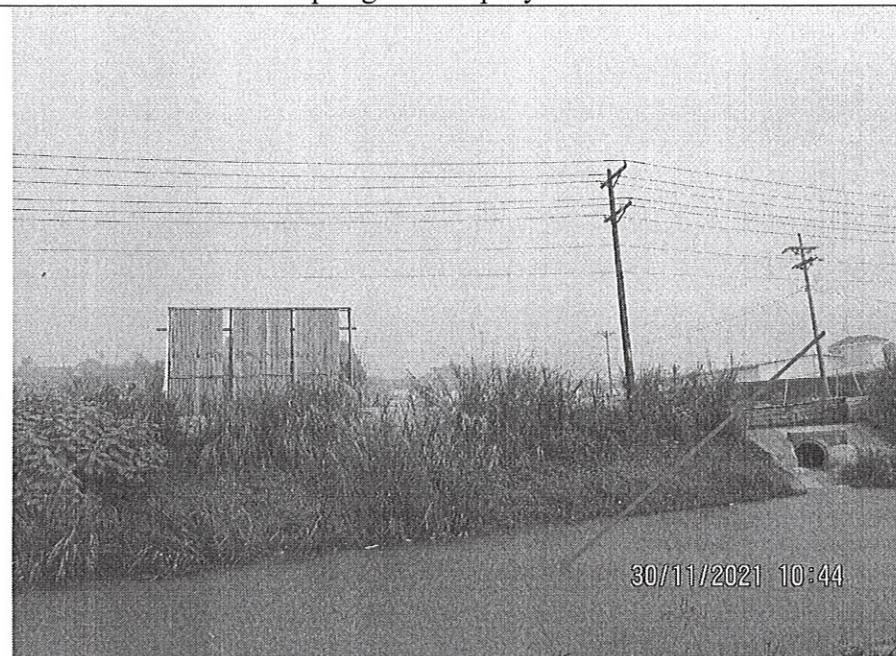
Foto 7. Quebrada Fantasma, cursando a 10 metros aproximadamente del polígono del proyecto.
