DEPARTAMENTO DE EVALUACIÓN DE ESTUDIOS DE IMPACTO AMBIENTAL

INFORME TÉCNICO DE INSPECCIÓN No. 052-2022

Proyecto:	ESTUDIO, DISEÑO, CONSTRUCCIÓN Y FINANCIAMIENTO DE LA CARRETERA PANAMERICANA DESDE YAVIZA HASTA PINOGANA Y PUENTES SOBRE RIO CHUCUNAQUE Y RIO TUIRA	Categoría:	II
Promotor:	MINISTERIO DE OBRAS PÚBLICAS		
Representante Legal:	RAFAEL SABONGE		
Localización del Proyecto:	CORREGIMIENTO DE YAVIZA Y PINOGANA, DISTRITO DE PINOGANA, PROVINCIA DE DARIÉN.		
Fecha de inspección:	JUEVES 24 DE NOVIEMBRE DE 2022.		
Fecha del Informe:	JUEVES 1 DE DICIEMBRE DE 2022.		
Participantes:	<ul style="list-style-type: none">• Arantxa Rodríguez – Evaluadora de EsIA (Nivel Central).• Alvin Chávez – Evaluador de EsIA (Nivel Central).• Samuel Sarmiento – Ministerio de Ambiente, Regional Darién.• Paola Sosa – Ministerio de Ambiente, Regional Darién.• Ever De Gracia - Ministerio de Ambiente, Regional Darién.• Alfredo Ayala – Ministerio de Salud, Regional Yaviza.• Juan de Andrade –Ministerio de Obras Públicas.• Gilberto Samaniego – Por parte del equipo consultor.• José A. Rodríguez - Por parte de Consorcio Yaviza.• José A. Rodríguez V. - Por parte de Consorcio Yaviza.

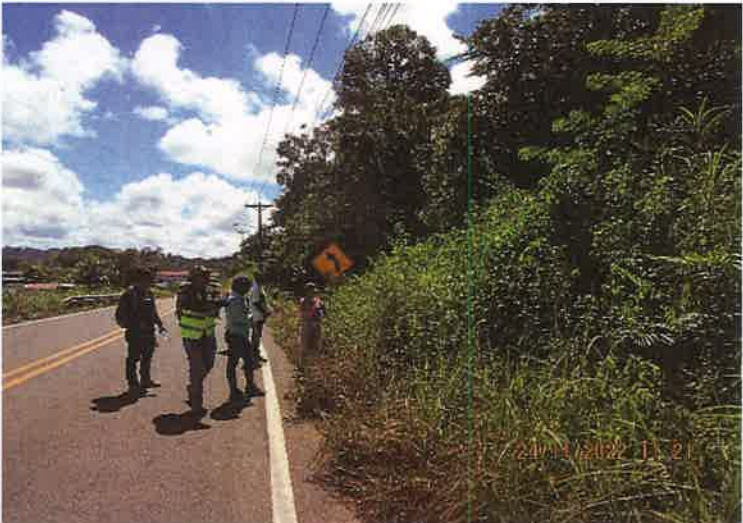
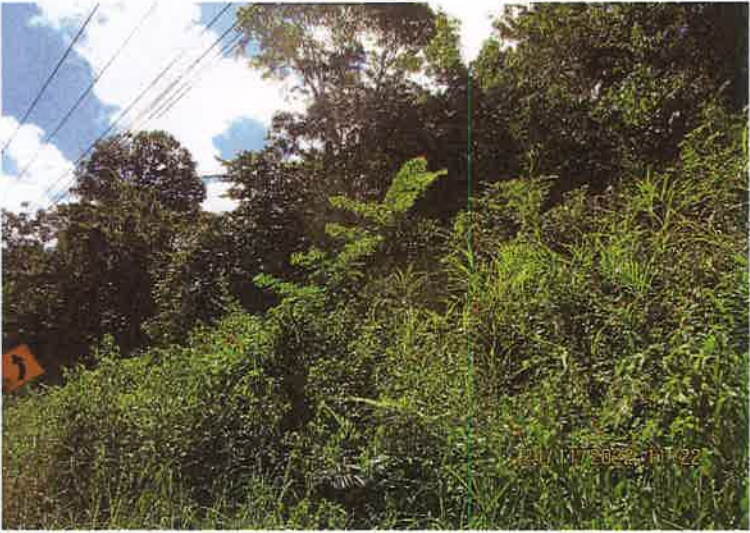
- El tramo de Yaviza - Pinogana, se ubicará en propiedad privada. Durante la inspección no se pudo acceder al inicio de este tramo ya que el propietario de la finca no se encontraba (foto 1 y 2). Además, en la calle existente se dará la construcción de un intercambiador, aproximadamente en las coordenadas 202902.72 m E; 902853.04 m N.

</div> <div>Foto 1 y 2. Inicio de Tramo Yaviza - Pinogana</div>
202774.68 m E 902737.24 m N 202744.89 m E 902668.71 m N	<div>

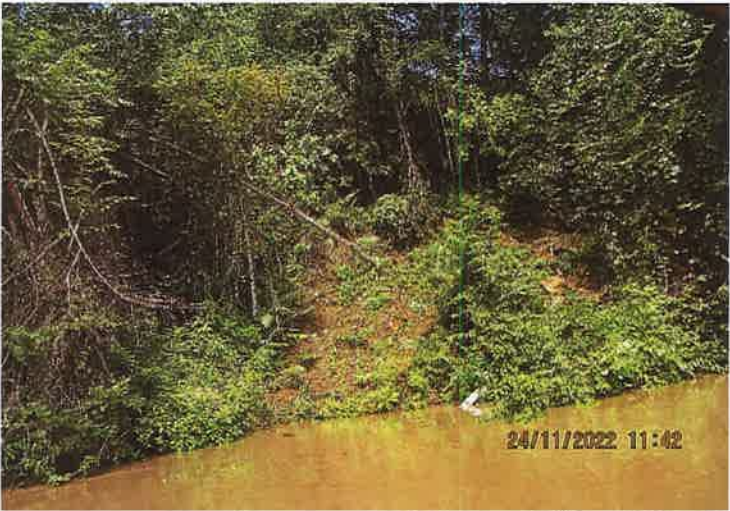
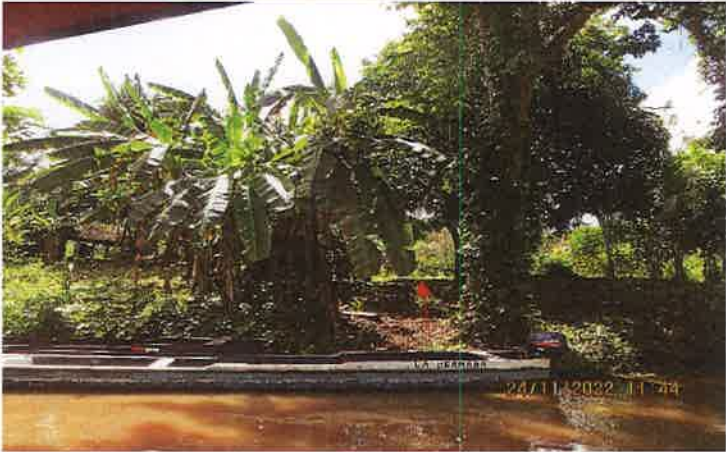
- Luego del tramo inicial, se construirá el puente vehicular que se ubicará sobre el Río Chucunaque, el cual tendrá una longitud aproximada de 100 m y una luz de 7 m para así permitir el paso de los buques (foto 3,4 y 5).

</div> <div>Foto 3 y 4. Ubicación del Estribo 1 y Estribo 2.</div>
202741.29 m E 902690.43 m N	<div>

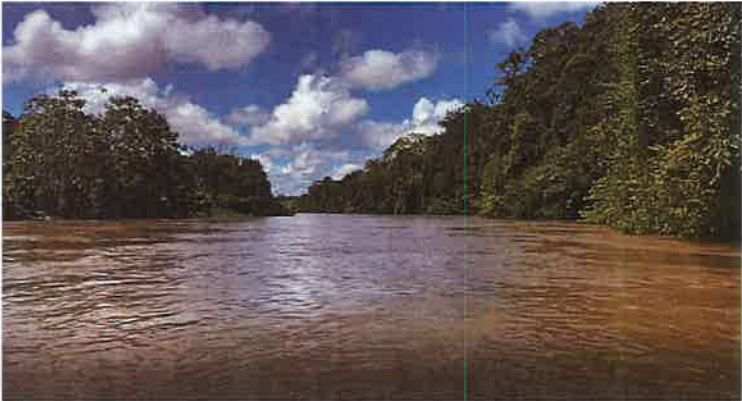
</div> <div>Foto 5. Río Chucunaque</div>

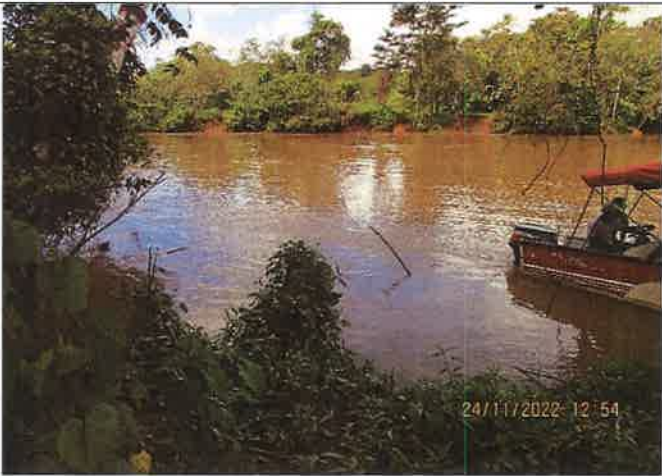
- Además, se dará la construcción de un puente vehicular sobre el Río Tuira para permitir la conectividad entre el poblado de Pinogana y la carretera a construir, Este puente vehicular contará con aproximadamente 100 m de longitud y 7 m de luz (foto 8 y 9).

<p>Foto 8. Ubicación aproximada del puente sobre el Río Tuira.</p>

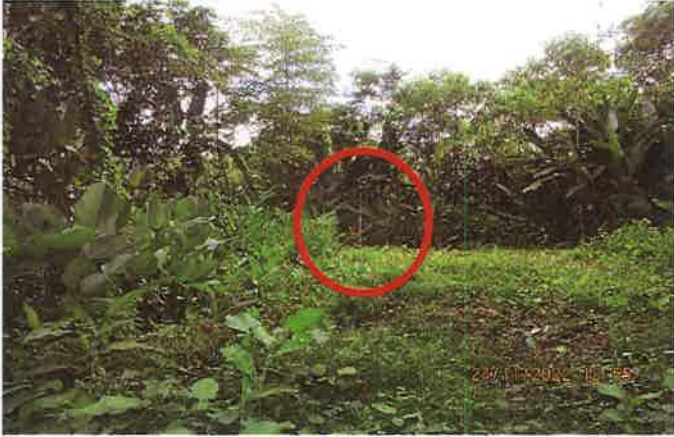
<p>Foto 9. Ubicación aproximada del estribo 2 del puente sobre el Río Tuira.</p>

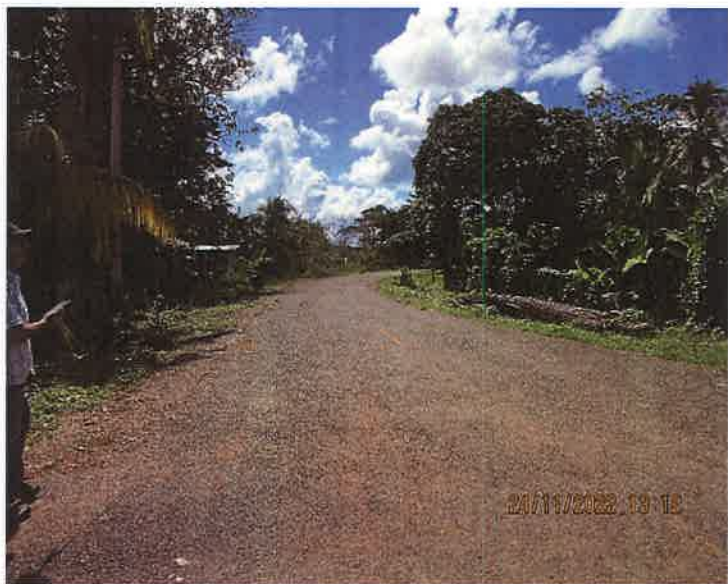
Foto 11. Final de la carretera.
