INFORME TÉCNICO DE INSPECCIÓN AL SITIO DE DESARROLLO DEL PROYECTO

Proyecto:	RENGLÓN No. 2: REHABILITACIÓN DE CAMINOS DE PRODUCCIÓN (AGROPECUARIOS) PARA LA PROVINCIA DE HERRERA – CAMINO VÍA EL MEJÍA ARRIBA – EL MEJÍA ABAJO.		
Categoría:	I		
Promotor:	MINISTERIO DE OBRAS PÚBLICAS.		
Representante Legal:	Rafael Sabonge.		
Ubicación:	Corregimiento Chumical, Distrito de Las Minas, provincia de Herrera.		
Expediente No.:	DRHE-I-F-40-2022		
Fecha de la inspección:	9 de Diciembre de 2022		
Fecha del Informe:	12 de Diciembre de 2022		
Participantes:	Nombre	Cargo	Institución
	Yuria Benítez	Sección de Evaluación de Impacto Ambiental	MiAmbiente - Herrera
	Luis Peña	Jefe de la Sección de Evaluación de Impacto Ambiental	MiAmbiente - Herrera
	Rafael Rodríguez	Asesor Legal	MiAmbiente - Herrera
	Guillermo Guevara	Consultor Ambiental	---
	Dionis Osorio	Consultor Ambiental	---

Fecha de la Inspección: 9 de Diciembre de 2022.

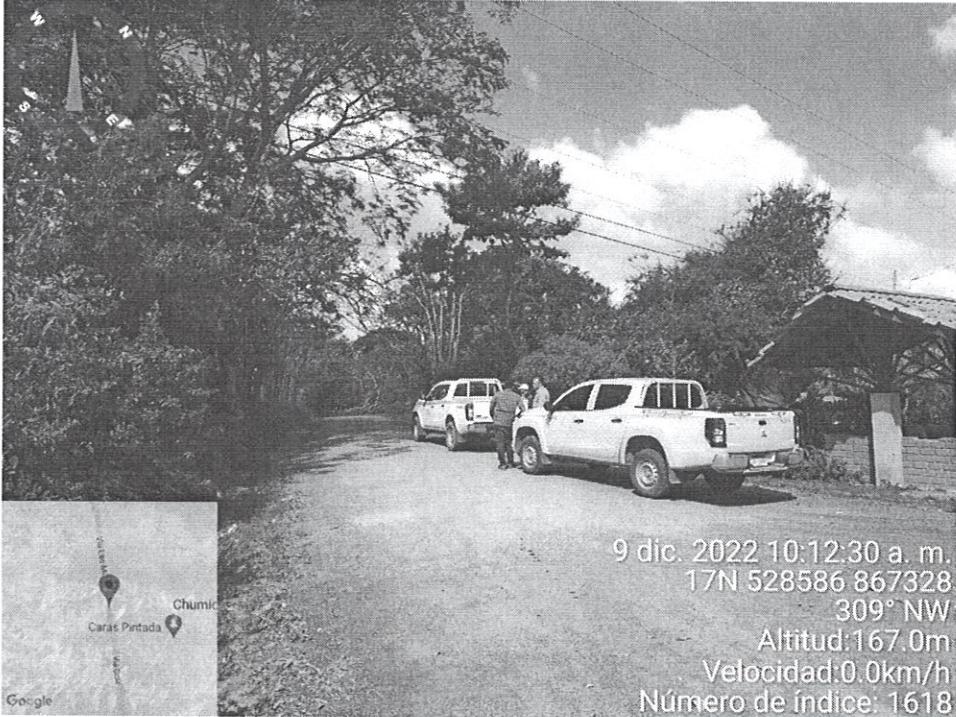
Coordenada de ubicación UTM (WGS-84):	Imágenes tomadas en el sitio.
528586 E 867328 N

Fig. No. 1: Vista del inicio del proyecto (0k+000), se observa la conformación de calzada.

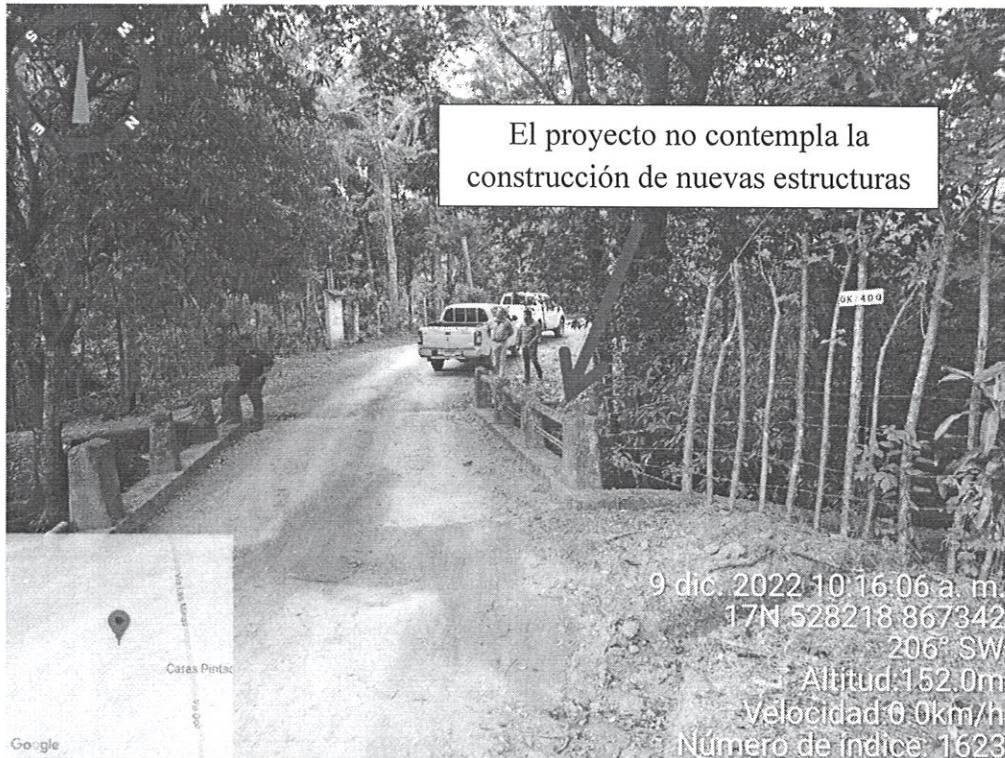
528218 E
867342 N

Fig. No. 2: Vista de la fuente hídrica, Quebrada Los Navarros, esta área no será intervenida, no se procederá a construir obras en cauce. Se observa el bosque de galería en la servidumbre de la quebrada.

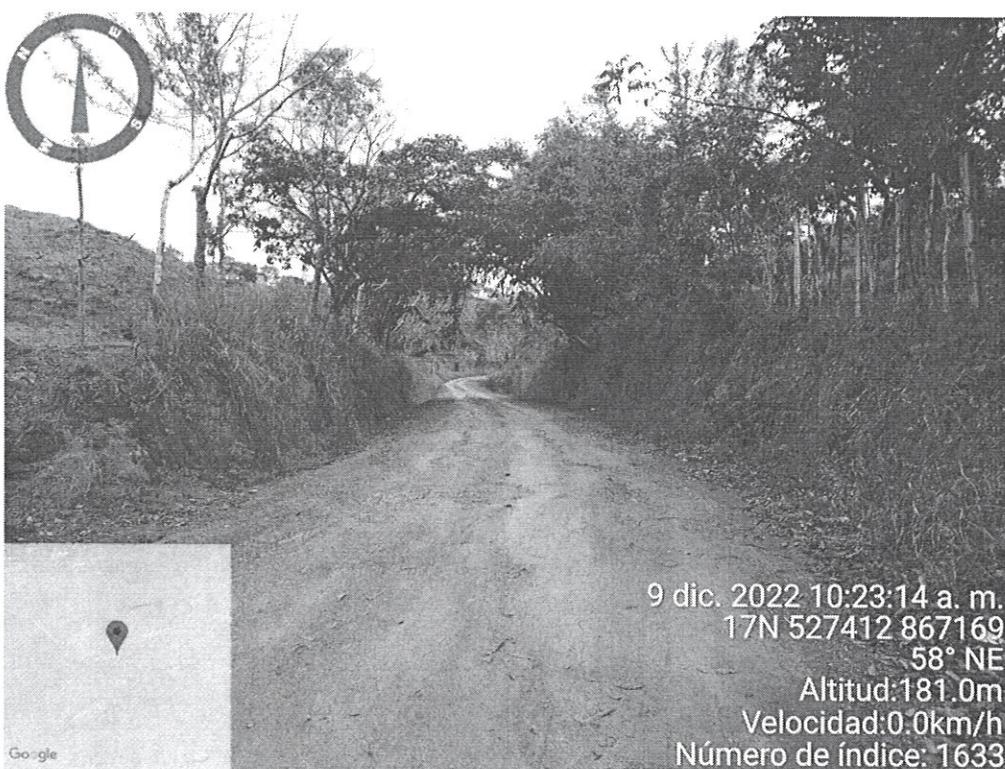
527412 E
867169 N

Fig. No. 3: Alineamiento de la vía a rehabilitar, camino Mejía Arriba – Mejía Abajo, se observa la vegetación constituida principalmente por cercas vivas en las colindancias y gramíneas.

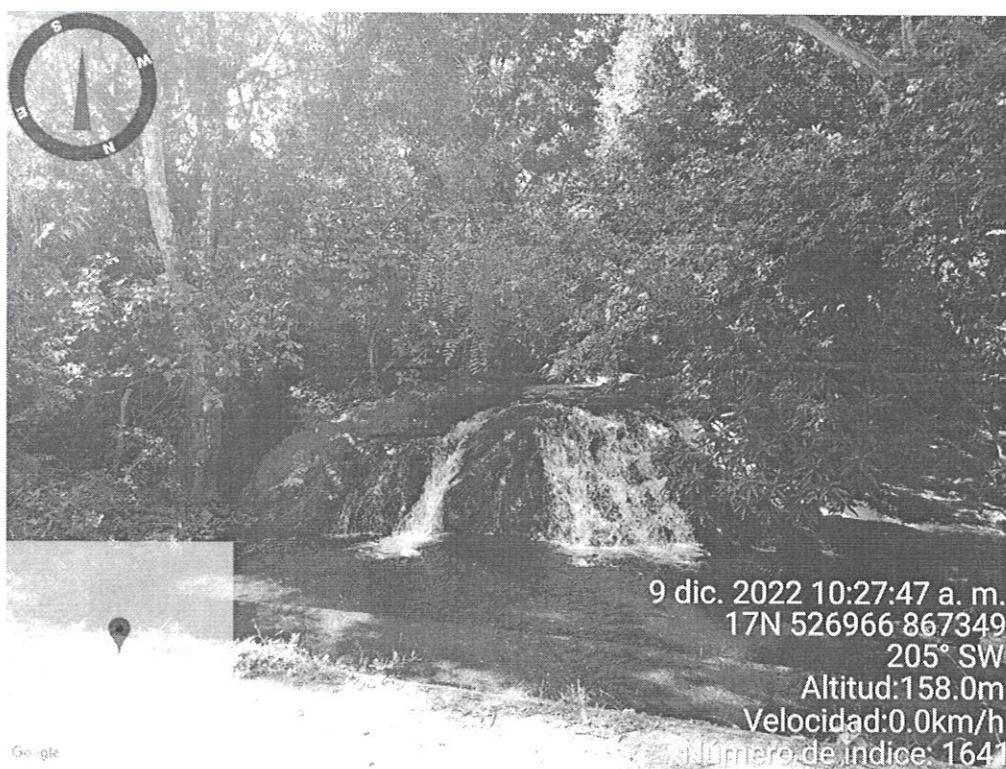
526966 E
867349 N

Fig. No. 4: Vista de la segunda fuente hídrica que atraviesa el alineamiento del proyecto, Quebrada Juncosa, la misma cuenta con un vado. Se observa el bosque de galería que mantiene la quebrada.

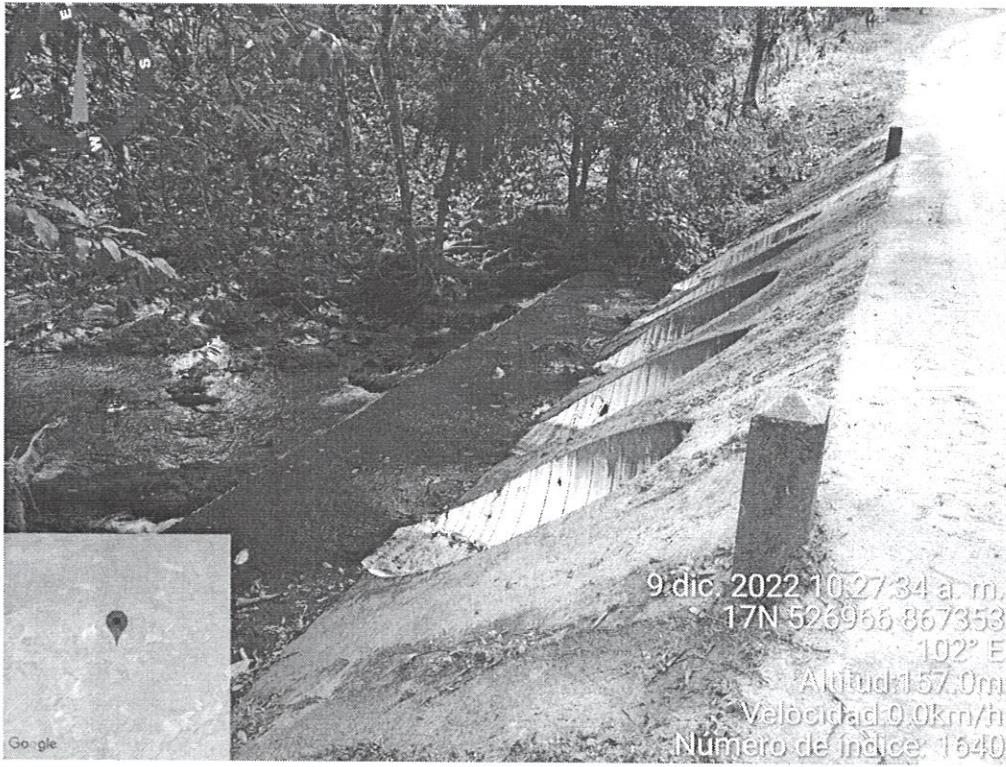
526966 E
867353 N

Fig. No. 5: Vista del vado existente en la fuente hídrica (Quebrada Juncosa), el proyecto no contempla la construcción de nuevas estructuras de obras en cauces naturales.

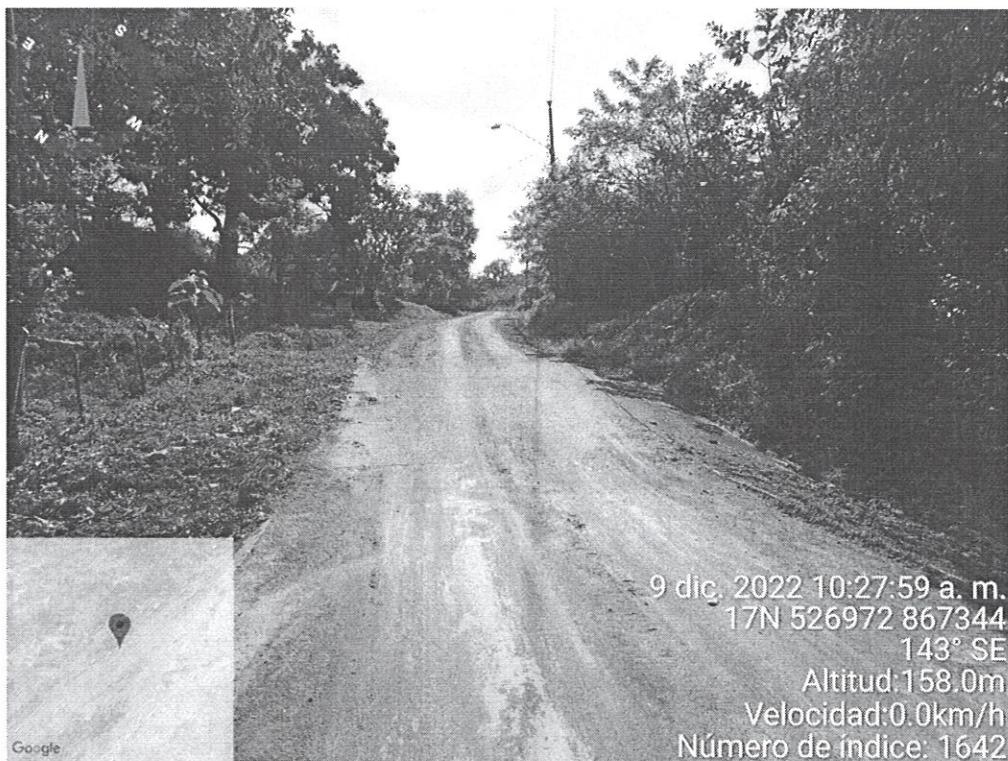
526972 E
867344 N

Fig. No. 6: Vista de la conformación de calzada en el alineamiento de la vía Mejía Arriba – Mejía Abajo, la vegetación está conformada por cercas vivas en las colindancias y gramíneas.

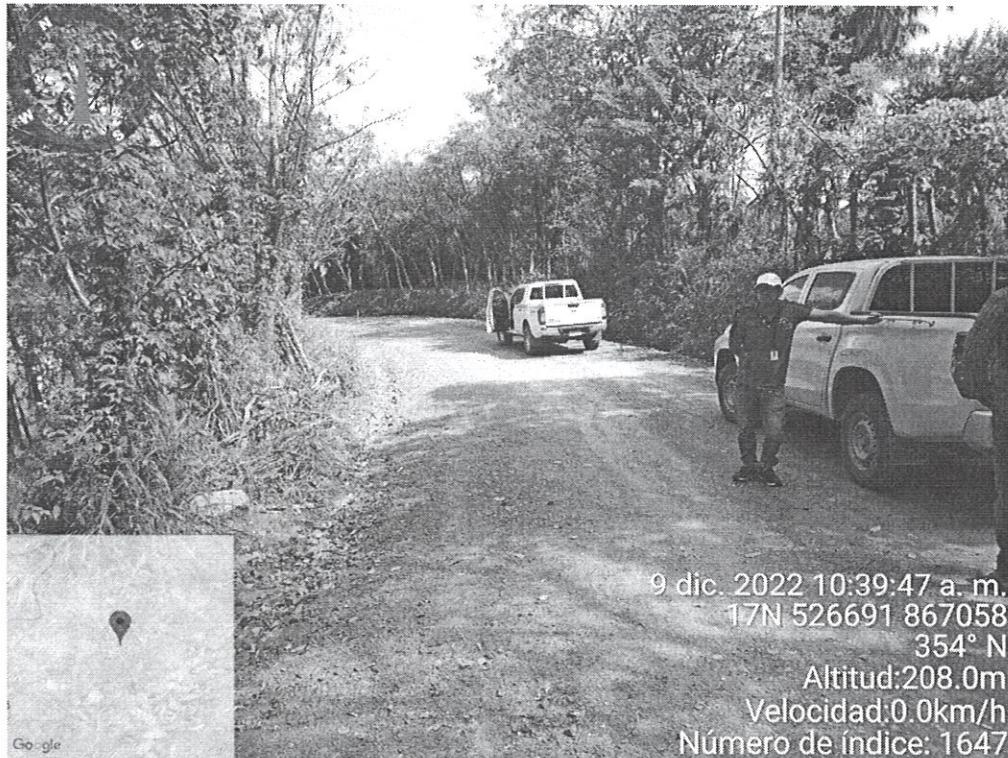
526691 E
867058 N

Fig. No. 7: Vista del área de finalización del proyecto de rehabilitación vial. La vegetación está conformada por cercas vivas en las colindancias y gramíneas (3k+000).
