MINISTERIO DE AMBIENTE
DIRECCION REGIONAL DE BOCAS DEL TORO

INFORME TÉCNICO DE INSPECCIÓN AL SITIO DE DESARROLLO DEL PROYECTO
Informe Técnico No. DEIA-II-T-119-2022 ITI-042

Proyecto:	BOCAS BALI LUXURY VILLAS (PHASE 2)		
Categoría:	II		
Promotor:	STARFISH, S. A.		
Representante Legal:	SCOTT LEMUEL DINSMORE		
Ubicación:	Provincia de Bocas del Toro, distrito de Bocas del Toro, Corregimiento de Tierra Oscura, Isla Návalo.		
Expediente No.:	DEIA-II-T-119-2022		
Fecha de la inspección:	11 de noviembre de 2022		
Fecha del Informe:	Lunes 14 de noviembre de 2022		
Participantes:	Nombre	Cargo	Institución
	Yoaris Aparicio	Técnico evaluador	MiAMBIENTE-BOCAS
	Lucrecia Miller	Forestal	MiAMBIENTE-BOCAS
	Carlos Murillo	Técnico	IDAAN
	Alberto Saa	Técnico	ARAP
	Ricardo Porta	Director	ARAP
	Cleopatra Ramirez	Practicante	ARAP
	Erika Bakk	Administración	Promotor
	Daniel Cáceres	Consultor Amb.	Consultor Amb.

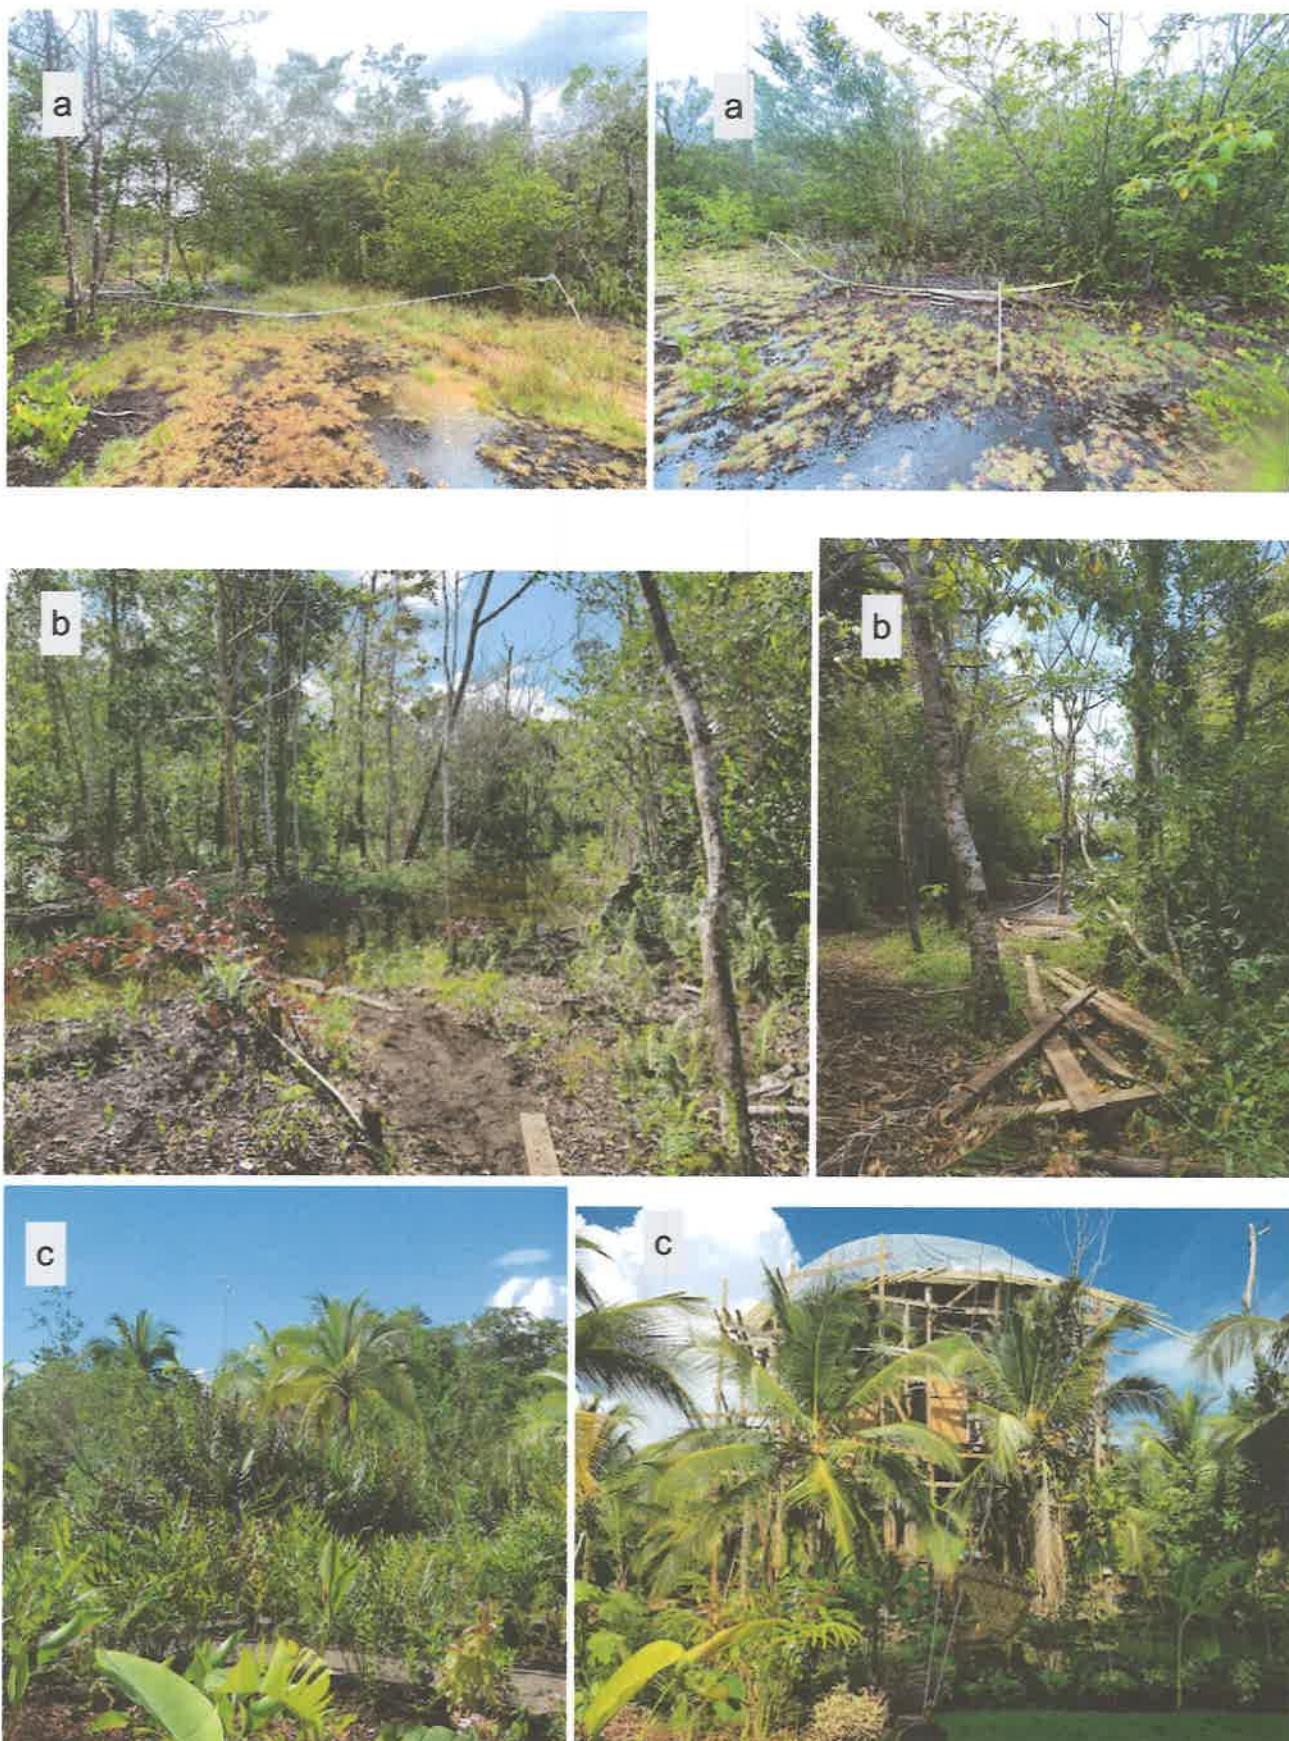
Figura 1. Vistas representativas de tipos de vegetación dentro de Isla Návalo: Gramíneas y rastrojo (a), Bosque secundario (b), rastrojo y árboles de coco (c).

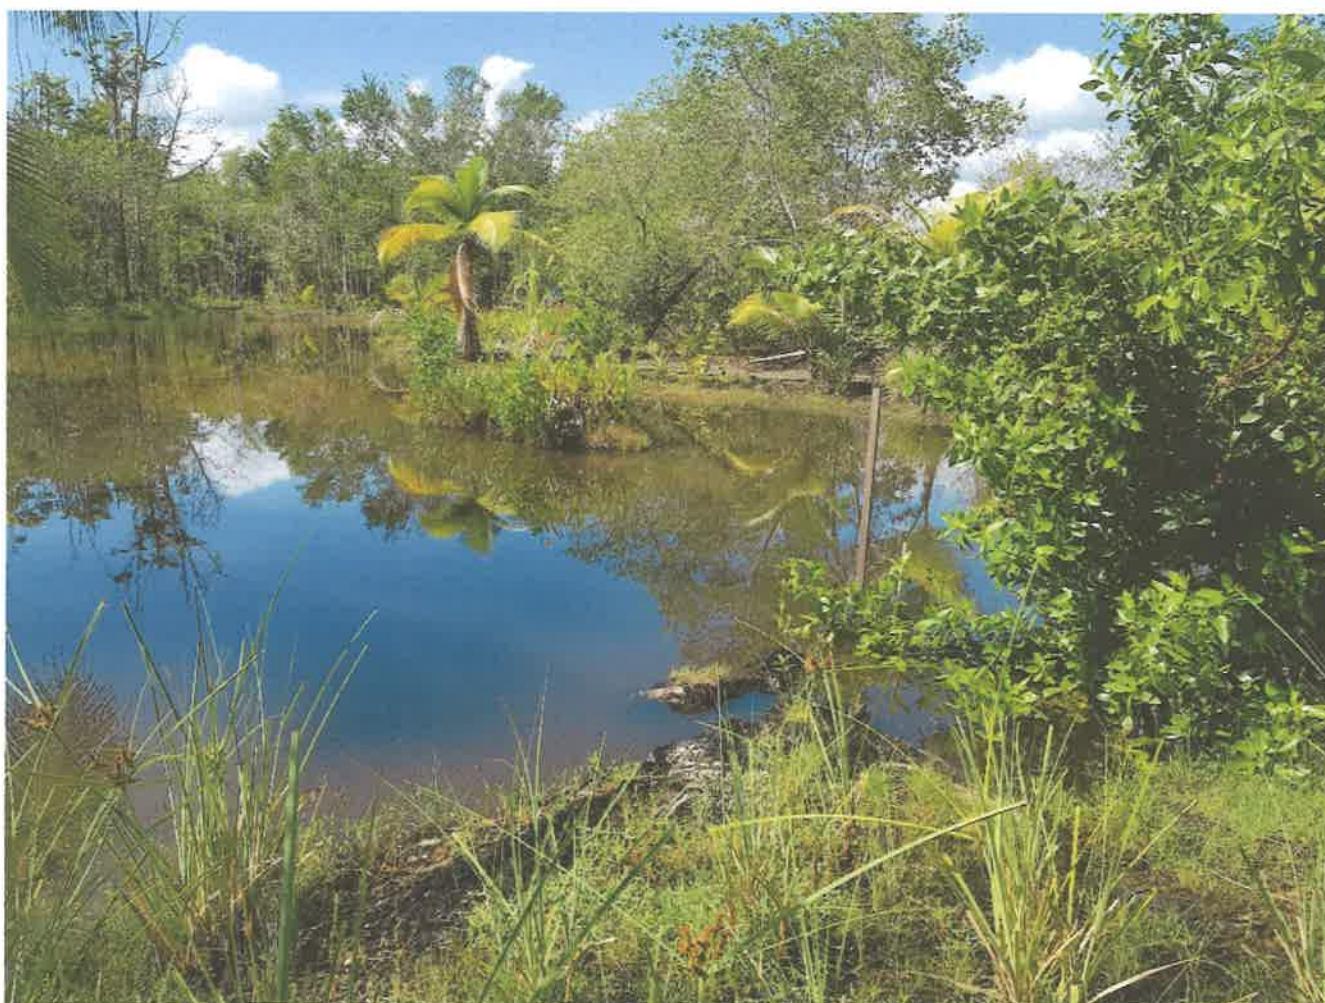
En cuanto a fuentes hídricas, no existen dentro de la Isla Návalo, pero el presente proyecto propone realizar un lago artificial, el cual se observó que se ha iniciado una parte (figura 2).

Figura 2. Vista del lago artificial, componente del proyecto: BOCAS BALI LUXURY VILLAS (PHASE 2).

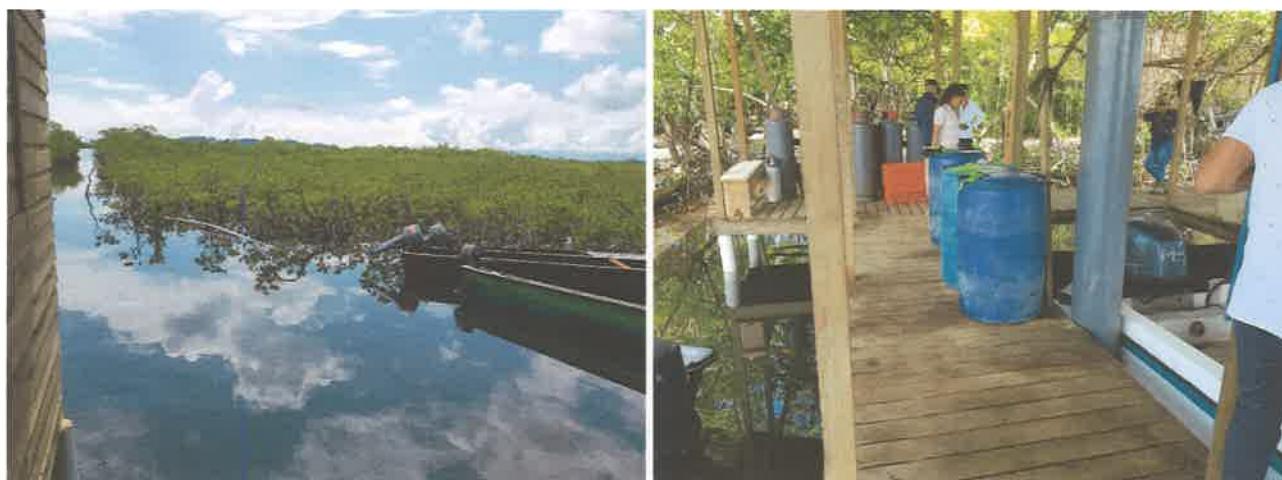
La fuente de agua más importante que se verá ocupado por el proyecto, es el uso de fondo de mar para el acceso a la Isla Návalo y la casa para botes (tal como lo describe el EsIA) (ver figura 3), donde también se eliminó un área ocupada por mangle rojo (*Rhizophora mangle*).

Figura 3. Vista de cobertura de *Rhizophora mangle*, acceso a tierra desde el mar y la casa para botes.

- Se encontró que las coordenadas del sistema séptico del lado norte de la Isla Návalo están desplazadas.
- Se debe aportar las coordenadas del polígono del lago artificial.
- Las coordenadas del canal de acceso a tierra y la casa para botes, no concuerdan en campo.
- Los componentes del proyecto que se encuentra construidos y en operación, son: casa del gerente, los sistemas sépticos, casa para botes y acceso a tierra (ver figuras 3 y 4).

- Es importante que las infraestructuras del proyecto mantengan los diseños de construcciones sobre pilotes, para no afectar la fauna que se desplaza a través de los humedales o vive en la superficie del suelo.
- Se deben corregir las coordenadas para luego cumplir con el proceso de solicitud de concesión administrativa con el estado.
- Remitir informe a la sección de asesoría legal.

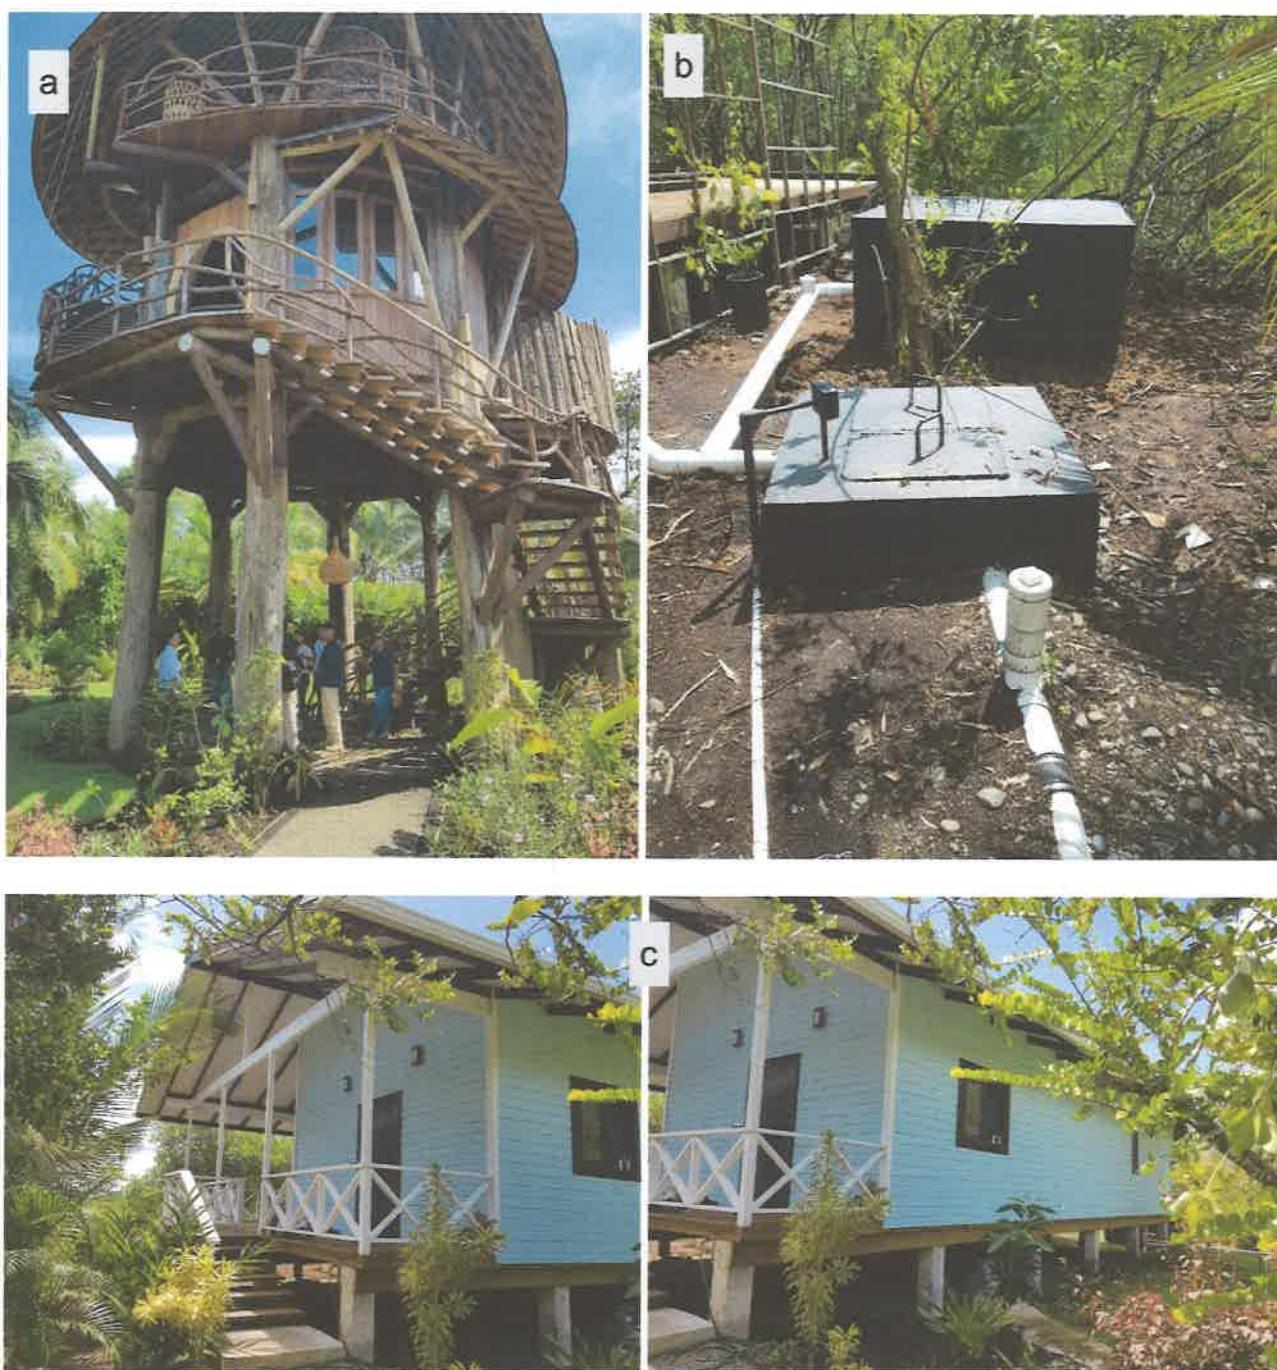
Figura 4. Otros componentes de proyecto: Treehouse (a), Sistema séptico (b), Casa del gerente (c).
