## FORMATO EIA-FEA-007

### INFORME TÉCNICO DE INSPECCIÓN AL SITIO DE DESARROLLO DEL PROYECTO

<b>Proyecto:</b>	Limpieza de Terreno para Levantamiento Topográfico		
<b>Categoría:</b>	I		
<b>Promotor:</b>	Hermanos Pérez Girón, S.A.		
<b>Ubicación:</b>	Corregimiento de Mongrillo, Distrito de Chitré, Provincia de Herrera		
<b>Expediente No.:</b>	DRHE-I-F-42-2022		
<b>Fecha de la inspección:</b>	27 de Diciembre de 2022		
<b>Fecha del Informe:</b>	29 de Diciembre de 2022		
<b>Participantes:</b>	<b>Nombre</b>	<b>Cargo</b>	<b>Institución</b>
	Ing. Aritzel Fernández	Evaluadora de Impacto Ambiental.	MiAmbiente - Herrera
	Anette De León	Empresa promotora	-

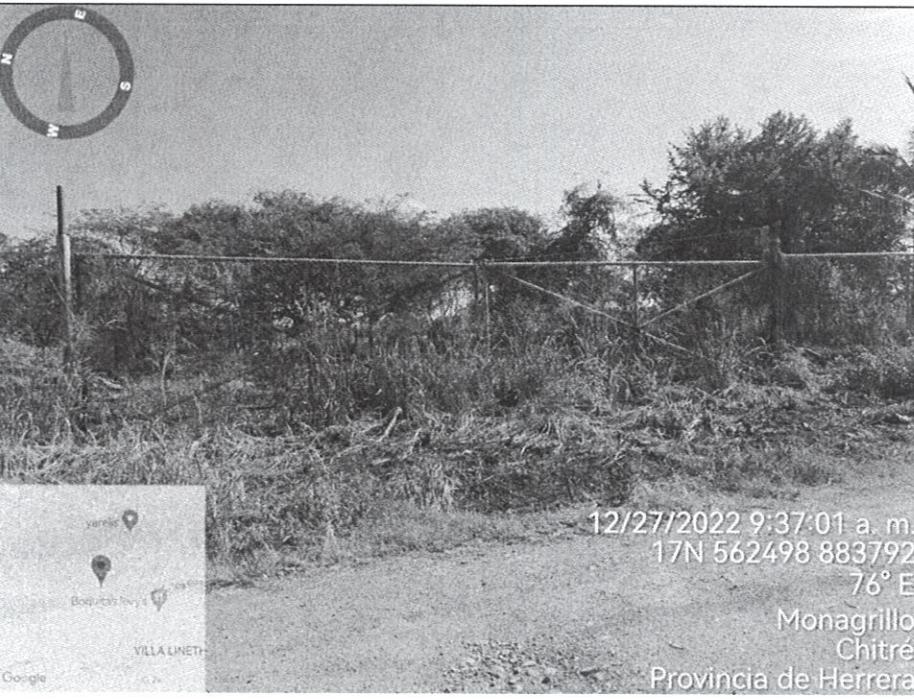
**Fig. No. 1:** Vista de la entrada de la finca en donde se llevará a cabo el proyecto “LIMPIEZA DE TERRENO PARA LEVANTAMIENTO TOPOGRÁFICO”

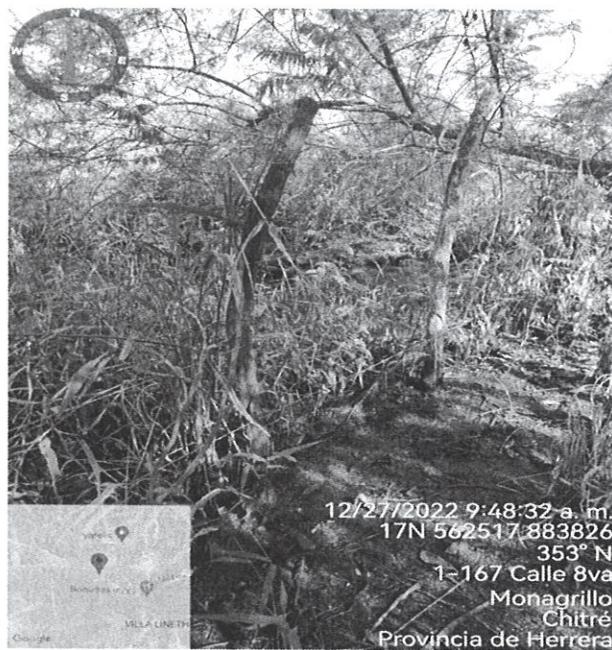
- **Fig. No. 3:** Se sintieron malos olores debido a las aguas servidas provenientes de fincas vecinas y que se depositan en el terreno a desarrollar.

- Durante la inspección, se observó que en el polígono en donde se llevará a cabo el proyecto posee una vegetación la cual se regeneró naturalmente con el pasar del tiempo, la cual se compone de rastrojo, gramíneas y árboles.
- Se sintieron malos olores durante la inspección y se pudo observar aguas residuales provenientes de fincas vecinas que se depositan en una parte del polígono.

Luego de la inspección realizada y de la Evaluación del Estudio de Impacto Ambiental, se hace necesario emitir nota aclaratoria al promotor, dado que existen aspectos que deben ser aclarados para continuar con el proceso de evaluación.

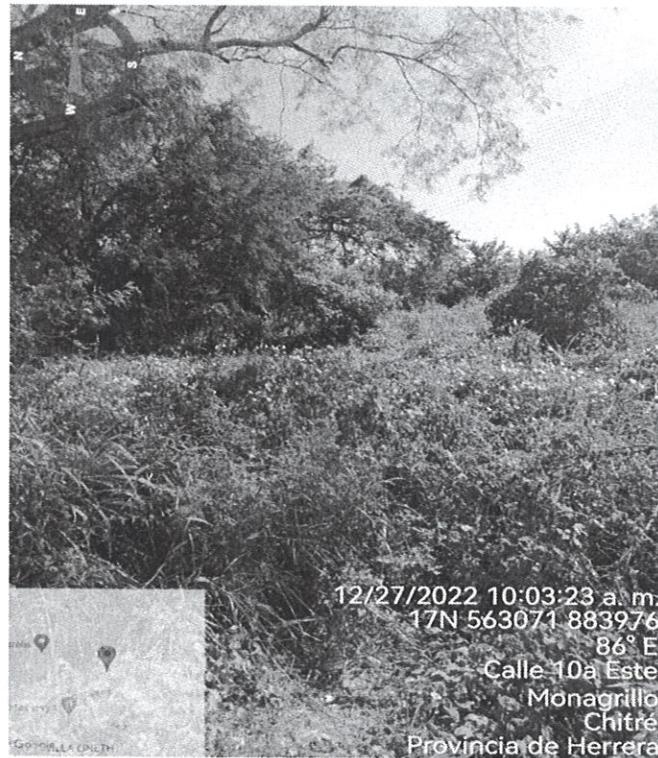
**Fig. No. 4:** La topografía de la finca va de partes onduladas y planas.
