INFORME DE SINAPROC

SISTEMA NACIONAL DE PROTECCIÓN CIVIL
DEPARTAMENTO DE PREVENCIÓN Y MITIGACIÓN DE DESASTRES
SINAPROC-DPM-341/17-11-2020

"Proyecto Residencial Venao Point"
Corregimiento Oria Arriba , distrito de Pedasí
provincia de Los Santos

17 de noviembre de 2020

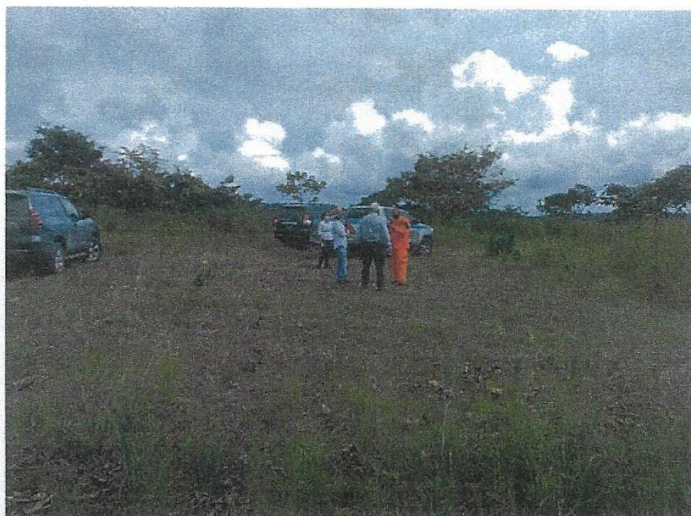
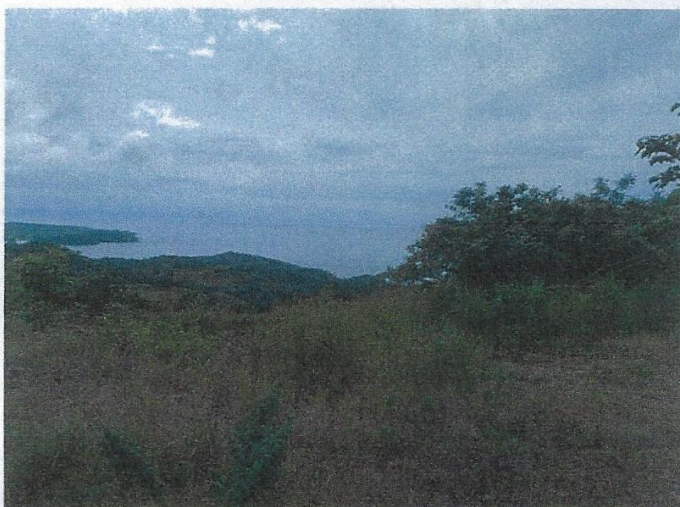
Vista del punto más alto de la finca a desarrollar, que presenta una topografía plana, sin embargo el resto de la finca su topografía es irregular.

- En las fincas evaluadas, encontramos una topografía irregular; por lo que se hace necesario que la empresa contemple en los trabajos de movimiento de tierra para la construcción de carreteras y el proceso de lotificación, la estabilización de los taludes, que por el diseño y desarrollo del proyecto se conformen, para evitar que el proyecto en sí, pueda verse afectado por los deslizamiento o procesos de erosión del terreno.

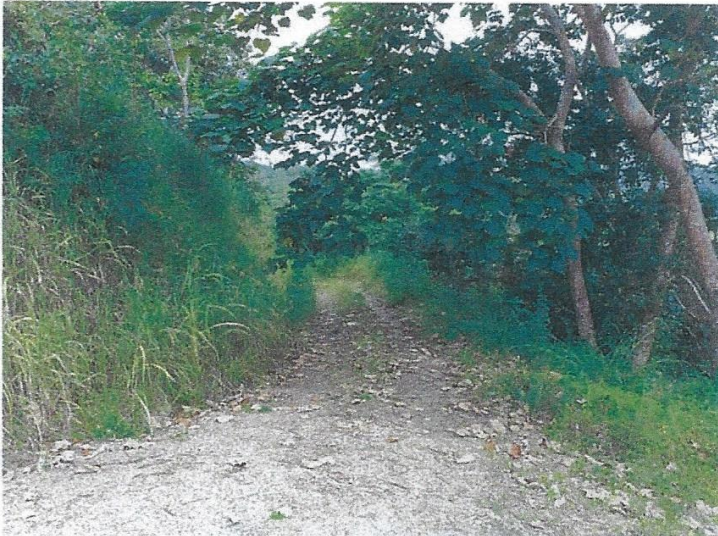
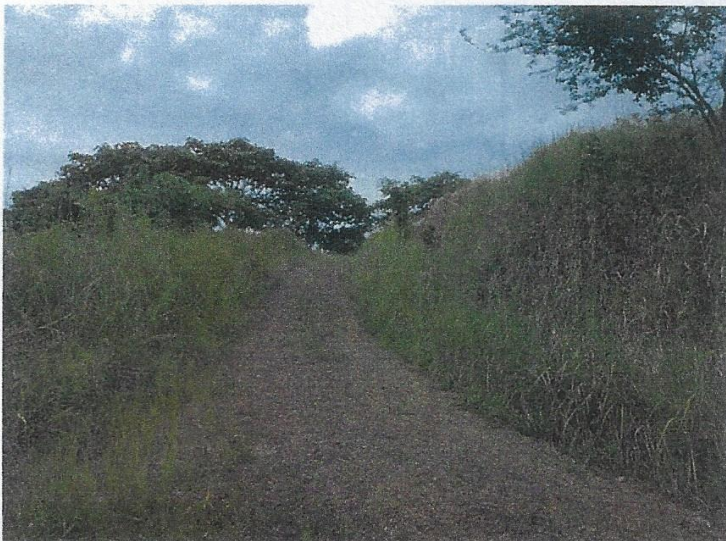
Vista de las vías interna de la finca evaluada, donde se observan la pendiente de la misma, debido a la topografía del terreno.

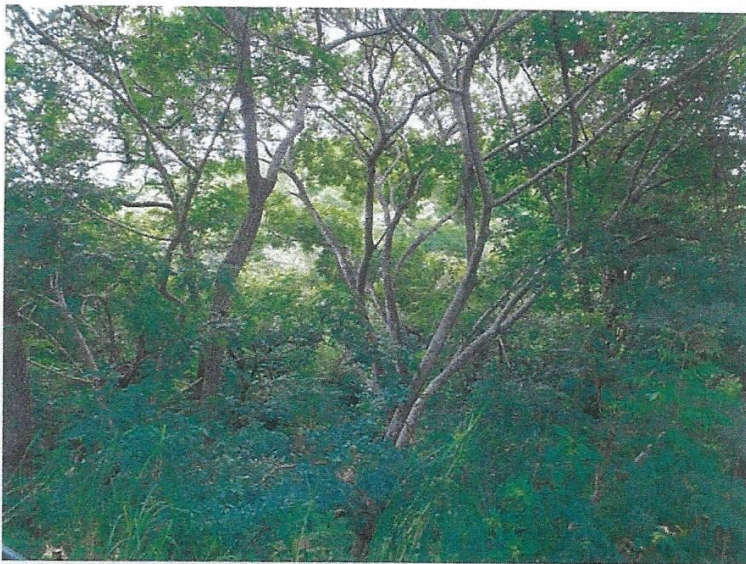
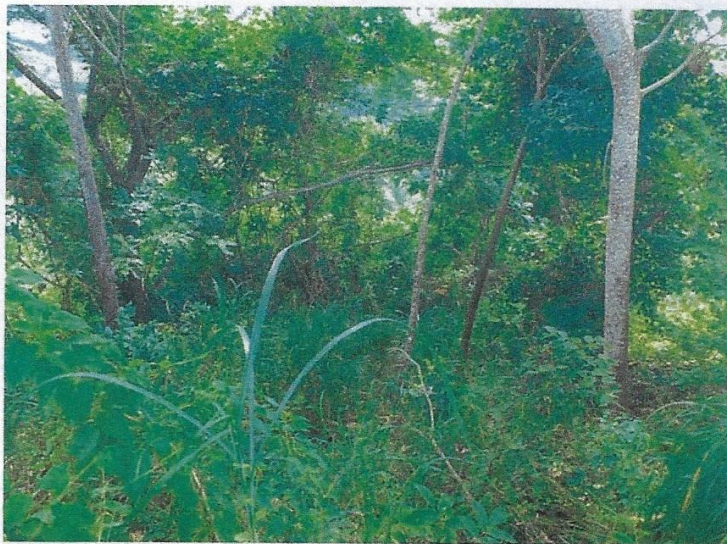
Vista de una sección de la finca, donde observamos la topografía irregular con una pendiente pronunciada y la veaetación predominante

- No se observó ningún tipo de infraestructura, solo una vía de acceso a la parte más alta de la finca.
- La vegetación observada está compuesta por herbazales, rastrojo, árboles y arbustos en las fincas evaluadas, que por la topografía es imperante la protección de estas áreas, sobre todo aquellas que presentan pendientes pronunciadas, donde no es factible la lotificación, por los problemas de deslizamiento que se puedan presentar. Este punto es contemplado en el proyecto como áreas verdes.
