DEPARTAMENTO DE EVALUACIÓN DE ESTUDIOS DE IMPACTO AMBIENTAL

INFORME TÉCNICO DE INSPECCIÓN No. 002-2023

Proyecto:	VENAO POINT	Categoría:	II
Promotor:	VENAO POINT, S.A.		
Representante Legal:	SCOOT CARTER ANDREWS		
Localización del Proyecto:	CORREGIMIENTOS DE CAÑAS Y ORIAS ARRIBA, DISTRITOS DE PEDASI Y TONOSI, PROVINCIA DE LOS SANTOS		
Fecha de inspección:	JUEVES 12 DE ENERO DE 2023.		
Fecha del Informe:	MARTES 17 DE ENERO DE 2023.		
Participantes:	<ul style="list-style-type: none"> • Julián Bhakia M.--Representante del Promotor • Lourdes Araúz – Equipo consultor. • Eberto Anguizola - Por parte del equipo consultor. • Hillary Igualada – Sección de Evaluación de la Regional de Los Santos. • Fernando Domínguez – Sección de Forestal de la Regional de Los Santos. • Wilfredo Poveda –Ministerio de Ambiente- Regional de Los Santos. • Virgilio Ureña---Ministerio de Ambiente- Regional de Los Santos. • Lesly Flores – Evaluadora de EsIA (Nivel Central). • Alvin Datzel Chávez Polo– Evaluador de EsIA (Nivel Central).

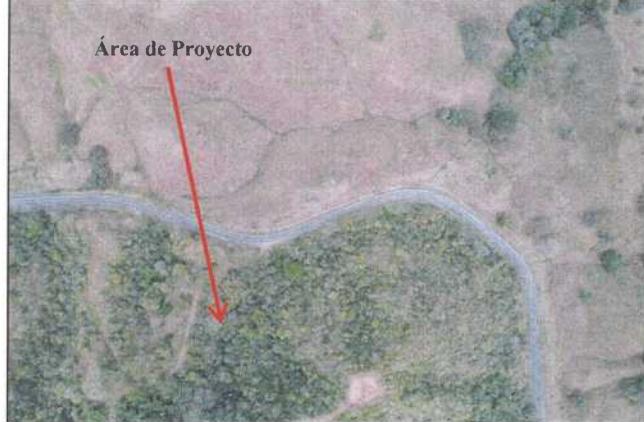
- En el área del proyecto colinda, con la vía principal que comunica al poblado de Venao con el poblado de Cañas, vía que será implementada por el proyecto como acceso (Ver figura #2).

<p>Figura # 2. Vista aérea del área del proyecto, colindante a la vía principal hacia el poblado de Cañas.</p>
585982.76 m E 821972.86 m N

- En cuanto al acceso del proyecto, se dispone el uso de la vía principal que comunica a los distritos de Pedasí y Tonosí, aunado a la topografía de la región, hace evidente la necesidad de realizar movimiento de tierra, el promotor deberá considerar el análisis del flujo vehicular y planes de prevención de riesgo de accidentes vehiculares.

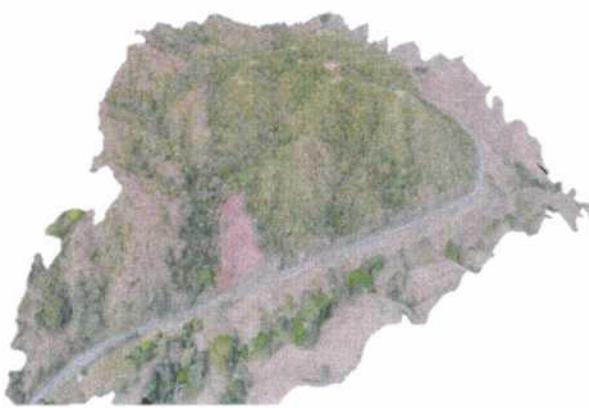
- Respecto a la topografía, el área de influencia directa del proyecto está compuesta por grandes pendientes, condición que disminuyó la accesibilidad en dichas zonas, limitando así el recorrido únicamente en las secciones donde la topografía presenta mejores condiciones de acceso (Ver Figura #3).

<p>Figura # 3. Vista de Modelo 3D, donde se visualiza la topografía existente</p>

- Respecto a la topografía, las pendientes evidenciadas en campo son pronunciadas, por lo que, se debe implementar medidas de mitigación eficientes para evitar la erosión, y/o deslizamientos, al momento de ejecutar las modificaciones de la geomorfología (dado a los movimientos de tierra).

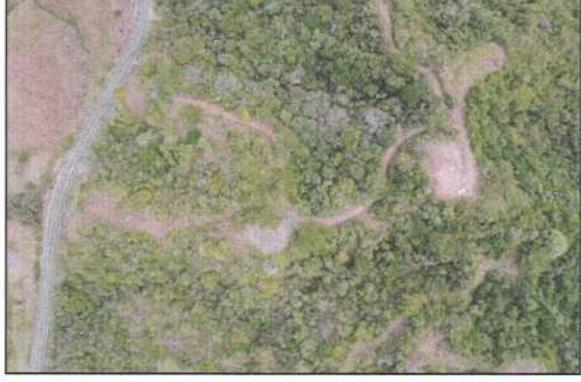
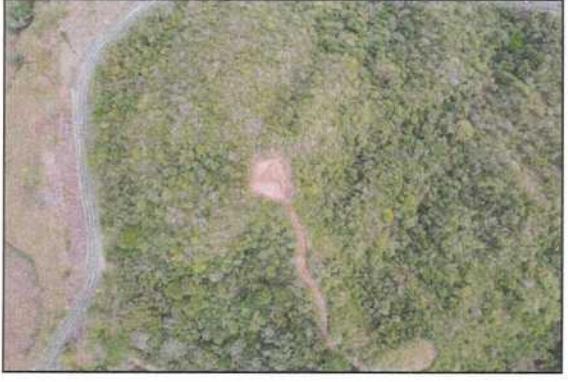
- Aunado al punto anterior, se observó que previamente se han realizado actividades de adecuación de los caminos de accesos existentes, evidenciándose intervención en algunas secciones (Ver Figura#4 y 5).

Figura # 4 y 5. Vista de los caminos de accesos existentes.

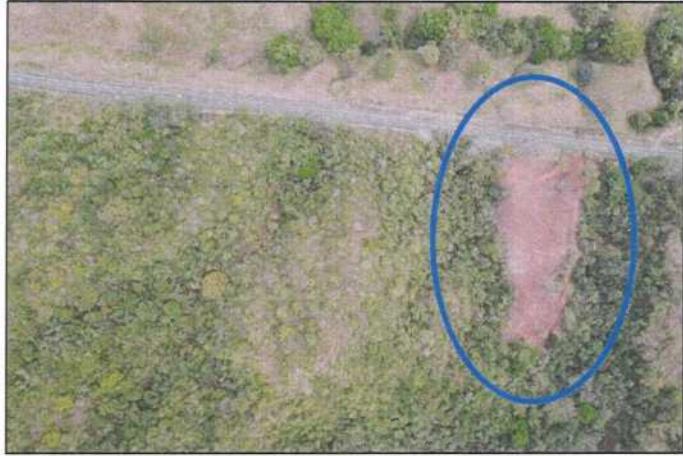
- Durante el sobre vuelo realizado sobre el polígono del proyecto, se observó en el margen sur-este del mismo, la intervención de la zona, visualizándose la eliminación de la capa vegetal (Ver figura #6).

Figura #6. Vista aérea, donde se visualiza el desmonte de la cobertura vegetal en el Área de Influencia del Proyecto

- Mediante el desarrollo del sobre vuelo se visualizó el desmonte de cobertura vegetal, en la sección Sur-Este del polígono del proyecto, por lo que, el presente informe será remitido a la dirección regional, para que sea verificado si, dicha actividad mantiene Instrumento de Gestión Ambiental vigente.

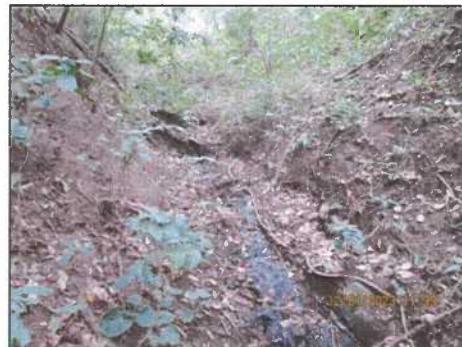
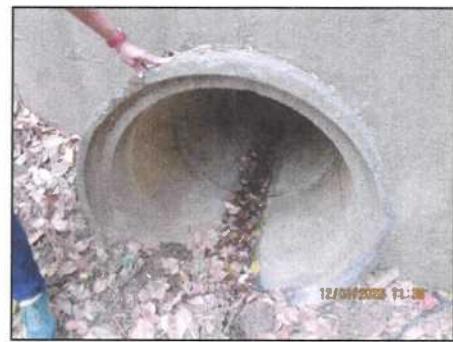
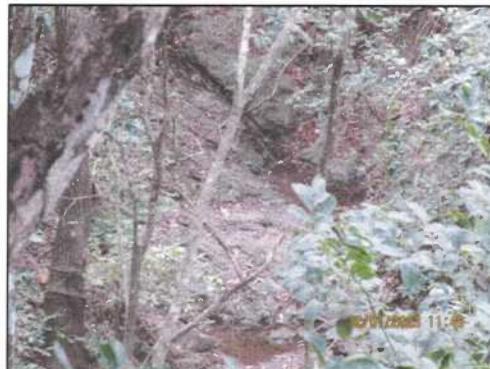
- En cuanto a la hidrología, se identificaron dos (2) fuentes hídricas durante el recorrido, las cuales fluyen en dirección del polígono hacia la vía principal (vía hacia el poblado de Cañas), cruzando la misma y vertiendo sus aguas hacia los predios colindantes a dicha vía (ambas fuentes presentaban bajo caudal). Es de relevancia mencionar que, estas fuentes presentan obras en cauces, en los tramos donde intercepta la vía antes descrita (Ver figura #7, 8 y 9).

Figura #7,8 y 9. Vista de las fuentes hídricas identificadas durante la inspección de campo

- Dado las dificultades de la accesibilidad del terreno (altas pendiente y vegetación), no se logró realizar un recorrido completo de la superficie, sin embargo, es evidente la presencia de fuentes hídricas dada a las características físicas y biológicas del sitio, condición visualizada mediante el sobrevuelo realizado con drone. Por lo que, se debe corroborar la existencia o no, de fuentes hídricas adicionales a las observadas en campo y descritas en el EsIA y la verificación si existen nacimientos de fuentes hídricas en dicho predio.

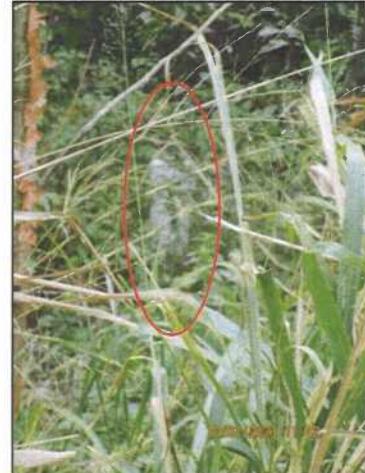
- Conjuntamente se observó infraestructura de un pozo, en la sección del polígono colindante en la vía (Ver Figura #10).
- En cuanto al componente biológico, el área de influencia del proyecto, se observó que la misma es utilizada para cría y pastoreo de ganado bovino, encontrándose una distribución de flora típica de estas zonas, existen, regiones compuestas por gramíneas, arbustos y segmentos con formaciones boscosas que ocupan las secciones del polígono donde la pendiente es mayor y en cercanía a las fuentes hídricas (Bosques de Galería) (Ver Figura Orto mosaico del área del proyecto).

Figura# 10. Infraestructura de Pozo visualizada.

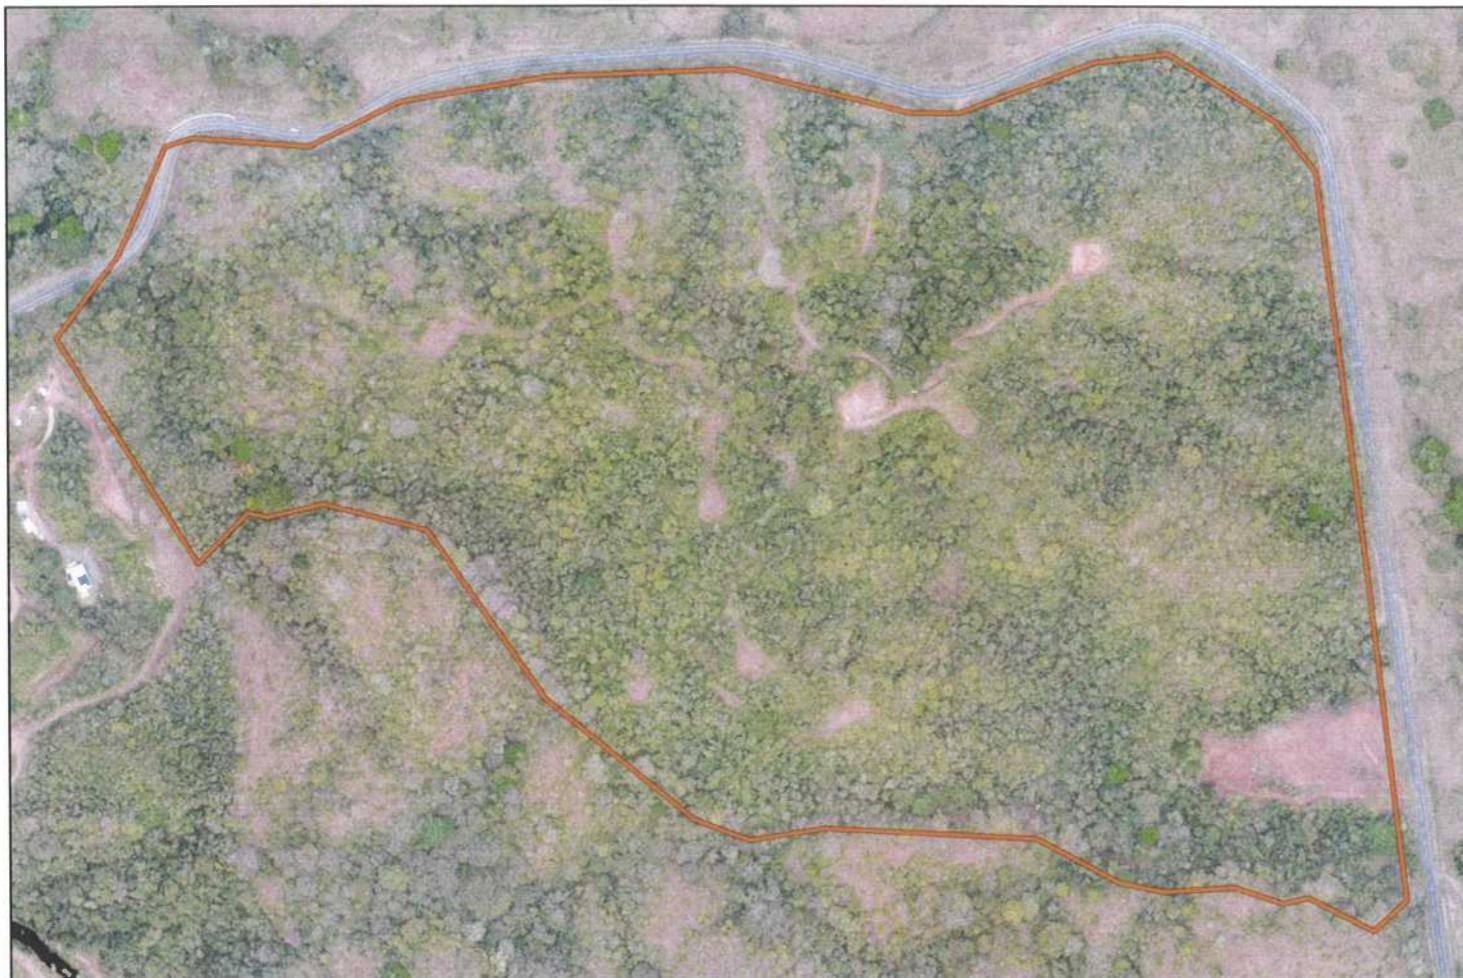
- Es importante destacar que, mediante las imágenes tomadas por el dron, se puede apreciar que, en secciones del polígono, la cobertura boscosa mantiene mayor densidad en los sitios donde se visualiza las menores cotas, conformando geometrías de alineamientos, condiciones típicas de bosques de galerías. Por lo que, posiblemente existan fuentes hídricas adicionales a la visualizadas durante el recorrido de la inspección (Ver Figura Orto mosaico del área del proyecto).

VISTA DEL ÁREA DE INFLUENCIA DIRECTA DEL PROYECTO, SOBRE EL ORTO MOSAICO LEVANTADO CON IMÁGENES TOMADAS EL DÍA DE LA INSPECCIÓN

- En cuanto al componente biológico, la vegetación existente está compuesta por gramíneas, arbustos y bosque secundario, condición dada a la intervención por las actividades agropecuarias ejecutadas históricamente en la zona, sin embargo, el promotor debe definir las superficies que serán intervenidas y cuáles de estas serán dispuestas para la conservación de bosques.
