DIRECCIÓN REGIONAL DE PANAMÁ METROPOLITANA
MEMORANDO
DRPM-015-2023

MINISTERIO DE AMBIENTE
DIRECCIÓN REGIONAL DE PANAMÁ METROPOLITANA
SECCIÓN DE EVALUACIÓN DE IMPACTO AMBIENTAL
INFORME TÉCNICO DE EVALUACIÓN No. 001-03-01-2023

PROYECTO: SUBESTACIÓN ELECTRICA PANAMA III 230 kV

INFORME TÉCNICO DE INSPECCIÓN No. DRPM-SOSH- 068-2022

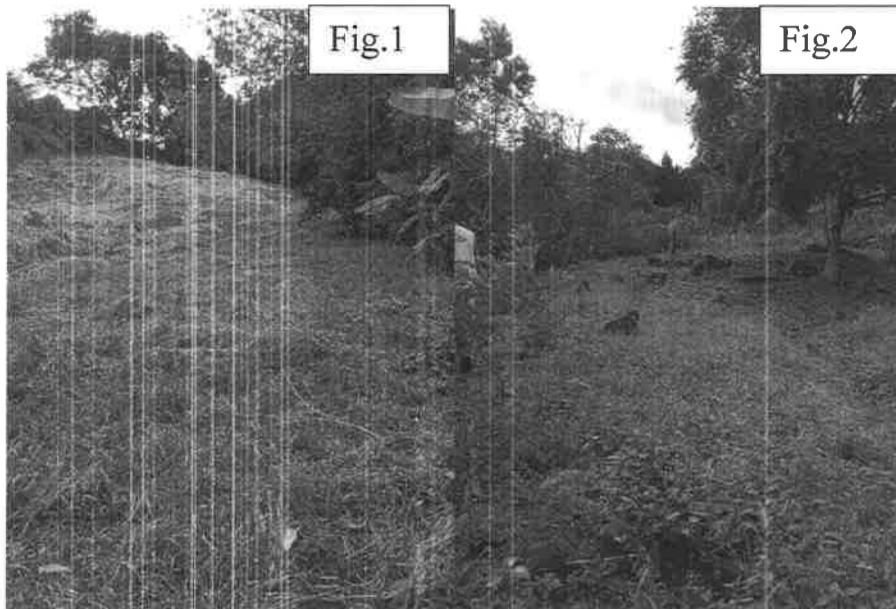
Figura 1 y 2: En estas imágenes podemos observar el tipo de vegetación predominante en el área, gramínea, arboles dispersos, intervención antropogénica con sembradíos. De igual manera podemos observar la topografía existente, con pendientes y suelo de tosca con presencia de rocas dispersas.

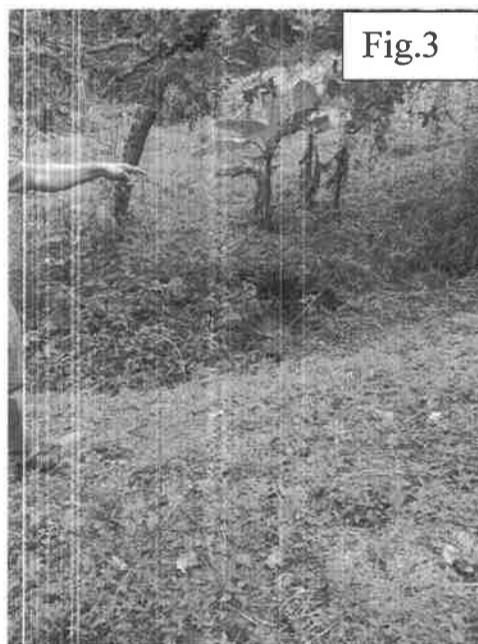
Figura 3: Debido a las elevaciones en la topografía se pudo apreciar la formación de cárcavas producto de las escorrentías y suelo con poca vegetación.

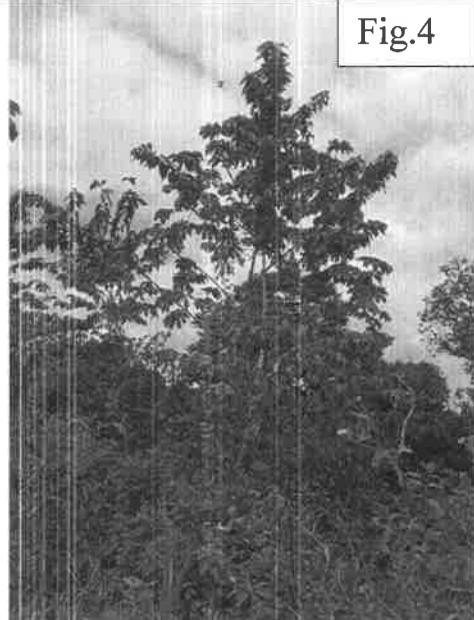
Fig.4

Figura 4: Tipo de vegetación existente en el área, arboles dispersos, rastrojos, gramínea.

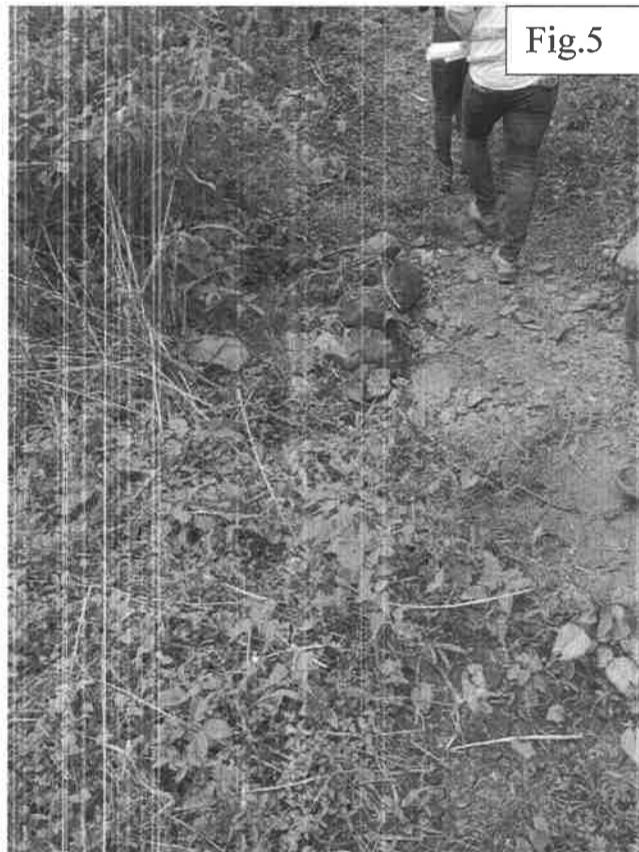
Fig.5

Figura 5: Se puede apreciar el tipo de suelo existente predominante en el polígono durante el recorrido realizado (tosca)

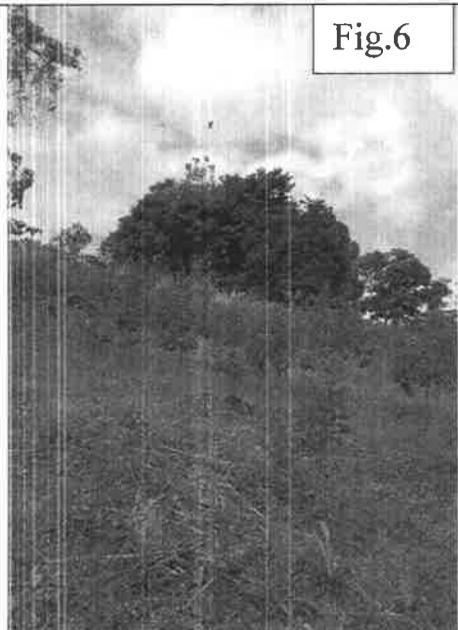
Fig.6

Figura 6: Plantaciones de guandú realizadas por las familias que actualmente habitan de forma ilegal dentro del polígono de estudio.

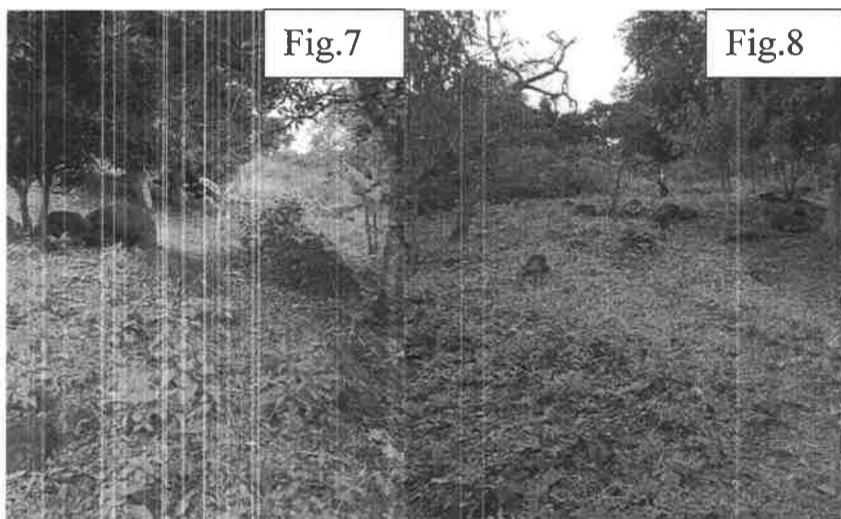
Fig.7

Figura 7 y 8: Se aprecia la alta intervención con la que cuenta el polígono y suelo rocoso y área altamente transitada.

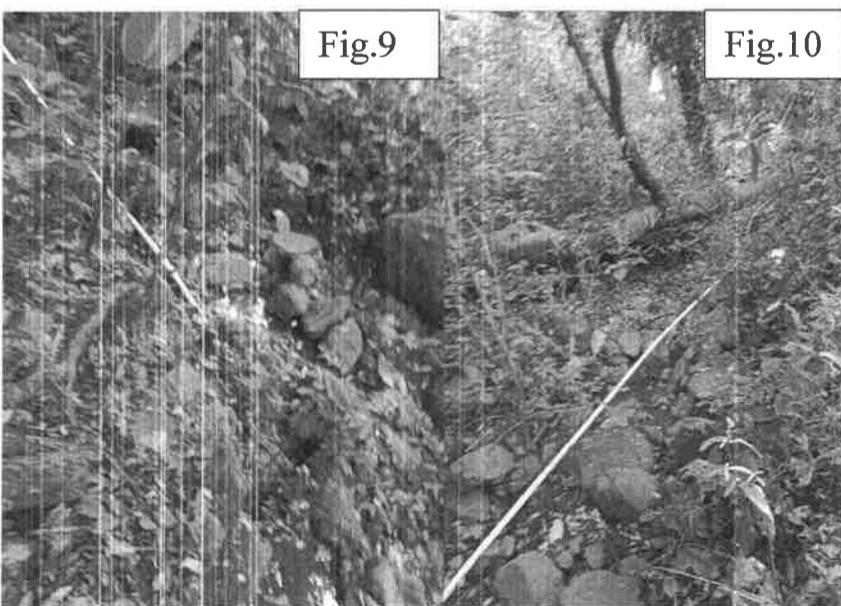
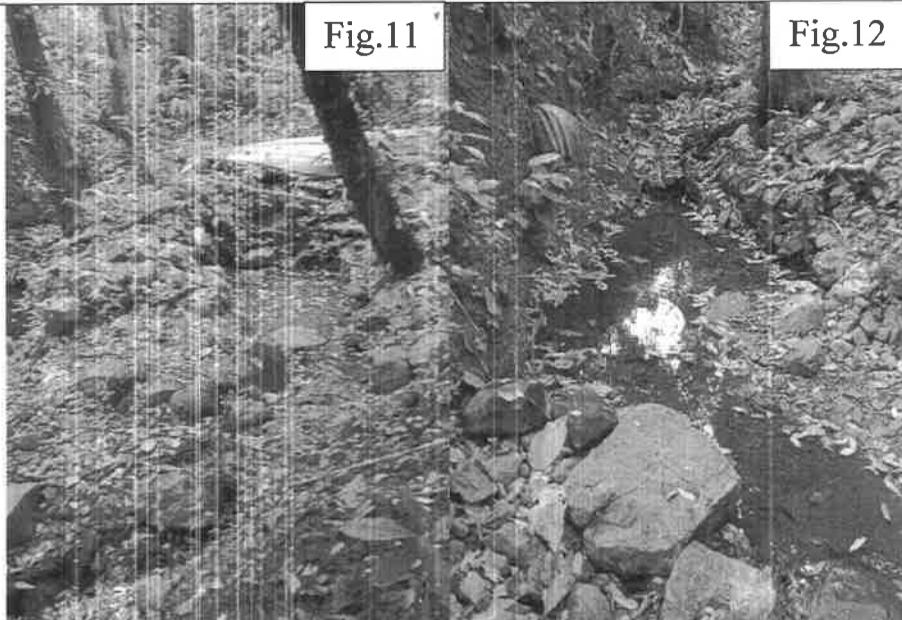
Figura No. 9 a la No. 12: Drenajes existentes dentro del polígono, de los cuales fueron muestreados para el monitoreo de calidad de agua y de los cuales han sido aprovechados por las familias que viven en el área (fig. 9.y 10 se puede ver tubería ½ pulgada)

- Realizar muestreo de agua de los cursos de aguas existentes dentro del polígono durante la etapa constructiva cumpliendo con las recomendaciones del informe de calidad de agua.

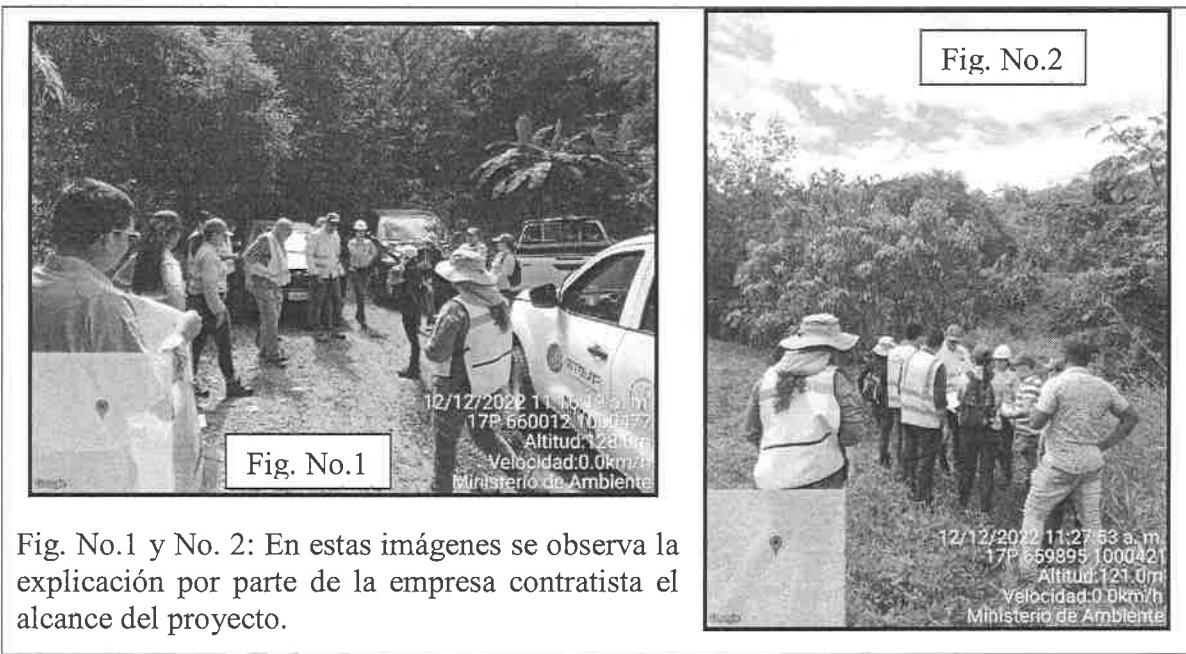
Fig. No.1 y No. 2: En estas imágenes se observa la explicación por parte de la empresa contratista el alcance del proyecto.

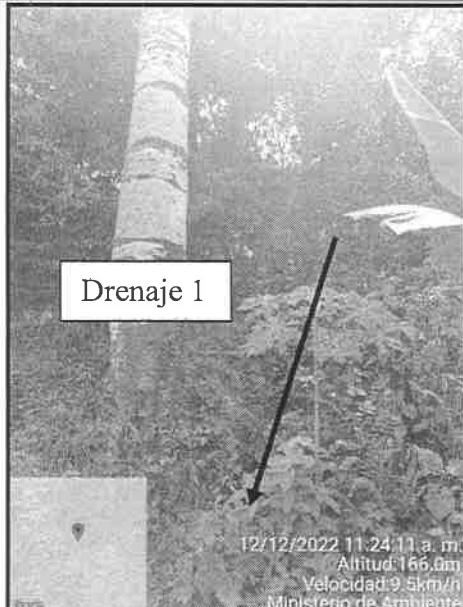
- Al inicio del recorrido se visualiza un cauce con fondo pedregoso, sin agua el cual denominamos drenaje 1, con vegetación herbácea y algunos árboles. (visible en la Fig. No.3)

Fig. No.3 Observamos el denominado drenaje 1.

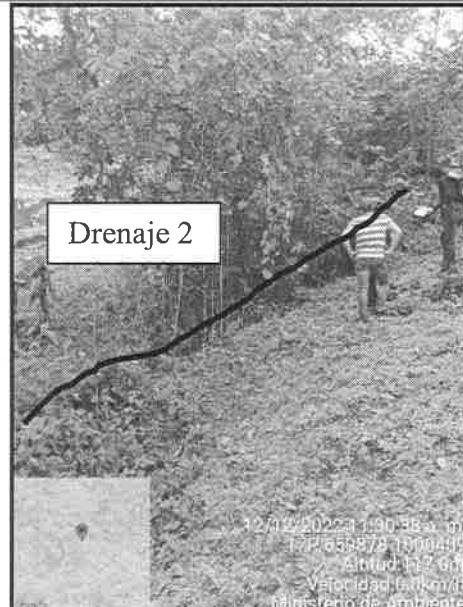
- Posteriormente en el recorrido observamos en una pendiente de 60° aproximadamente otro cauce con fondo pedregoso, sin agua, visible afloramiento rocoso en la zona circundante y vegetación arbustiva y herbácea, el cual denominaremos drenaje 2. (visible en la Fig. No. 4)

Fig. No.4 Observamos el denominado drenaje 2.

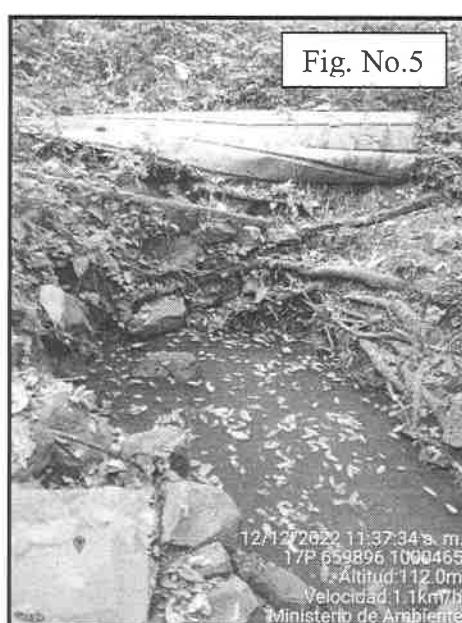
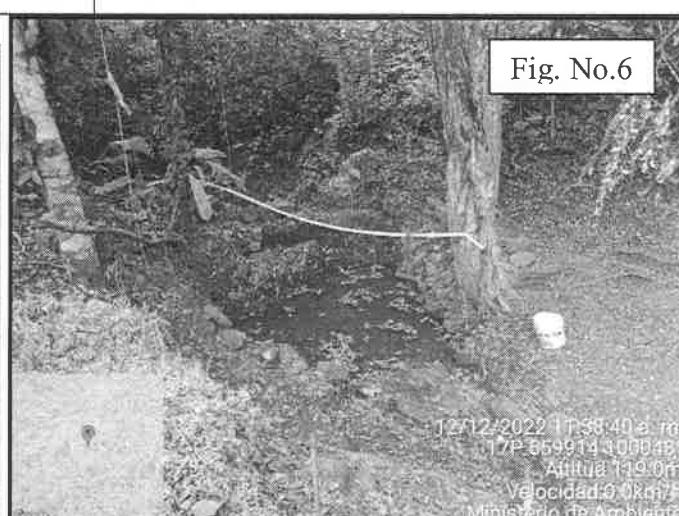
- Seguidamente observamos un tercer cauce bien definido en el cual discurre agua, con coloración turbia, y presencia de árboles de espavé, guácimo, en el borde de talud, el cual denominaremos drenaje 3. (visible en la Fig. No. 5 y 6)

- En esta misma sección del drenaje 3, observamos como si fuese una poza de agua, donde se visualizó una tubería de ½ plg., esta tubería se observa aguas abajo con una válvula de control, la cual se abre para almacenar agua en tanques de 5 galones, como se observa en la imagen. (visible en la Fig. No. 5 y 6)

Fig. No. 5 y 6: En estas imágenes nos encontramos un tercer drenaje en el cual discurre agua con coloración turbia, vegetación como espavé, guácimo en los ambos bordes de talud. En la Fig. No. 5 se encuentra dentro de la poza de agua una tubería de PVC de ½ plg., en donde como se observa en la Fig. No. 6 la tubería visible con una válvula de control se abre para almacenar en tanques de 5 gal.

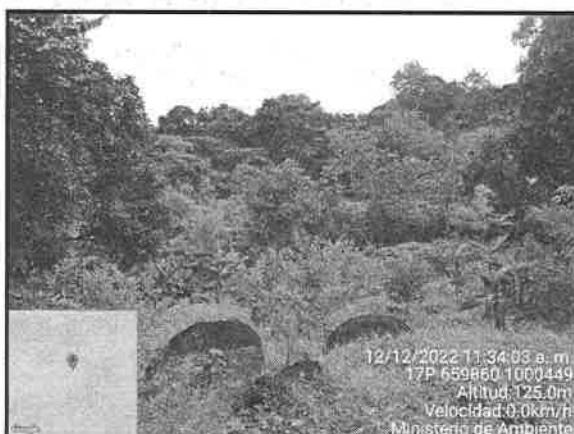
Fig. No.7: En esta imagen observamos rocas de gran dimensión a lo largo del terreno.

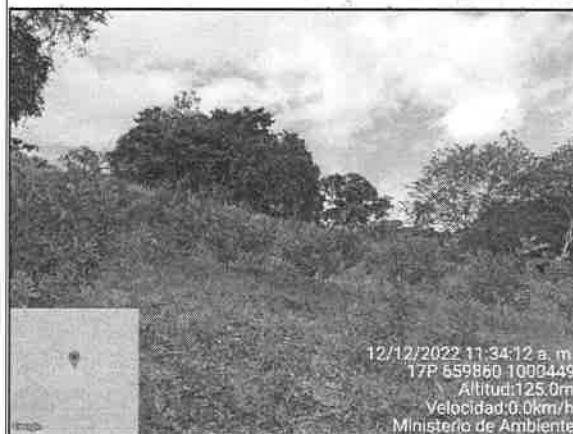
- Se visualiza un polígono con cultivos de plátano, guandú, yuca, entre otros productos. (visible en la Fig. No.8)
- Se observa a lo largo del recorrido zonas con afloramiento rocoso.

Fig. No.8: Dentro del polígono donde se desarrollará el proyecto cuenta con cultivos como plantación de guandú, plátano, entre otros.
