**SECCIÓN DE EVALUACIÓN DE IMPACTO AMBIENTAL
INFORME TÉCNICO DE INSPECCIÓN AL ÁREA DE DESARROLLO DEL PROYECTO**

Proyecto:	LOCALES COMERCIALES		
Categoría:	I		
Promotor:	ZHEN HUA ZHU (nombre legal) CHEN WAH CHU (nombre usual)		
Representante Legal:	N/A		
Localización del Proyecto:	Corregimiento de Monagrillo, Distrito de Chitré, provincia de Herrera.		
Expediente No.:	DRHE-I-F-04-2023		
Fecha de Inspección:	2 de Febrero de 2023		
Fecha del Informe:	2 de Febrero de 2023		
Participantes:	Nombre	Cargo	Institución/Sociedad/Empresa
	Francisco Cortés	Evaluador de Impacto Ambiental	MiAmbiente – Dirección Regional de Herrera
	Cesar Vega	Arquitecto	En Representación del promotor
	Vicente González	Acompañante	En representación del promotor

Informe Técnico de Inspección de Campo del proyecto “**LOCALES COMERCIALES**”.

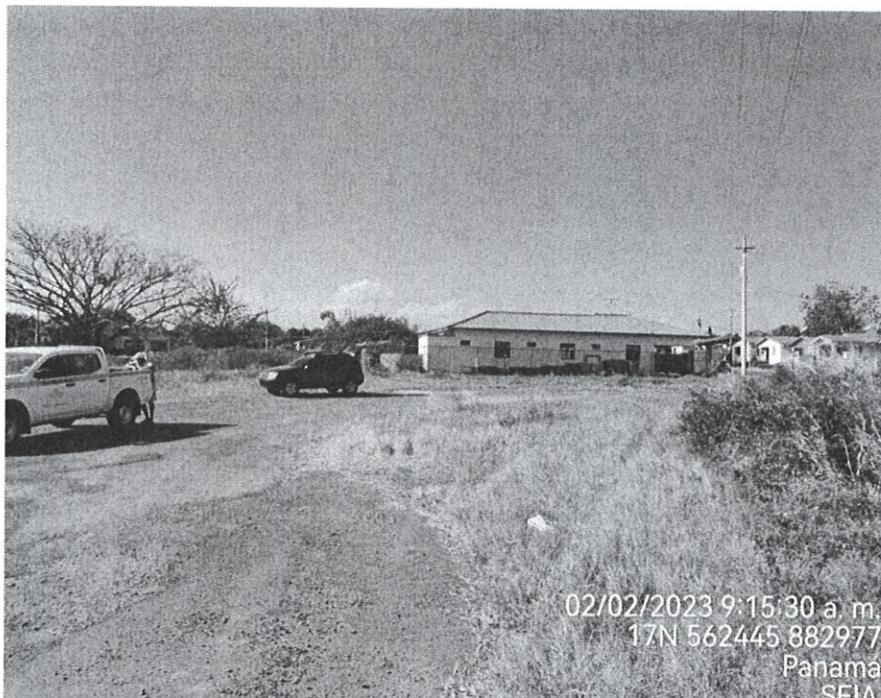
Coordenada de ubicación UTM (WGS-84):	Imágenes tomadas en el polígono.
882977 N 562445 E

<p>02/02/2023 9:15:30 a.m. 17N 562445 882977 Panama SEIA</p> <p>Fotografía N° 1 Topografía plana, vegetación compuesta de pasto y malezas en ciertas secciones del polígono.</p>

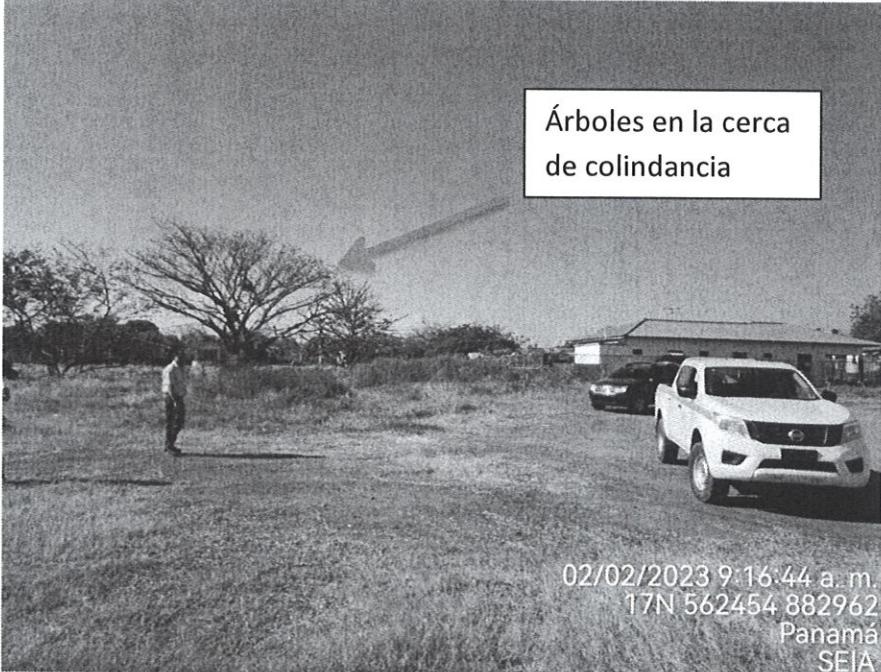
882962 N 562454 E

<p>Árboles en la cerca de colindancia</p> <p>02/02/2023 9:16:44 a.m. 17N 562454 882962 Panamá SEA</p> <p>Fotografía N° 2 Otra sección del polígono, suelo cubierto de malezas y algunas áreas desprovistas de vegetación. Al fondo arboles descritos en el punto 7.1.1 Caracterización vegetal e inventario Forestal, los cuales no serán afectados</p>
----------------------	---
