FORMATO EIA-FEA-007

INFORME TÉCNICO DE INSPECCIÓN AL SITIO DE DESARROLLO DEL PROYECTO

Proyecto:	LOTIFICACIÓN FRAMAR.		
Categoría:	I		
Promotor:	ESTHER MARINA FRAGO ALMANZA.		
Representante Legal:	N.A.		
Ubicación:	Corregimiento de Monagrillo, Distrito de Chitré, provincia de Herrera.		
Expediente No.:	DRHE-I-F-03-2023		
Fecha de la inspección:	2 de Febrero de 2023		
Fecha del Informe:	3 de Febrero de 2023		
Participantes:	Nombre	Cargo	Institución
	Yuria Benítez	Sección de Evaluación de Impacto Ambiental	MiAmbiente - Herrera
	Diana Castillo	Practicante	MiAmbiente - Herrera
	Jorge Frago	Sobrino del Promotor (Esther Frago Almanza)	----

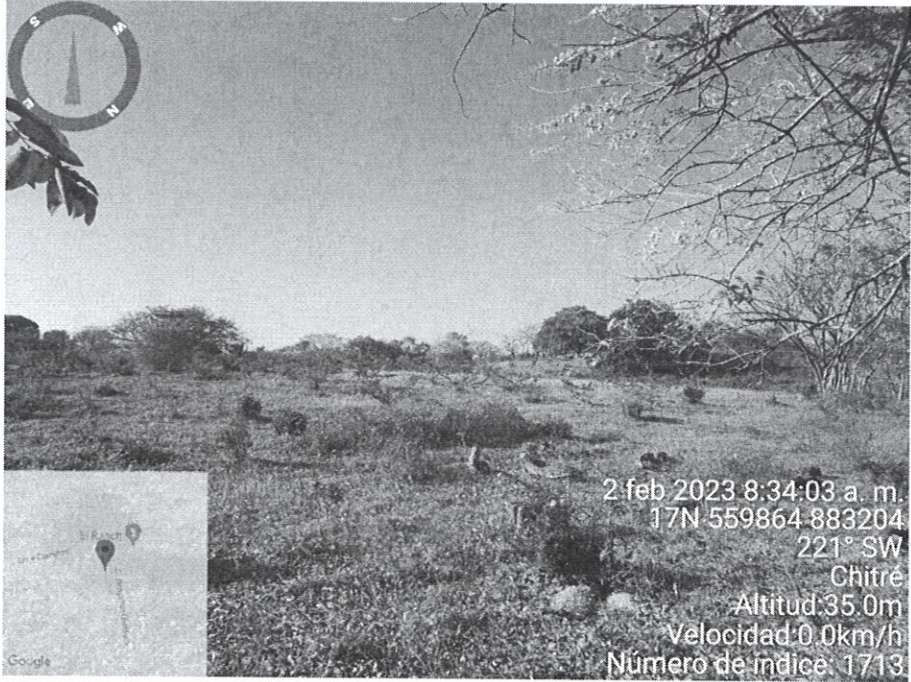
Coordenada de ubicación UTM (WGS-84):	Imágenes tomadas en el sitio.
559864 E 883204 N	<div>

</div> <p>Fig. No. 1: Vista de la topografía y vegetación existente en el área del proyecto. La topografía es irregular, la vegetación está conformada por gramíneas y árboles dispersos, también se observaron árboles en las cercas vivas de las colindancias.</p>
559771 E 883177 N	<div>

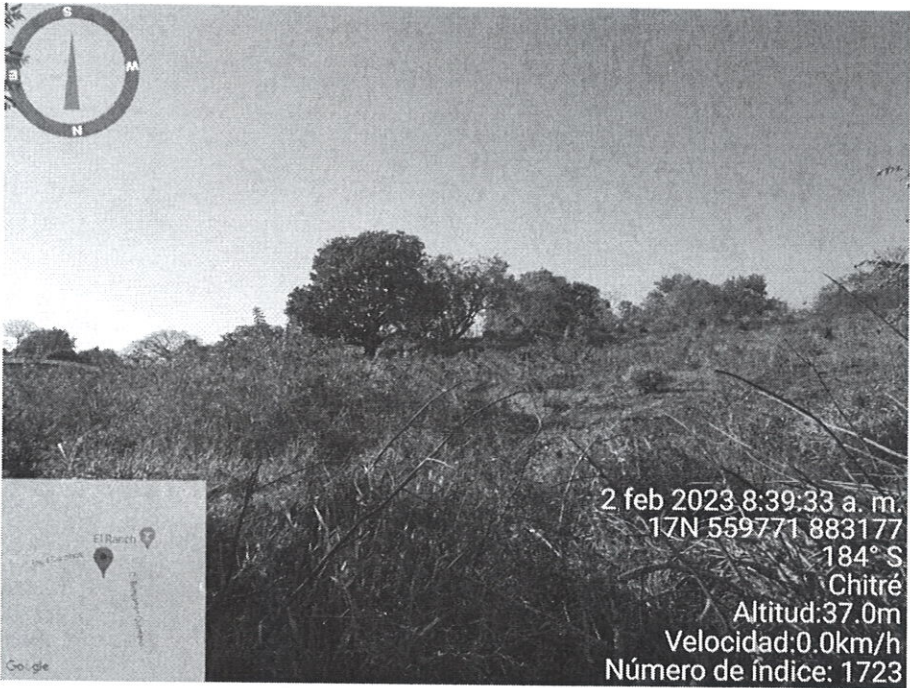
- Durante la inspección se evidenció que a lo interno del polígono del proyecto, se ubica el nacimiento de una fuente hídrica, quebrada intermitente, la cual discurre aproximadamente 16 metros lineales a lo interno del Inmueble con Folio Real No. 41195, para cruzar hacia el inmueble colindante en dirección Norte, sin embargo, esto es contradictorio a lo establecido en la Sección 6.6 Hidrología del EsIA. El plano del proyecto “LOTIFICACIÓN FRAMAR”, no detalla el establecimiento de servidumbre hídrica.

</div> <p>Fig. No. 2: Vista del área en el cual se ubica la fuente hídrica a lo interno del polígono del proyecto.</p>

- Durante la inspección se evidenció que a lo interno del polígono del proyecto, se ubica el nacimiento de una fuente hídrica, quebrada intermitente, la cual discurre aproximadamente 16 metros lineales a lo interno del Inmueble con Folio Real No. 41195, para cruzar hacia el inmueble colindante en dirección Norte, sin embargo, esto es contradictorio a lo establecido en la Sección 6.6 Hidrología del EsIA.

- Continuar con la etapa de evaluación y análisis del Estudio de Impacto Ambiental, Categoría I, generando la solicitud de ampliación correspondiente.

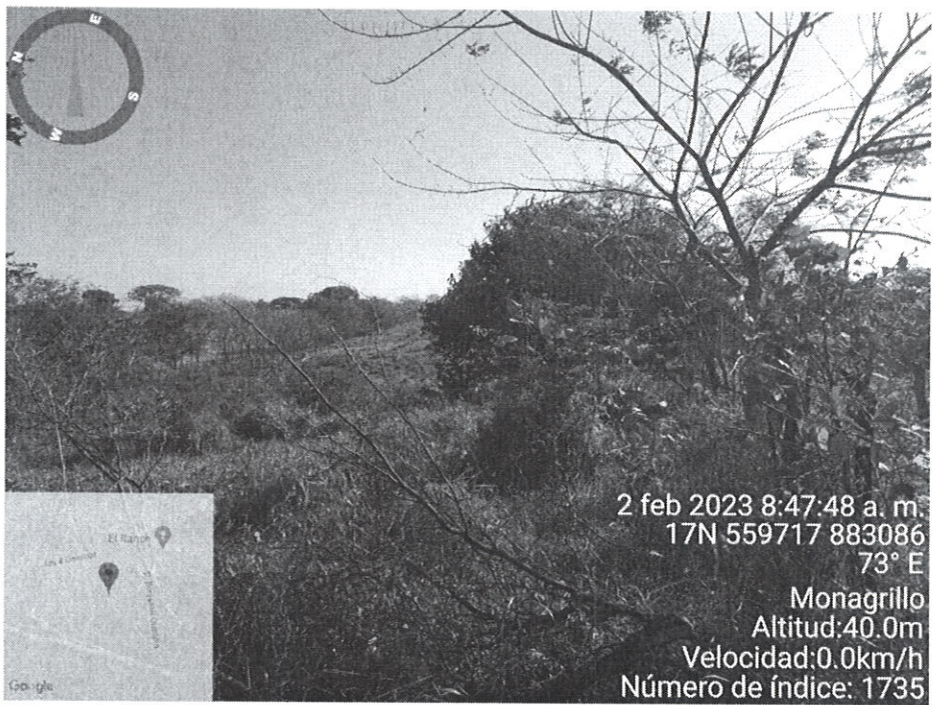
559717 E
883086 N

Fig. No. 3: Vegetación a lo interno del polígono del proyecto, conformado por gramíneas, arbustos y árboles dispersos.

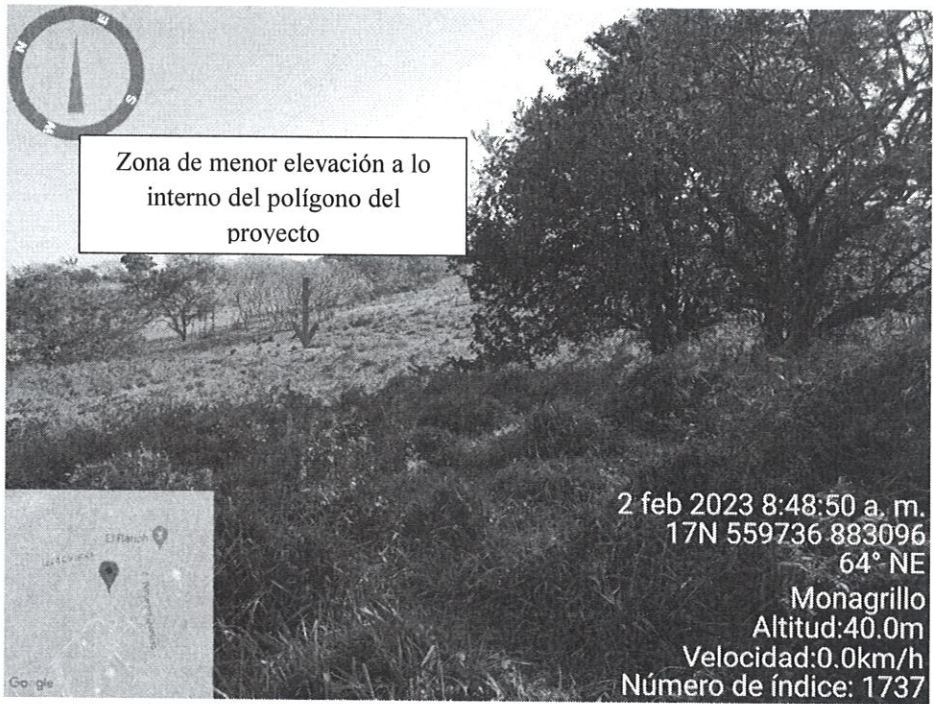
559736 E
883096 N

- Al momento de la inspección se observó que la topografía a lo interno del polígono del proyecto es relativamente irregular, con un declive del terreno hacia la parte central del mismo. Las elevaciones a lo interno del polígono del proyecto oscilan entre 27 msnm y 23 msnm, sin embargo, el Estudio de Impacto Ambiental, no establece el volumen de material para la adecuación del terreno, construcción de calle y nivelación de los lotes (corte y relleno), de igual forma no establece los sitios de botadero en caso de generarse un excedente de material y/o sitios de préstamo de material en caso de requerir material de relleno.

Fig. No. 4: Vista de la topografía en el polígono del proyecto. Se observa la diferencia de elevación existente.

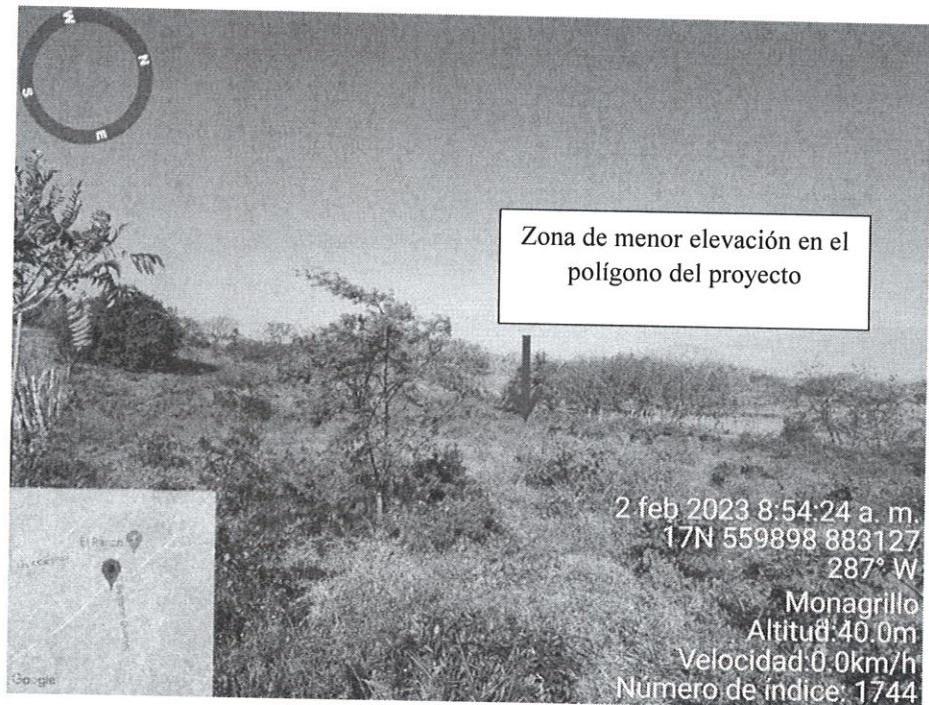
559898 E
883127 N

Fig. No. 5: Vista de la vegetación y de la topografía existente a lo interno del polígono del proyecto. La topografía es irregular, con un declive en la parte central del mismo.

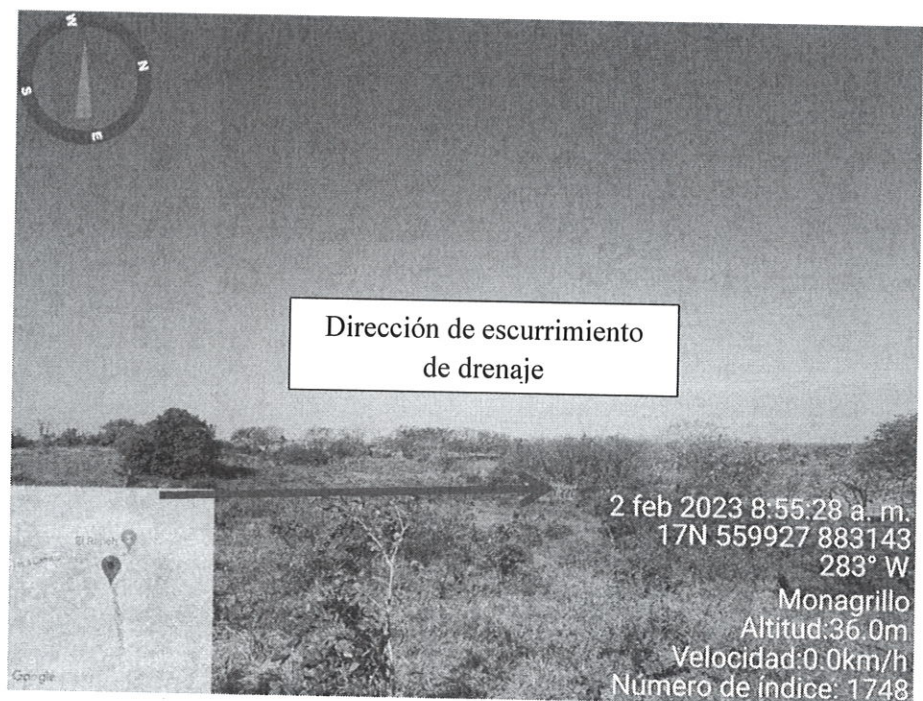
559927 E
883143 N

Fig. No. 6: Vista del polígono del proyecto. La vegetación está conformada por gramíneas, arbustos y árboles dispersos.

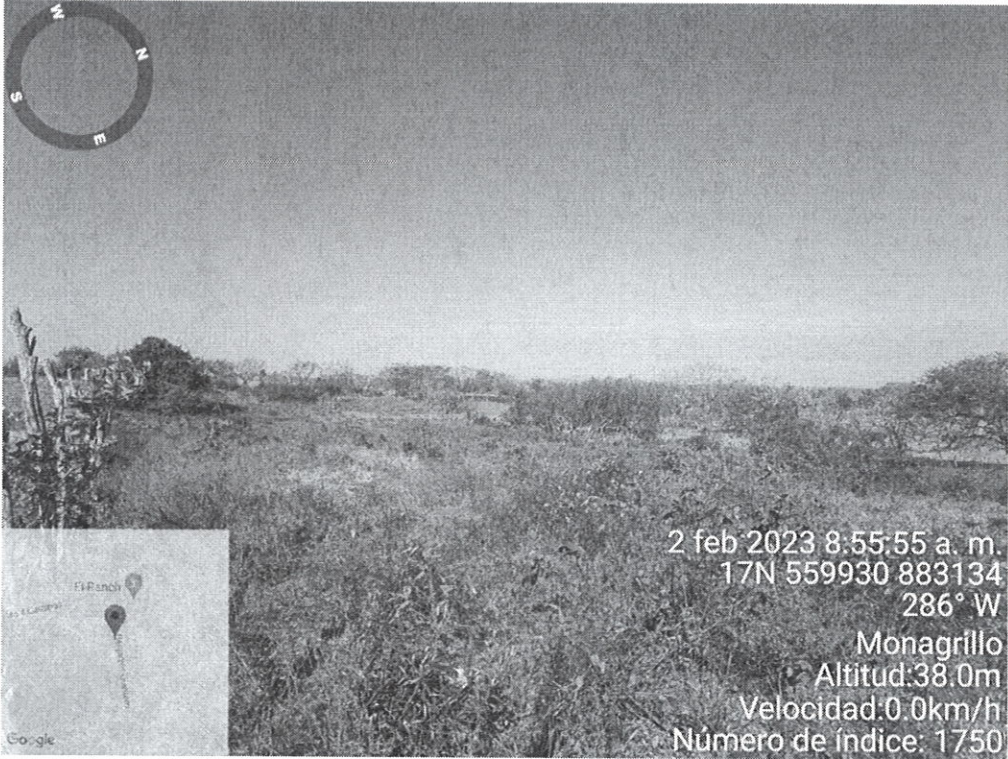
<div>559930 E</div> <div>883134 N</div>	<div>

<p>2 feb 2023 8:55:55 a. m. 17N 559930 883134 286° W Monagrillo Altitud: 38.0m Velocidad: 0.0km/h Número de índice: 1750</p></div> <div><p>Fig. No. 7: Vista de la topografía y vegetación existente a lo interno del polígono del proyecto.</p></div>
---	---
