INFORME TÉCNICO DE INSPECCIÓN**DRCC-IIo-156-2022****I. DATOS GENERALES**

Proyecto:	CONSTRUCCION DE EDIFICIO PARA LOCALES COMERCIALES
Promotor:	CALI LOO HAU
Categoría:	I
Consultores ambientales:	JORGE CARRERA IRC-006-2003 DIOMEDES VARGAS IAR-050-1998
Localización del proyecto:	CORREGIMIENTO DE COCLE, DISTRITO DE PENONOME, PROVINCIA DE COCLE.
Fecha de inspección:	20 de octubre de 2022
Fecha de informe:	20 de octubre de 2022
Participantes:	<ul style="list-style-type: none"> • Jorge Carrera – Consultor ambiental • Rubén Correa – Sección de Evaluación de Impacto Ambiental- MiAMBIENTE, Regional de Coclé • Kiriam González – Sección de Evaluación de Impacto Ambiental- MiAMBIENTE, Regional de Coclé

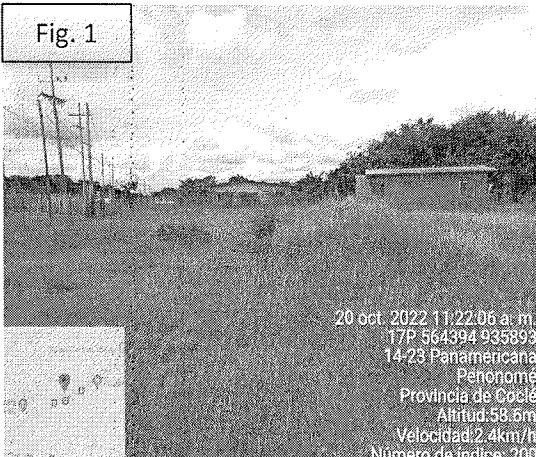
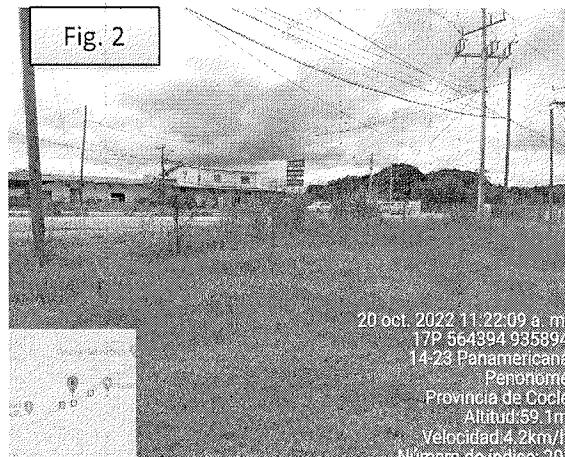
Fig. 1 y 2: Se puede observar el área frontal lateral a la carretera panamericana, donde proponen desarrollar el proyecto.

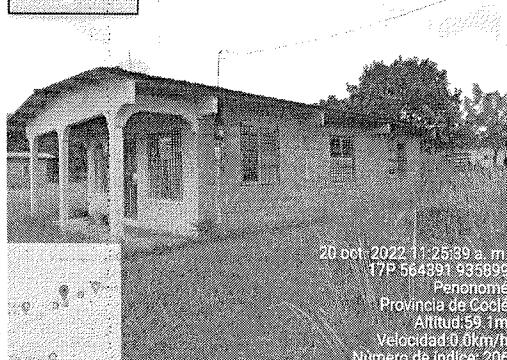
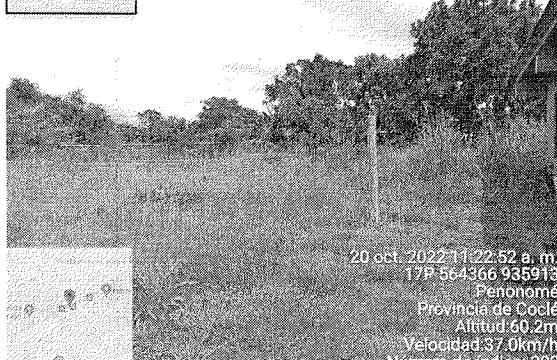
Observación 1: Durante la inspección se pudo observar la vegetación existente en el área de influencia directa del proyecto en su mayoría es tipo gramínea. Igualmente se pudo observar una residencia existente en la finca, la cual indican será demolida para la construcción del proyecto.

Fig. 3 y 4: Se puede observar el tipo de vegetación y la infraestructura existente en el área propuesta para el desarrollo del proyecto.
