DIRECCION DE SEGURIDAD HÍDRICA

MEMORANDO DSH-110-2023

ASUNTO : Informe de inspección respuesta MEMO DEEIA-0025-1101-2023

INFORME DE GIRA

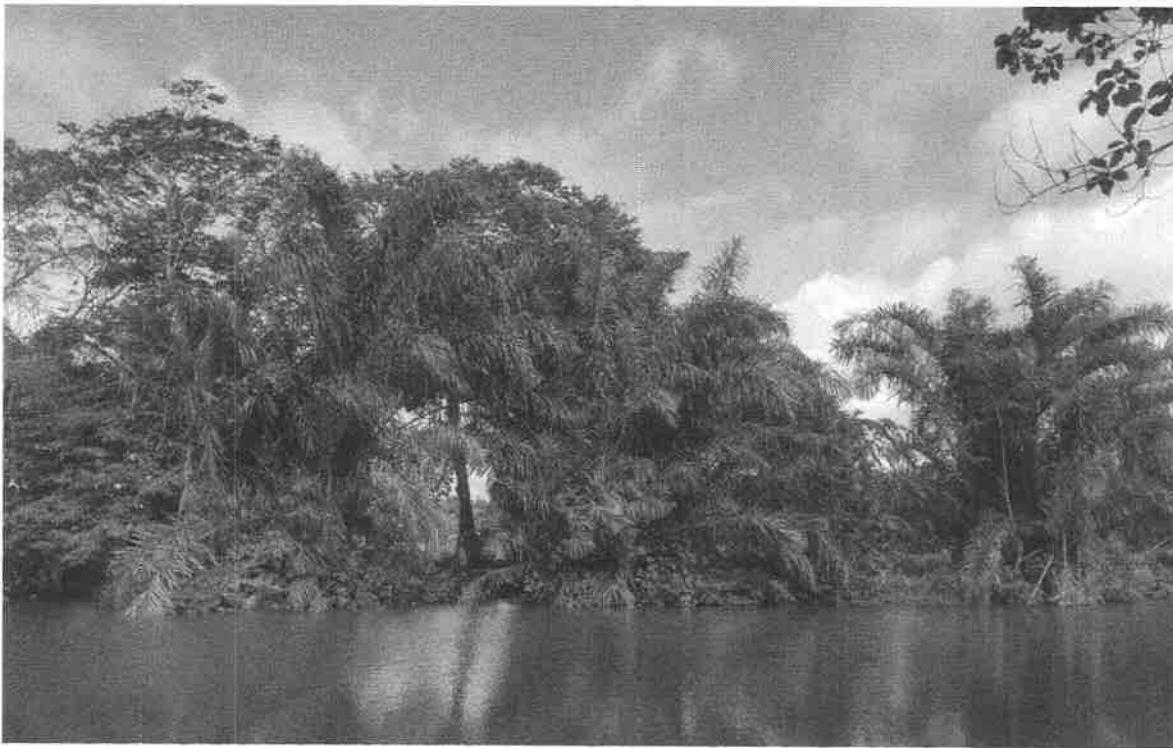
Imagen #5 Vista de la zona límite oeste del reservorio, colindante con el río Caño del Rey.

Es notorio que la zona destinada para la ubicación del reservorio de agua para riego, presenta un área anegada, en terrenos inundables y otra porción en terrenos más elevados.

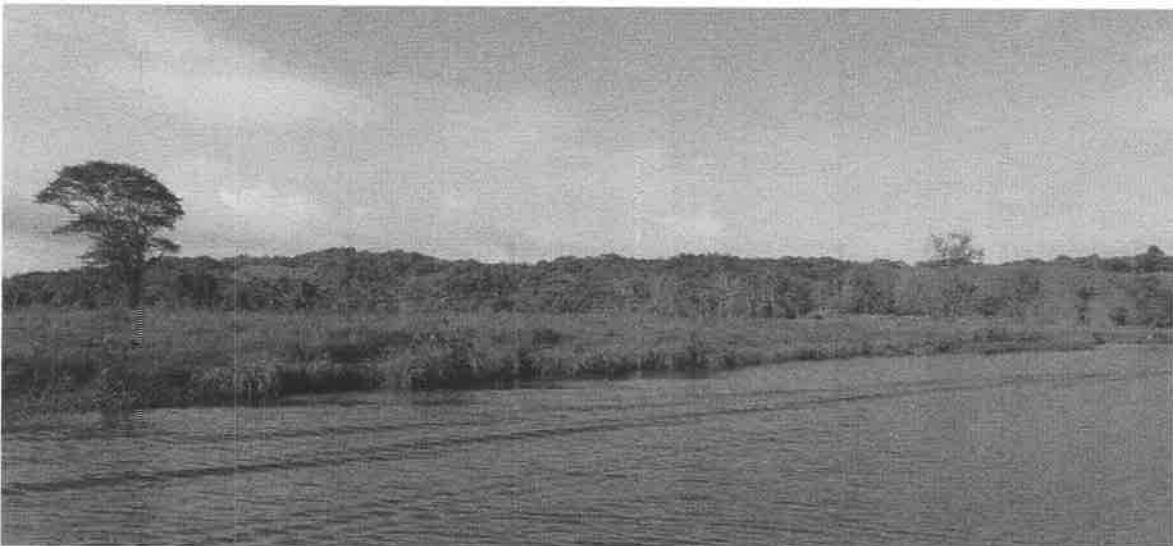
Imagen #5 Vista de la zona límite suroeste del futuro reservorio, colindante con el río Caño del Rey.

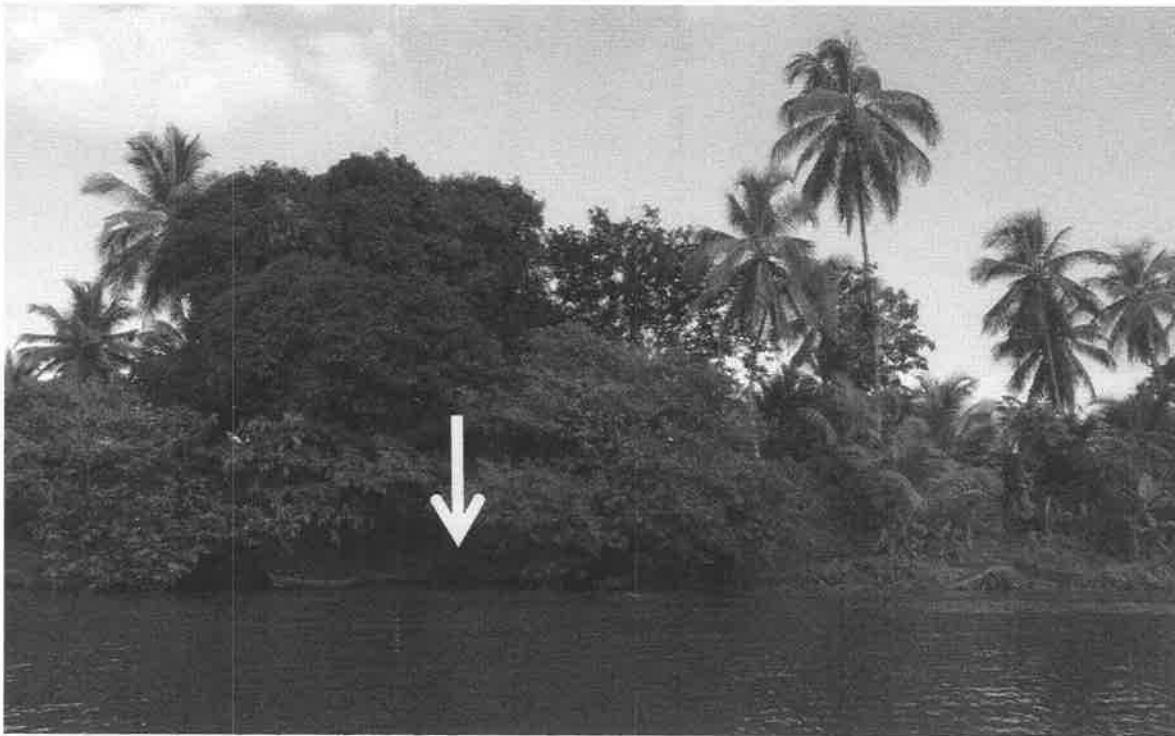
Imagen #7 Ubicación del punto SITIO #2 Toma de agua para riego del proyecto paisaje actual.

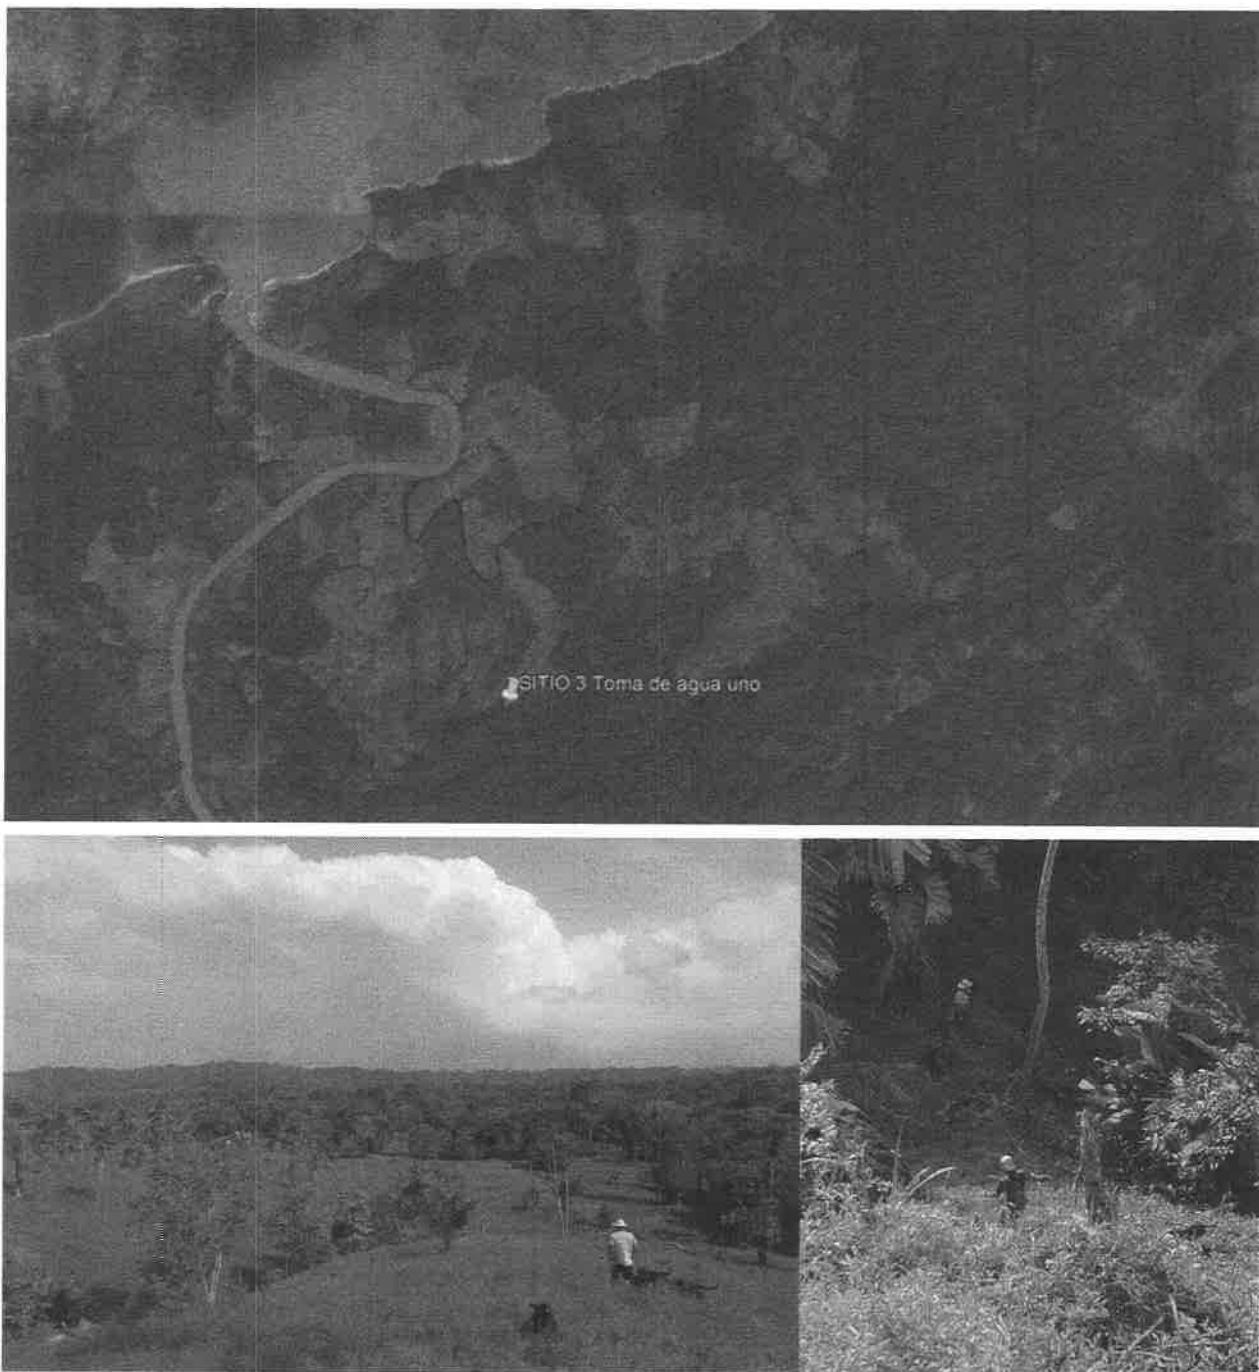
Imagen #9 Vista en el mapa y del paisaje de la ubicación de la toma de agua del pueblo Coclé del Norte, SITIO 3,

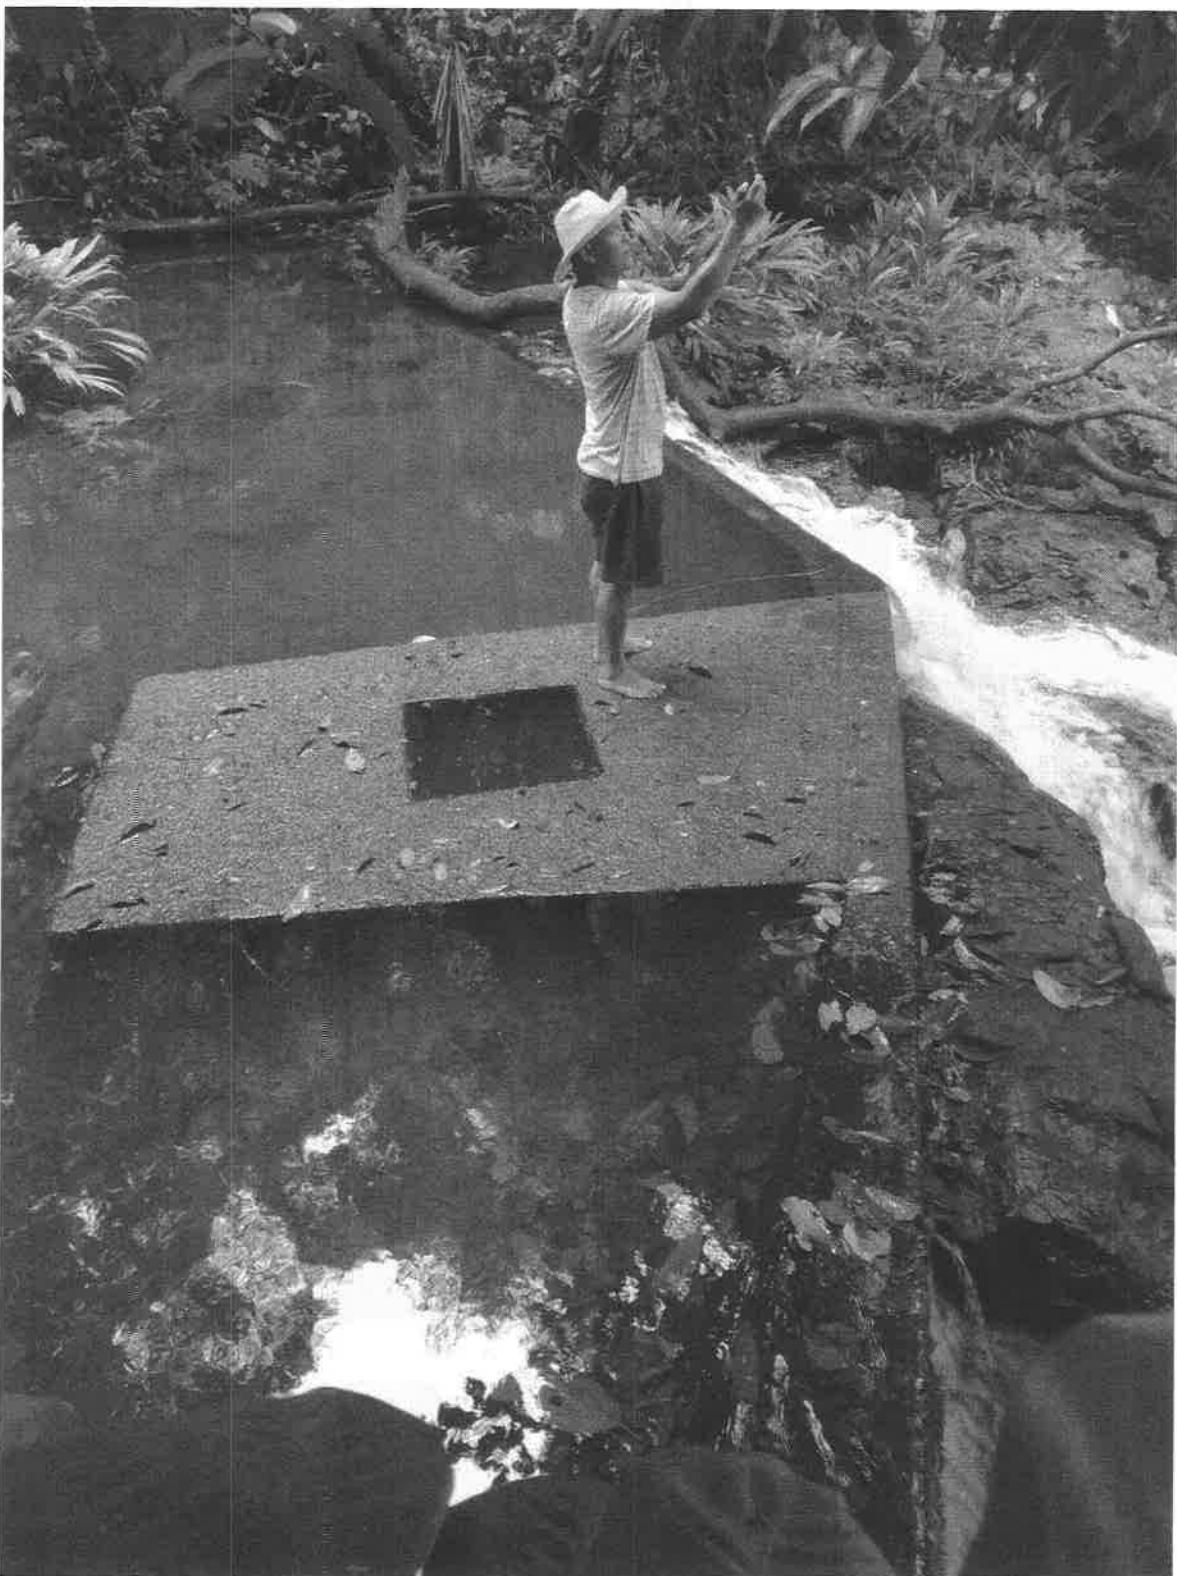
Imagen #10 Vista del sitio exacto de la toma de agua del pueblo Coclé del Norte, la cual solo abastece solo a una porción del pueblo debido a una conexión inadecuada. En la imagen se aprecia el apoyo del lugareño Sr. Manuel, quien fue el guía para esta expedición.

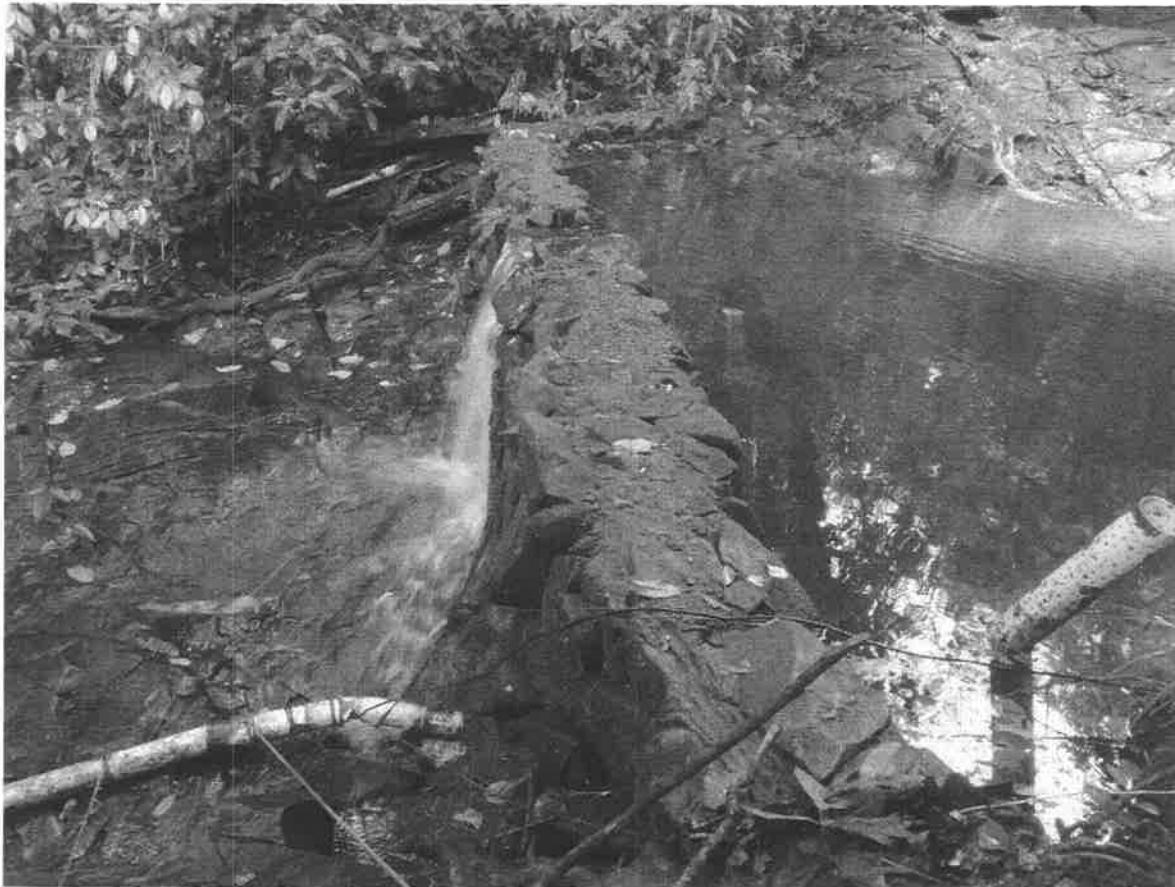
Imagen #13 Apariencia de la toma del acueducto rural del pueblo Coclé del Norte, sobre la quebrada Juan Francisco. Dicha toma fue construida en los años 1941.

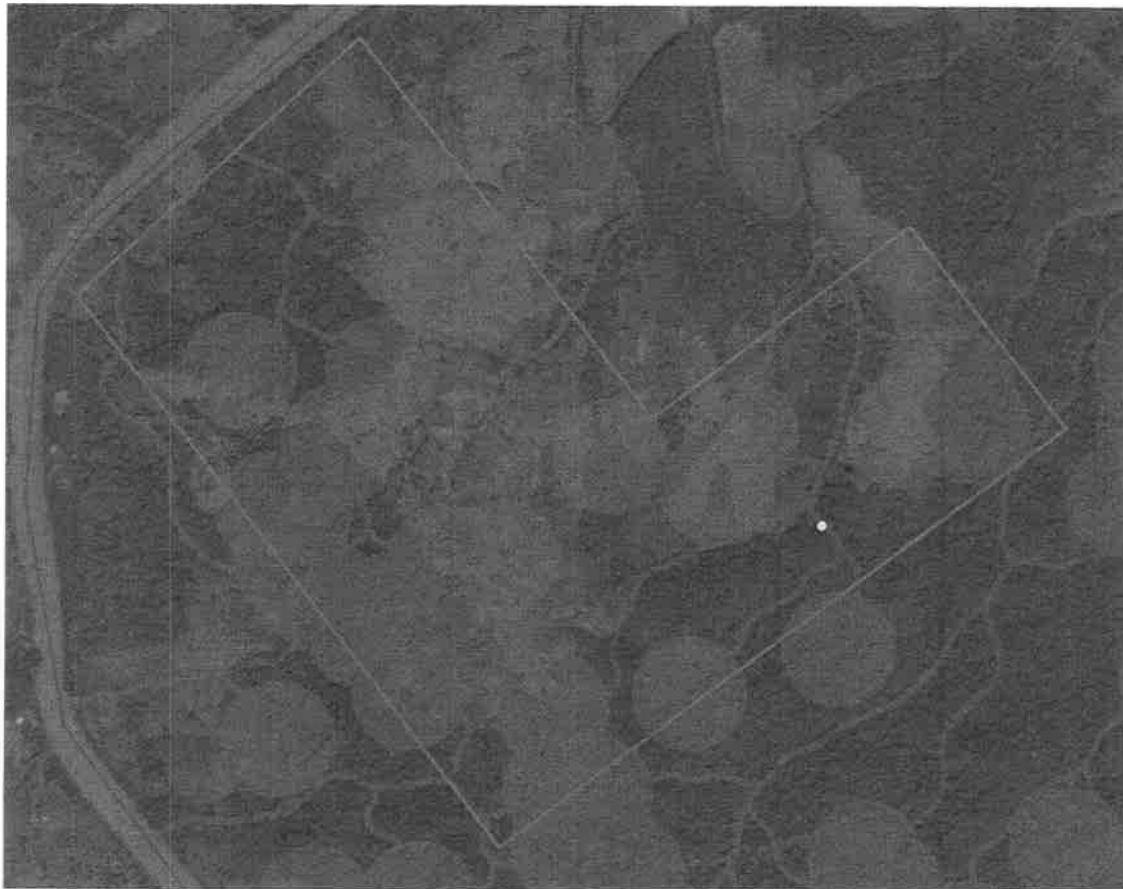
1. En lo que respecta En la coordenadas 17 P 549255.00 m E, 999989.00 m N donde se ubica una de las tomas de agua del pueblo de Coclé del Norte, se encuentra dentro del polígono de la parcela de cultivo #10 indicada por el promotor.

Imagen #19 Con el punto amarillo, se marca una de las tomas de agua del pueblo Coclé del Norte dentro de la parcela #10 del proyecto.

Esta condición de toma de agua de la comunidad dentro de la parcela de cultivo representa un conflicto de uso.

3. Recordar no interferir con las tomas de agua de las Juntas Administradoras de Acueductos Rurales (JAAR) dentro del polígono del proyecto, al momento de realizar los las gestiones de concesión de agua correspondientes u otras actividades que afecten las tomas.
