INFORME TÉCNICO DICOMAR N° 007-2023

Informe de Inspección al proyecto: "Cacao Panamá".

Referencia de Memorando:	DEEIA-0025-1101-2023 recibida en DICOMAR el 12 de enero de 2023.
Ubicación del Proyecto:	Corregimiento de Miguel de la Borda y Coclé del Norte, distrito de Donoso, provincia de Colón.
Promotor:	NEXT GENERATION FARMS, CORP.
Persona de contacto:	Yenviéé D. Puga. (consultora; teléfonos 933-5220 / 6747-8435 E-mail: protecmapanama@hotmail.com
Nº de expediente:	DEIA-III-AC-112-2022
Técnico asignado:	Ing. Johny Pardo, Departamento de Manejo de Recursos Costeros y Marinos. Lcda. Samira Kiwan, Departamento de Ordenamiento de Espacios de Costas y Mares.
Fecha de Inspección y elaboración del Informe:	Inspección del 24 al 26 de enero de 2023, Elaboración el 01 de febrero 2023.
Fecha de Elaboración del Informe:	Miércoles, 01 de febrero de 2023.

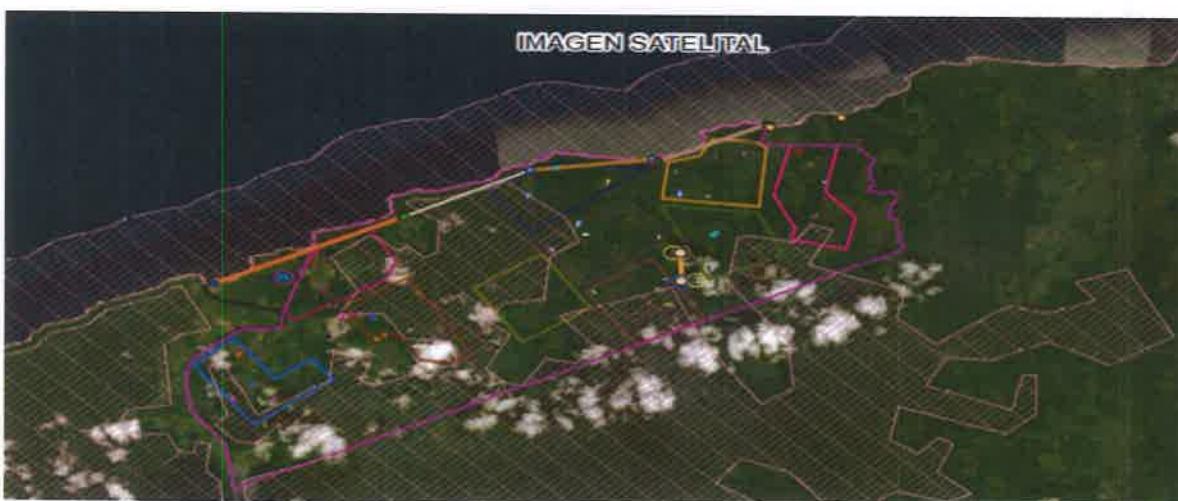
Imagen 1. Polígono del proyecto sobre imagen satelital, el área rayada corresponde al Área protegida Área de Recursos Manejados Donoso.

<p>Imagen 2. Primer tramo de camino que el proyecto propone rehabilitar, según esta imagen aproximadamente la mitad está fuera del área de proyecto y está sobre la servidumbre de playa.</p>
	<p>Imagen 3. Tercer tramo de camino que el proyecto propone rehabilitar, según esta imagen, el tramo final está sobre la servidumbre de playa.</p>
	<p>Imagen 4. Cuarto tramo de camino que el proyecto propone rehabilitar, según esta imagen, los tramos inicial y final están sobre la servidumbre de playa.</p>
	<p>Imagen 5. Se observa área de recibo y aclimatación de plantones (punta amarilla en la costa), así como la planta de procesos; aparece en color azul frente al mar. En el EsIA no aparecen las coordenadas de estas dos áreas.</p>

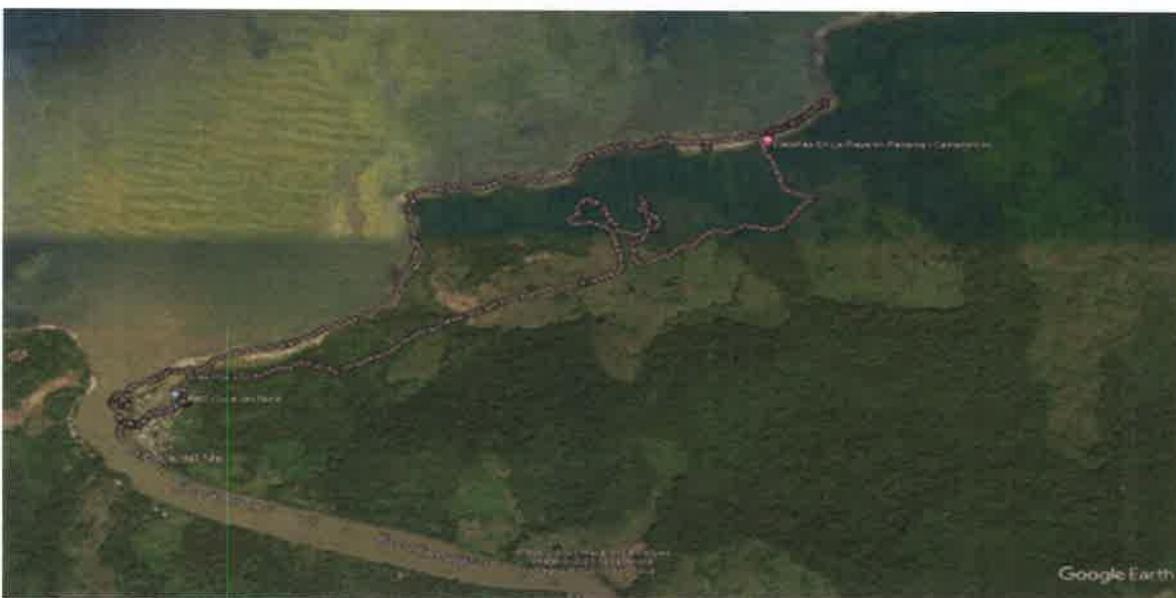
Imagen 5. Se observa el recorrido del martes 24 de enero de 2023, partiendo de Coclé del Norte hasta Camaroncito y retorno.

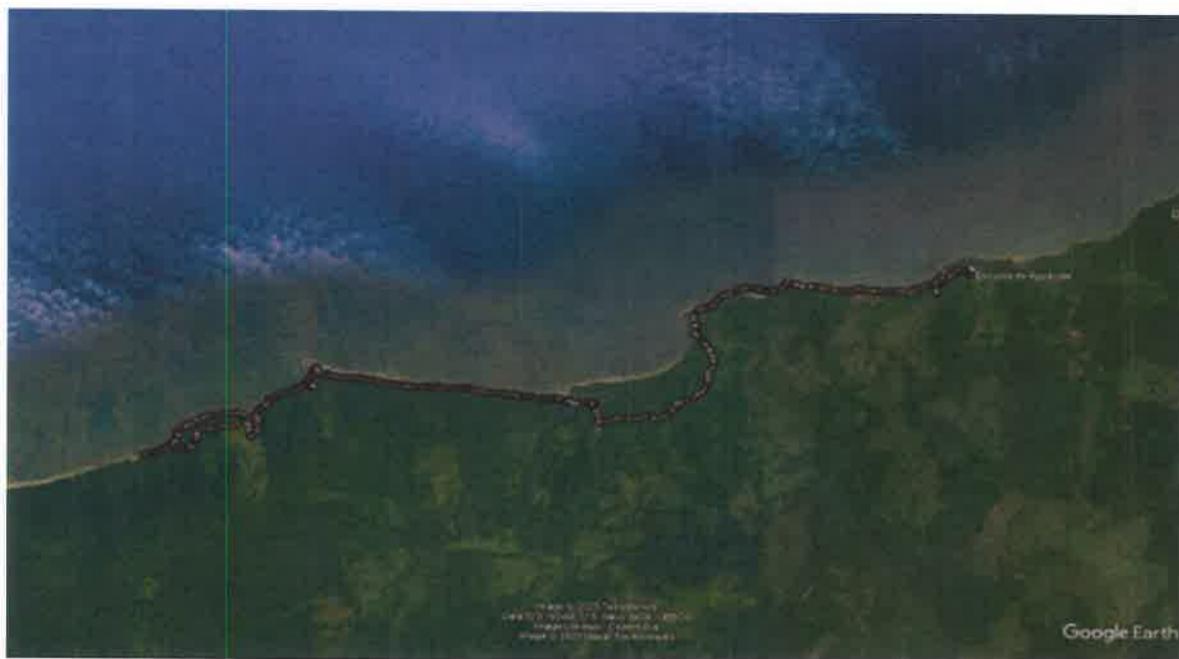
Imagen 6. Se observan los recorridos del miércoles 25 de enero desde el poblado de Aguacate hasta Platanal y del jueves 26 desde Platanal hasta quebrada Gaona.

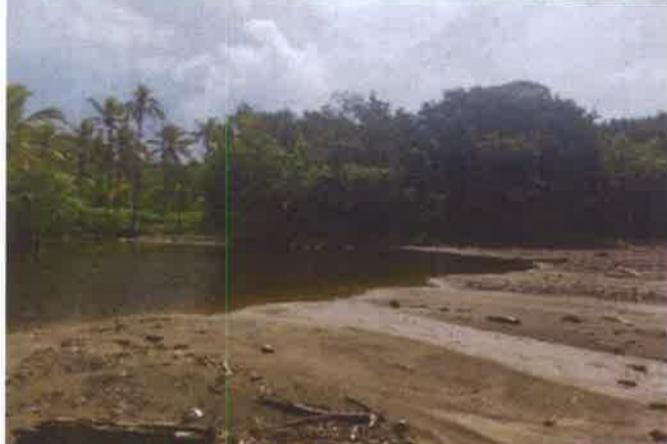
Foto 3. Río Aguacate, el tractor no obtuvo paso tierra adentro, y en este punto se va por la playa debido a que hay presencia de manglar en la franja contigua a la duna de la playa.

- En diferentes tramos del camino carretero fue desviado por la playa debido a que algunos de los propietarios de fincas no estaban de acuerdo con esta carretera.

- Que la empresa promotora indique que alternativa realizará para no utilizar ni rehabilitar el camino carretero que pasa por algunas áreas de la playa.

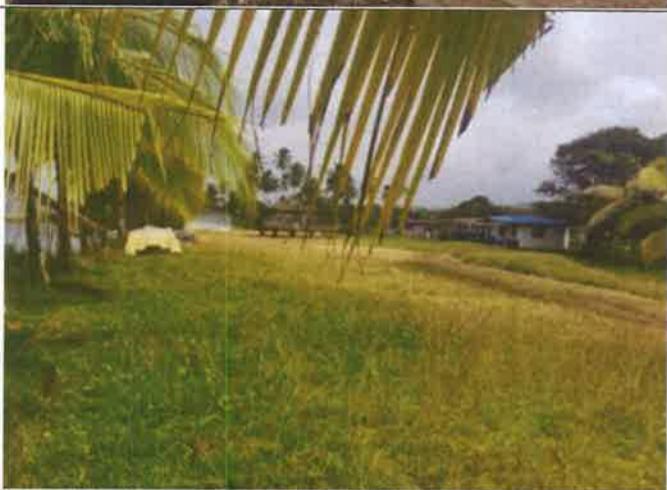
Foto 4. Comunidad de El Limón, se observa el corte de calle realizado.

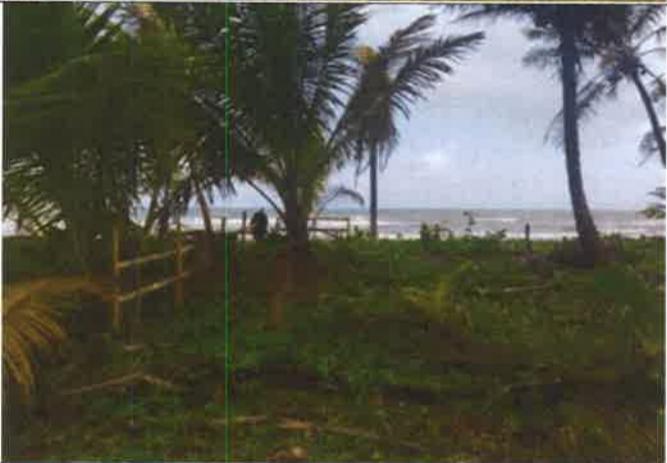
El jueves 26 de enero de 2023, realizamos el recorrido al otro lado del río Platanal en dirección Oeste, hacia Coclé del Norte, el corte de camino está próximo a la costa, incluso en algunos sectores está a menos de los 10 metros de la línea de alta marea, se observaron postes de una antigua cerca, formando lotes a ambos lados del corte, en este tramo se observó gran cantidad de palmeras. Continuamos el recorrido subiendo por un paso utilizado por los lugareños, que nos condujo al corte de calle y a un potrero cercado, continuamos por la calle hasta la quebrada Gaona, y llegamos a la desembocadura de esta quebrada en la playa, desde aquí regresamos hacia la comunidad de Platanal.

Foto 5. Se observan restos de cerca, en la franja después del río Platanal hacia Coclé del Norte, esta foto fue tomada desde el corte de calle.

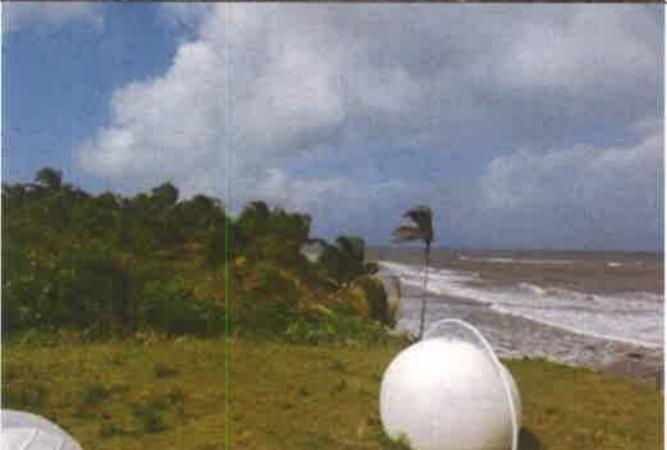
Foto 6. Punta Gaona, a una altura aproximada de 12 metros sobre el nivel del mar. Se puede apreciar el área con un mirador que da hacia el mar.

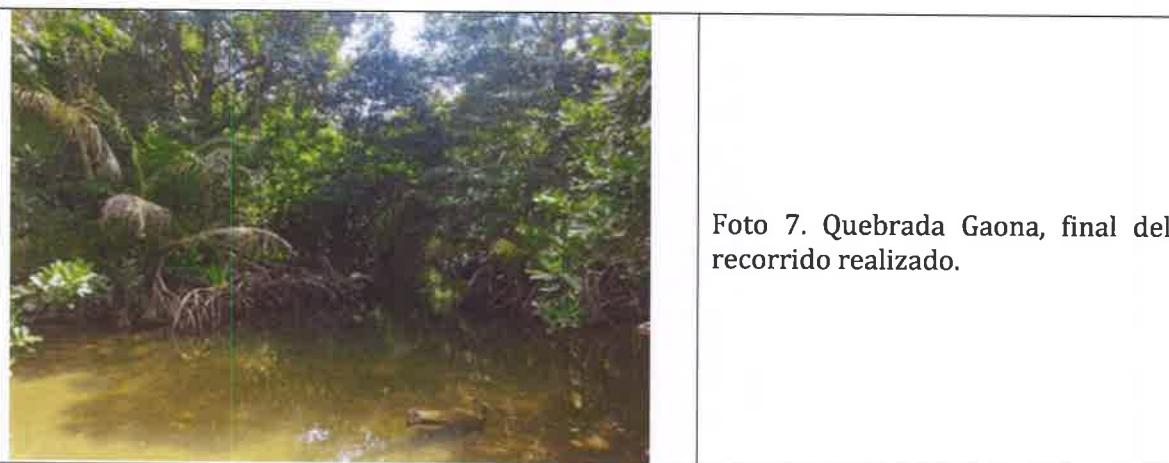
Foto 7. Quebrada Gaona, final del recorrido realizado.
