INFORME TÉCNICO DE INSPECCIÓN AL SITIO DE DESARROLLO DEL PROYECTO

Proyecto:	RENGLÓN No. 2: REHABILITACIÓN DE CAMINOS DE PRODUCCIÓN (AGROPECUARIOS) PARA LA PROVINCIA DE HERRERA – CAMINO EL GUAYABITO –PICADORAL, CAMINO LAS GUABAS – EL GUAYABITO.		
Categoría:	I		
Promotor:	MINISTERIO DE OBRAS PÚBLICAS.		
Representante Legal:	Rafael Sabonge.		
Ubicación:	Corregimiento Ocú (Cabeceira), Distrito de Ocú, provincia de Herrera.		
Expediente No.:	DRHE-I-F-06-2023		
Fecha de la inspección:	14 de Febrero de 2023		
Fecha del Informe:	16 de Febrero de 2023		
Participantes:	Nombre	Cargo	Institución
	Yuria Benítez	Sección de Evaluación de Impacto Ambiental	MiAmbiente - Herrera
	Samuel Quintero	Sección de Administración y Finanzas	MiAmbiente - Herrera
	Yasilka Montilla	Técnico Forestal – Agencia de Ocú	MiAmbiente - Herrera
	Viodelda Flores	Practicante	---
	Alicia Ávila	Practicante	---
	Guillermo Guevara	Consultor Ambiental	---

Fecha de la Inspección: 14 de Febrero de 2023.

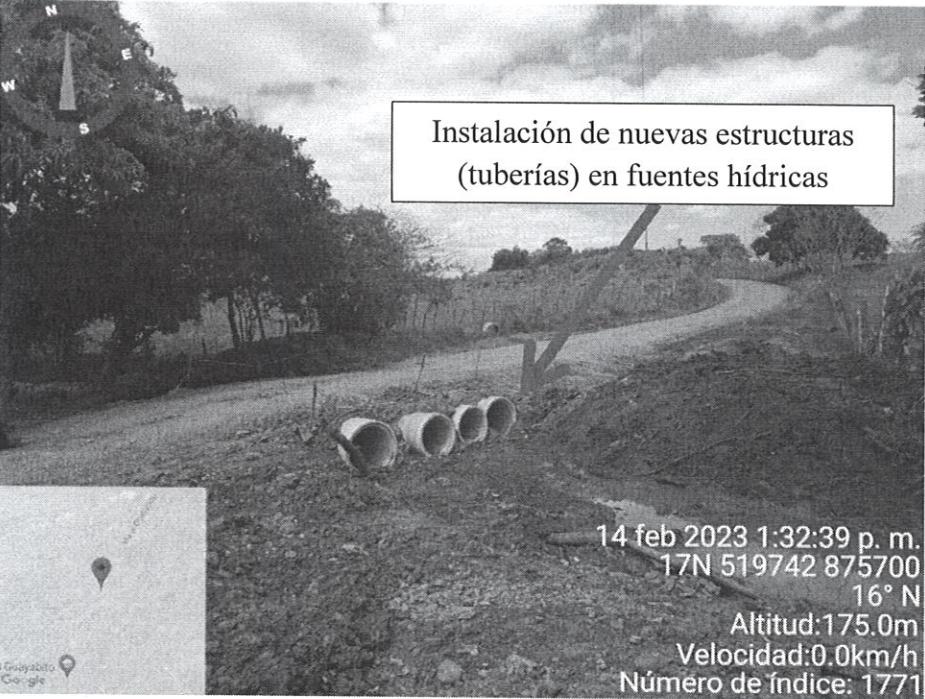
en ambos cauces naturales fueron reemplazadas las estructuras existentes y reemplazadas por nuevas tuberías de (0.60 m y 0.75 m). Se observaron drenajes de escorrentía pluvial, en los cuales se han colocado nuevas tuberías transversales a lo largo de la vía a rehabilitar.

Instalación de nuevas estructuras (tuberías) en fuentes hídricas 14 feb 2023 1:32:39 p. m. 17N 519742 875700 16° N Altitud: 175.0m Velocidad: 0.0km/h Número de índice: 1771

Fig. No. 2: Vista de la fuente hídrica, Quebrada Sin Nombre, la cual se ubica en el alineamiento del camino “El Guayabito – Picadonal”. Se observa la instalación de nuevas tuberías de 0.60 y 0.75 m.

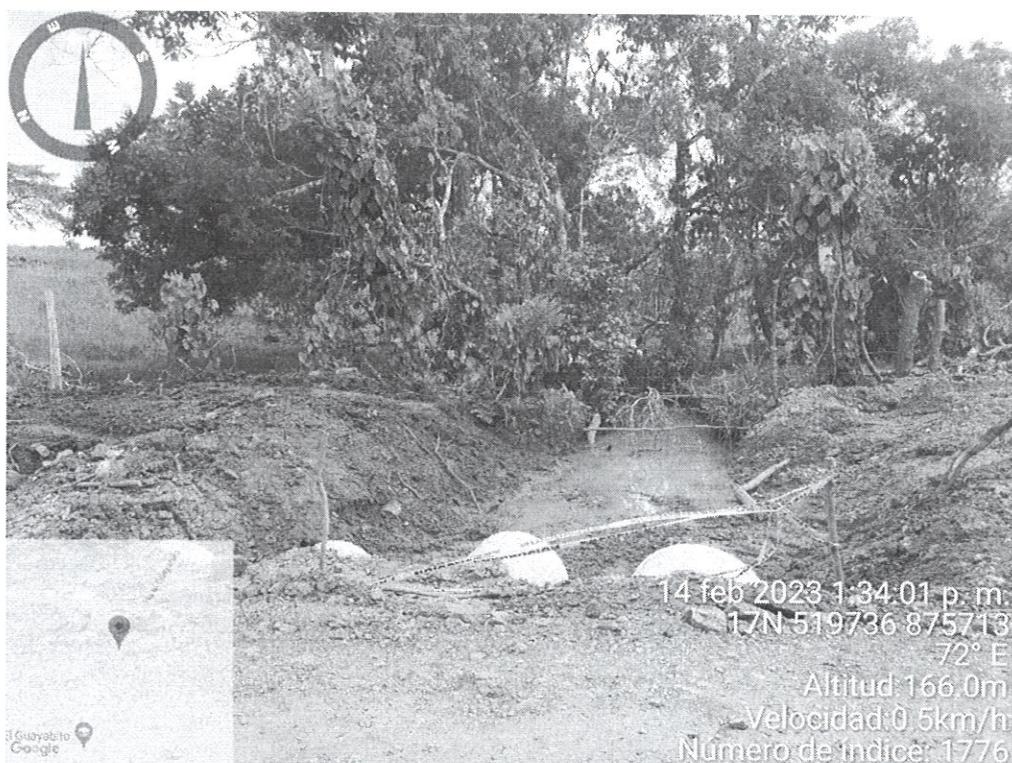
Fig. No. 3: Se evidenció la realización de trabajos de limpieza sobre las fuentes hídricas y la instalación de nuevas tuberías. Fuente hídrica Quebrada Sin Nombre en el alineamiento del camino El Guayabito - Picadoral.

- En el alineamiento del proyecto, se ubican dos (2) fuentes hídricas, Quebrada Sin Nombre en el Camino El Guayabito – Picadural y Quebrada Las Lajas en el Camino Las Guabas – El Guayabito, en los cuales se observaron trabajos de limpieza sobre el cauce, remoción de las estructuras existentes y colocación de nuevas tuberías; sin embargo, el Estudio de Impacto Ambiental, no contempla la construcción de nuevas obras en cauces, se indicaba en el EsIA que dichas fuentes hídricas no serán intervenidas.

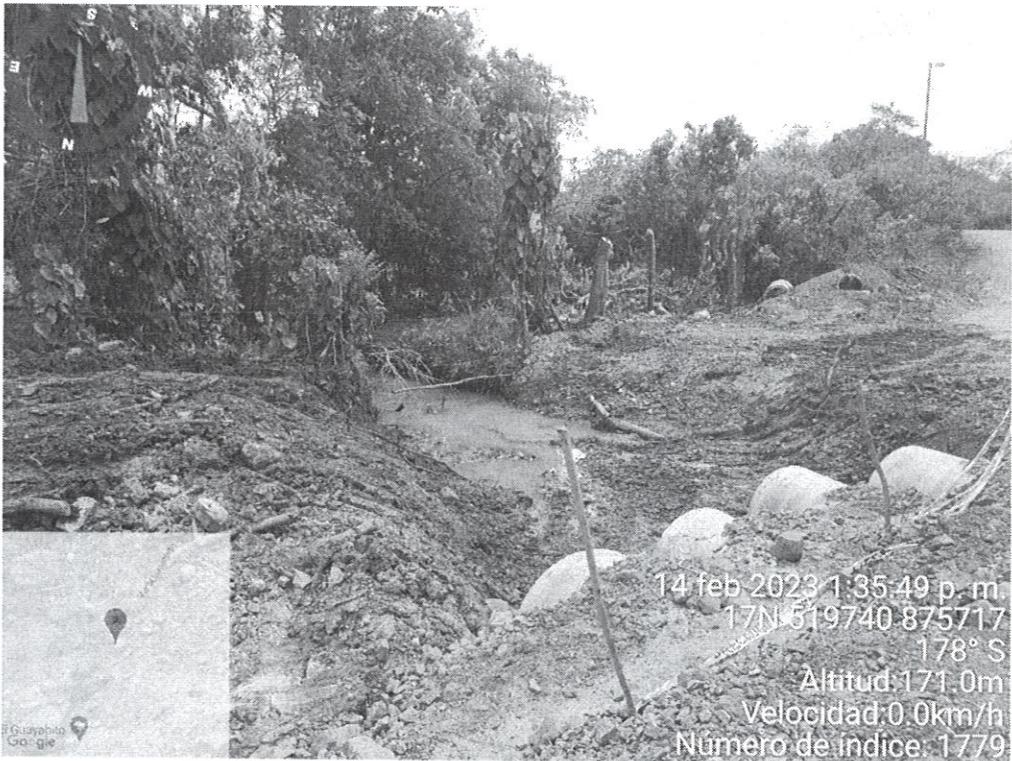
Fig. No. 4: Vista de los trabajos realizados sobre la fuente hídrica Quebrada Sin Nombre en el alineamiento del camino El Guayabito - Picadoral.

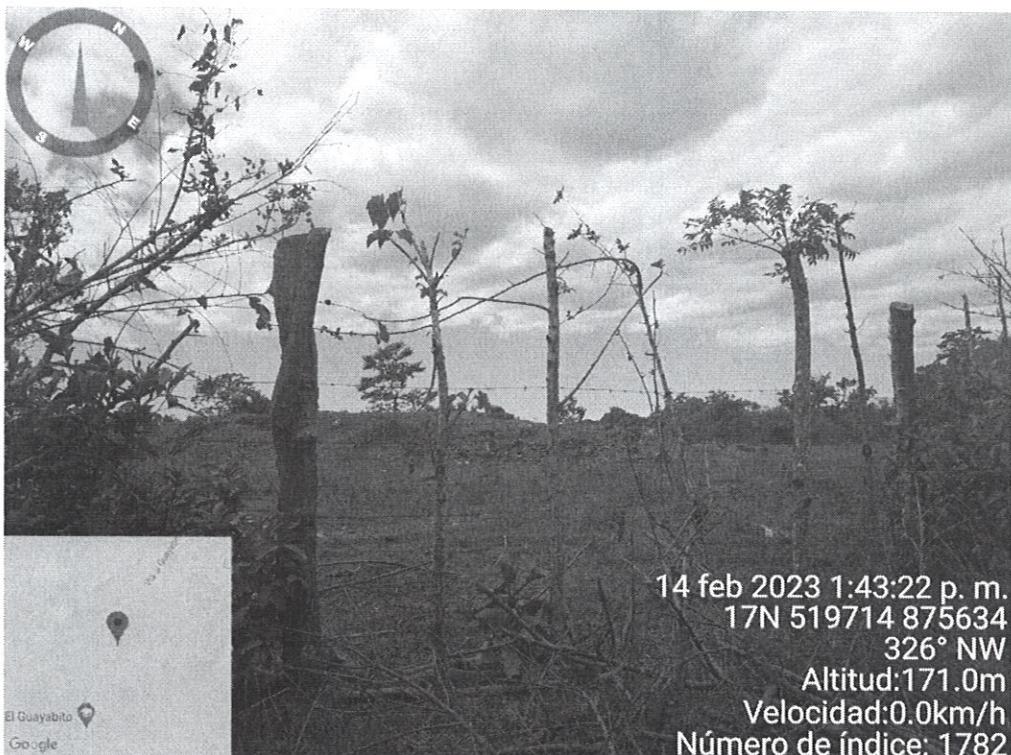
Fig. No. 5: Vista de un área de extracción de mineral no metálico (tosca), ubicado en la estación 1 K + 700 (finca privada), en el alineamiento del camino El Guayabito - Picadoral.

- Al momento de la inspección, por parte del Consultor Ambiental, se indicó que el sitio de botadero y la fuente de extracción de material no han sido definidos por parte del Promotor y contratista del proyecto. Al momento de la inspección en la estación 1 K + 700 (finca privada), en el alineamiento del camino El Guayabito – Picadural, se observó la existencia de una fuente de material tipo tosca (sin establecerse la procedencia del material que está siendo utilizado en el proyecto).

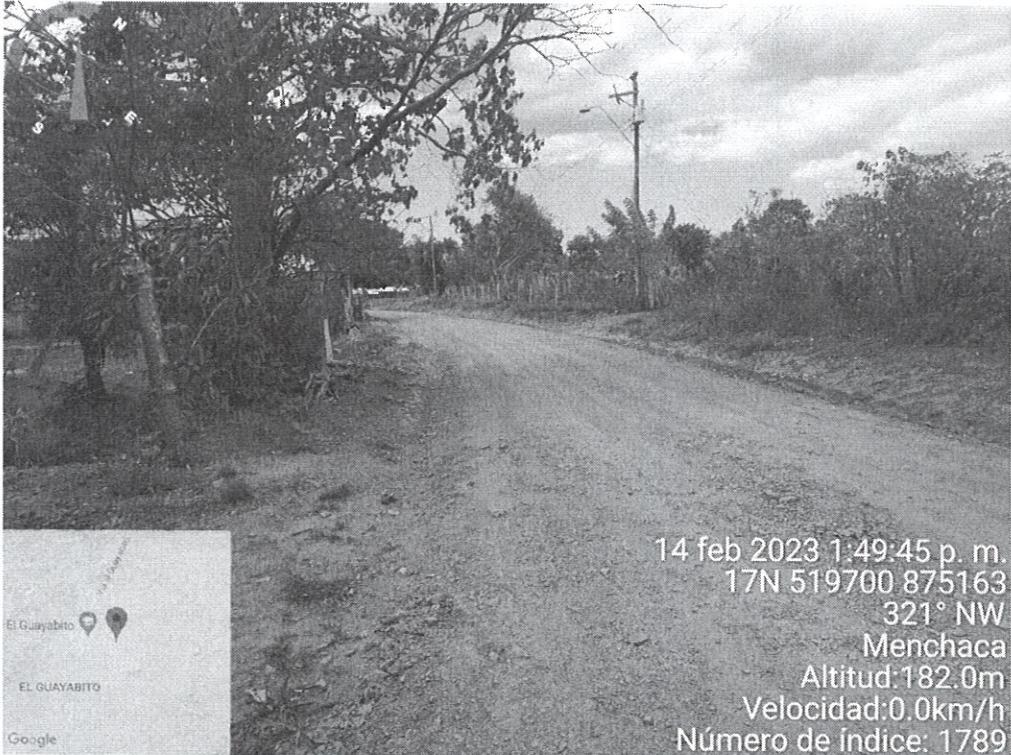
Fig. No. 6: Vista de la conformación de calzada en el alineamiento del camino Las Guabas – El Guayabito, la vegetación está conformada por cercas vivas en las colindancias y gramíneas, la topografía es relativamente plana.

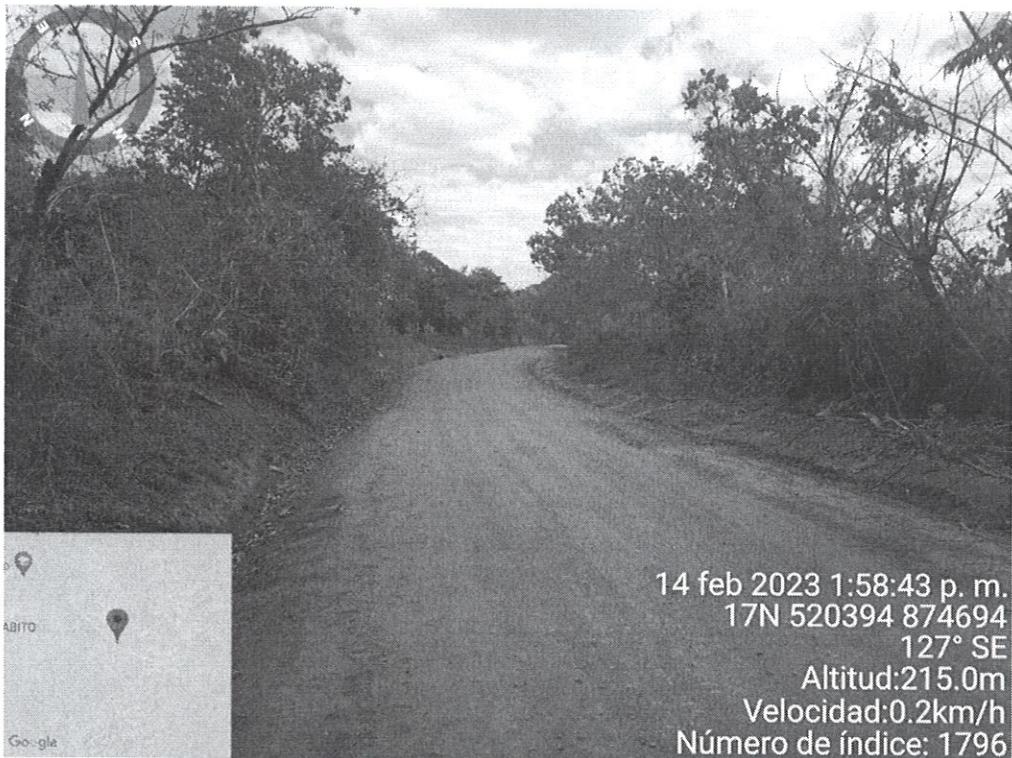
Fig. No. 7: La vegetación está conformada por cercas vivas en las colindancias y gramíneas, en el alineamiento del camino “Las Guabas – El Guayabito”.

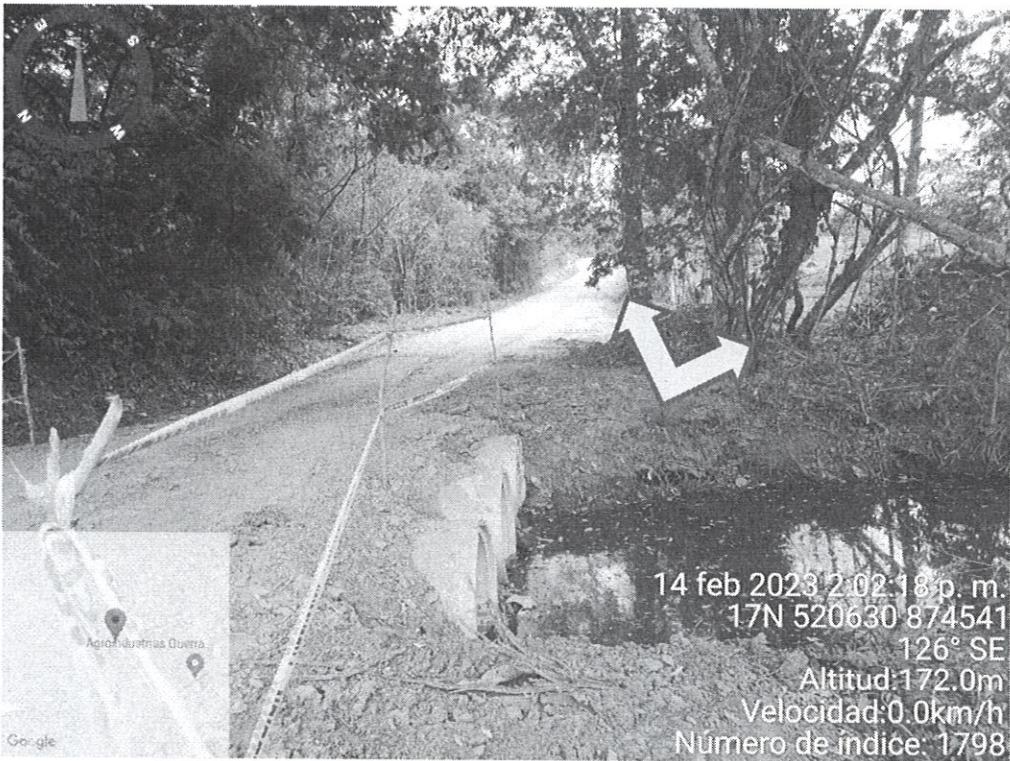
- Se observó que la topografía en el alineamiento del proyecto es moderadamente plana.
- Al momento de la inspección se evidenció que la vegetación está conformada por cercas vivas ubicadas en las colindancias y bosque de galería en la servidumbre de las fuentes hídricas que cruzan el alineamiento del proyecto. Se observó que debido a los trabajos que se proyectan realizar se requerirá la tala de algunos de estos árboles, principalmente en las márgenes de las obras en cauces naturales. El inventario forestal presentado en el Estudio de Impacto Ambiental, no indica la cantidad y las especies de los árboles que serán afectados por el desarrollo del proyecto.

Fig. No. 8: Vista de los trabajos realizados sobre el cauce natural, denominado Quebrada Las Lajas, ubicado en el alineamiento del camino Las Guabas – El Guayabito, se observan árboles que se verán afectados con los trabajos a realizar.

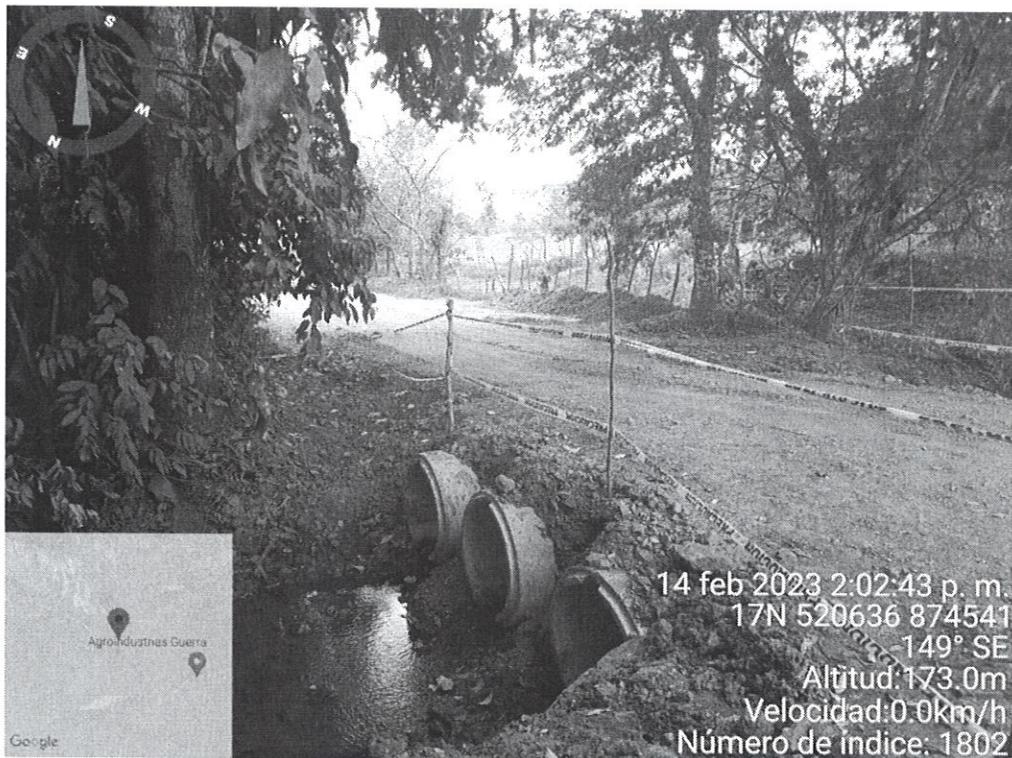
Fig. No. 9: Vista de los trabajos realizados sobre el cauce natural, denominado Quebrada Las Lajas, ubicado en el alineamiento del camino Las Guabas – El Guayabito y vegetación existente en las márgenes de la quebrada.

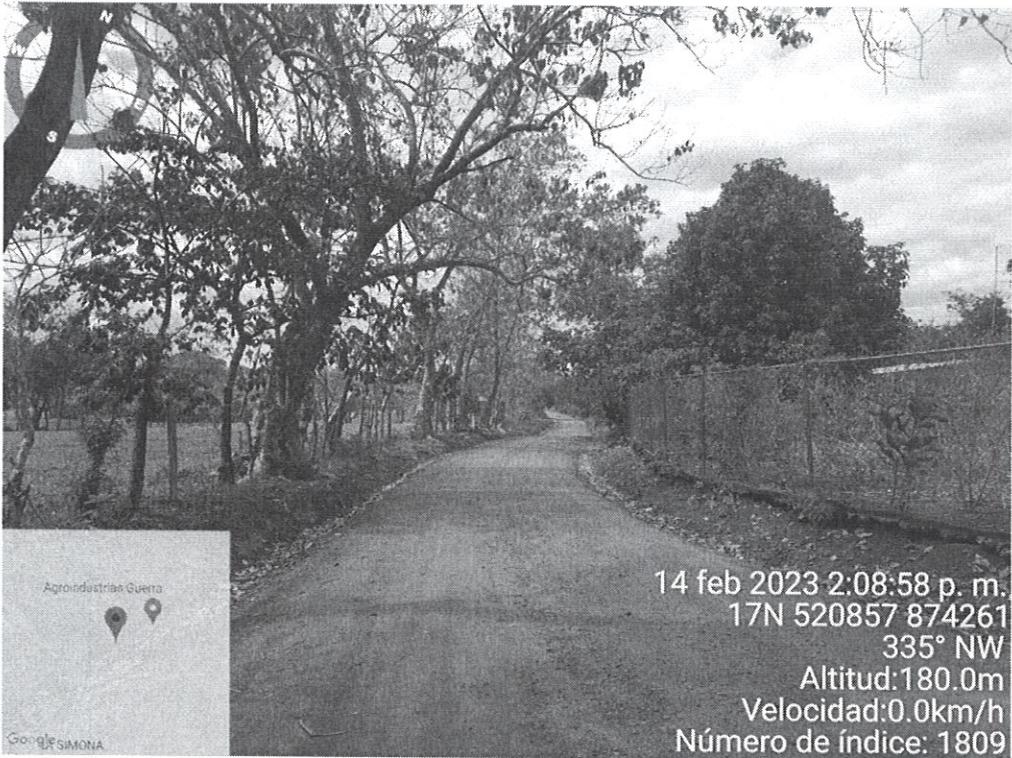
Fig. No. 10: Vista de la estación 1K + 673, punto final del Camino Las Guabas – El Guayabito. Se observa las cercas de las fincas colindantes, en el cual se ubican árboles en las cercas vivas.
