Por este medio se remite Informe Técnico de Campo – SSHCH-011-2023, referente al proyecto “Concesión de Extracción de Minerales No Metálicos Piedra de Cantera”.

REPÚBLICA DE PANAMÁ  
MINISTERIO DE AMBIENTE  
DIRECCIÓN PROVINCIAL DE CHIRIQUÍ  
ÁREA GESTIÓN INTEGRADA DE CUENCAS HIDROGRÁFICAS  
Informe Técnico de Campo – SSHCH - 011 – 2023.

Fecha de inspección	Jueves 09 de Febrero de 2023
Lugar	Corregimiento Los Algarrobos, Distrito de David, Provincia de Chiriquí.
Asunto	Inspección Técnica de Evaluación al Proyecto “Categoría II, Concesión de Extracción de Minerales No Metálicos (Piedra de Cantera) en el corregimiento de los Algarrobos, distrito de Dolega, Provincia de Chiriquí
Participantes:	<ul style="list-style-type: none"><li>• Lic. Nivia Camacho. Técnica-Sección de Evaluación de Impacto Ambiental del Ministerio de Ambiente.</li><li>• Ing. Amílcar Camacho- ARAP.</li><li>• Ing. Meybis S. Morales C. Técnica en Manejo de Cuenca Hidrográficas-Sección de Seguridad Hídrica del Ministerio de Ambiente.</li><li>• Lic. Guadalupe De Gracia. Técnica en Manejo de Cuenca Hidrográficas-Sección de Seguridad Hídrica del Ministerio de Ambiente.</li><li>• Ing. Beira Carrasco –Consultora Ambiental

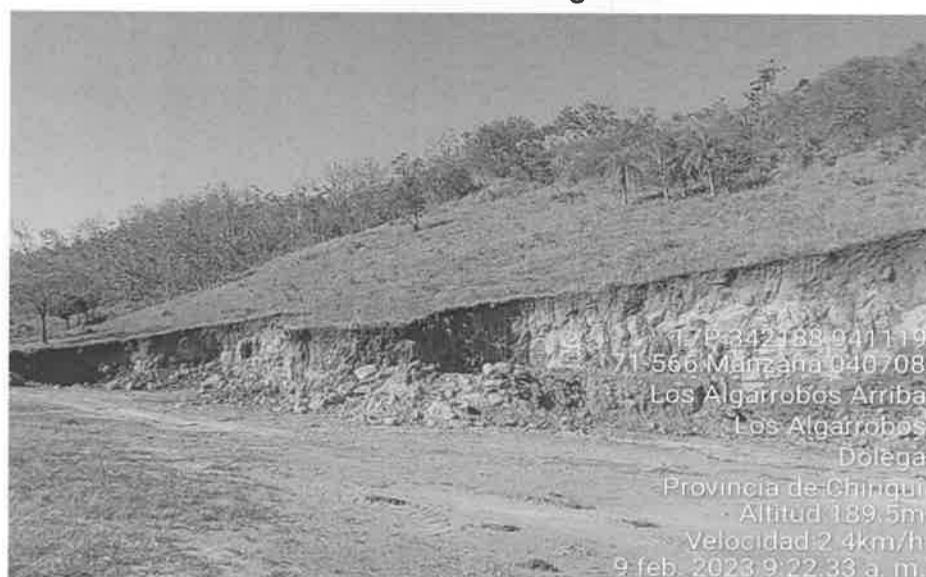
Figura1: Área de Extracción

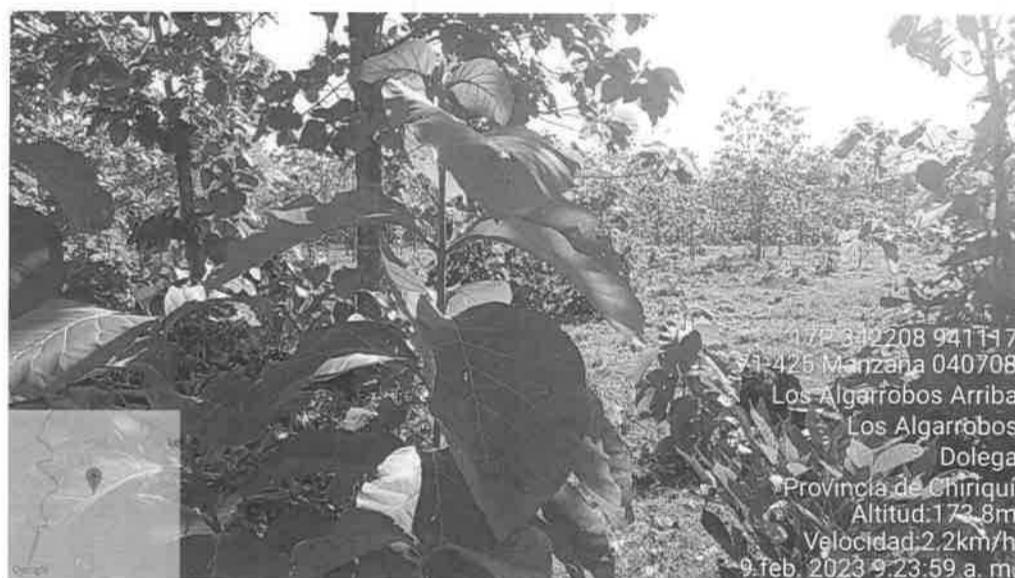
Figura 2: Área colindante frente al área de extracción

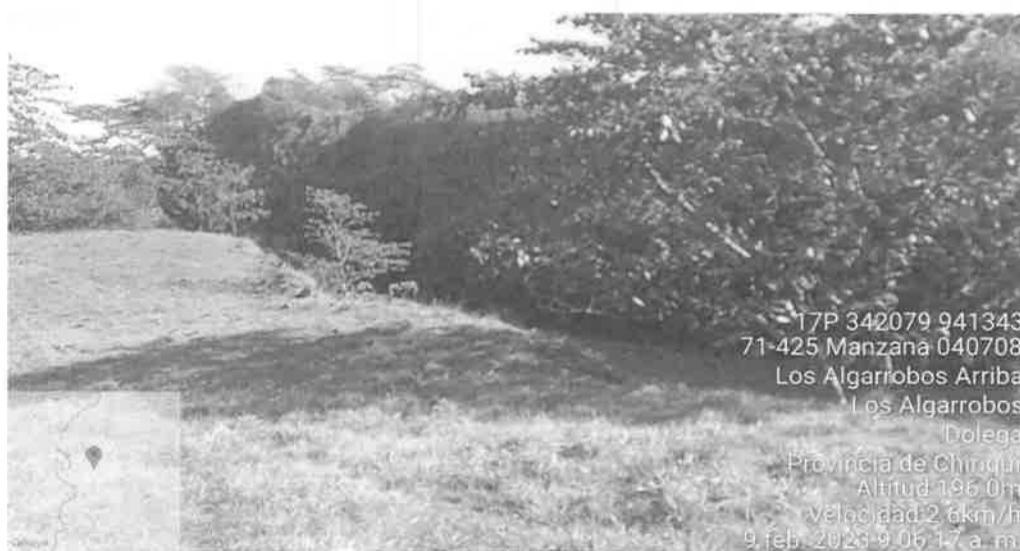
- No se pudo recorrer toda el área ya que no había caminos de accesos disponibles.
- La fuente de agua que se pudo observar y que queda colindante al área de extracción, se le conoce coloquialmente con el nombre de Río Tinajas, afluente del río Majagua, se nos indicó que en esta zona se ha contemplado dejar un área de protección de 2.0 hectáreas, con el fin de que el mismo se mantenga protegido.
- Aproximadamente el proyecto se encuentra a unos 230 metros de distancias de la Urbanización Doral Village.
- Se nos indicó que el proyecto consiste en un área de extracción, el lugar donde estará la cantera y la tina de sedimentación, el área de protección, área colindante a la fuente hídrica, los caminos de accesos a ser rehabilitados.

Figura 3: Área colindante a la fuente de Agua

- Se debe utilizar medidas para el control de sedimentos, evitando que estos lleguen a través de la escorrentía en época lluviosa a la fuente hídrica colindante al proyecto.

- Se deberá mantener la servidumbre fluvial, tal cual lo indican el decreto 55 del 13 de junio de 1977 y respetar el área de protección del Bosque de Galería, contemplado en la Ley Forestal.

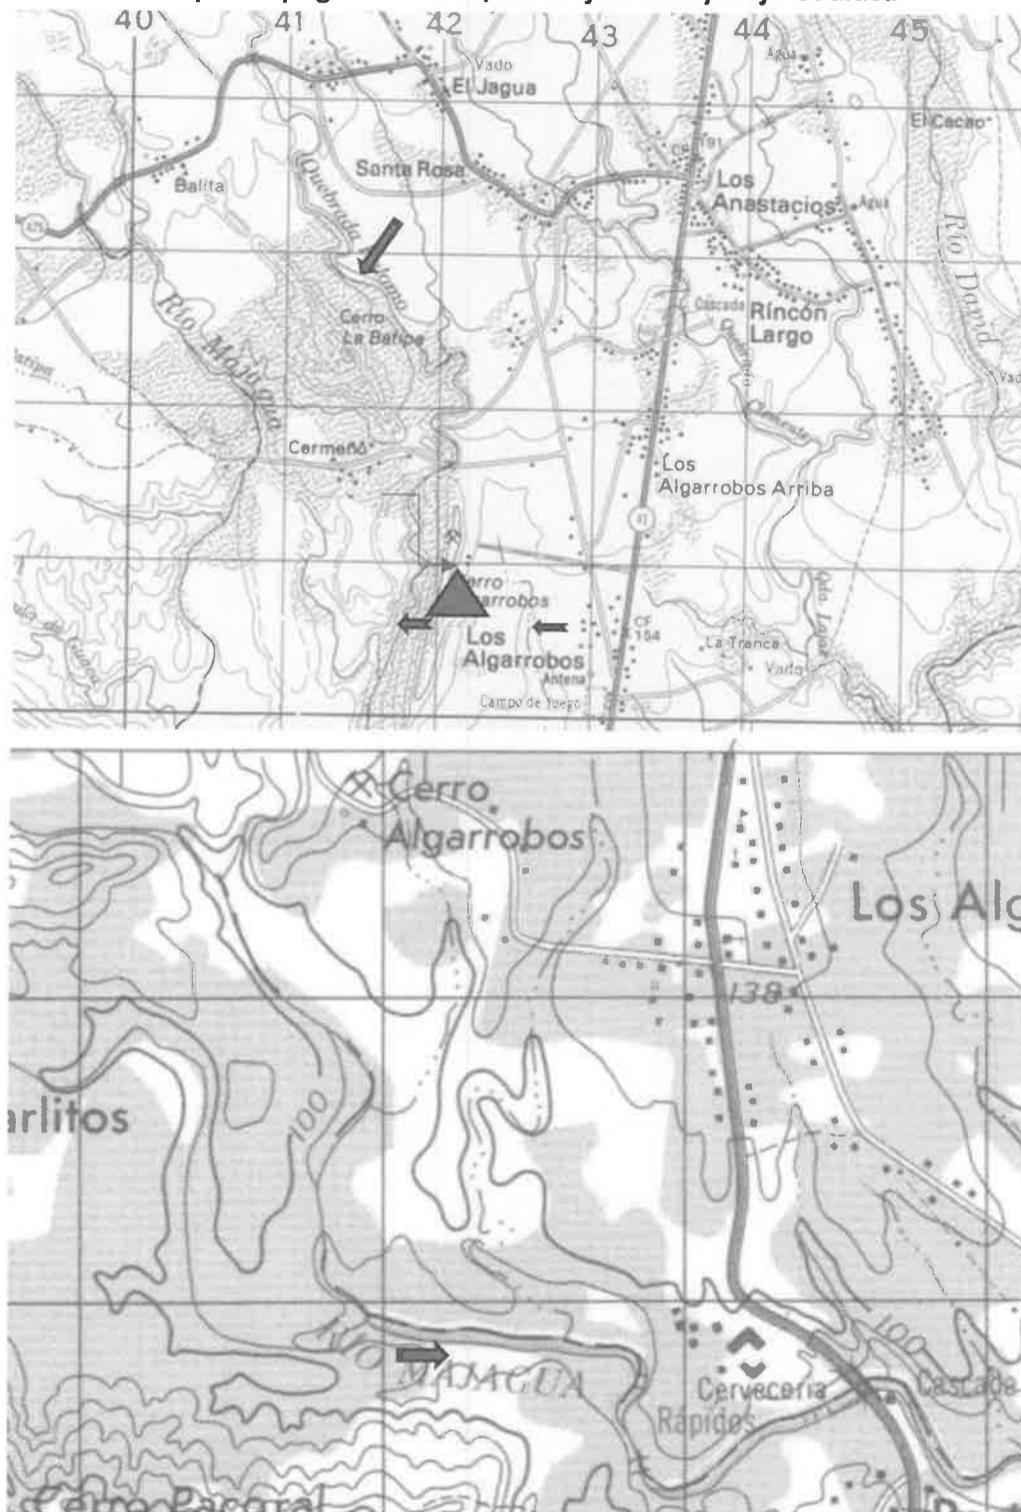
Mapas Topográficos 1:50,000 Hoja David y Hoja Gualaca

- En la Zona remarcada como Zona N 1, con el área total con seccionada se pudo observar 4 afluentes del Río Majagua, uno permanentes y otros que se registran como intermitentes. Quebradas s/n.
- La fuente de agua denominada Río Tinajas (Nombre coloquial dado por los lugareños), en la hoja topográfica es la Quebrada Palomo afluente del río Majagua.
