ASUNTO: INFORME DE INSPECCIÓN TÉCNICA PROYECTO “CACAO PANAMÁ”

## INFORME TÉCNICO DE INSPECCIÓN No. 008-2023 BV.

<b>Proyecto:</b>	<b>“CACAO PANAMÁ”</b>	<b>CATEGORIA</b>	<b>III</b>
<b>Promotor:</b>	NEXT GENERATION FARMS, CORP		
<b>Localización del Proyecto:</b>	CORREGIMIENTO DE MIGUEL DE LA BORDA Y COCLÉ DEL NORTE, DISTRITO DE DONOSO, PROVINCIA DE COLÓN		
<b>Fecha de inspección:</b>	23 AL 27 DE ENERO DE 2023.		
<b>Fecha del Informe:</b>	10 DE FEBRERO 2023		
<b>Participantes 23 al 27 de Enero de 2023:</b>	<b>MiAMBIENTE-COLÓN</b> Soledad Batista J./SEEIA César Conte/SOF Manuel Zúñiga/Áreas Protegidas Isabel González/ <b>MIAMBIENTE-CENTRAL</b> Alfonso Martínez/DEIA Johny Pardo/DICOMAR Samira Kiwan/DICOMAR Joel Jaramillo/Jefe de Conservación de Suelos SSH Jorge Aizprua/DIFOR Adrián Jiménez/Áreas Protegidas y Biodiversidad <b>OTRAS INSTITUCIONES</b> José Dimas González/Evaluación AMP Armando Solís/MIDA Rogelio Caballero/ATP <b>PROMOTOR/CONSULTOR</b> Edwin Velásquez/Representante Promotor

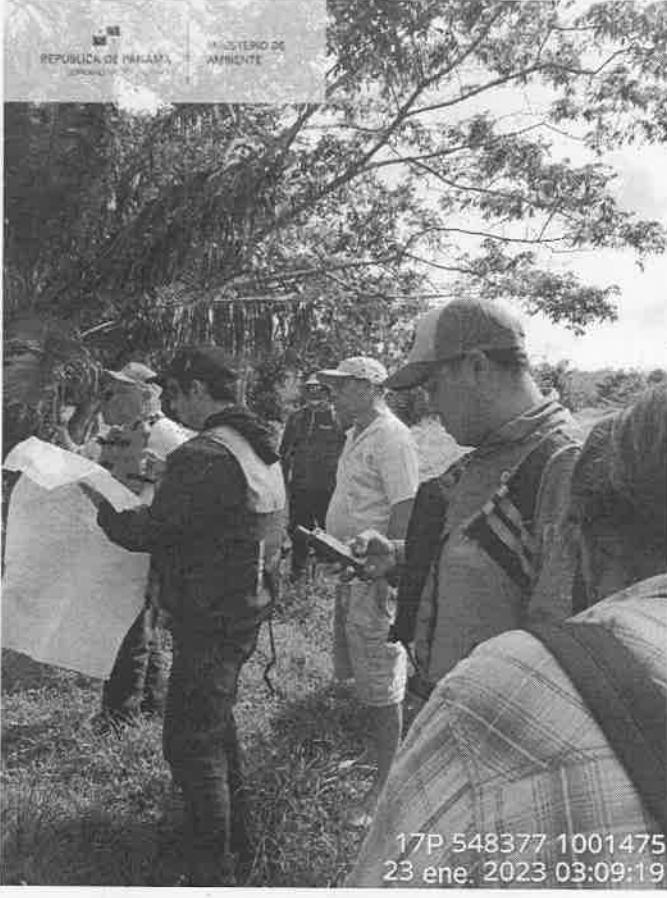
<p>17P 548377 1001475 23 ene. 2023 03:09:19</p> <p>Foto #1. Polígono 10/Lote 1</p>
548382mE 1001438N

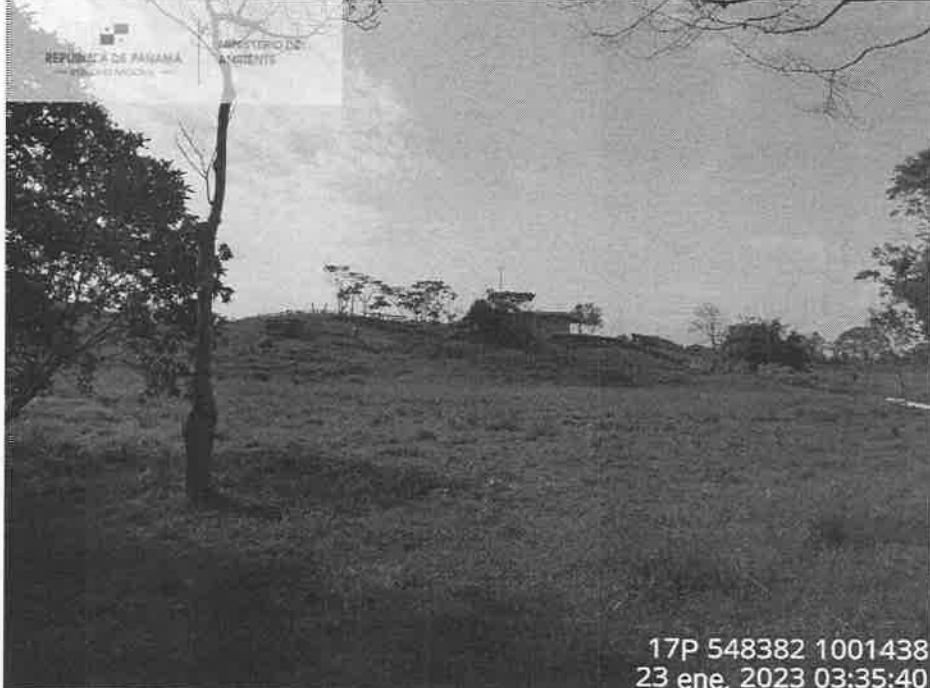
<p>17P 548382 1001438 23 ene. 2023 03:35:40</p> <p>Foto 2. Polígono 10/Lote 1</p>

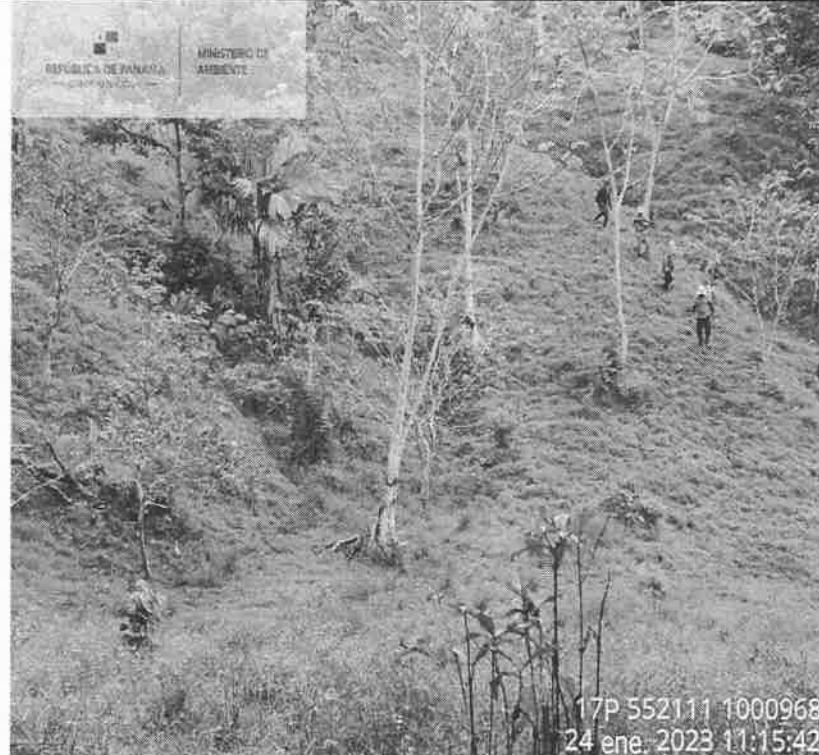
Foto. 5.

- Se levantaron 29 coordenadas desde Aguacate hasta Platanal. De la coordenada 559356 hasta la coordenada 1008133 corresponde al Polígono No.2–Lote 8
- Se verificó el polígono No.3 que de acuerdo al Plano NR.1 Sistemas de, Plantas e Infraestructuras corresponde al Lote No.8. Este sitio se ubicó un punto en las coordenadas 552111 1000968.

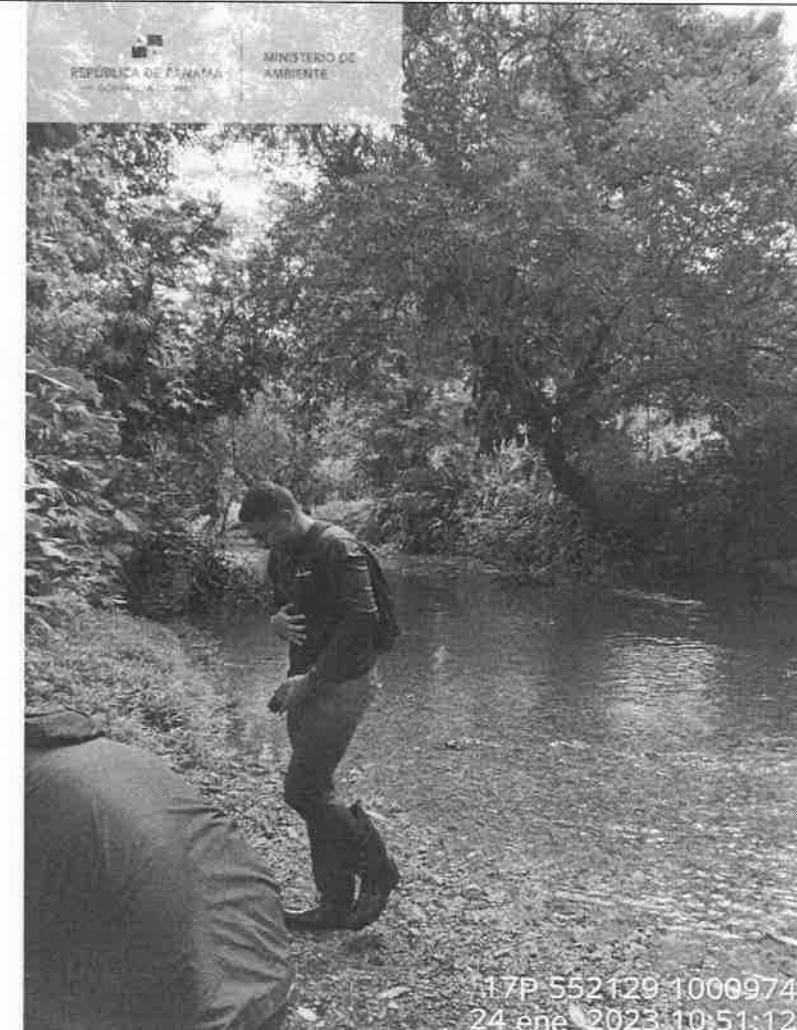
Foto 6. Área de ubicación del puente Río Caño Rey.

- El promotor indicó el sitio donde se colocará el puente en las coordenadas 552129 1009974.
- Se recorrió desde río Platanal en la coordenada 557896-1007519 hasta 5576306-1007600, estando la coordenada 554833-1007090 dentro del Polígono No.6 de acuerdo al EsIA y de acuerdo al Plano NR.1 Sistemas de Plantas e Infraestructuras Lote No.5. Esta coordenada corresponde Aurora Hawkins. De este recorrido se ubicó el río que según el plano corresponde a río Chico, sin embargo se conoce con el nombre de Gaona. Se ubica en las coordenadas 554128-1007101. De igual forma se levantó una coordenada que

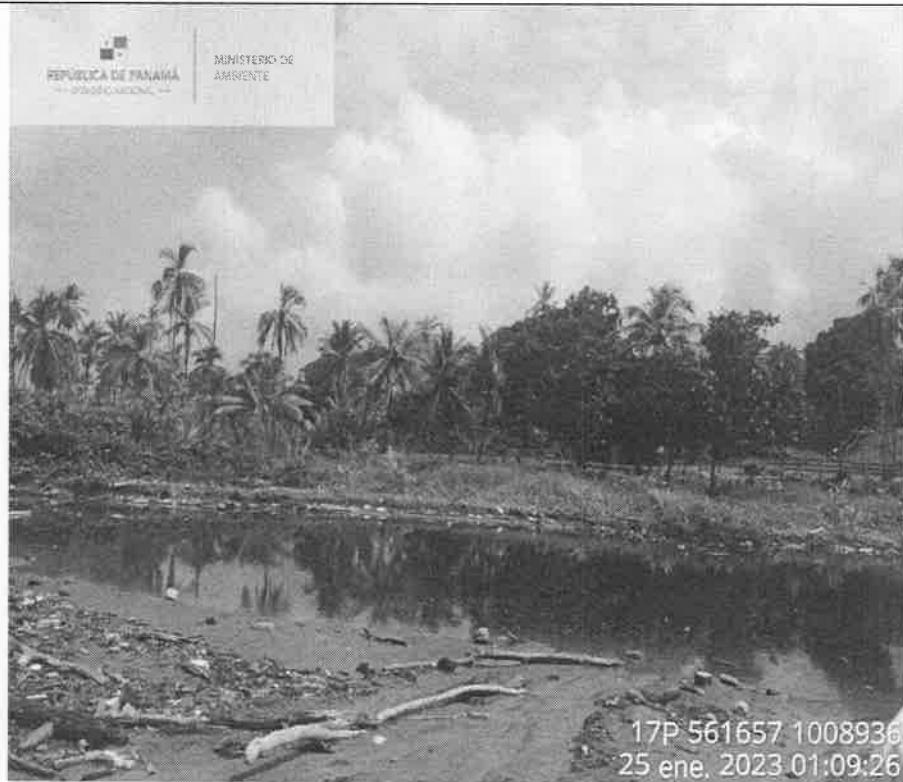
Foto. 5. Área de Playa cerca a la comunidadde Aguacate

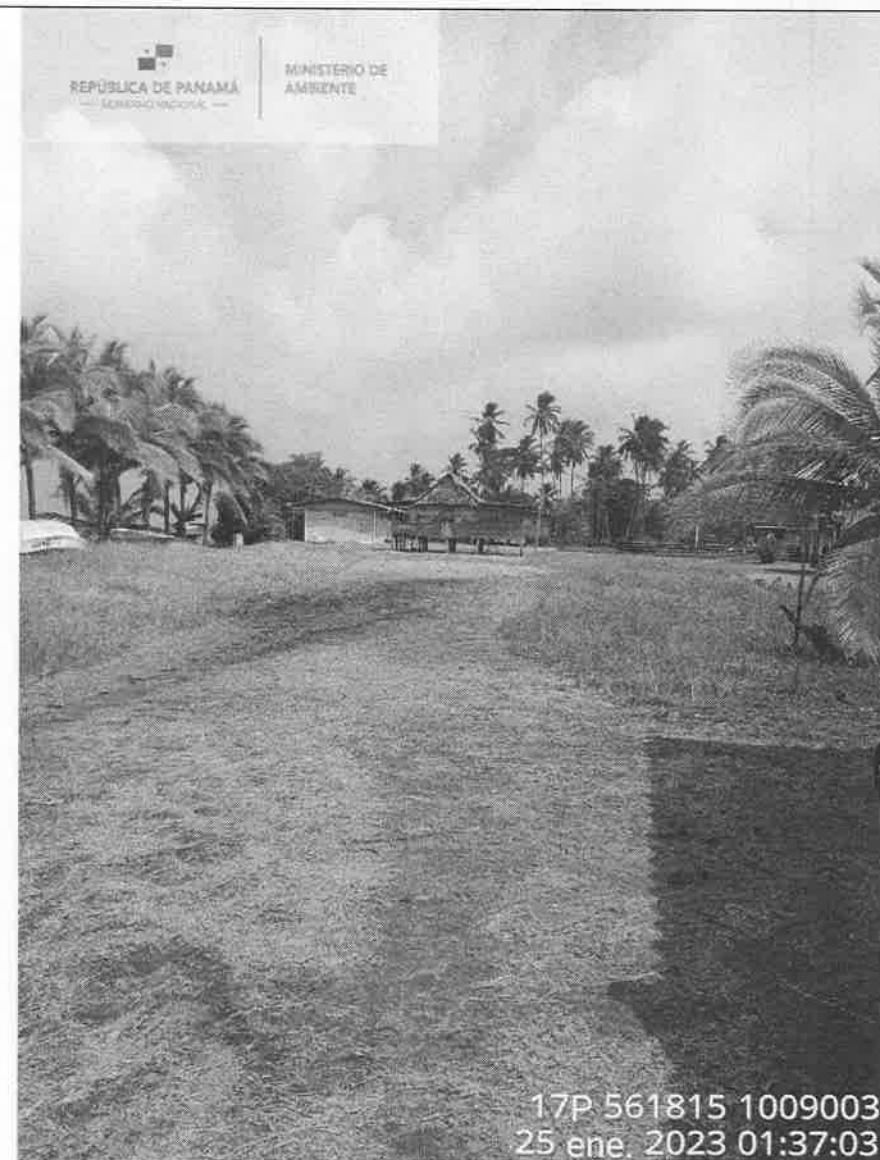
Foto 6. Comunidad de Aguacate

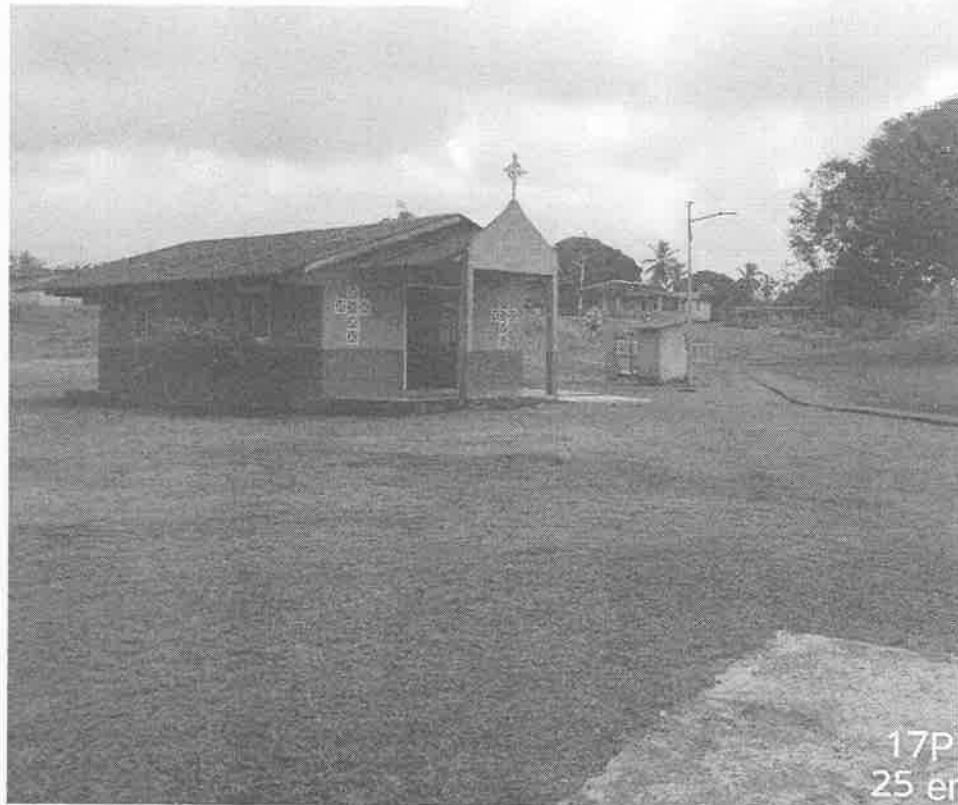
Foto. 7. Comunidad de Aguacate.

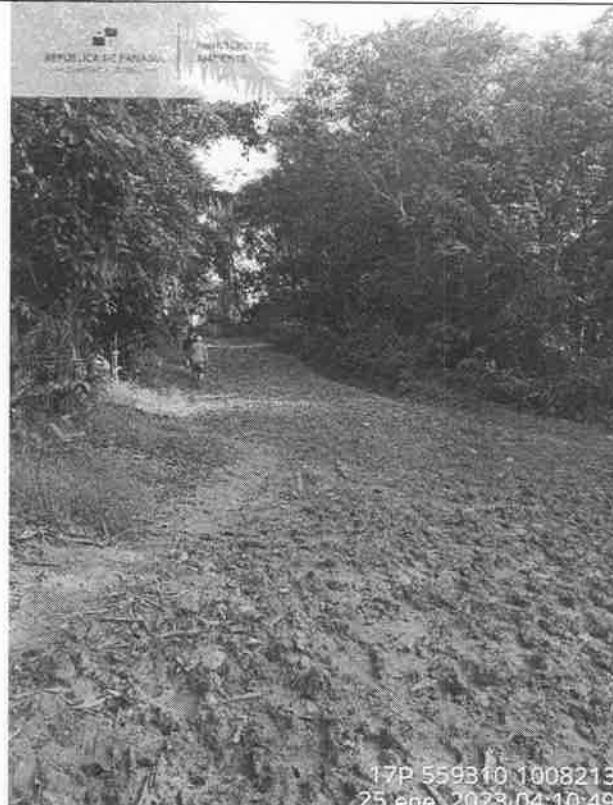
Foto. 8. Camino de Limón hacia el poblado de Limoncito

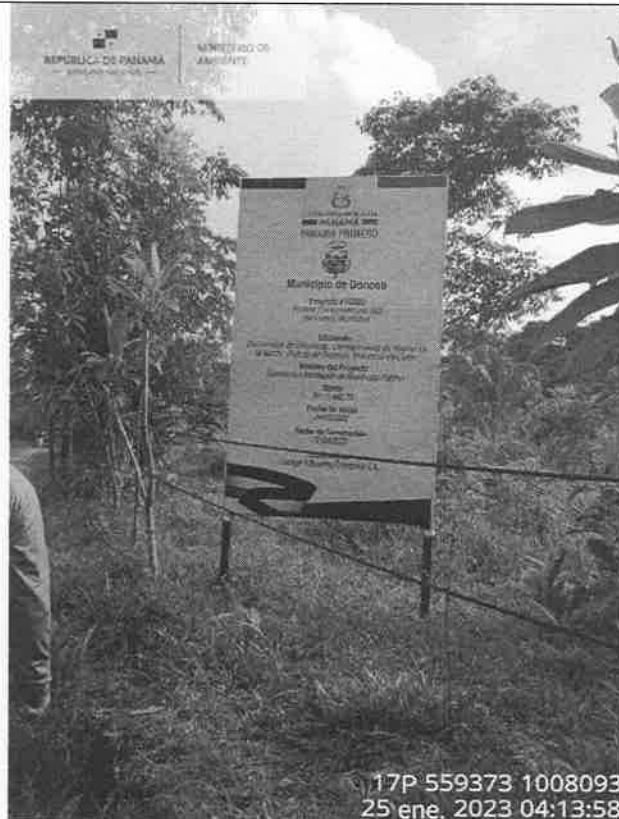
Foto 9. Poblado de Limoncito

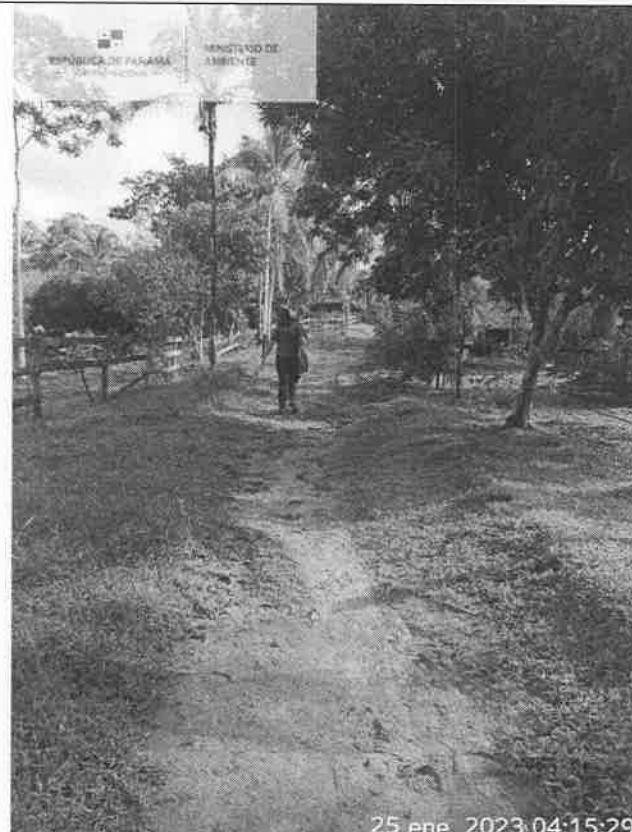
Foto 10. Poblado de Limoncito

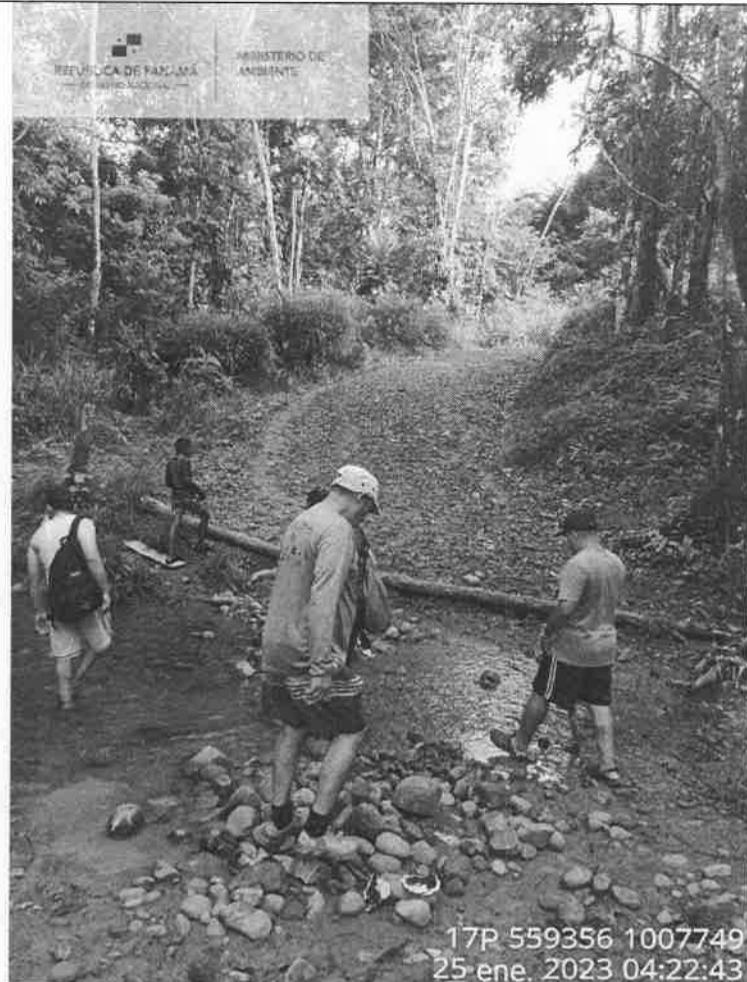
Foto 11 Camino hacia Platanal

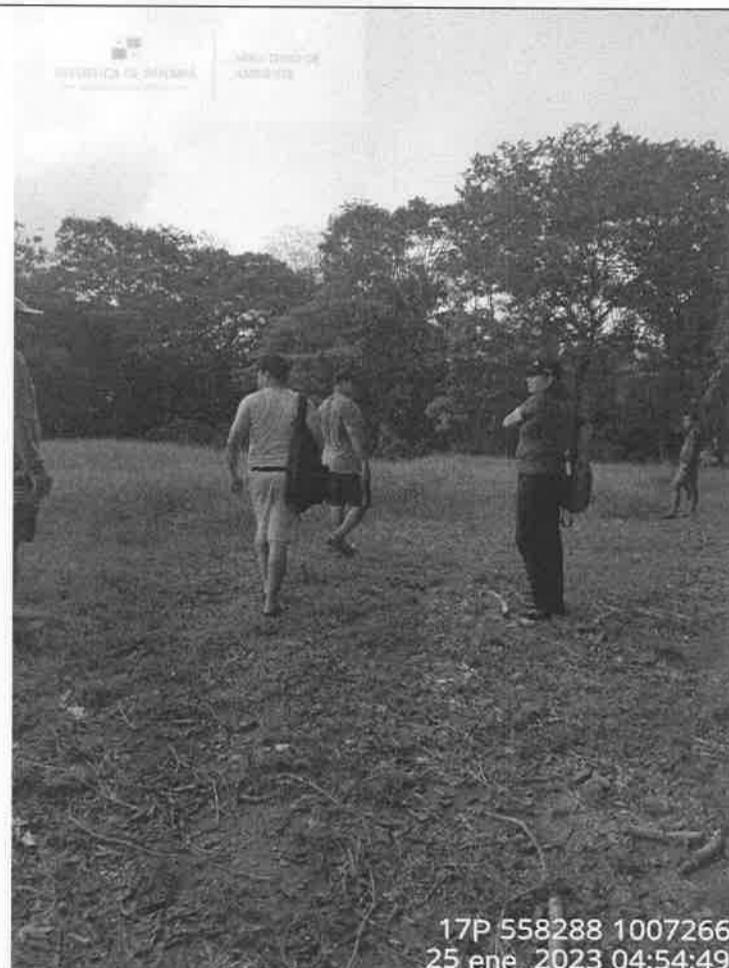
Foto 12. Comunidad de Platanal (Cuadro de Juego)

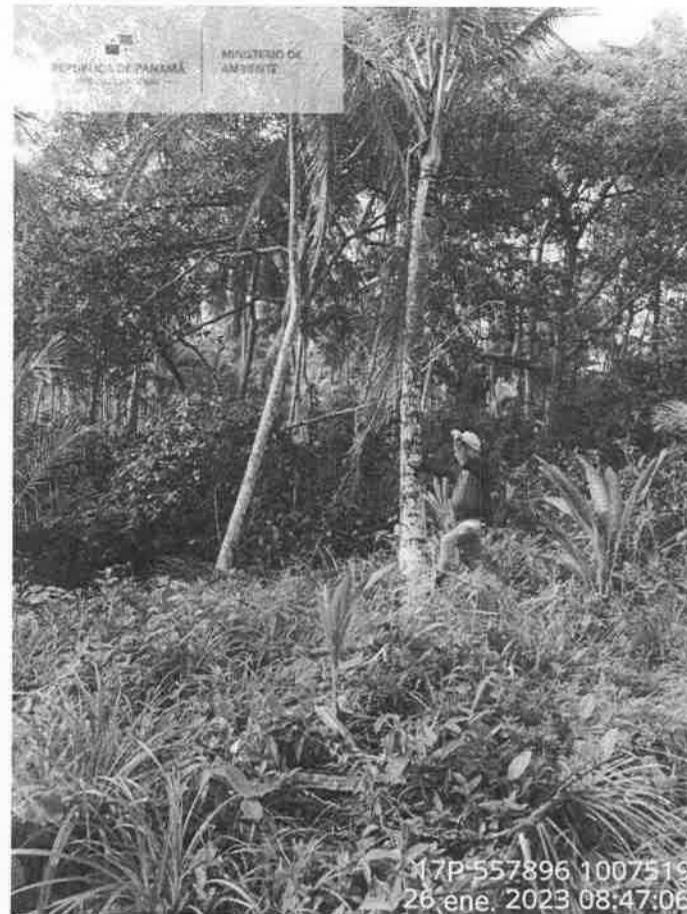
Foto 13. Inicio de recorrido desde el río Platanal

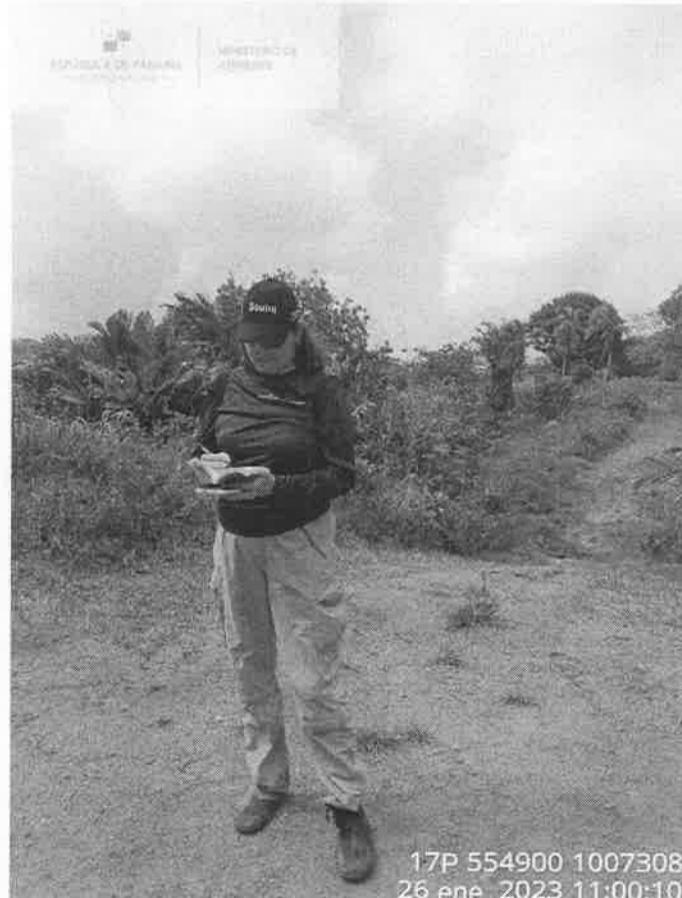
Foto 14. Corte de Camino hacia Coclé del Norte

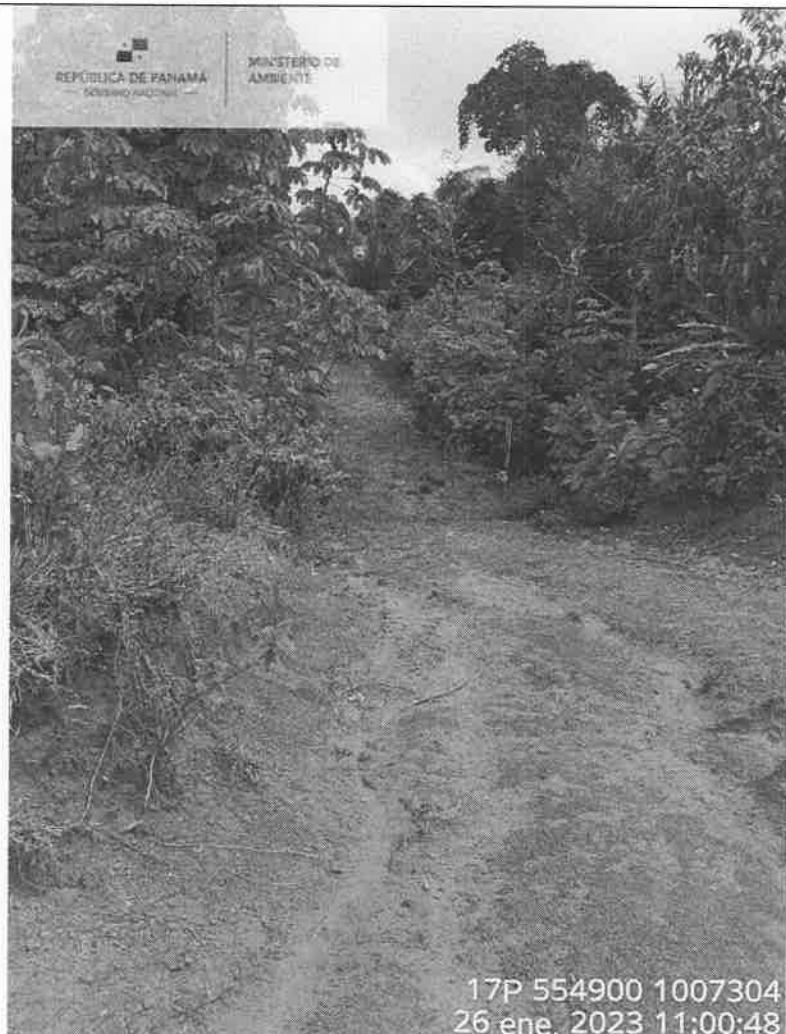
Foto 15. Corte de Camino Hacia Coclé del Norte

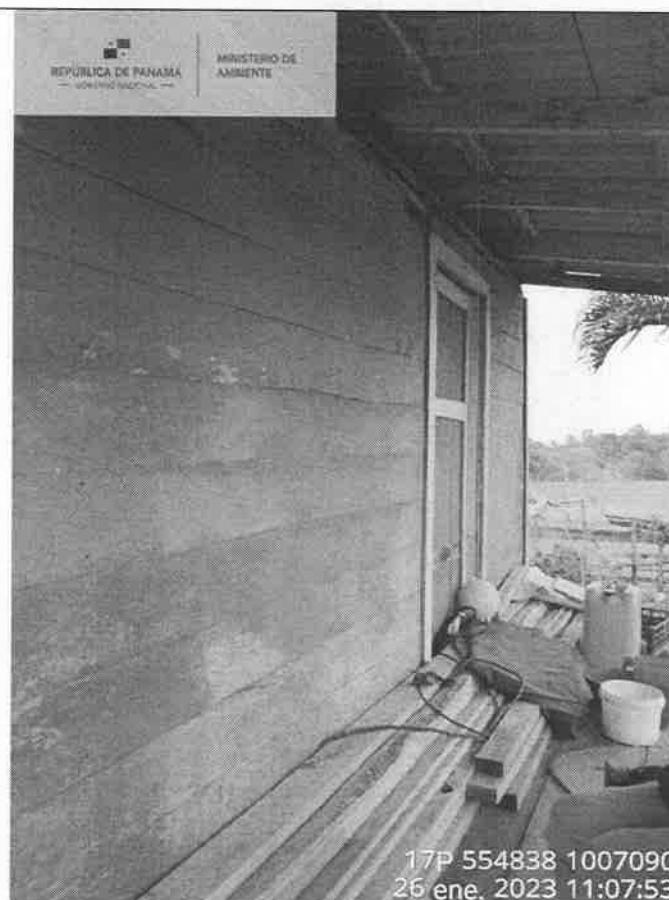
Foto 16. Finca de la Mestra Aurora Hawkins/Polígono #6 / Lote 5

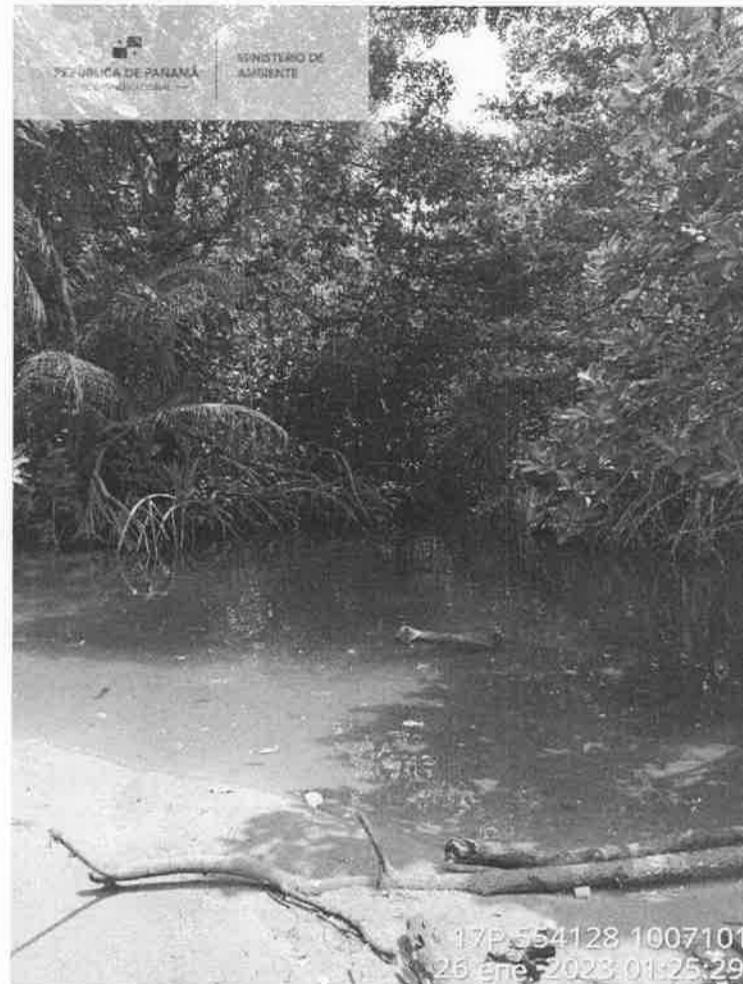
Foto 17. Rio Gaona. Se describe en el EsIA como rio Chico

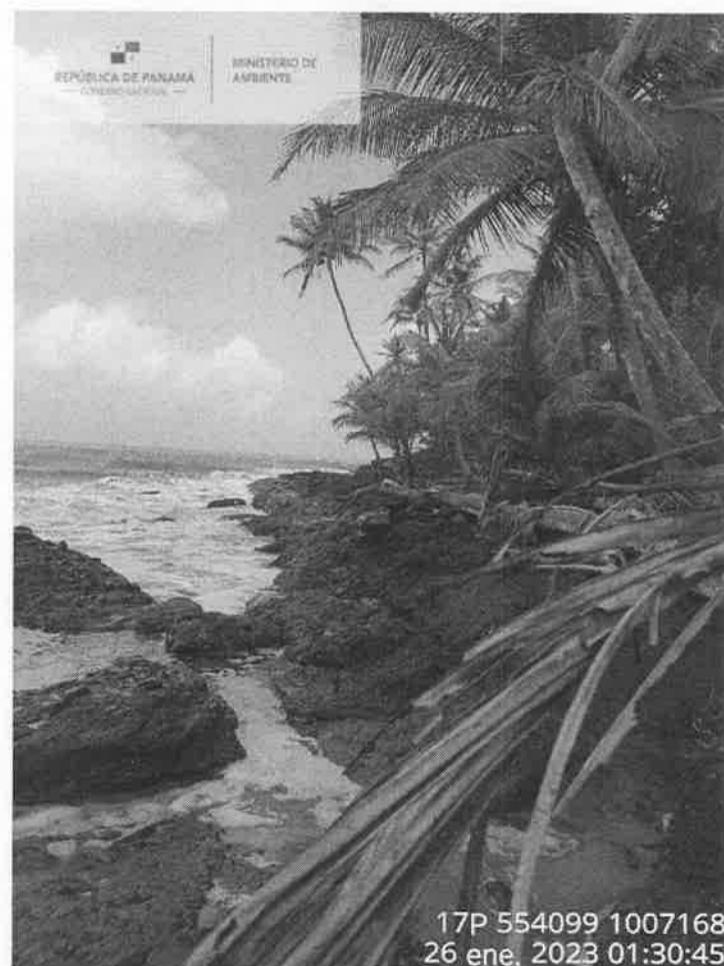
Foto 18. Area de Aclimatización cercana a rio Gaona

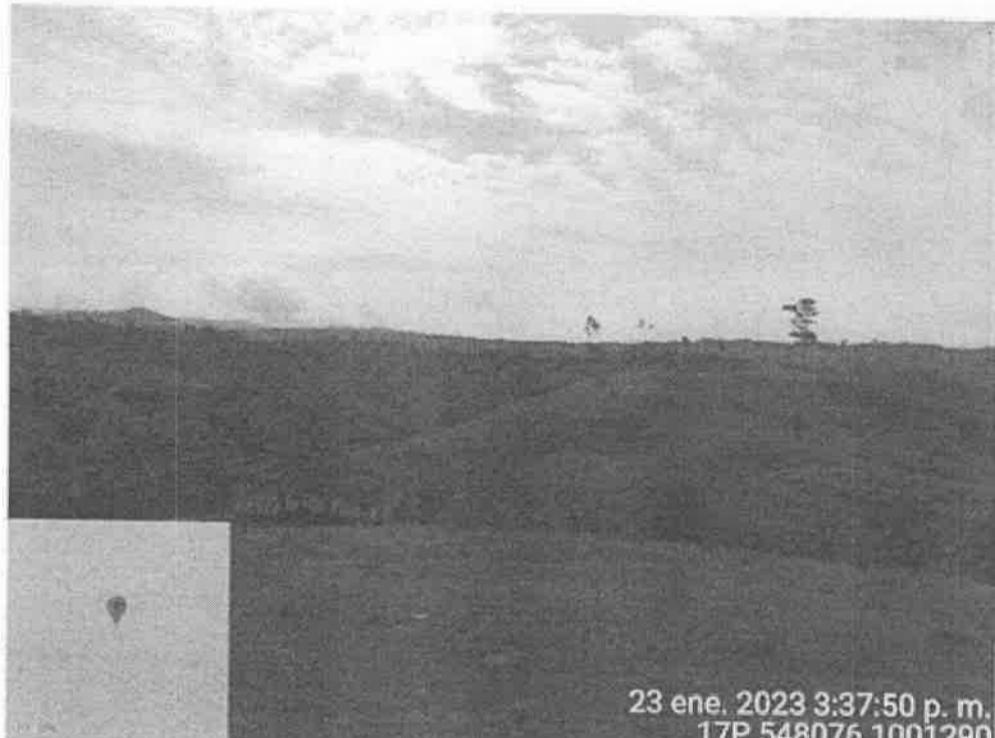
Imagen del Polígono #1

Clasificación de la masa vegetal existía bosque secundario maduro, bosque secundario intermedio, bosque joven, potrero y uso agrícola.

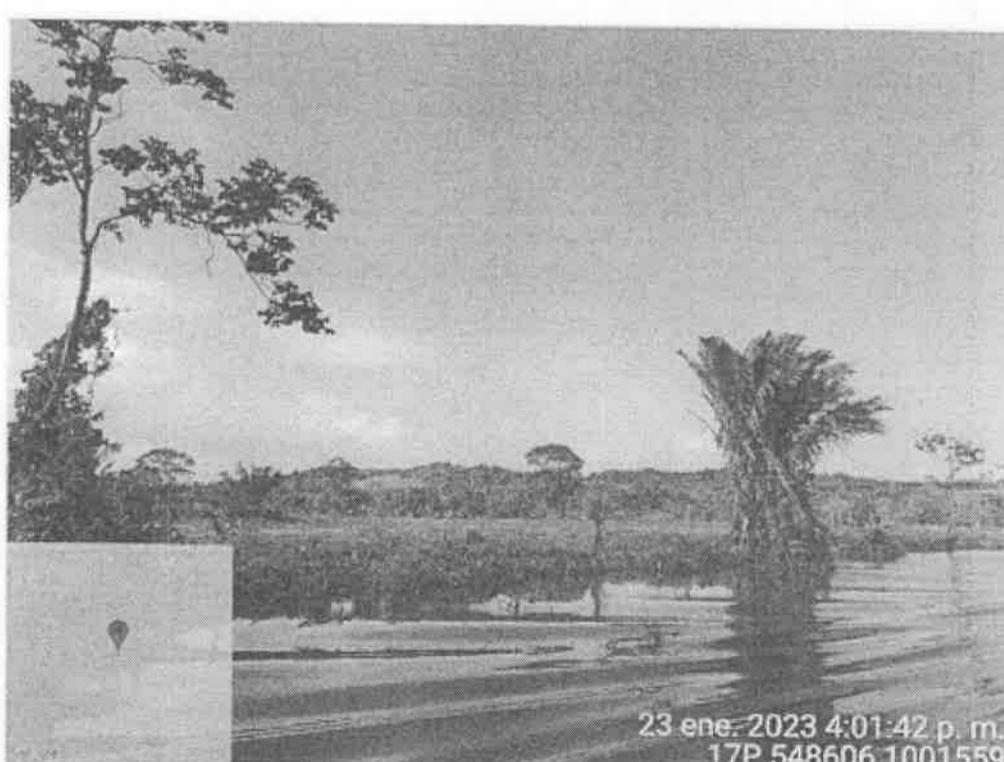
Área de infraestructura en el sector cerca de Río Caño del Rey

Clasificación de la masa vegetal existía área de potrero con árboles dispersos

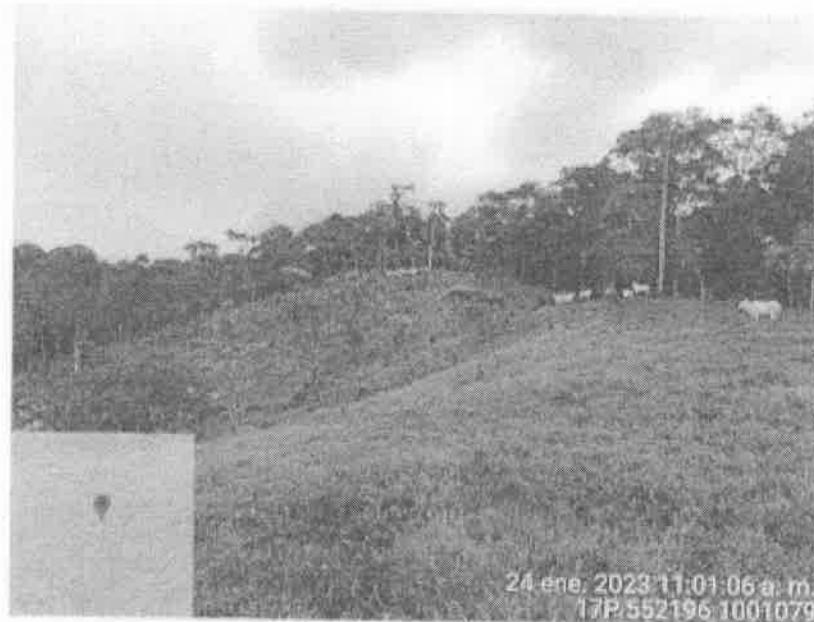
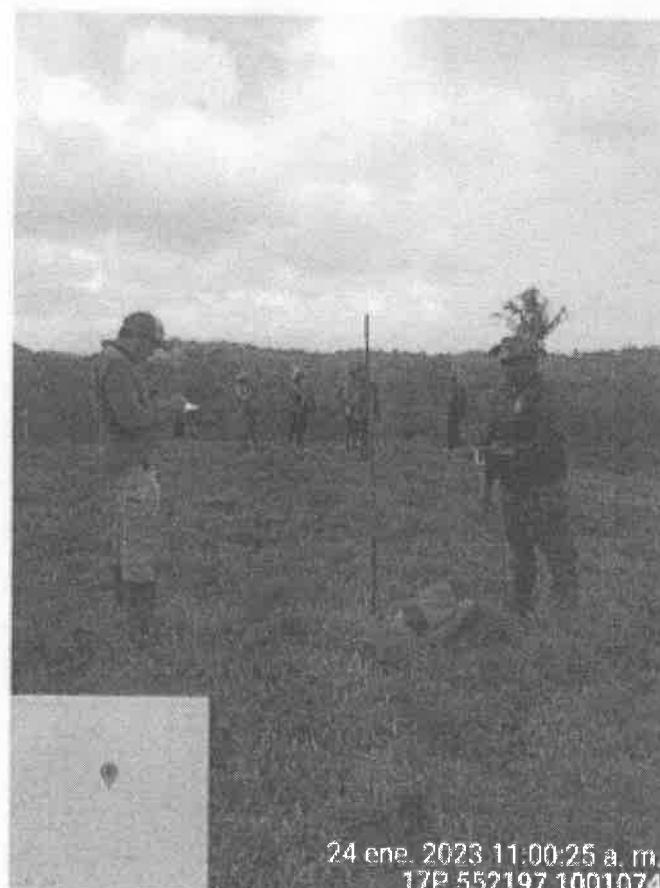
Imagen del Polígono #3

Clasificación de la masa vegetal existía bosque secundario maduro, bosque secundario intermedio, bosque joven, pasto y uso agrícola.

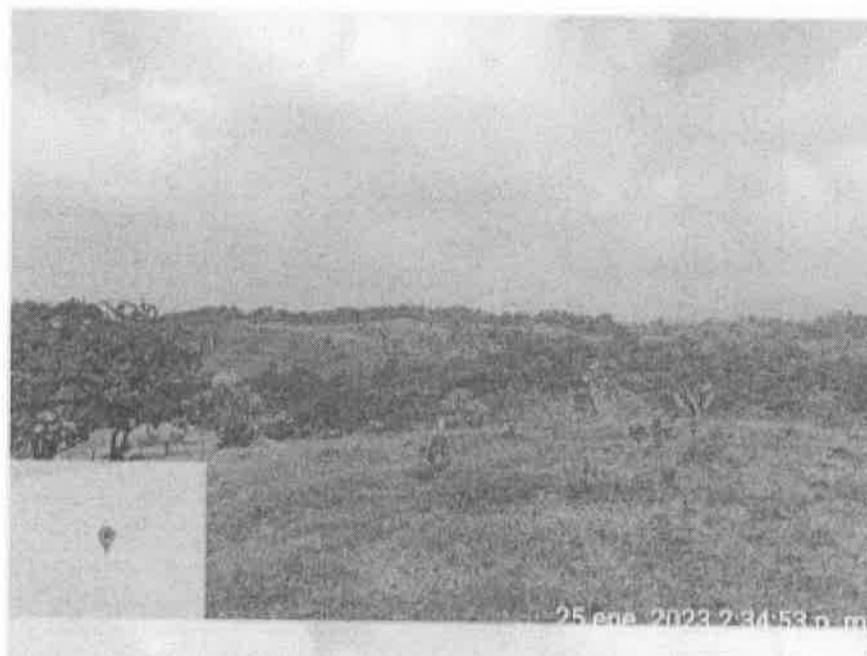
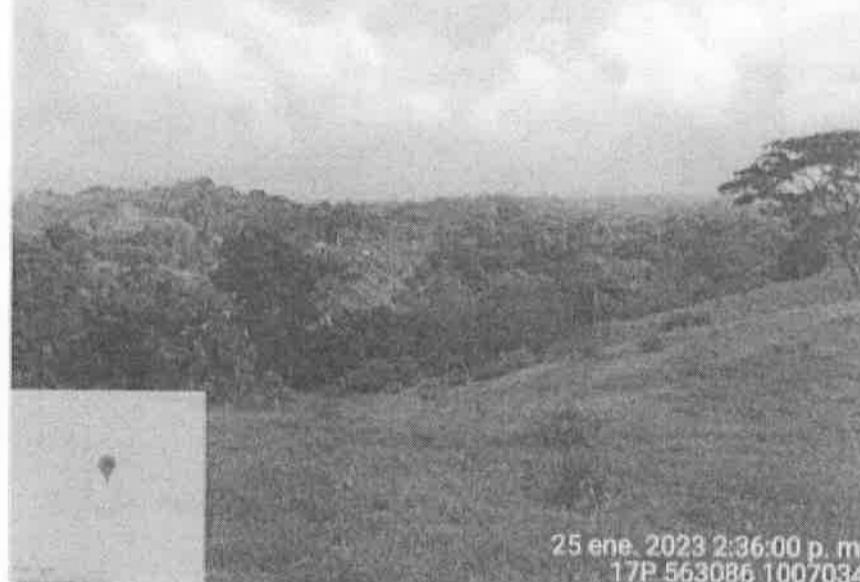
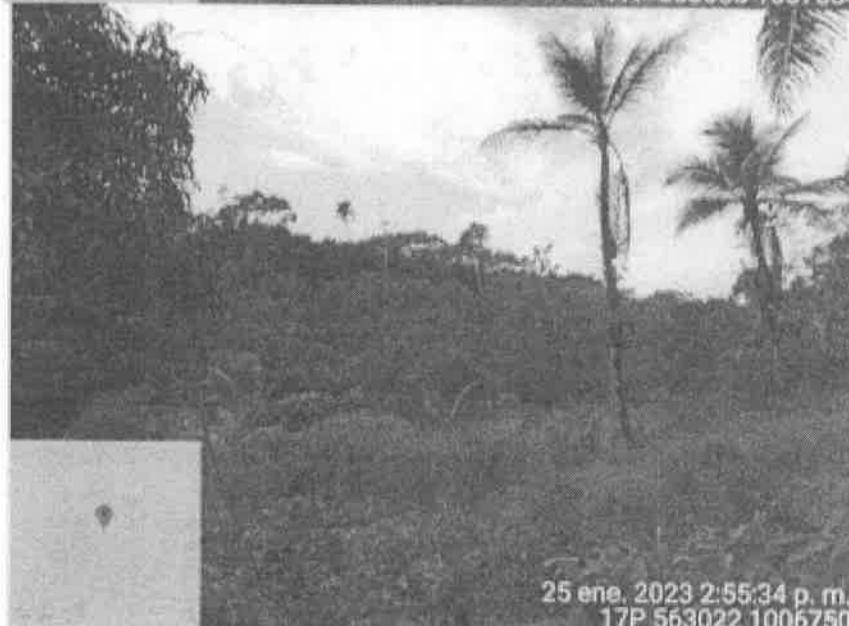
Imagen del Polígono #10

Clasificación de la masa vegetal existía bosque secundario maduro, bosque secundario intermedio, bosque joven, potrero y uso agrícola.

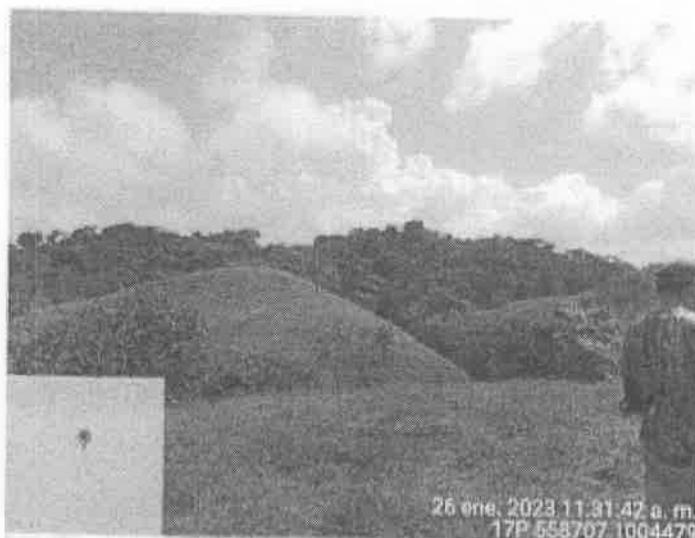
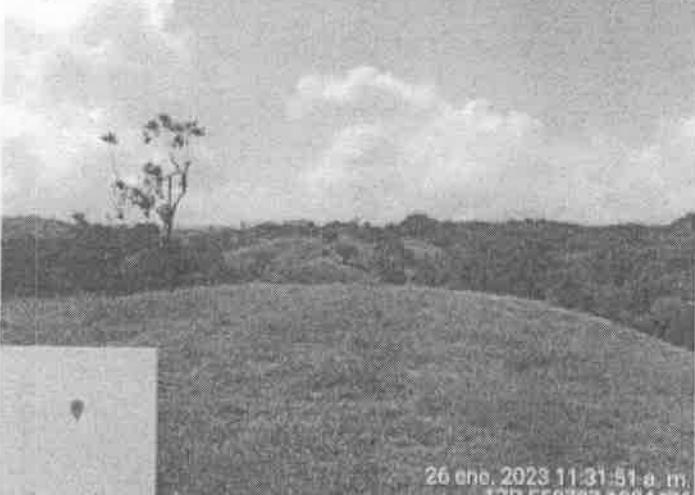
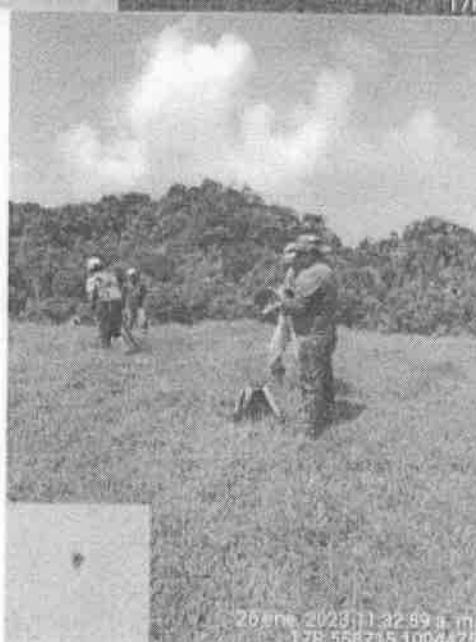
Imagen del Polígono #7 y 8

Clasificación de la masa vegetal existía bosque secundario maduro, bosque secundario intermedio, bosque joven, patrero y uso agrícola.

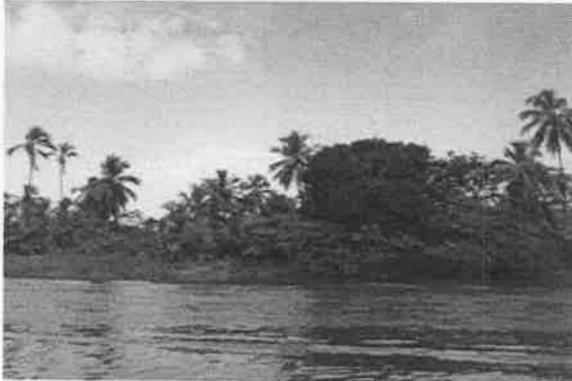
COORDENADA DE UBICACIÓN UTM (WGS-84):	IMÁGENES TOMADAS EN EL SITIO.
<p>Sitio de toma Rio Coclé del Norte, Proy. Cacao Panamá. (casetas de Bombeo)</p> <p>17 P 0546636 0999419</p>

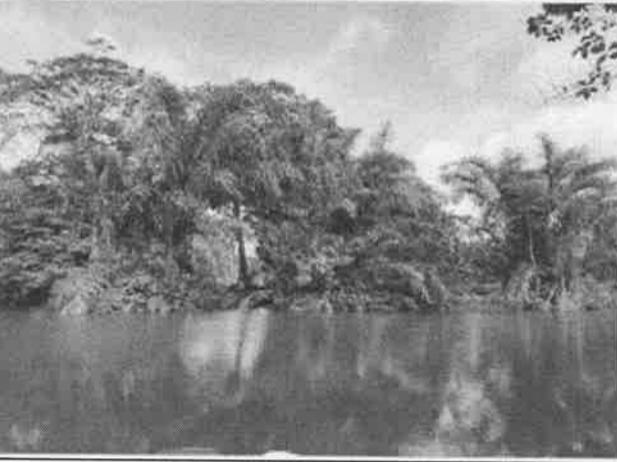
<p>Sitio de reservorio en Rio caño rey cuya capacidad es de 120,000 m³</p> <p>17P 0548374 1001474</p>

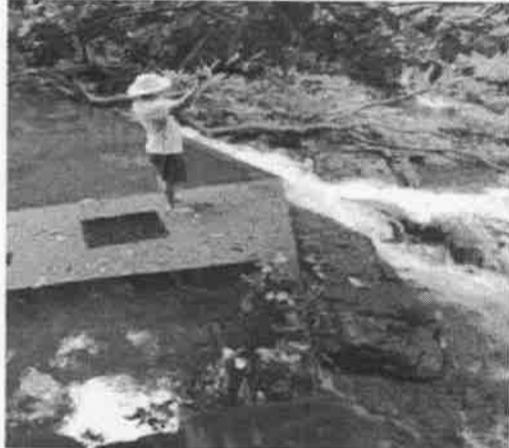
<p>Toma de agua quebrada cuernito de momento inactiva (Coclé del norte 17 P 05492551 0999989</p>

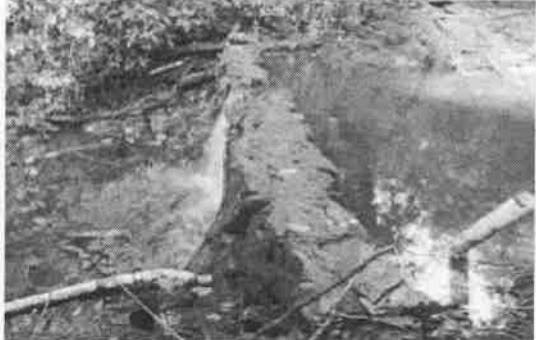
<p>Toma de agua activa comunidad de Coclé del Norte 17P 0548595 1003601</p>

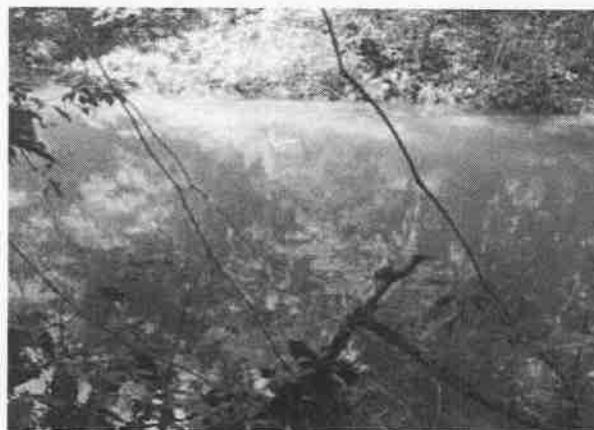
Sitio de toma  
comunidad de Aguacate  
Proy. Cacao Panamá  
(casetas de Bombeo)

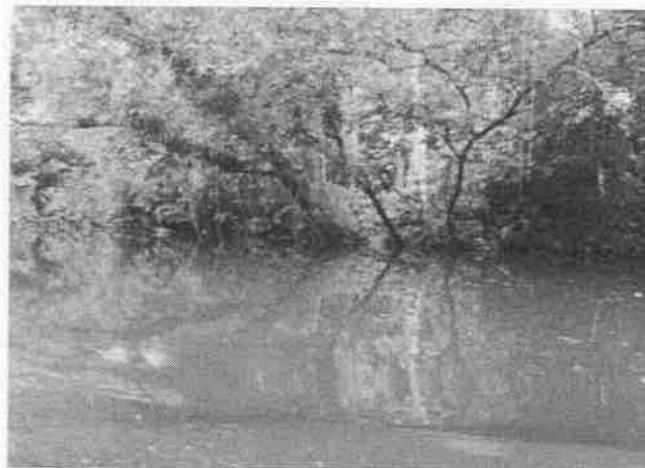
Sitio de toma de agua  
para bombeo del  
sistema de riego Rio  
Platanal arriba  
17P 0558670  
1004556

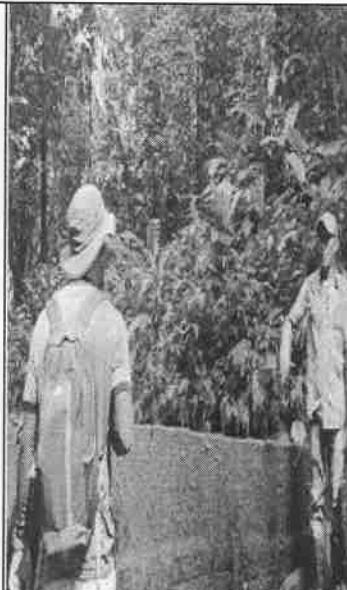
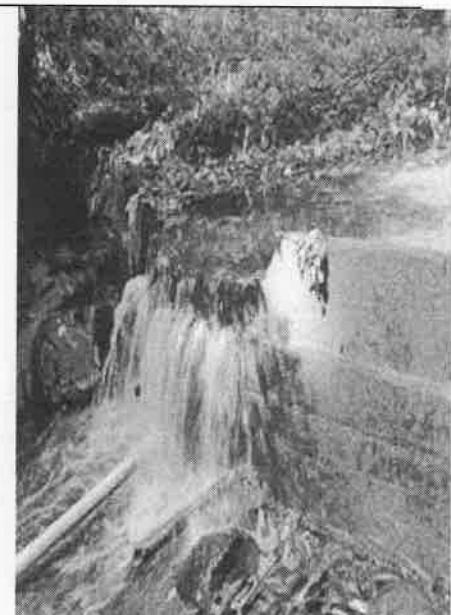
Toma de agua de la  
comunidad de Aguacate
