## FORMATO EIA-FEA-007

### INFORME TÉCNICO DE INSPECCIÓN AL SITIO DE DESARROLLO DEL PROYECTO

<b>Proyecto:</b>	SOLDADURA DOMÍNGUEZ		
<b>Categoría:</b>	I		
<b>Promotor:</b>	DANI RUDIS DOMÍNGUEZ MURILLO		
<b>Ubicación:</b>	EL PEDREGOSITO, CORREGIMIENTO DE EL PEDROGOSO, DISTRITO DE PESÉ, PROVINCIA DE HERRERA.		
<b>Expediente No.:</b>	DRHE-I-F-08-2023		
<b>Fecha de la inspección:</b>	07 DE MARZO DE 2023		
<b>Fecha del Informe:</b>	07 DE MARZO DE 2023		
<b>Participantes:</b>	Nombre	Cargo	Institución
	ARITZEL FERNÁNDEZ	EVALUADORA DE IMPACTO AMBIENTAL	MIAMBIENTE-HERRERA
	ARCADIO RIVERA	CONSULTOR LÍDER	
	DANI DOMÍNGUEZ	PROMOTOR

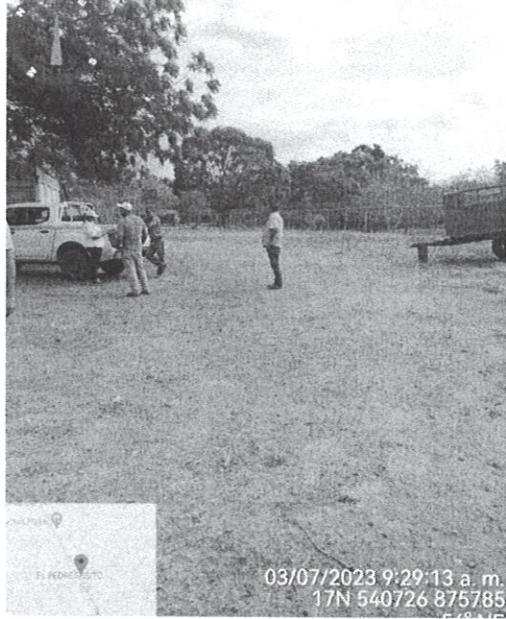
<p>03/07/2023 9:29:13 a.m. 17N 540726 875785</p> <p><b>Fig. No. 1:</b> Se observa finca en donde se llevará a cabo el proyecto SOLDADURA DOMÍNGUEZ.</p>
540736E 875794N

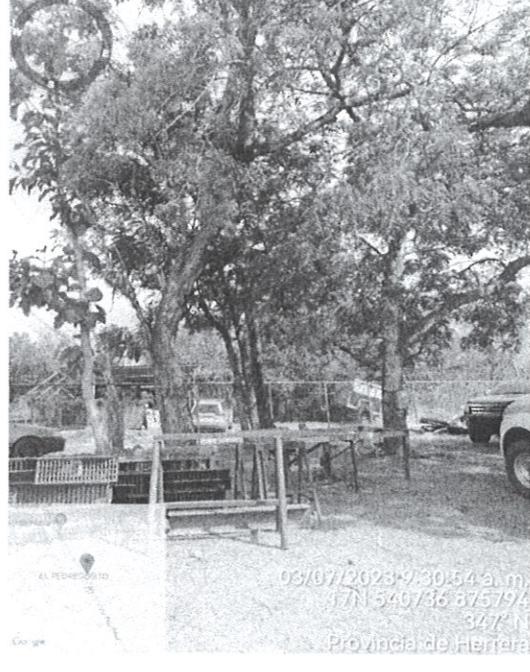
<p>03/07/2023 9:30:54 a.m. 17N 540736 875794 347° N Provincia de Herrera</p> <p><b>Fig. No. 2:</b> Se puede observar que a lo interno del terreno existen cinco (5) árboles (cedro, neem, roble y tecas)</p>

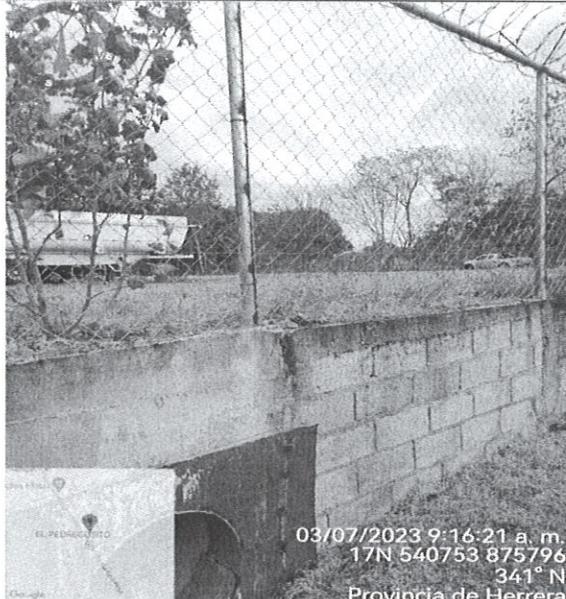
<p>03/07/2023 9:16:21 a.m. 17N 540753 875796 341° N Provincia de Herrera</p>
	<b>Fig. No. 1:</b> Actualmente el terreno es utilizado para instalar algunos equipos mientras se da inicio a la construcción del taller.
	<b>Fig. No. 2:</b> Se observa que las aguas pluviales del terreno fueron canalizadas cuando se llevó a cabo la nivelación del mismo.
