**DIRECCIÓN REGIONAL DE BOCAS DEL TORO
AGENCIA DE CHIRIQUÍ GRANDE**

**INFORME TÉCNICO DE INSPECCIÓN AL SITIO DE DESARROLLO DEL PROYECTO
INFORME TÉCNICO No. IAC-038B-22 DRBT-ITI-048**

Proyecto:	“RAMBUSTA CAFÉ”
Promotor:	Mario A. Lezcano Moralez
Ubicación del proyecto:	Corregimiento de Chiriquí Grande, distrito de Chiriquí Grande, Provincia de Bocas del Toro.
Fecha de la inspección:	1 de noviembre de 2022.
Fecha del informe:	14 de noviembre de 2022.
Participantes en la Inspección:	Ingeniero en Ciencias Forestales José Arkel Díaz G. José Hernandez, (encargado de la finca). Ing. Yoryana Aguilar (MiAMBIENTE, Bocas del Toro).

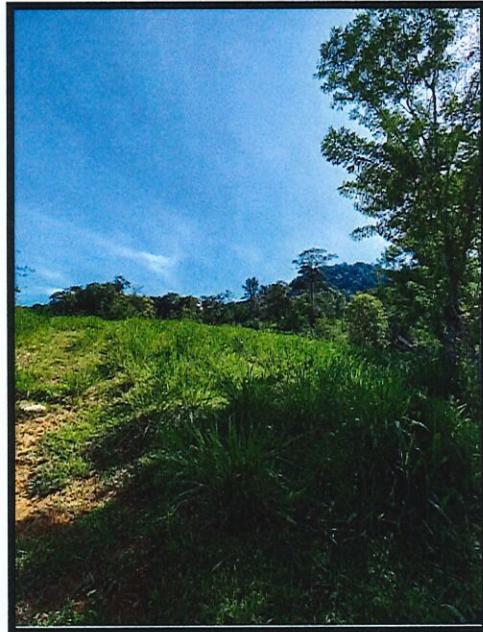
Figura 1. Vista del sitio de Proyecto.

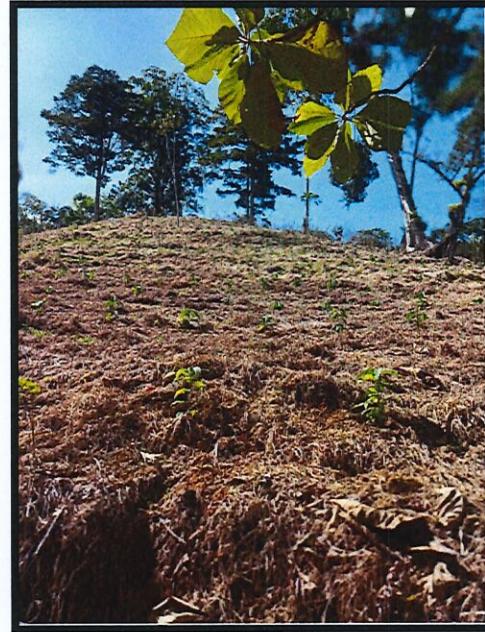
Cabe destacar que en el área donde se desarrollará el proyecto es utilizada actualmente para ganadería; lo que indica un cambio en el uso de suelo. de igual manera se observó que se ha iniciado el establecimiento del proyecto.

Figura 2. plantones de cafè ya establecidos

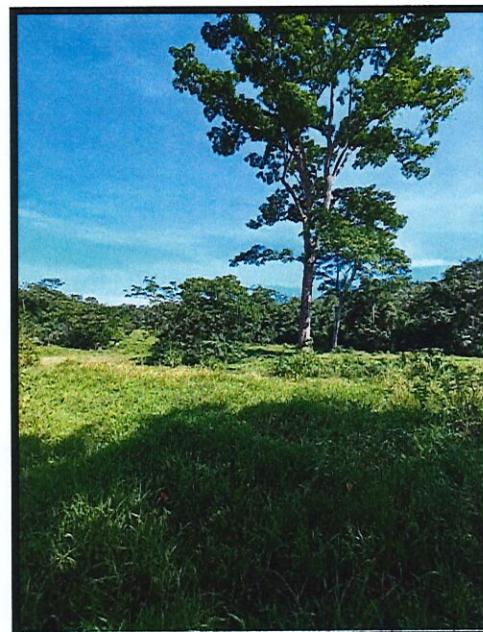
Figura 3. vista del área del proyecto.

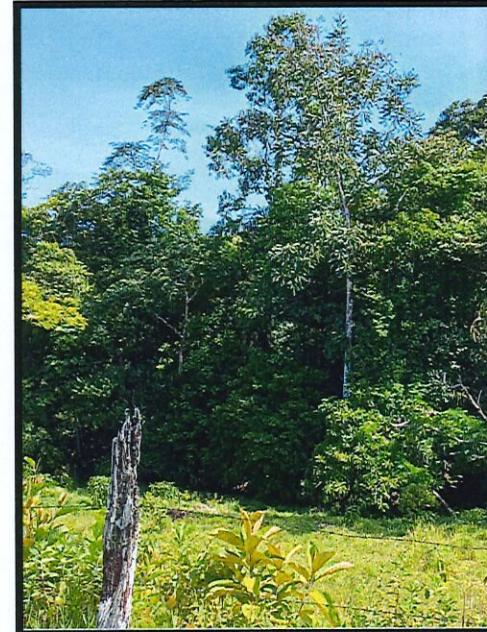
En cuanto al componente hídrico: en el área del proyecto se encuentra la quebrada Margarita.

Figura 4. Servidumbre de la quebrada Margarita
