INFORME TÉCNICO DE INSPECCIÓN AL SITIO DE DESARROLLO DEL PROYECTO

Informe Técnico de Inspección de Campo del proyecto: DISEÑO, SUMINISTRO, TRANSPORTE, ENTREGA E INSTALACIÓN DE MATERIALES Y EQUIPOS, E INTERCONEXIÓN PARA LOS PROYECTOS DE EXTENSIÓN DE LÍNEA QUE INCLUYE: LÍNEAS DE DISTRIBUCIÓN ELÉCTRICA, LUMINARIAS PÚBLICAS, TRANSFORMADORES, ACOMETIDAS ELÉCTRICAS, TAPIAS E INSTALACIONES ELÉCTRICAS INTERNAS PARA VIVIENDAS DE BAJOS RECURSOS DE LA COMUNIDAD DE EL BEJUCAL.

Fecha de la Inspección: 5 de Abril de 2023.

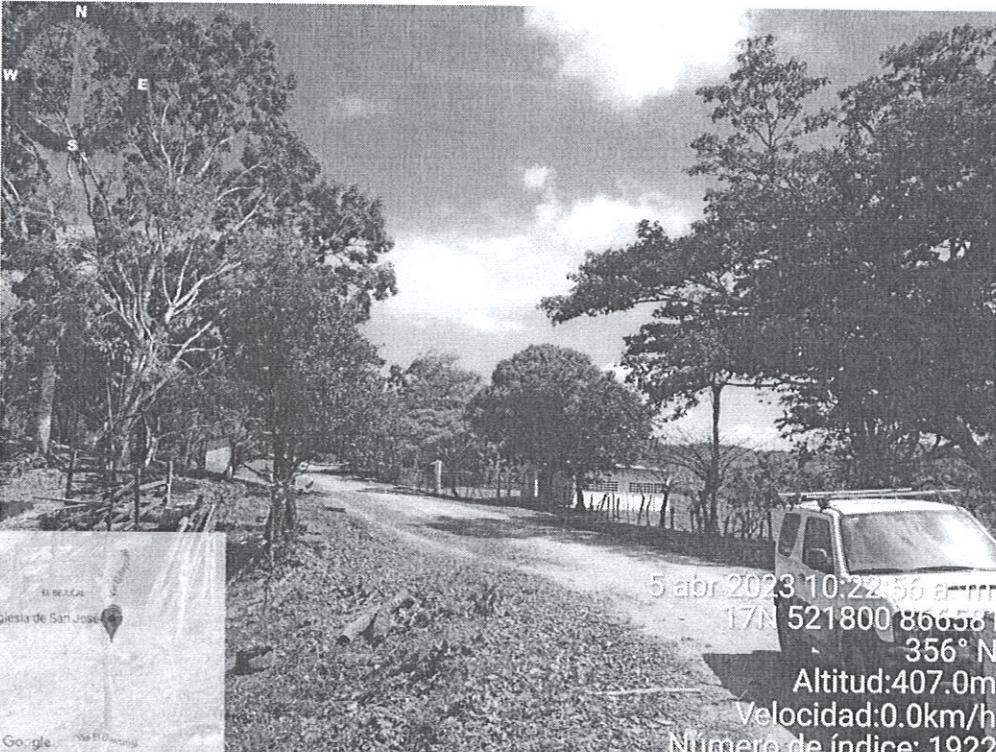
Coordenada de ubicación UTM (WGS-84):	Imagenes tomadas en el sitio.
521800 E 866581 N

<p>5 abr 2023 10:22:56 a.m. 17N 521800 866581 356° N Altitud: 407.0m Velocidad: 0.0km/h Número de índice: 1922</p> <p>Fig. No. 1: Vista de la topografía y la vegetación presente en el alineamiento de la servidumbre vial en la cual se desarrollará el proyecto. Punto cercano a la capilla de la comunidad de El Bejucal.</p>
521801 E 866568 N

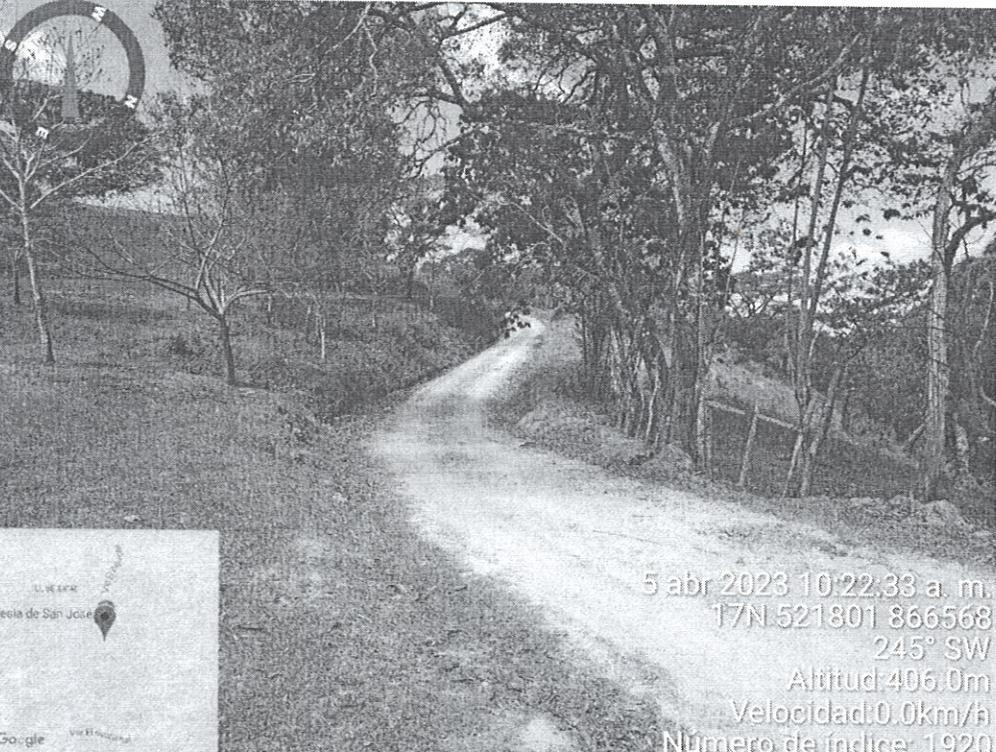
<p>5 abr 2023 10:22:38 a. m. 17N 521801 866568 245° SW Altitud: 406.0m Velocidad: 0.0km/h Número de índice: 1920</p> <p>Fig. No. 2: Vista de la topografía y la vegetación existente en la servidumbre, observándose árboles en las cercas vivas.</p>

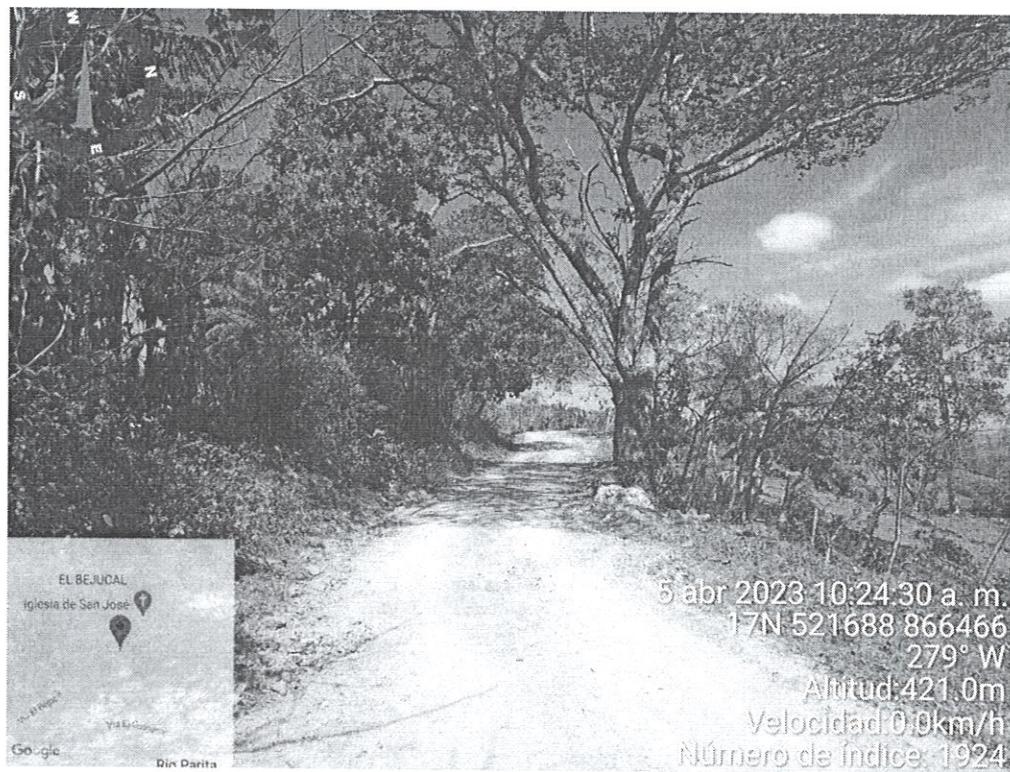
521688 E
866466 N

- La cobertura vegetal en el alineamiento del proyecto está conformada, principalmente, por cercas vivas ubicadas en las colindancias con la servidumbre vial, de igual forma, algunos árboles presentes en la servidumbre. Entre las especies identificadas podemos detallar: guácimo (*Guazuma ulmifolia*), espavé (*Anacardium excelsum*), carate (*Bursera simaruba*), mango (*Mangifera indica*), entre otros. Es importante indicar que para el desarrollo del proyecto (instalación de postes, tendido eléctrico, instalación de transformadores, luminarias y acometidas eléctricas, entre otras actividades), se requerirá la poda de algunos árboles presentes en las cercas vivas y servidumbre vial.

Fig. No. 3: Vegetación existente en la servidumbre vial, en la cual se ubicarán los postes de la línea de distribución eléctrica. Algunos de los árboles requerirán ser podados.

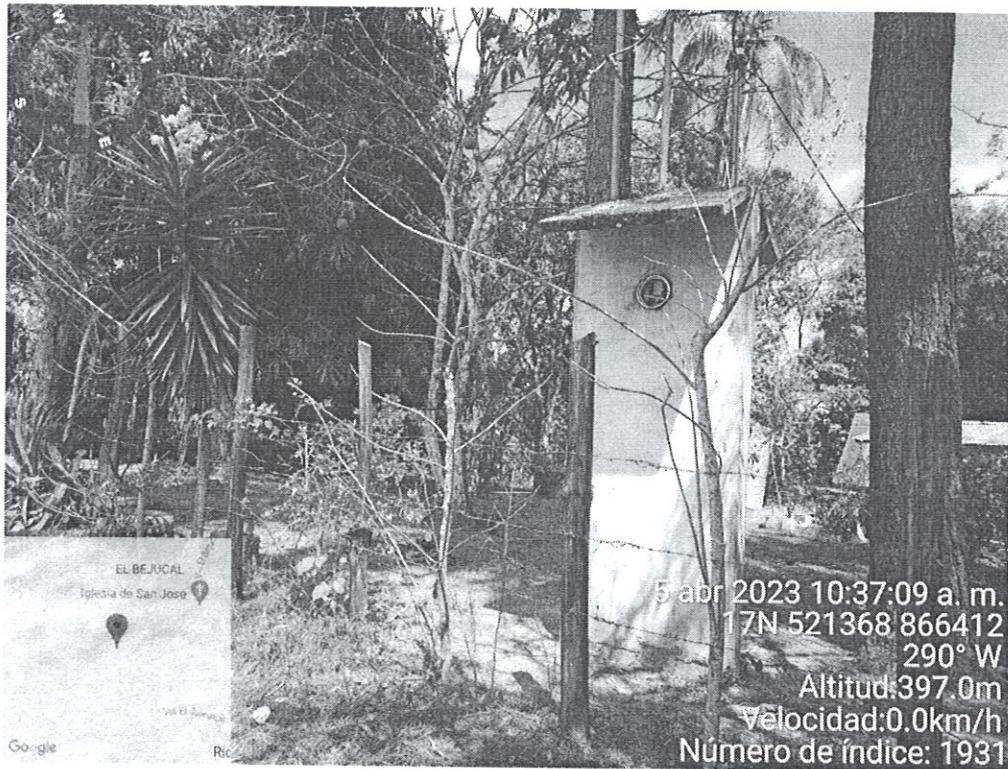
521368 E
866412 N

- Algunas de las viviendas que se encuentran en el alineamiento del proyecto, mantienen tapias previamente construidas, pero sin suministro eléctrico. Según una moradora de la comunidad de El Bejucal, dichas tapias fueron construidas hace, aproximadamente, cinco años.

Fig. No. 4: Algunas de las viviendas ubicadas en el alineamiento del proyecto, mantienen tapias construidas (fueron construidas hace aproximadamente 5 años), sin embargo, no se cuenta con el suministro eléctrico.

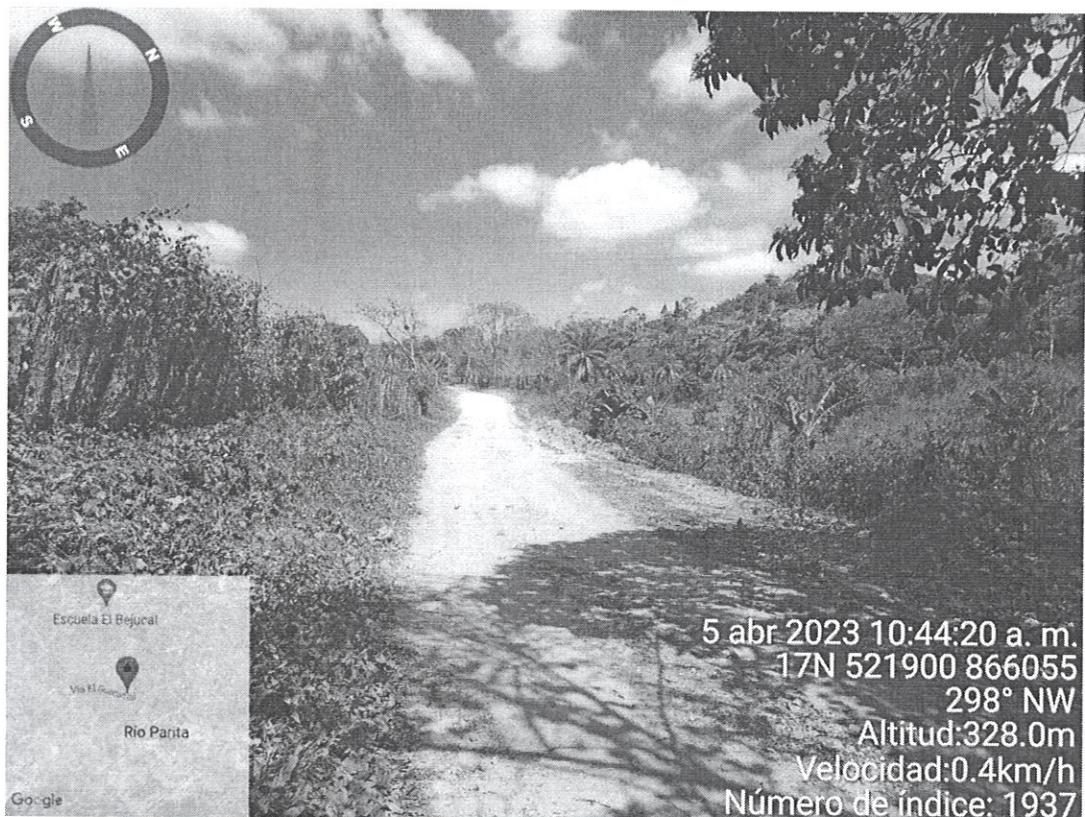
521900 E
866055 N

Fig. No. 5: Vista de la topografía y vegetación existente en el alineamiento en el cual se desarrollará el proyecto de red de distribución eléctrica.

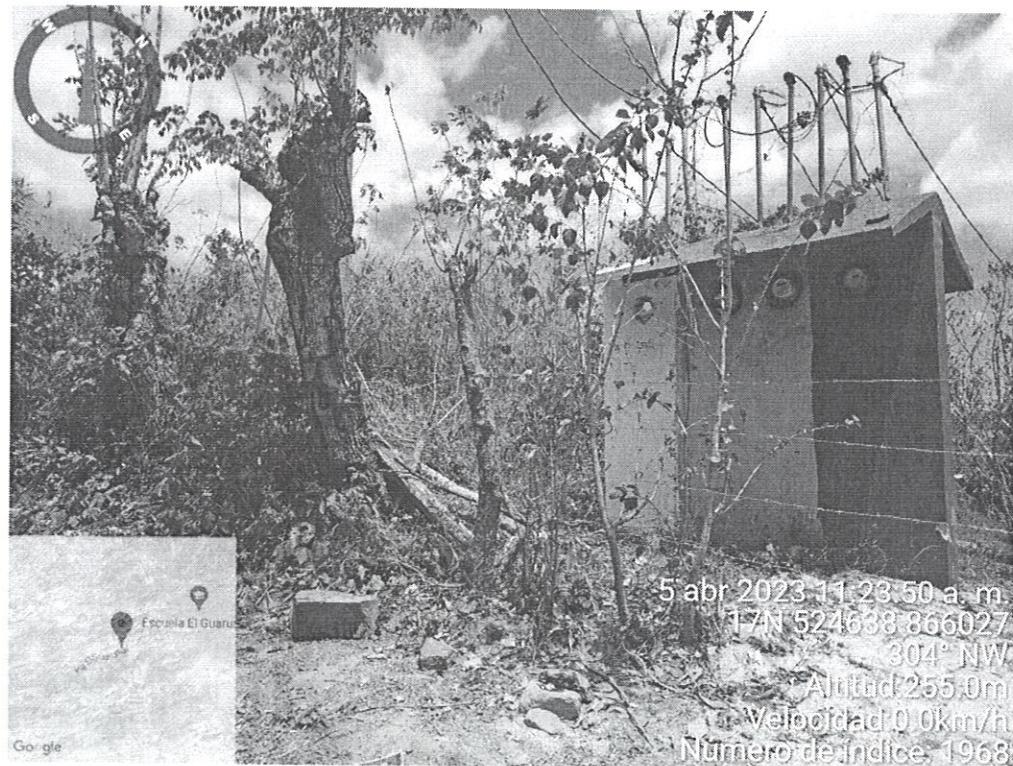
524638 E
866027 N

Fig. No. 6: Vista del punto inicial del proyecto y/o interconexión al sistema existente.
