## INFORME TÉCNICO DE INSPECCIÓN AL SITIO DE DESARROLLO DEL PROYECTO

| <b>Proyecto:</b> | DISEÑO, SUMINISTRO, CONSTRUCCIÓN Y FINANCIAMIENTO DE PUENTES MODULARES PARA EL PROGRESO. REGIÓN 2. HERRERA. RÍO LAS MATAS. | | |
| <b>Expediente No.:</b> | DRHE-I-F-14-2023 | | |
| <b>Fecha de la inspección:</b> | 11 de Abril de 2023 | | |

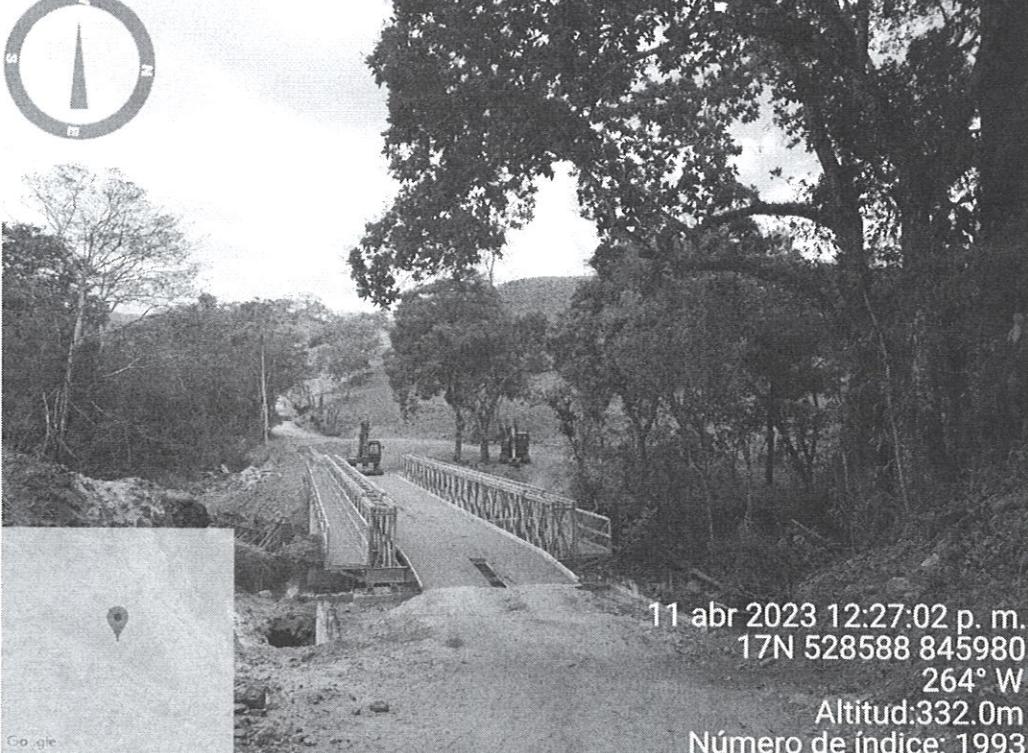
| Coordenada de ubicación UTM (WGS-84):<br><br>528588 E<br>845980 N | |

**Fig. No. 1:** Vista del área específica de construcción del puente modular en Río Las Matas. Se observa que la vegetación en el sitio específico del proyecto, ya fue removida para la construcción del puente.

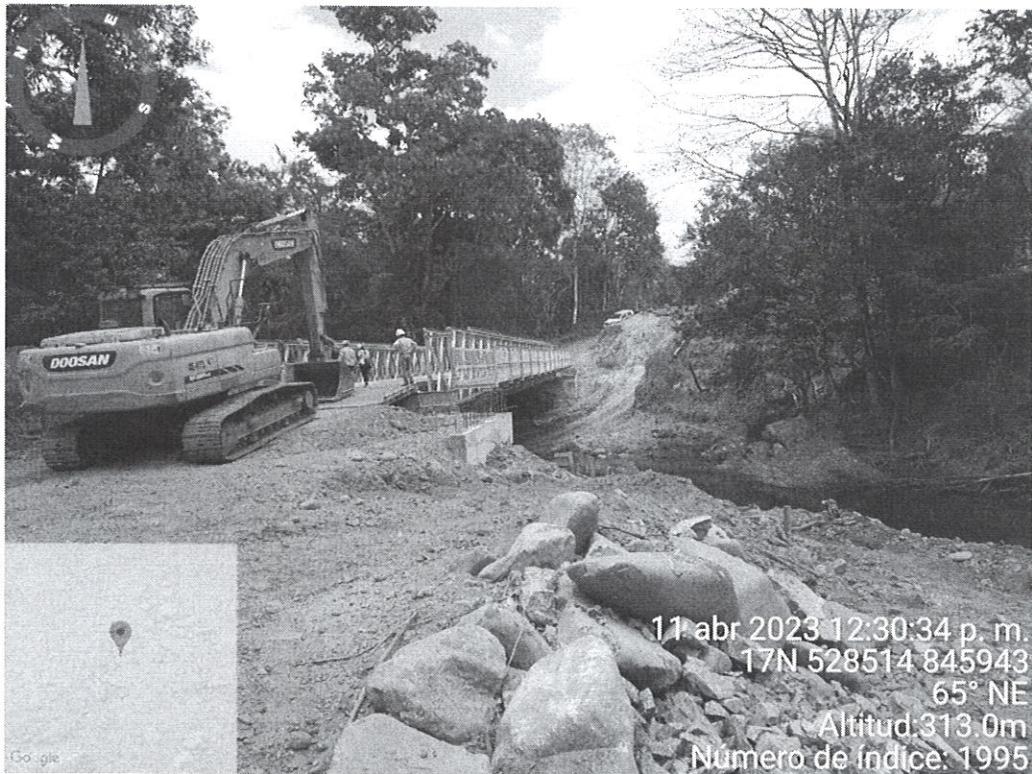
528514 E  
845943 N

**Fig. No. 2:** Vista de los trabajos de construcción del puente modular sobre el Río Las Matas.

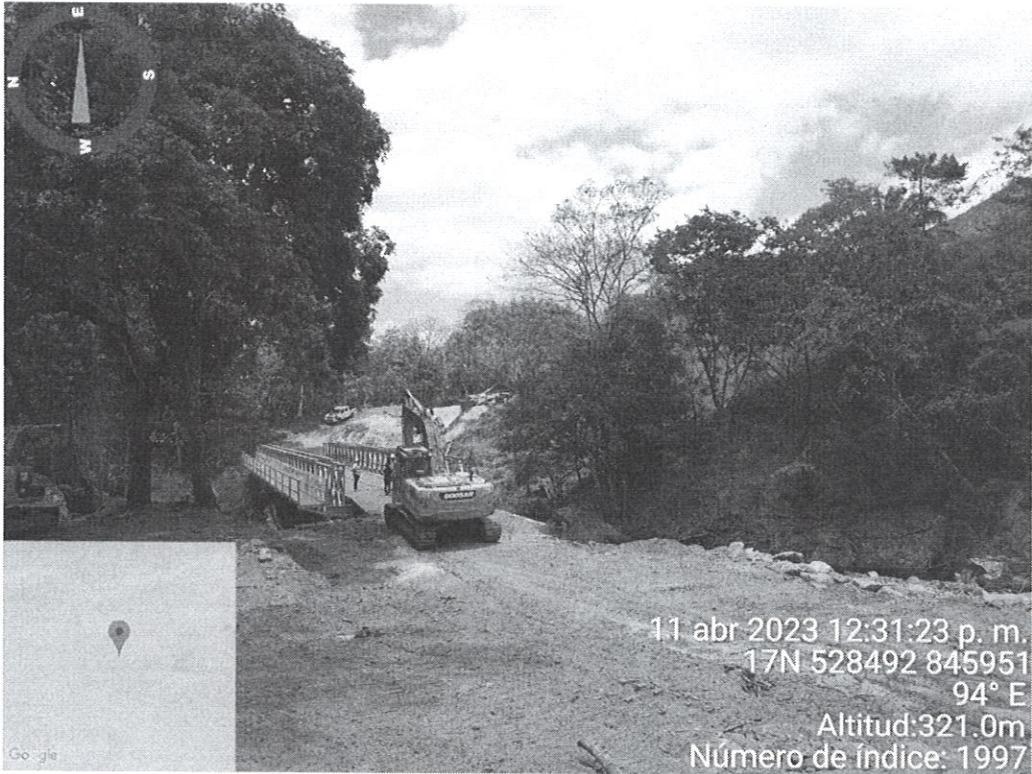
528492 E  
845951 N

**Fig. No. 3:** Área de construcción del puente modular, se observa vegetación en las márgenes del Río Las Matas. La topografía en la zona es irregular.

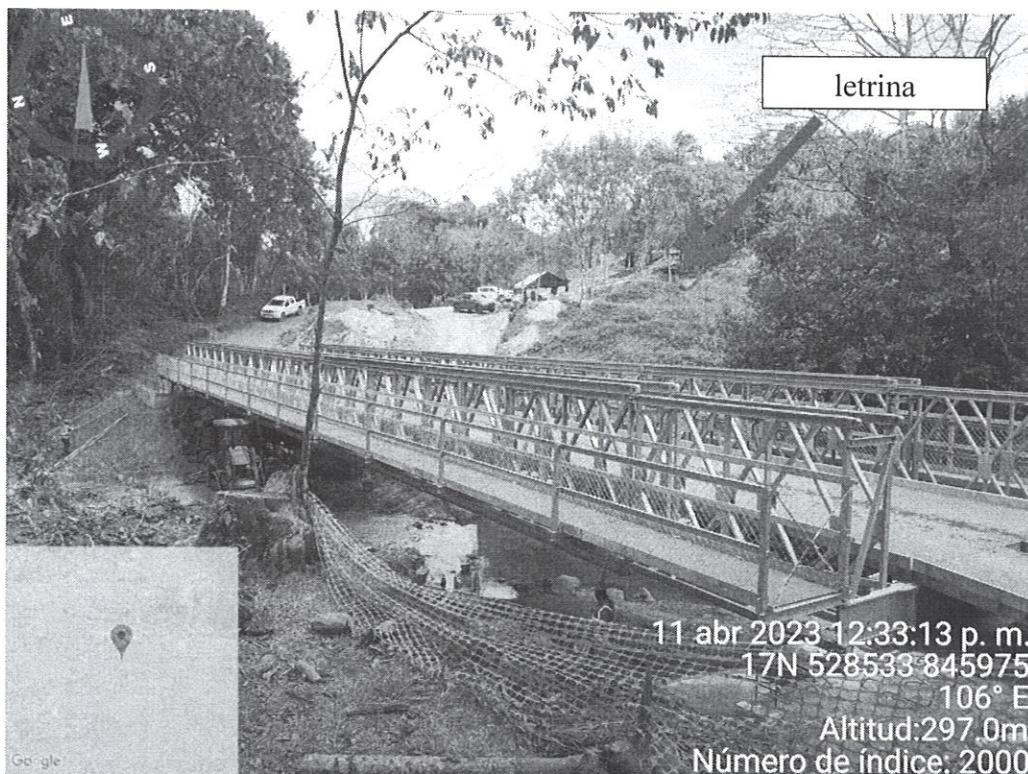
528533 E  
845975 N

**Fig. No. 4:** Vista de los trabajos de construcción de zampeados de hormigón armado. Los desechos líquidos son manejados mediante una letrina.

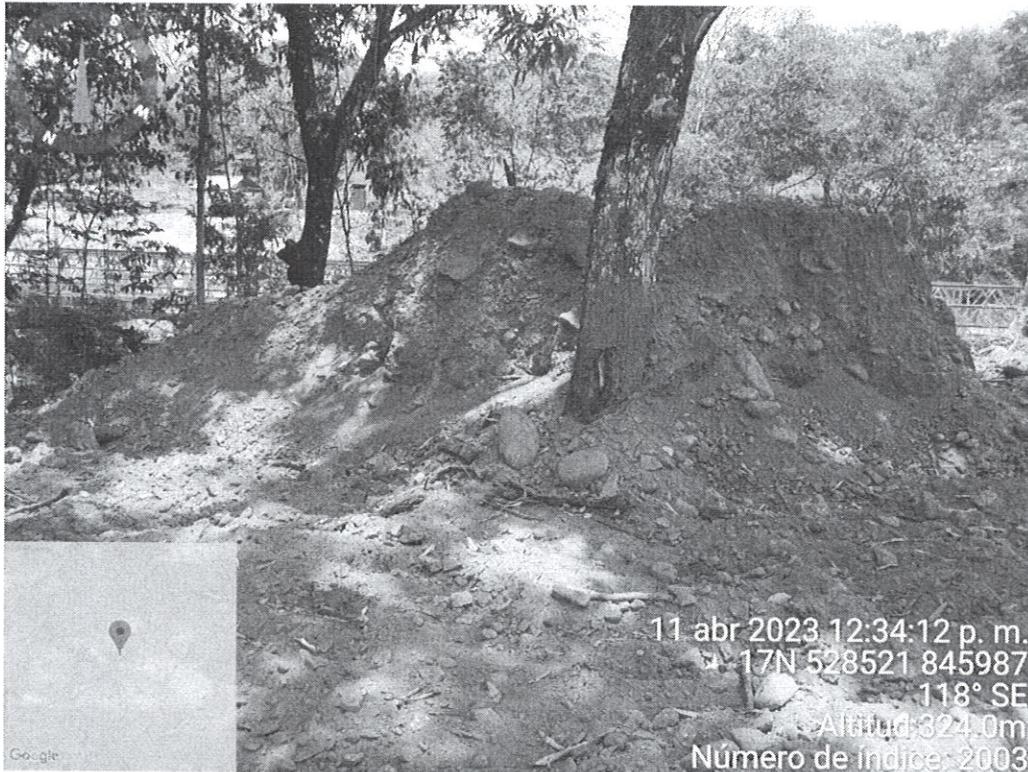
528521 E  
845987 N

- A un costado del área del proyecto, se observó la disposición del material edáfico, en las coordenadas UTM, Datum WGS84, 528521 E 845987 N. Según lo comunicado por el ingeniero Eduardo Peralta de la empresa CUSA, indicó que este material, era producto de la excavación para la construcción del puente y que sería utilizado para la adecuación de las vías de acceso al puente. El Estudio de Impacto Ambiental no detalla, la ubicación de sitios de botadero, sin embargo, dentro del Plan de Manejo Ambiental se incluye como medida de mitigación lo

**Fig. No. 5:** Vista de la disposición de material a un costado del proyecto, según lo informado por personal de la empresa CUSA, dicho material será utilizado en la adecuación de las vías de acceso al puente.

- A un costado del área del proyecto, se observó la disposición del material edáfico, en las coordenadas UTM, Datum WGS84, 528521 E 845987 N. Según lo comunicado por el ingeniero Eduardo Peralta de la empresa CUSA, indicó que este material, era producto de la excavación para la construcción del puente y que sería utilizado para la adecuación de las vías de acceso al puente.

siguiente: “*Los daños ocasionados en el área de impacto directo (botaderos) deberán ser reparados y restaurados, previo abandono del proyecto*”.

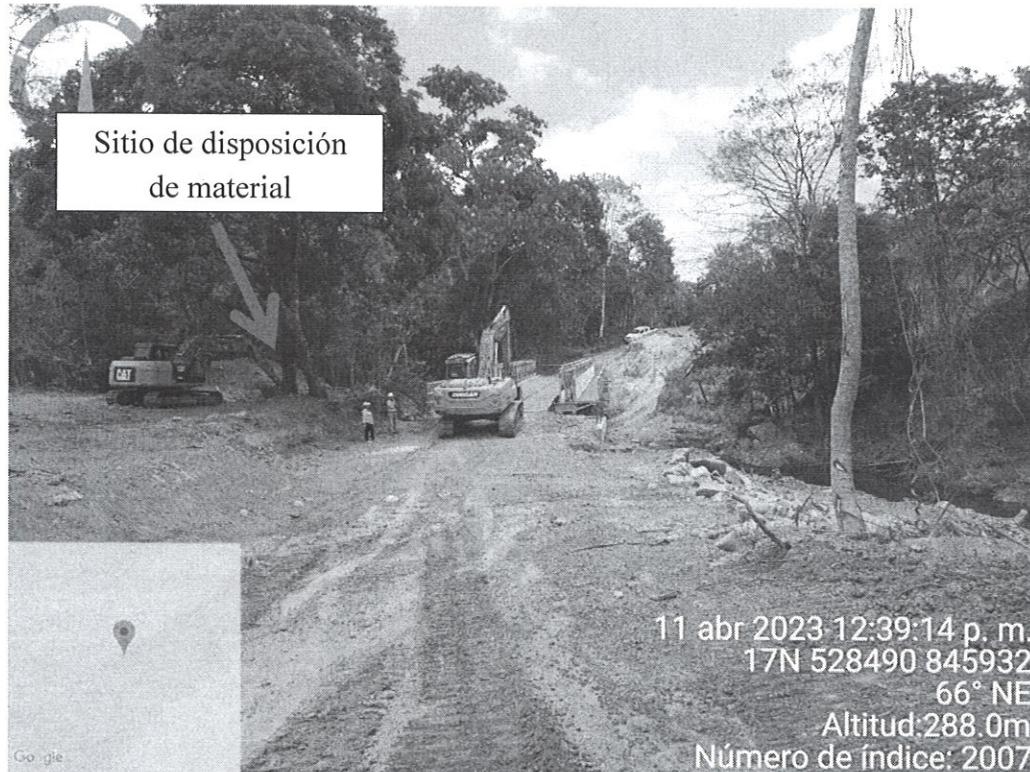
528490 E  
845932 NSitio de disposición  
de material

**Fig. No. 6:** Vista del área del proyecto, incluido el sitio de disposición de material edáfico, el cual se procederá a retirar de dicho lugar, para ser utilizado en la nivelación de las vías de acceso al puente.
