MEMORANDO-DRCL-SEEIA-019-2903-2023

ASUNTO: **INFORME TECNICO DE INSPECCIÓN No.014-2023**

**INFORME TÉCNICO DE INSPECCIÓN No. 014-2023.**

<b>Proyecto:</b>	“ESTUDIO, DISEÑO, CONSTRUCCIÓN Y FINANCIAMIENTO DE CARRETERA QUEBRADA ANCHA – MARÍA CHIQUITA”	<b>Categoría:</b>	II
<b>Promotor:</b>	MINISTERIO DE OBRAS PÚBLICAS CORREGIMIENTO DE LIMÓN, EN EL DISTRITO DE COLÓN; SIERRA LLORONA, EN EL CORREGIMIENTO DE PUERTO PILÓN; BAJO MESA, EN EL CORREGIMIENTO DE PORTOBELO CABECERA; Y RÍO MANGA INDIOS, RÍO PIEDRA NO.2, EL ASERRÍO Y EL PORTETE, CORREGIMIENTO DE MARÍA CHIQUITA DISTRITO DE PORTOBELO, EN LA PROVINCIA DE COLÓN		
<b>Fecha de inspección:</b>	20 DE MARZO DE 2023.		
<b>Fecha del Informe:</b>	25 DE MARZO DE 2023.		
<b>Participantes: día 14 de marzo de 2023</b>	<b>MiAMBIENTE</b> Jonny Pardo/DICOMAR Octavio Ortiz/SECOMAR Soledad Batista J./SEEIA <b>PROMOTOR</b> Cristina Araque /Ingeniería y Planos-MOP Arnulfo Torres/MOP Eibar Contreras/MOP José King/Transeq Estrella Alex J. Morales/ Transeq Estrella		
<b>Participantes: día 20 de marzo de 2023</b>	<b>MiAMBIENTE</b> Yinette Velásquez/ SOF Soledad Batista J./SEEIA Miguel Gómez/SEEIA <b>ACP</b> Andy Pérez-HIPA <b>PROMOTOR</b> Rosa Luque-Consult

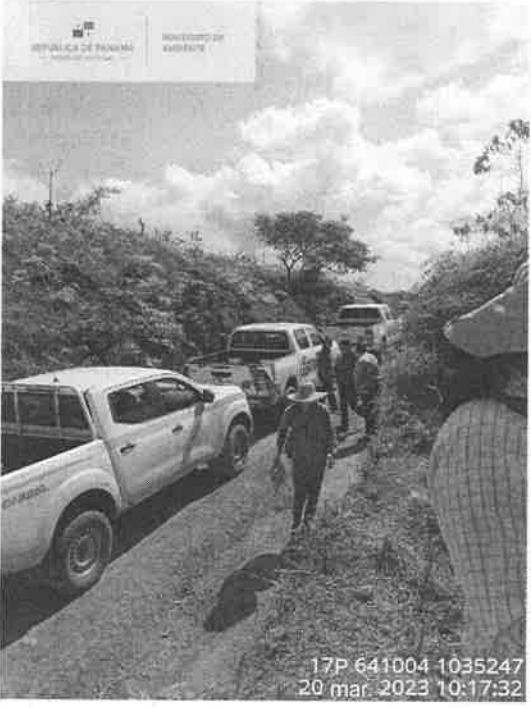
Foto 1. Camino de Sierra Llorona

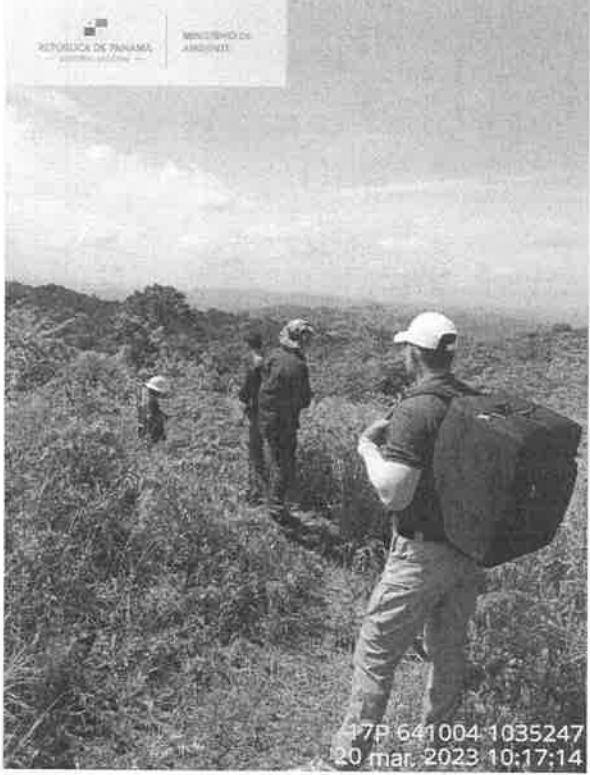
Foto 2. Inicio del alineamiento de la Carretera hacia Quebrada Ancha

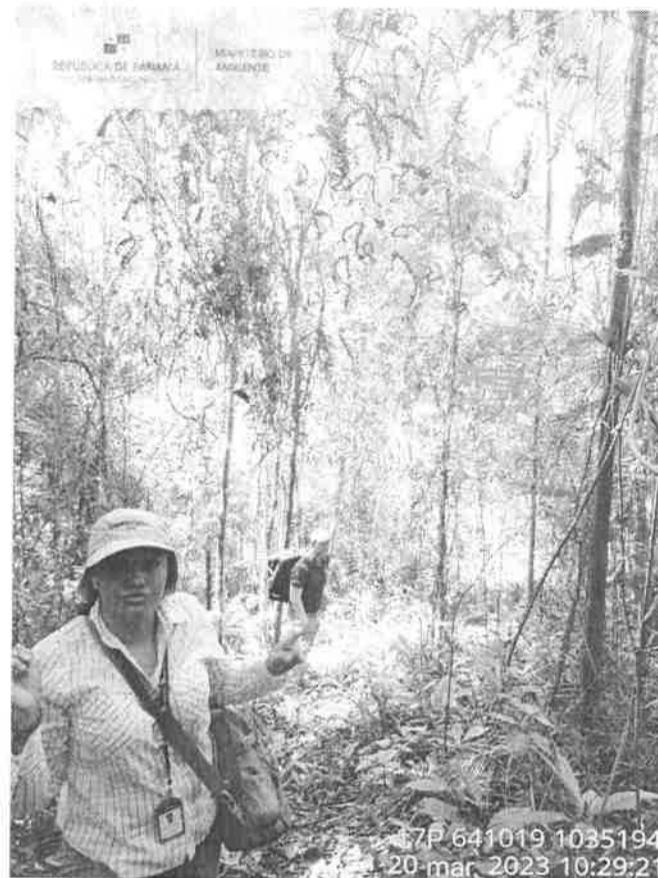
Foto 3. Alineamiento de la carretera hacia Quebrada Ancha

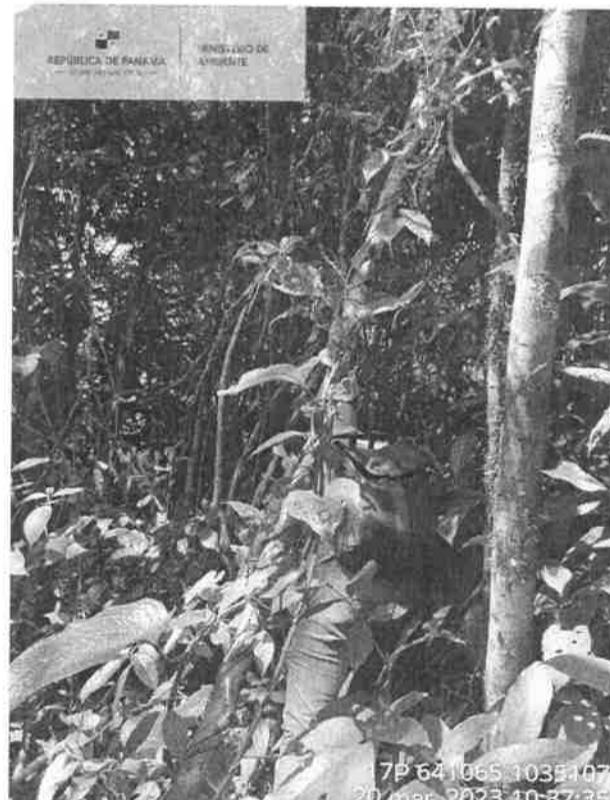
Foto 4. Alineamiento de la carretera hacia Quebrada Ancha

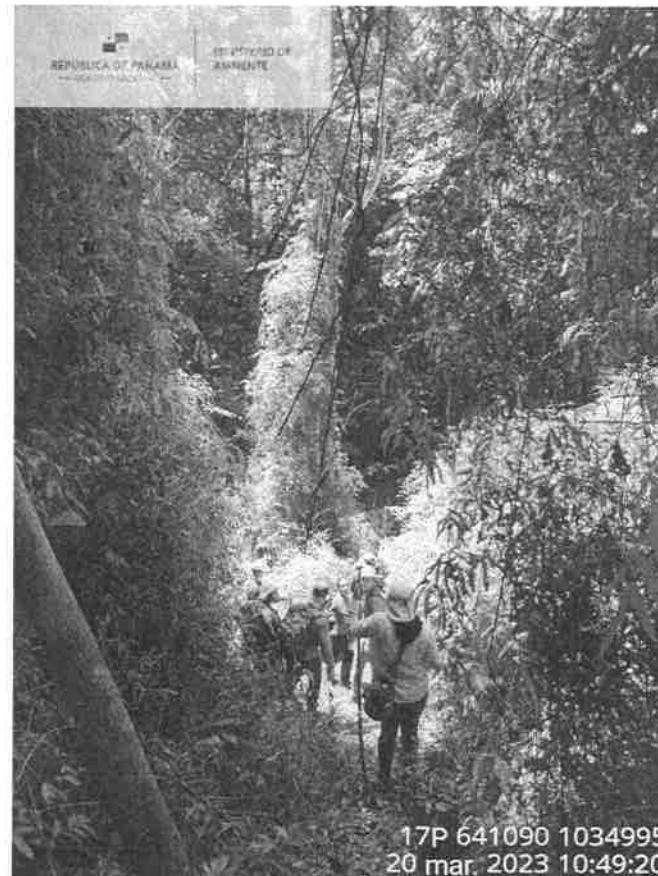
Foto 5. Alineamiento de la carretera hacia Quebrada Ancha

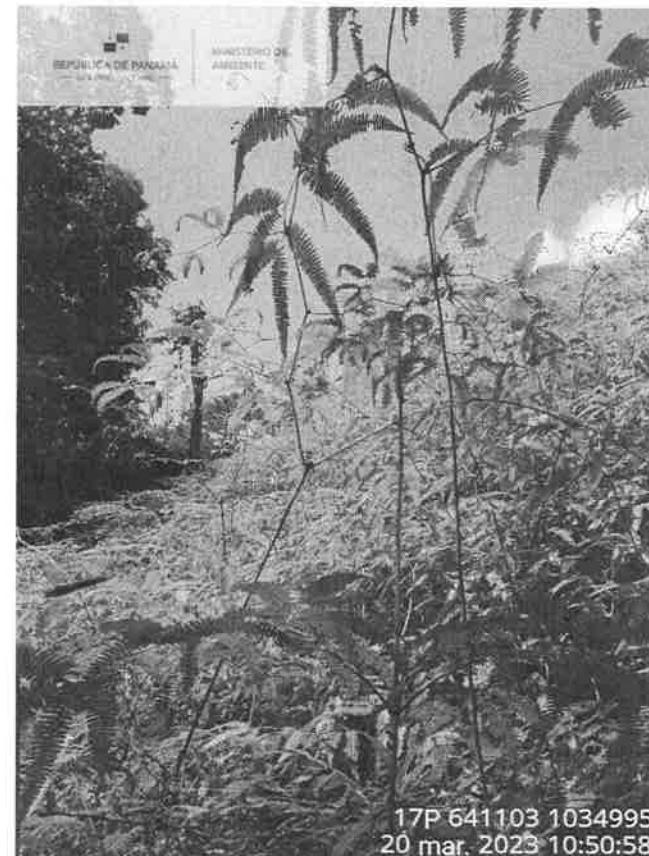
Foto 6. Alineamiento de la carretera hacia Quebrada Ancha

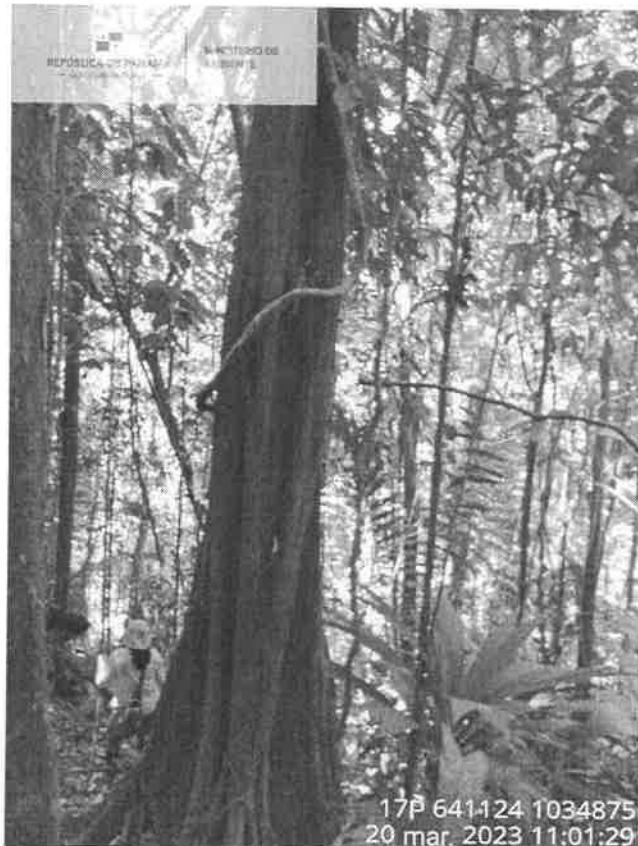
Foto 7. Alineamiento de la carretera hacia Quebrada Ancha

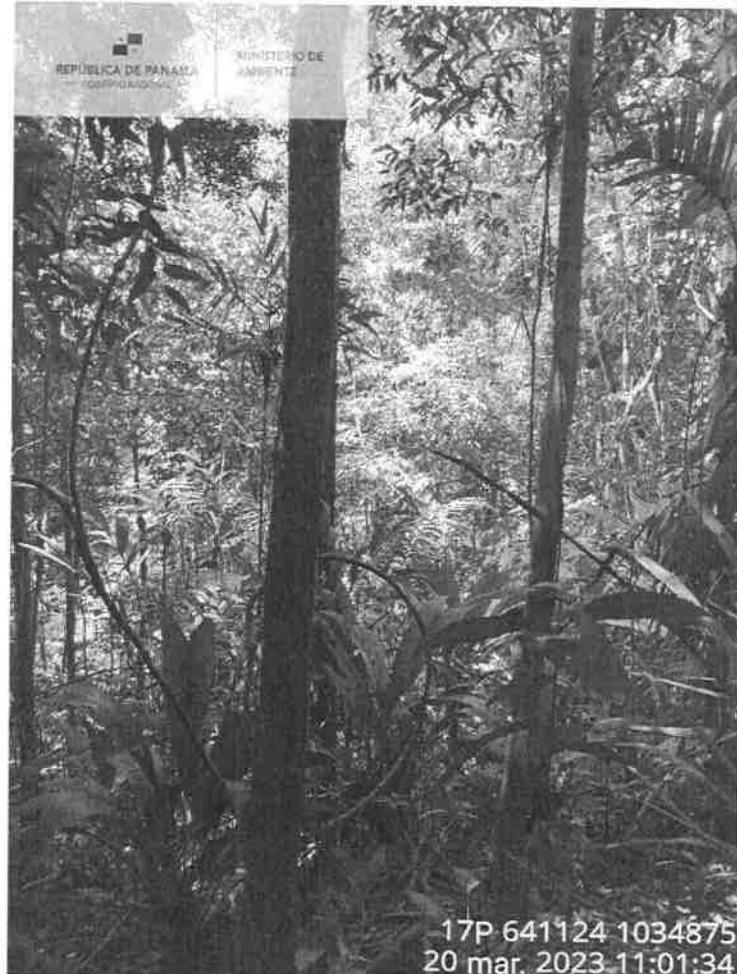
Foto 8. Alineamiento de la carretera hacia Quebrada Ancha

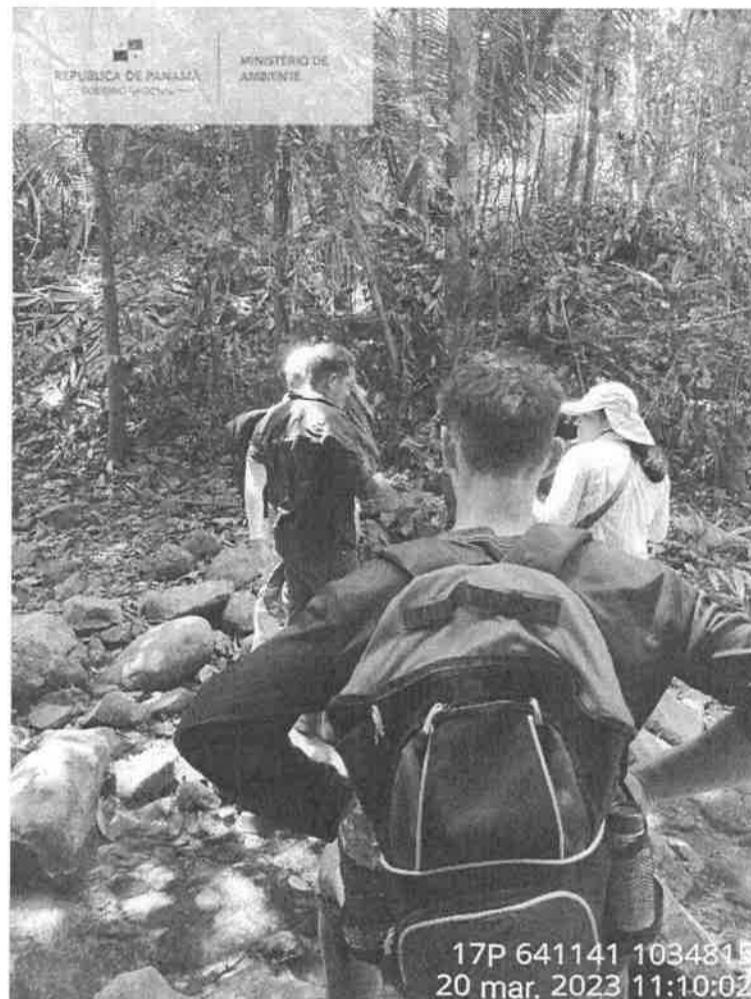
- Fue ubicada dentro de la reserva una fuente hídrica en la coordenada 641141 1034815 y varios canales pluviales en la trayectoria.
- Se observó una tropa de monos cariblanco y canto de algunas aves dentro de la reserva.

Foto 9. Alineamiento de la carretera hacia Quebrada Ancha-Fuente hídrica

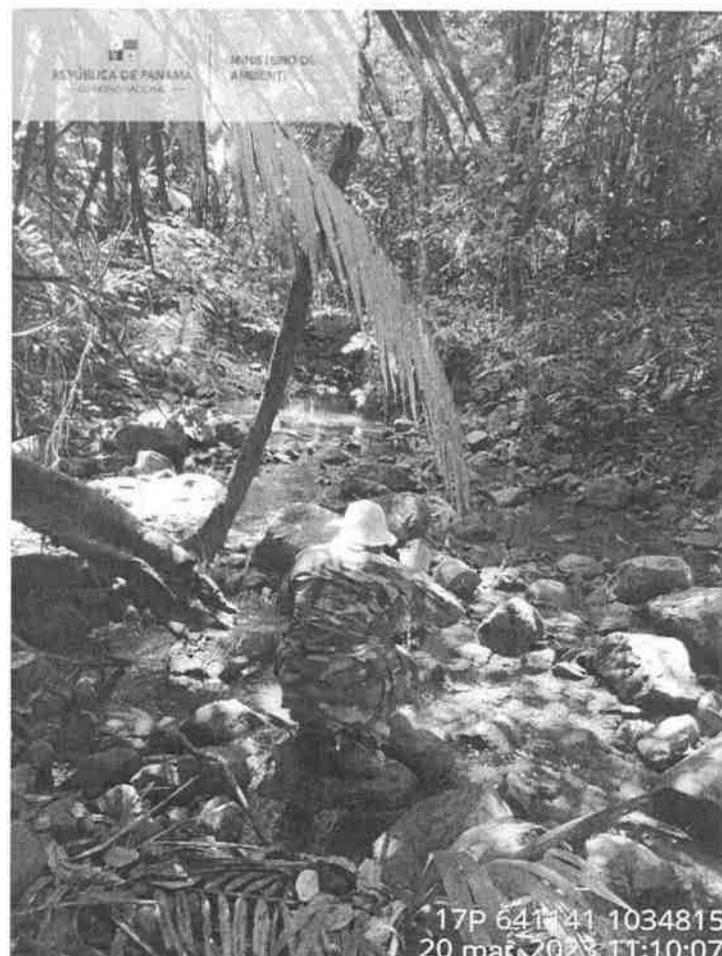
Foto 10. Alineamiento de la carretera hacia Quebrada Ancha-Fuente hídrica

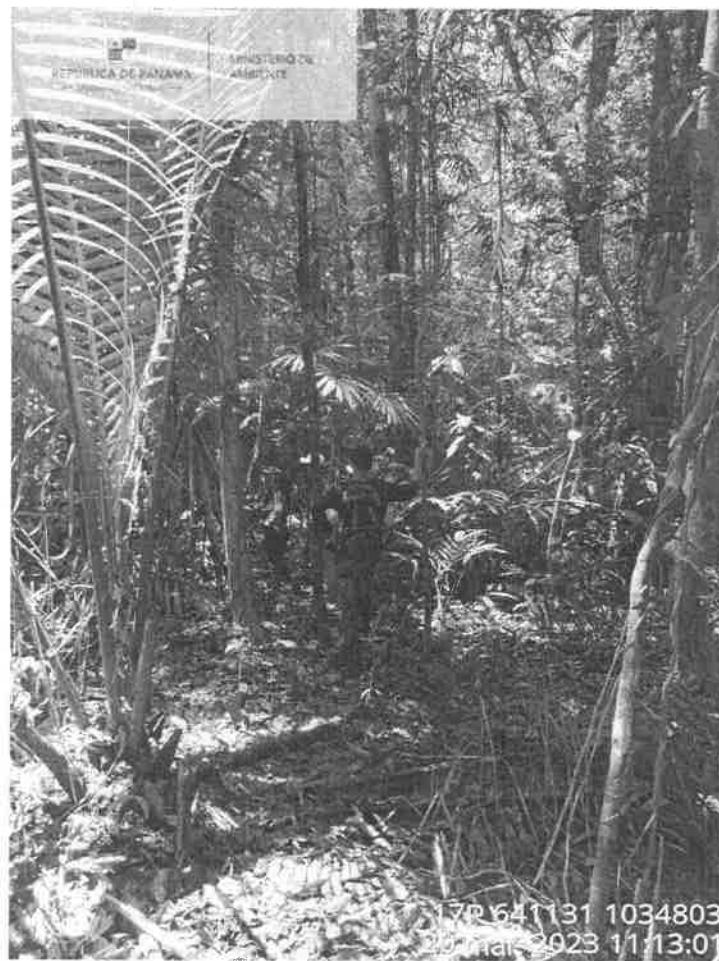
Foto 11. Alineamiento de la carretera hacia Quebrada Ancha

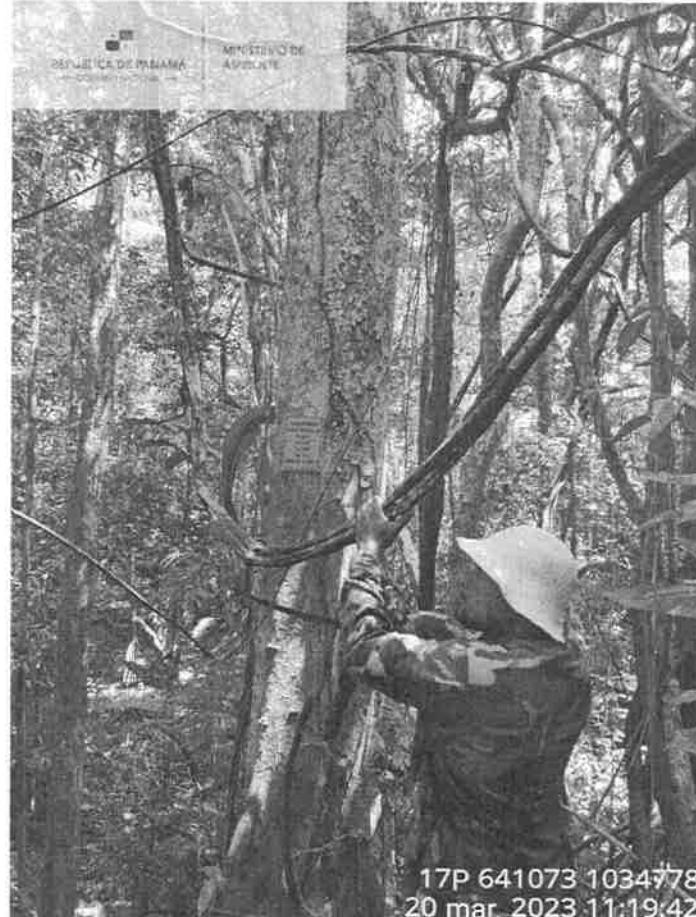
- Lo que no es coincidente y se obvia la descripción en el EsIA que el alineamiento de la carretera pasa a través de una reserva natural privada propiedad de Esteban Alfonso Lee en la coordenada 641073 1034778. De igual forma se desconoce los límites, superficie y si la reserva está registrada en la red de reservas privadas.

Foto 12. Alineamiento de la carretera hacia Quebrada Ancha-Área de Reserva Natural

- Solicitar al promotor información referente a la Reserva Natural propiedad de Esteban Alfonso Lee y su registro en la red de reservas privadas.
  - Solicitar al promotor la descripción de la cantidad de área que van afectar por tipo de cobertura vegetal, que permita hacer el cálculo de la indemnización ecológica.

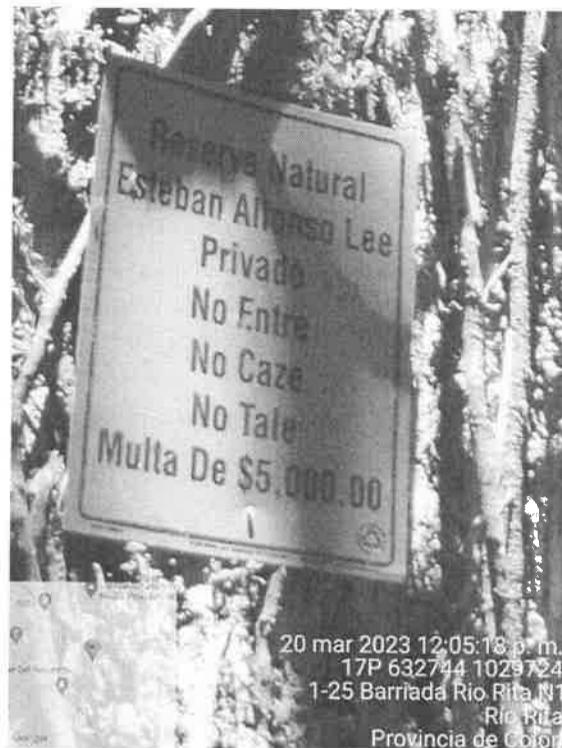
Foto 13. Alineamiento de la carretera hacia Quebrada Ancha-Área de Reserva Natural

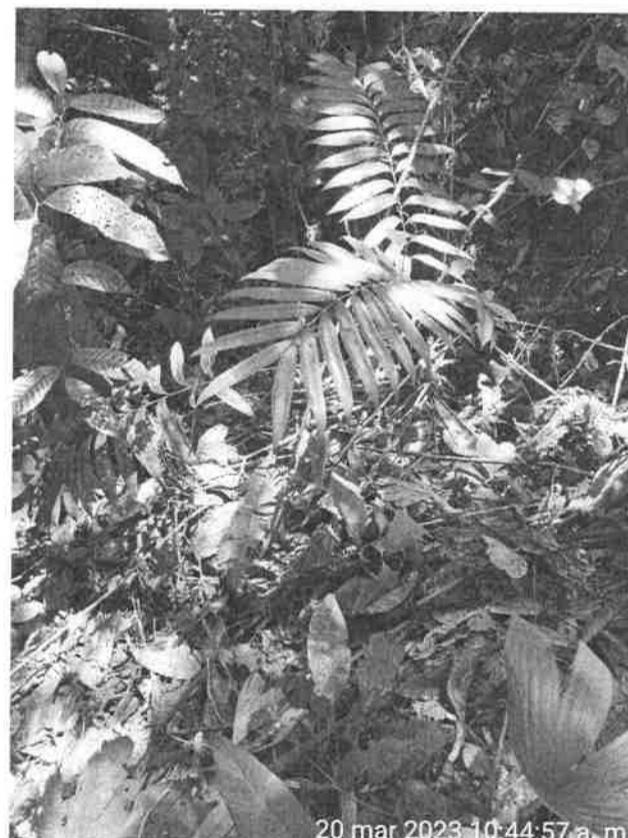
- En el tramo dentro de la reserva se mostraron por parte del botánico tres de las especies nuevas reportadas para Panamá que fueron incluidas en la descripción de la vegetación del EsIA.

Foto 14. Alineamiento de la carretera hacia Quebrada Ancha-Área de Reserva Natural Zamia fairchildeana.

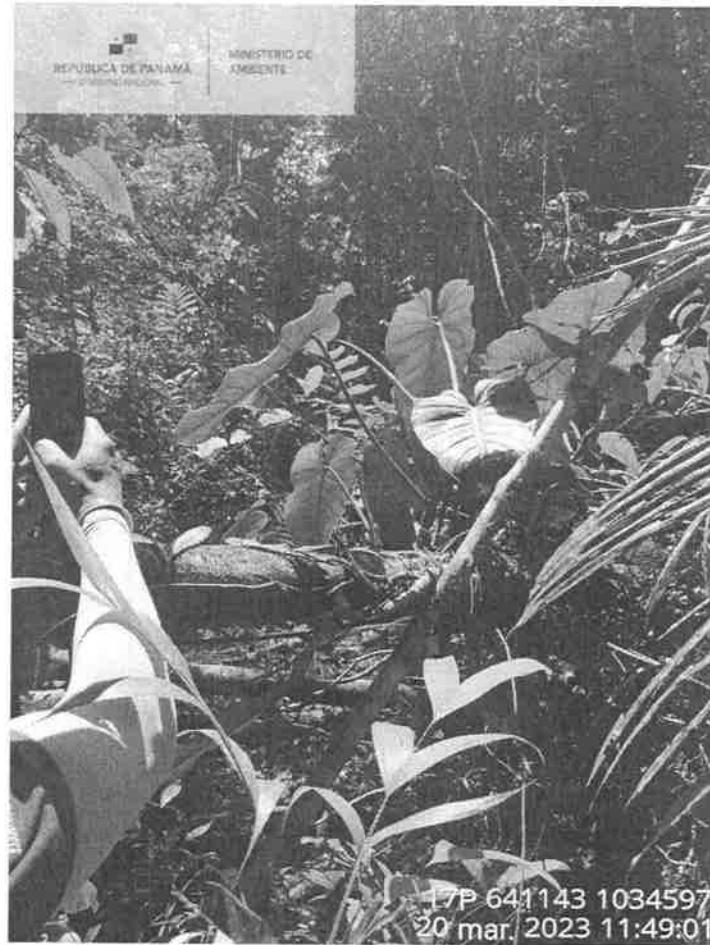
Foto 15. Alineamiento de la carretera hacia Quebrada Ancha-Área de Reserva Natural.  
Nueva especie reportada para Panamá

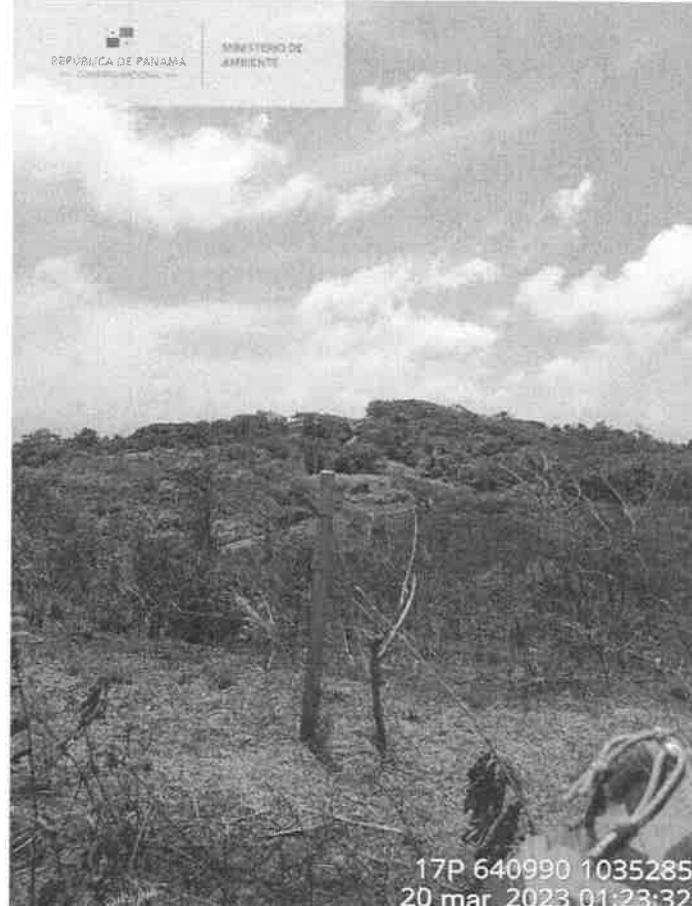
- Se observó que este tramo conecta con el camino de Sierra Llorona a la altura del Kilómetro 11K+400 en las coordenadas 640990 1035285. De este punto se visualizó que el alineamiento pasa por fincas con actividad pecuaria.

Foto 16. Vista desde el punto 11k+400 Nótese áreas colindantes en potrero.

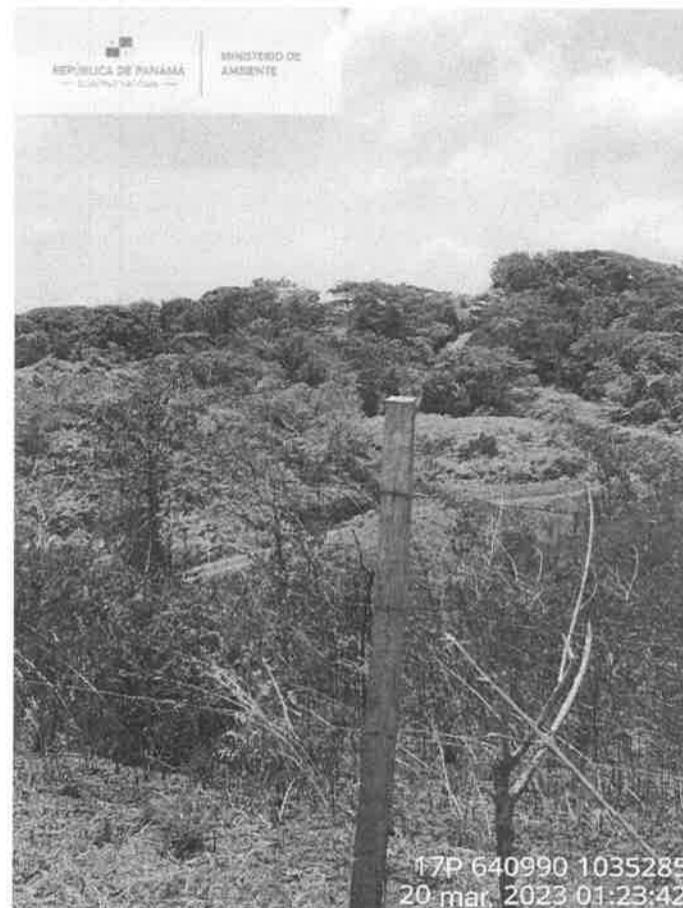
Foto 17. Vista desde el punto 11k+400. Nótese el corte de camino de Sierra Llorona existente que viene desde Santa Rita

- Considerar que en la actualidad hay en existencia acceso vial desde Santa Rita hacia un corte de camino rural en uso que conduce a Sierra Llorona hasta María Chiquita.

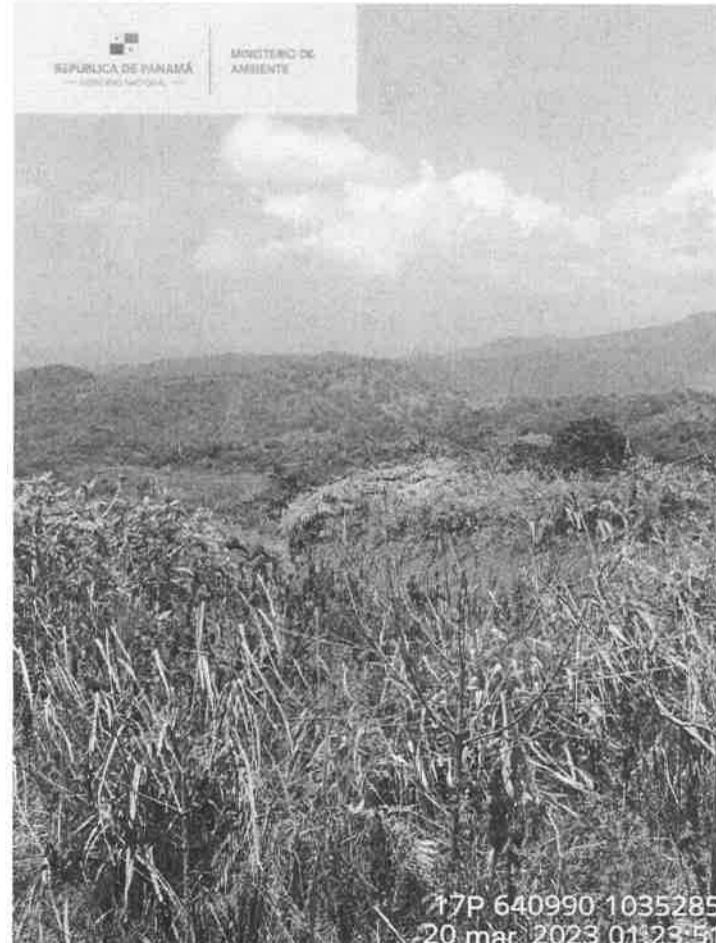
Foto 18. Vista desde el punto 11k+400. Nótese áreas colindantes en potrero.

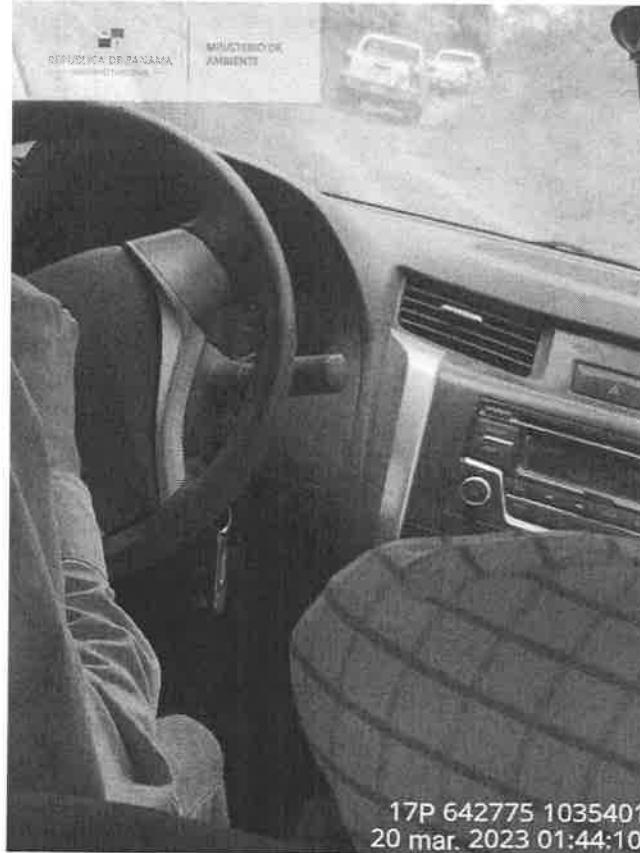
Foto 19. Recorrido camino existente de Sierra Llorona hacia el punto 15k+000

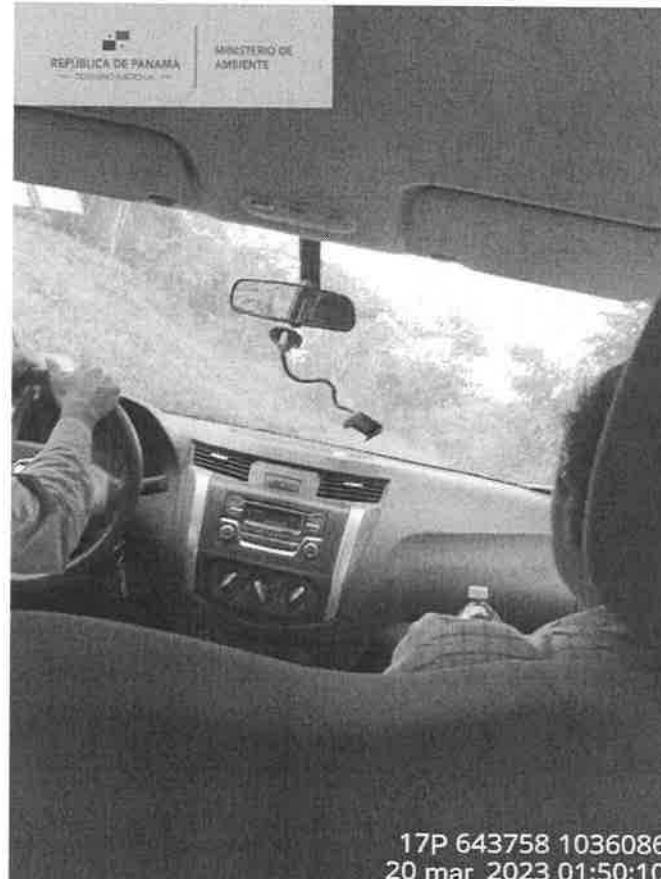
Foto 20. Recorrido camino existente de Sierra Llorona hacia el punto 15k+000

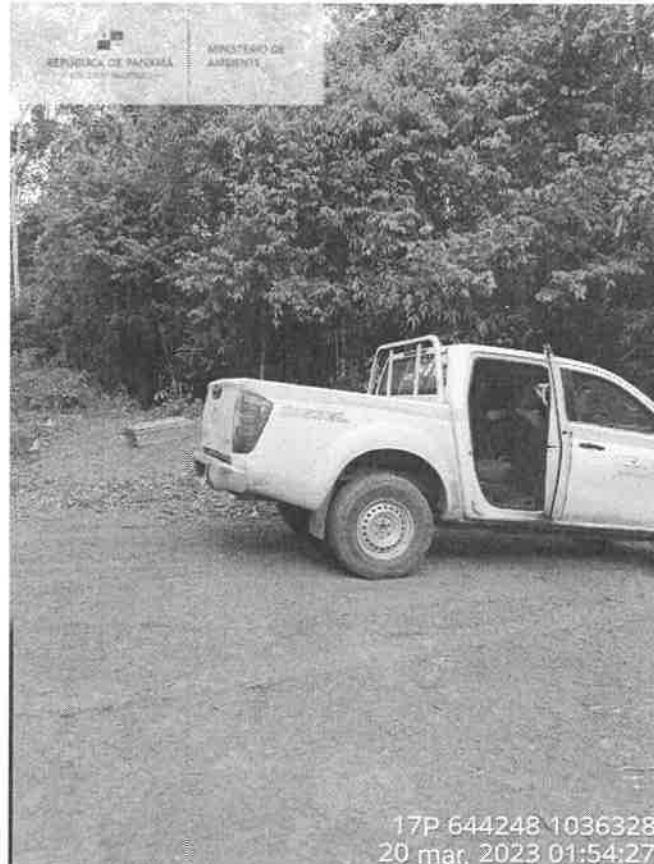
Foto 21. Recorrido camino existente de Sierra Llorona intersección hacia el punto 15k+000

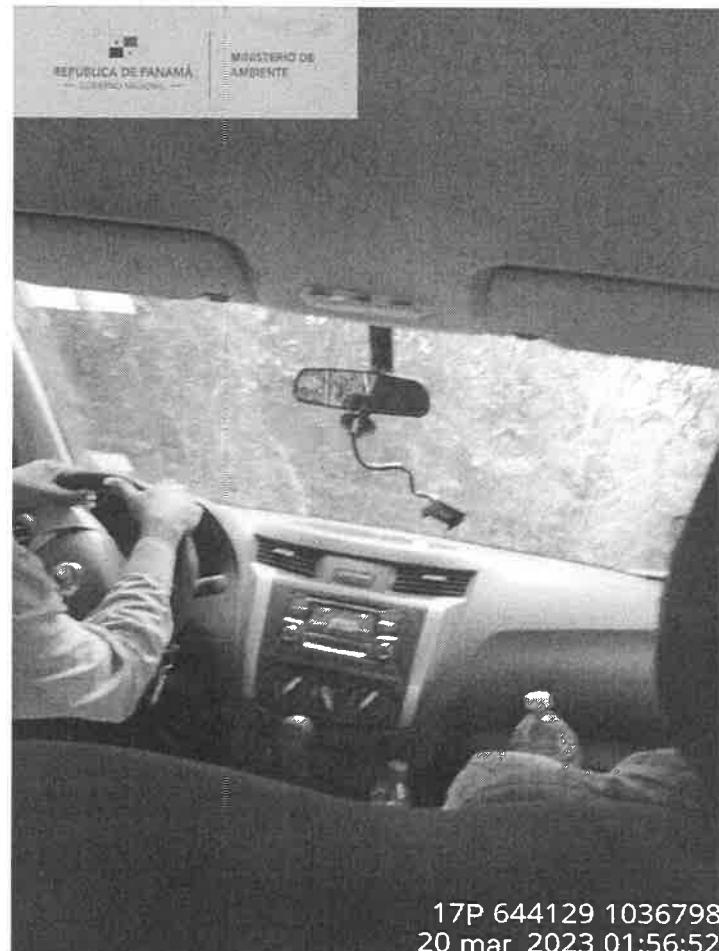
Foto 22. Recorrido camino existente de Sierra hacia el punto 15k+000

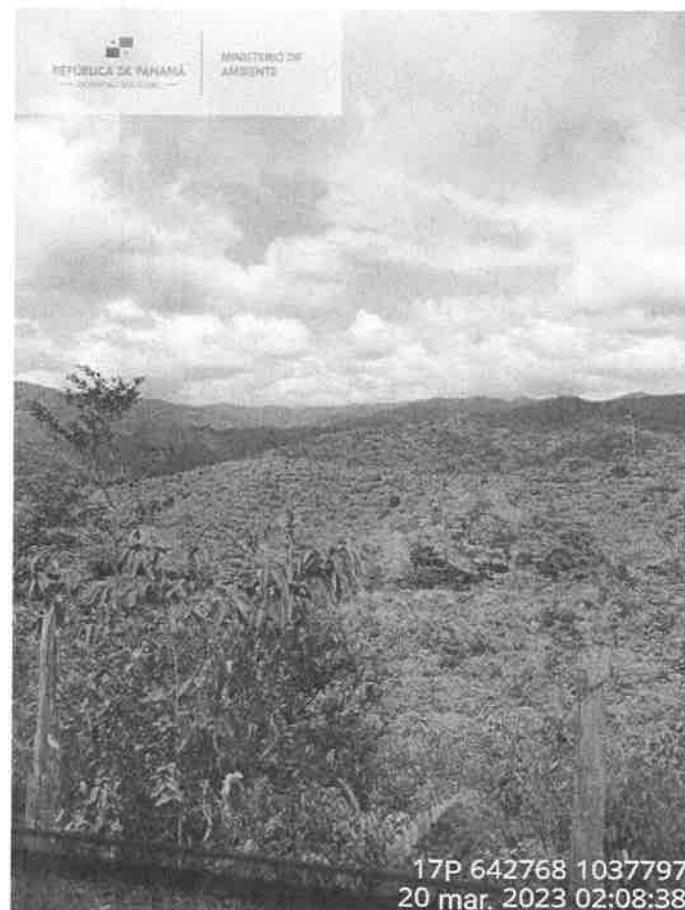
Foto 23. Recorrido camino existente de Sierra hacia el punto 15k+000

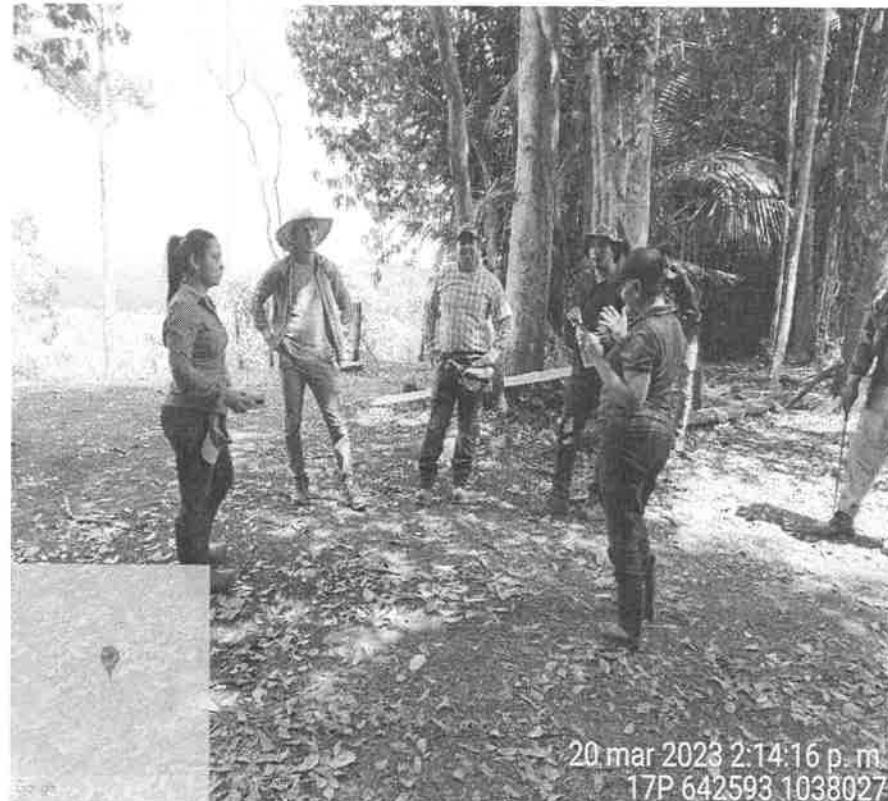
Foto 24. Punto 15k+000

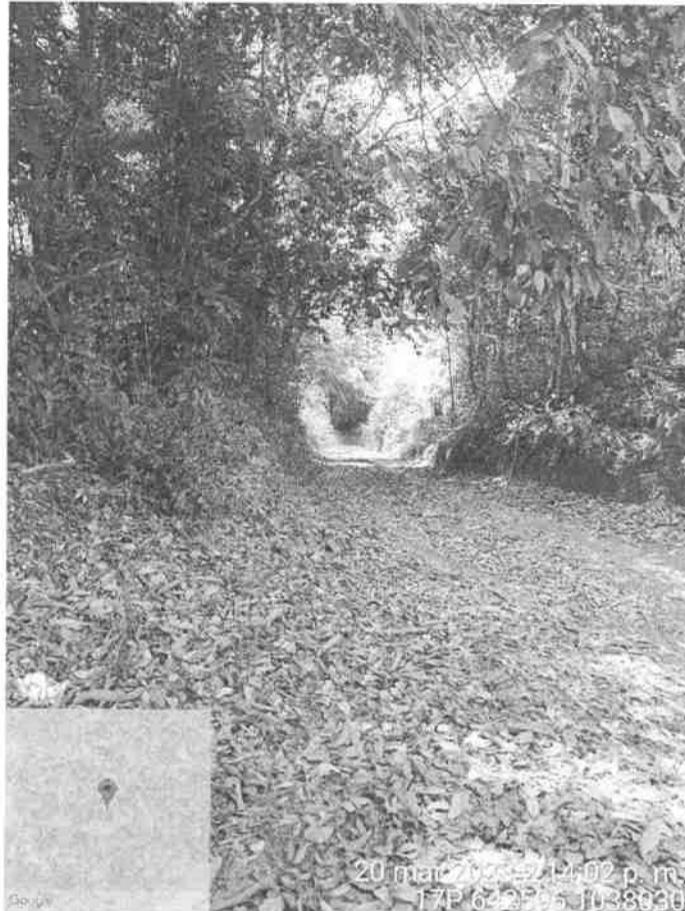
Foto 25. entrada al alineamiento del camino desde 15K

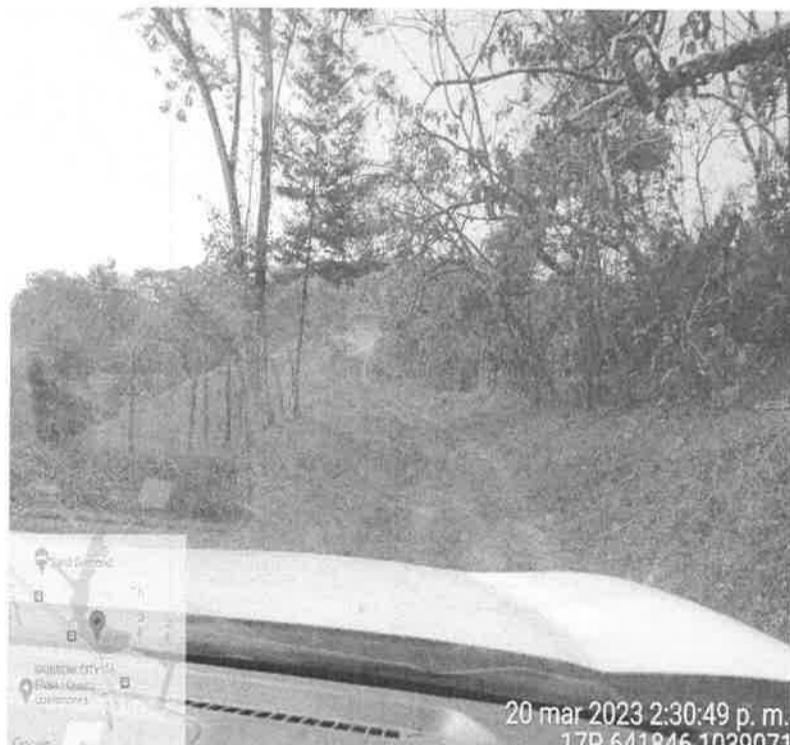
Foto 26. Alineamiento de la carretera desde el punto 15k+000

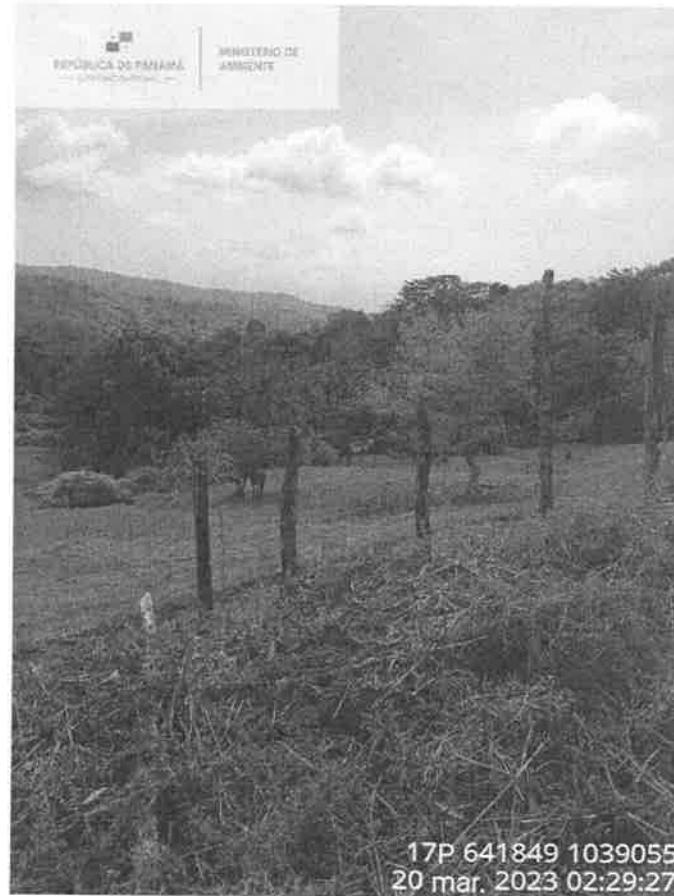
Foto 27. Alineamiento de la carretera desde el punto 15k+000

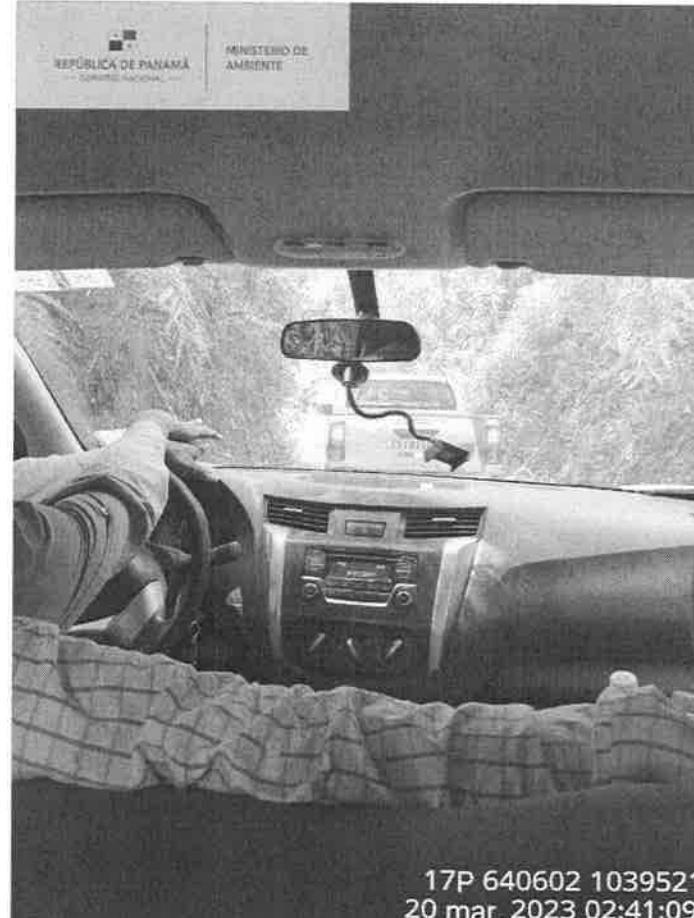
Foto 28. Alineamiento de la carretera hacia el punto 25k+000

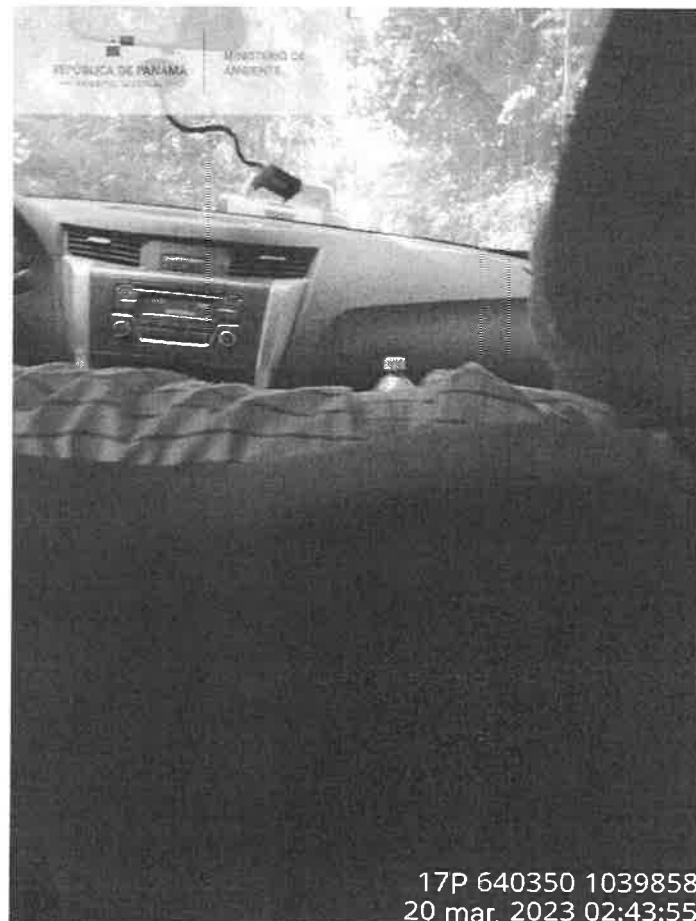
Foto 29. Alineamiento de la carretera hacia el punto 25k+000

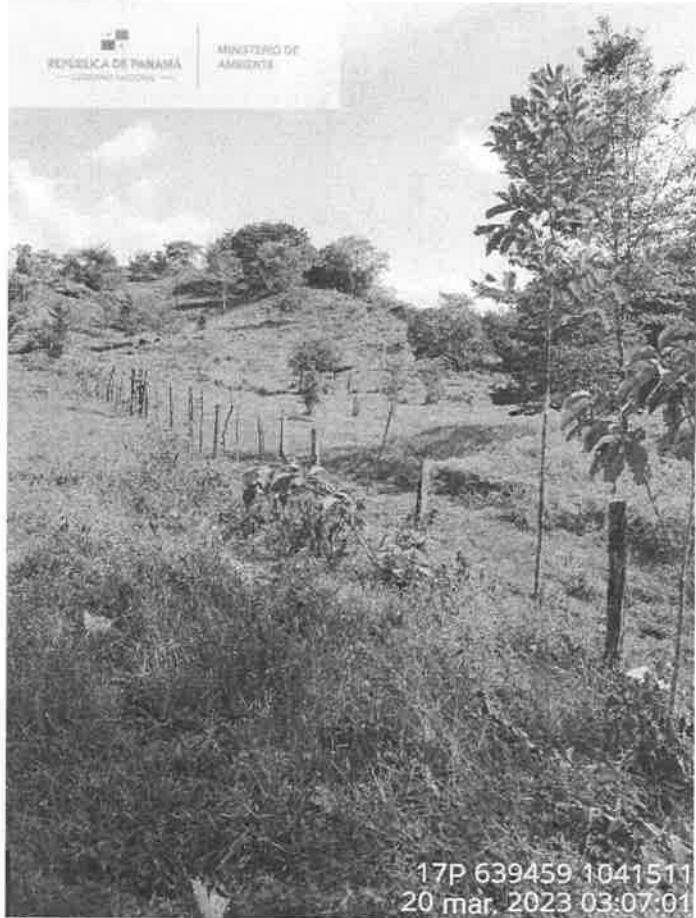
Foto 30. Alineamiento de la carretera hacia el punto 25k+000

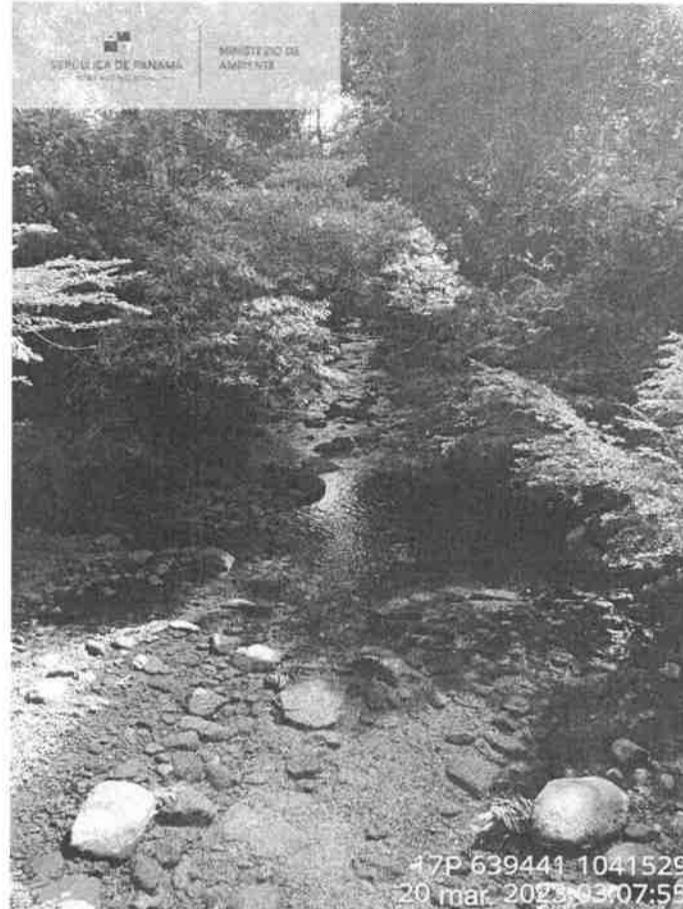
Foto 31. río Mango Indio 2

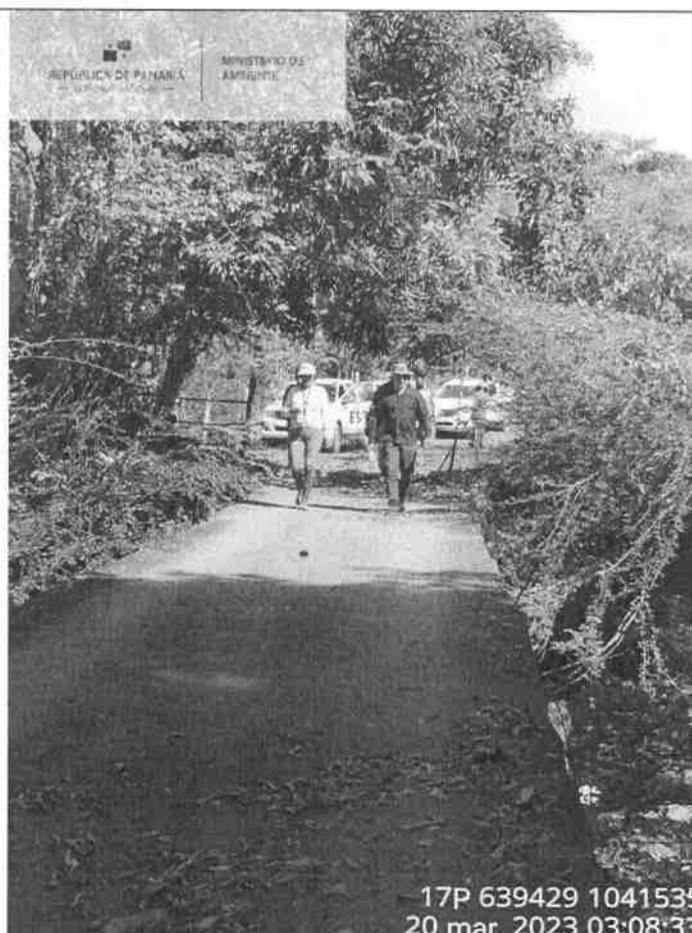
Foto 32. Puente sobre el río Mango Indio 2

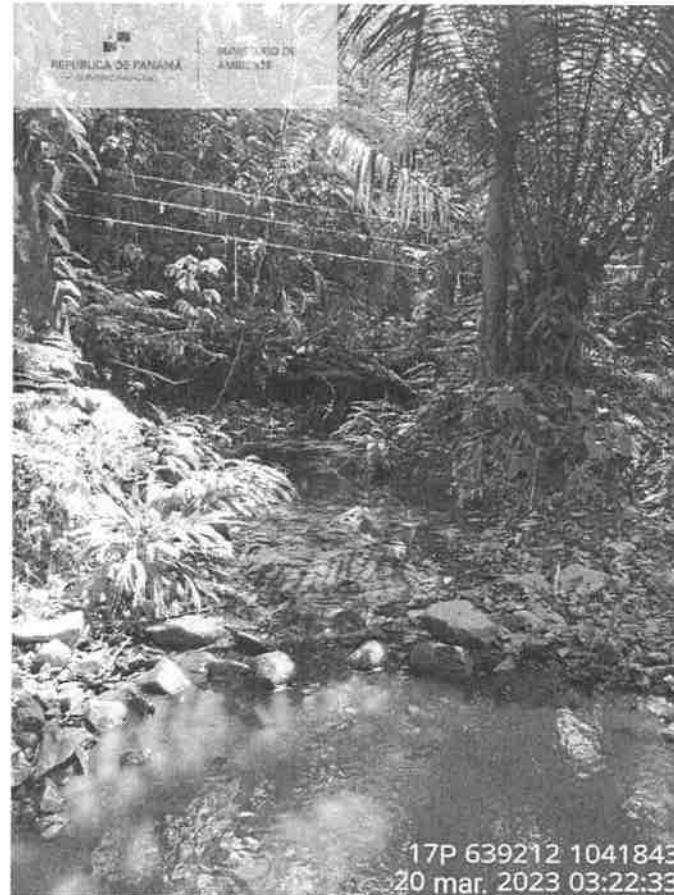
Foto 33. río Mango Indio 2

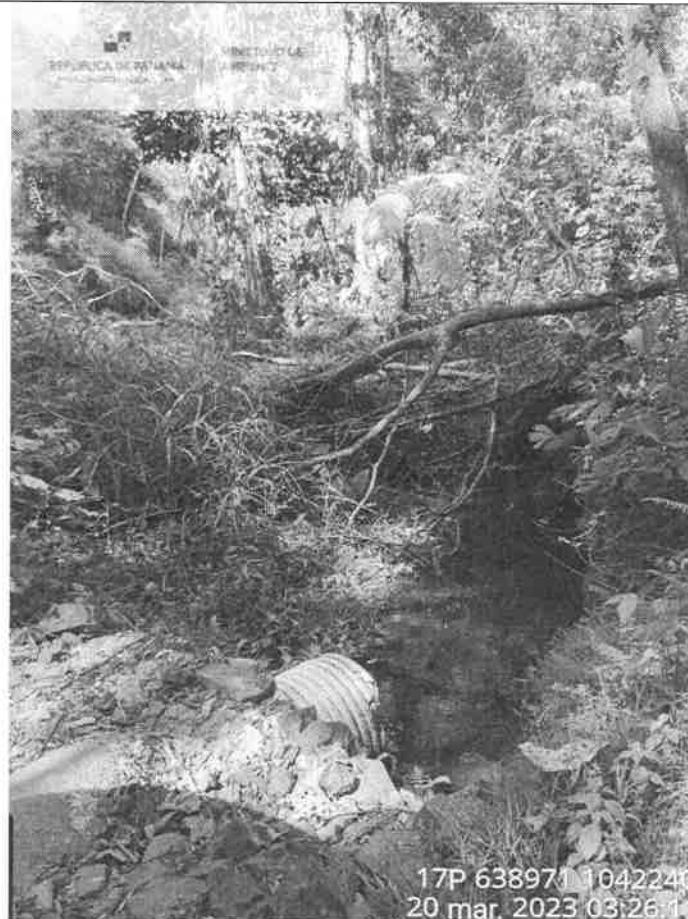
Foto 34. Fuente hídrica obra en cauce existente.
