MEMORANDO-DRCL-SEEIA-019-2903-2023

ASUNTO: **INFORME TECNICO DE INSPECCIÓN No.014-2023**

**INFORME TÉCNICO DE INSPECCIÓN No. 014-2023.**

<b>Proyecto:</b>	“ESTUDIO, DISEÑO, CONSTRUCCIÓN Y FINANCIAMIENTO DE CARRETERA QUEBRADA ANCHA – MARÍA CHIQUITA”	<b>Categoría:</b>	II
<b>Promotor:</b>	MINISTERIO DE OBRAS PÚBLICAS CORREGIMIENTO DE LIMÓN, EN EL DISTRITO DE COLÓN; SIERRA LLORONA, EN EL CORREGIMIENTO DE PUERTO PILÓN; BAJO MESA, EN EL CORREGIMIENTO DE PORTOBELO CABECERA; Y RÍO MANGA INDIOS, RÍO PIEDRA NO.2, EL ASERRÍO Y EL PORTETE, CORREGIMIENTO DE MARÍA CHIQUITA DISTRITO DE PORTOBELO, EN LA PROVINCIA DE COLÓN		
<b>Fecha de inspección:</b>	20 DE MARZO DE 2023.		
<b>Fecha del Informe:</b>	25 DE MARZO DE 2023.		
<b>Participantes: día 14 de marzo de 2023</b>	<b>MiAMBIENTE</b> Jonny Pardo/DICOMAR Octavio Ortiz/SECOMAR Soledad Batista J./SEEIA <b>PROMOTOR</b> Cristina Araque /Ingeniería y Planos-MOP Arnulfo Torres/MOP Eibar Contreras/MOP José King/Transeq Estrella Alex J. Morales/ Transeq Estrella		
<b>Participantes: día 20 de marzo de 2023</b>	<b>MiAMBIENTE</b> Yinette Velásquez/ SOF Soledad Batista J./SEEIA Miguel Gómez/SEEIA <b>ACP</b> Andy Pérez-HIPA <b>PROMOTOR</b> Rosa Luque-Consult

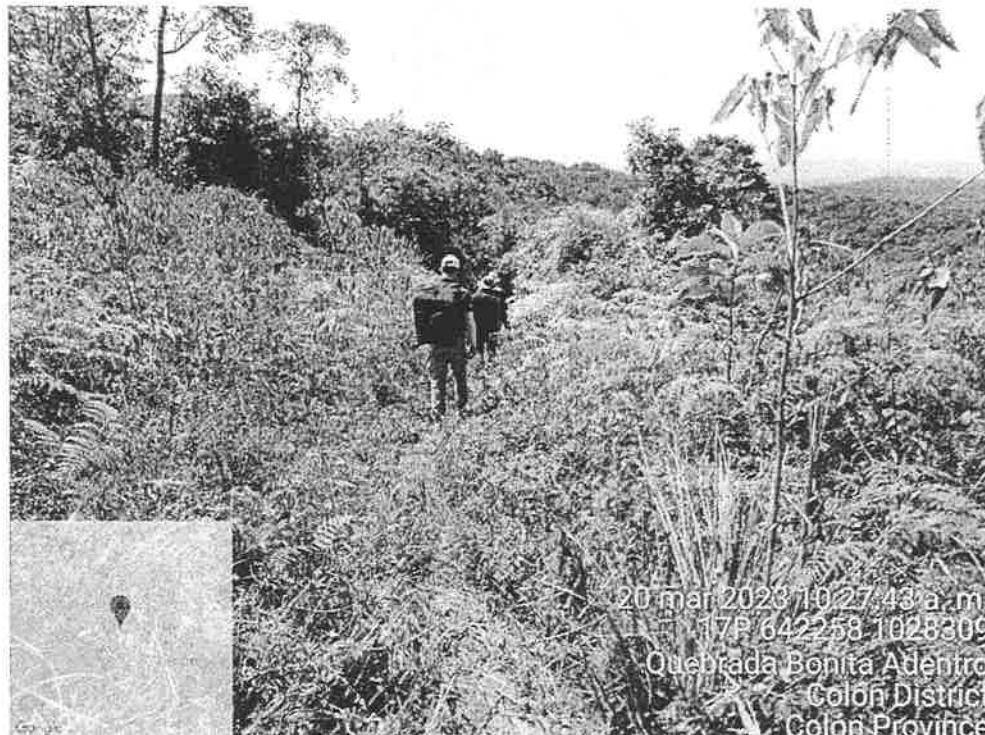
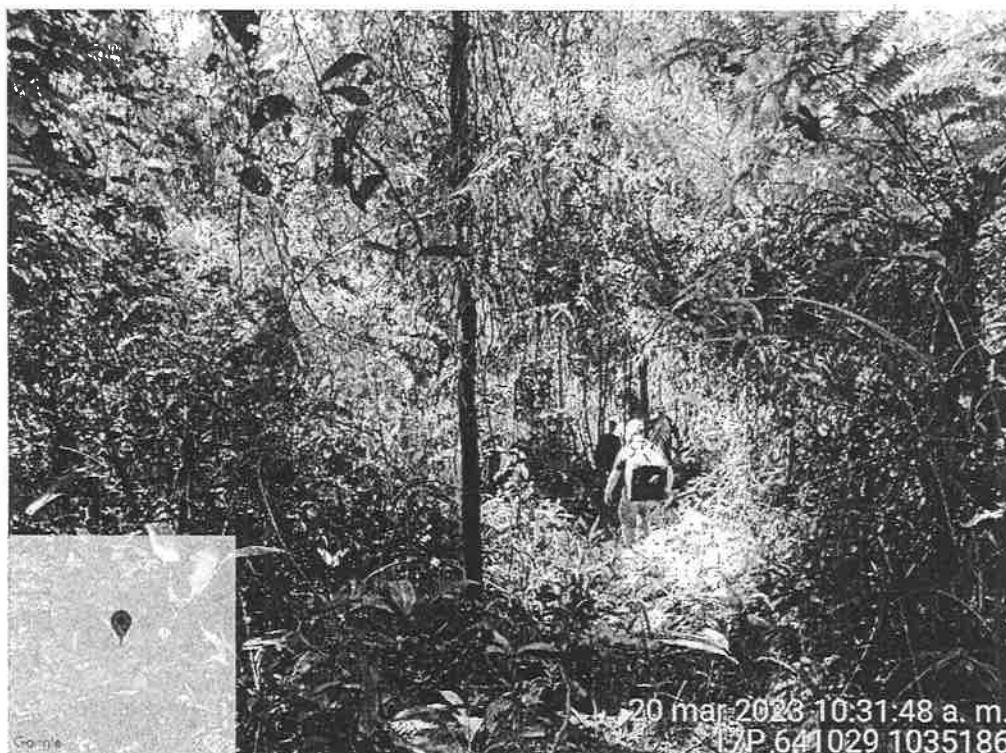
Inicio del recorrido en el kilometro 11+400 por Sierra Llorona en la coordenada 641021E 1035195N por la trocha por donde pasara el alineamiento de la carretera en dirección hacia Quebrada Bonita.

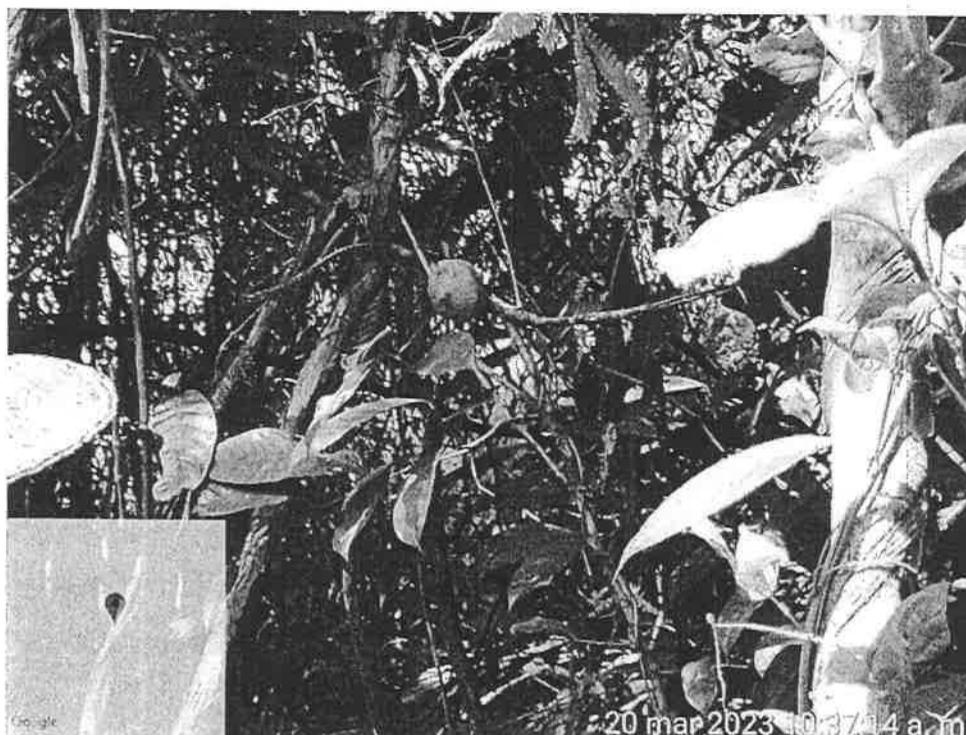
Especie inédita del género *Eschweilera* sp. Observada en el recorrido.

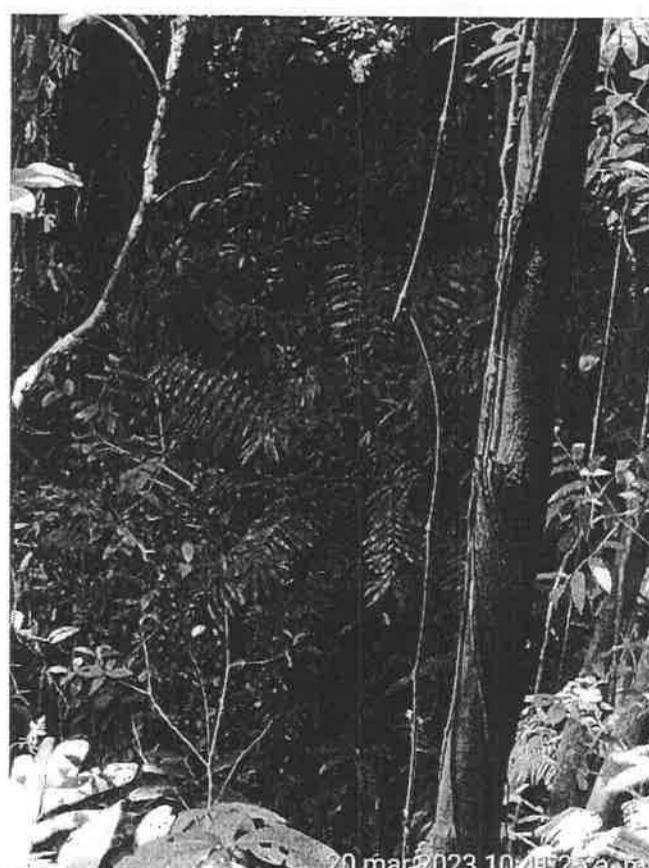
Especies amenazadas de Panamá, *Zamia stevensonii* que se encuentra amenazada y es considerada un fósil viviente.

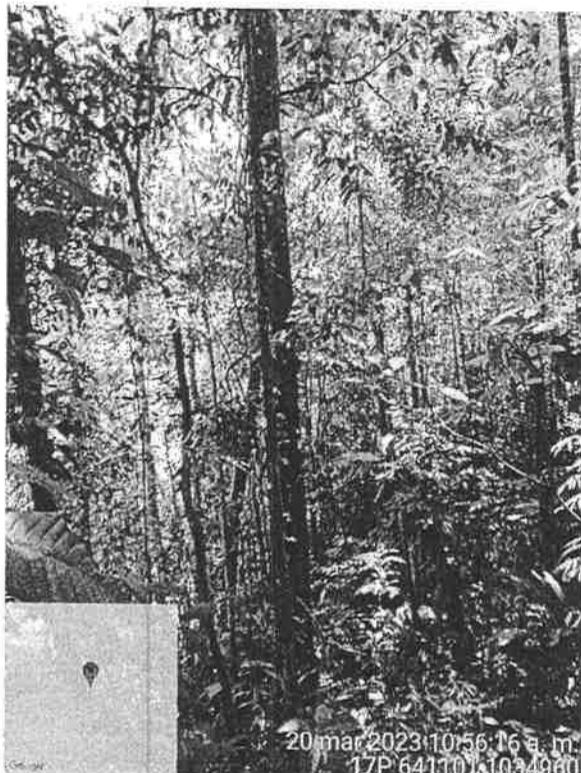
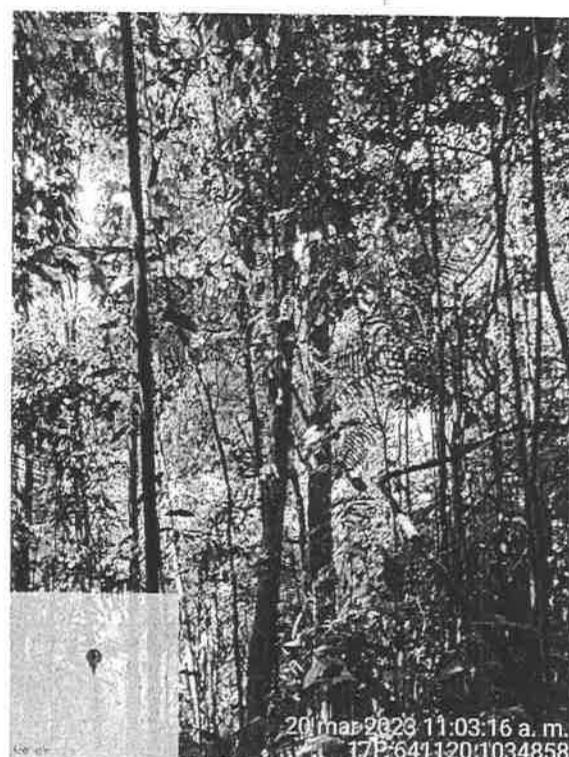
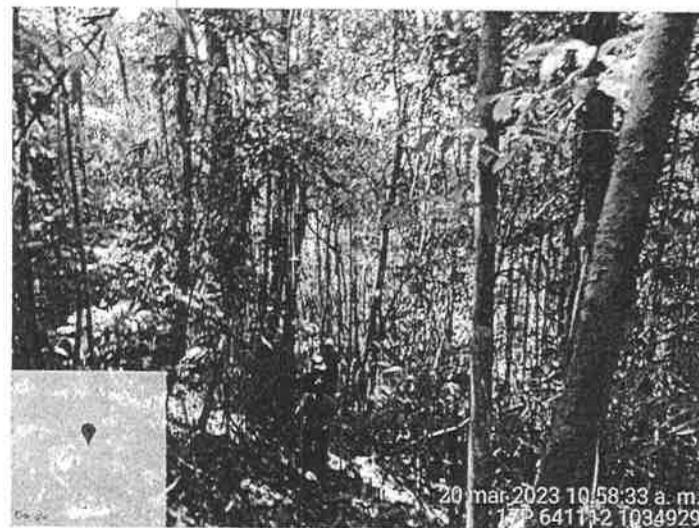
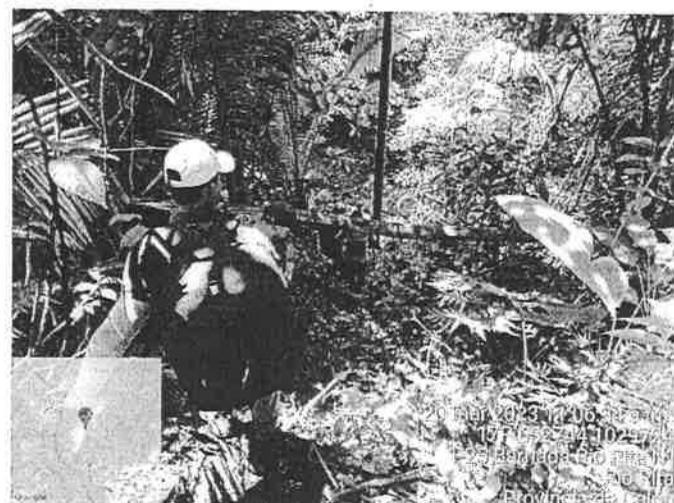
Bosque secundario intermedio y bosque secundario maduro observado en el alineamiento de la carretera del kilómetro 11+400 hacia Quebrada Bonita.

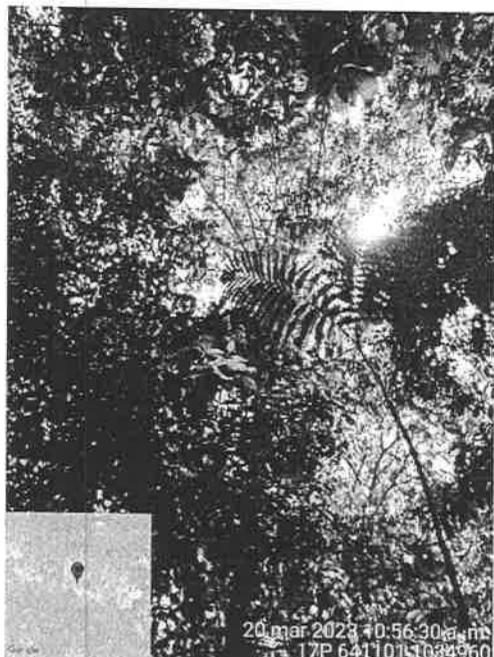
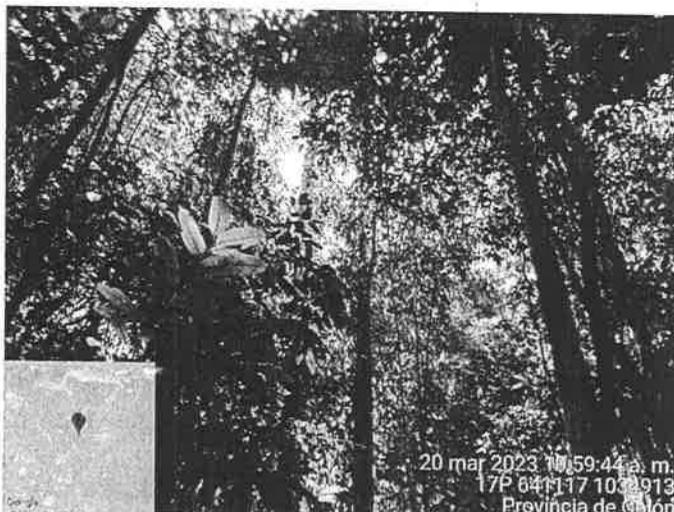
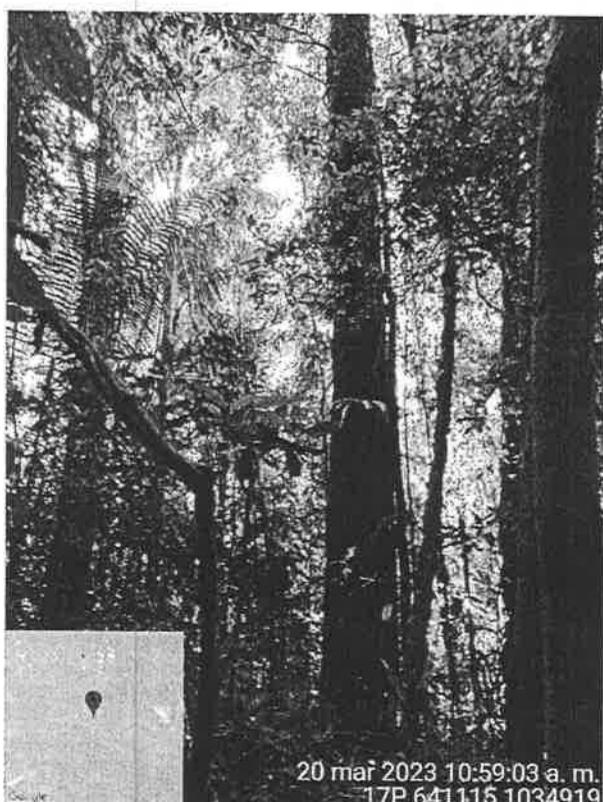
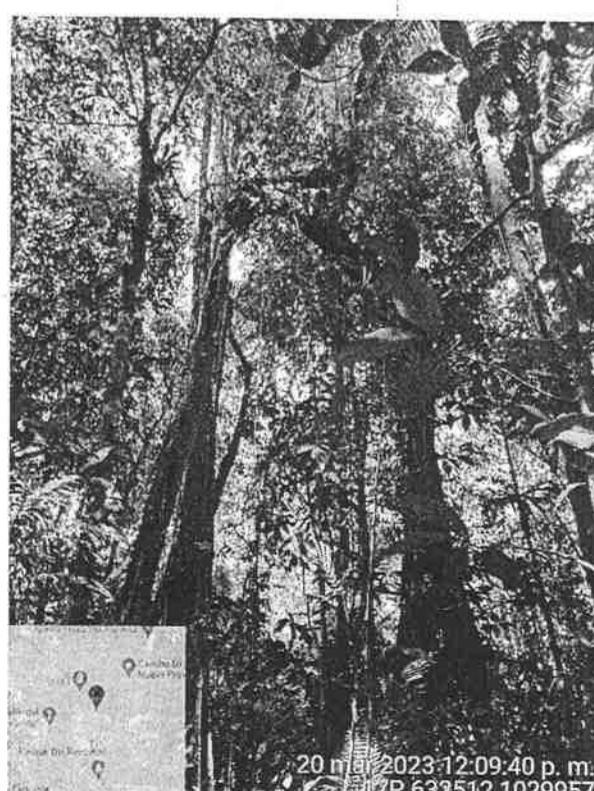
Dosel del bosque que se observó en el recorrido tramo del kilómetro 11+400

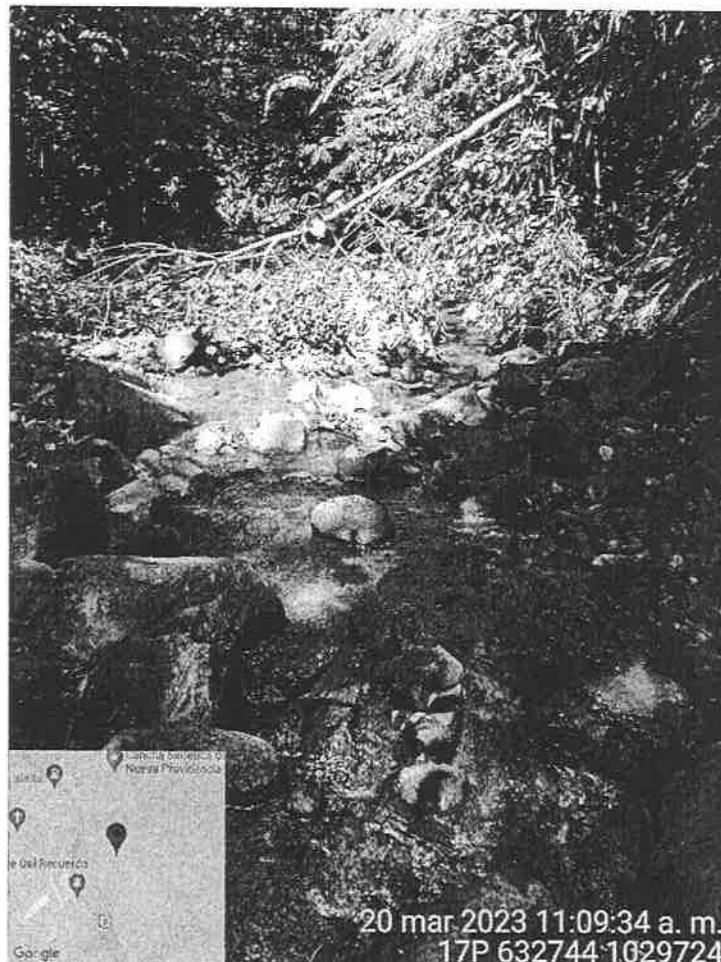
Fuente Hídrica en el alineamiento del camino

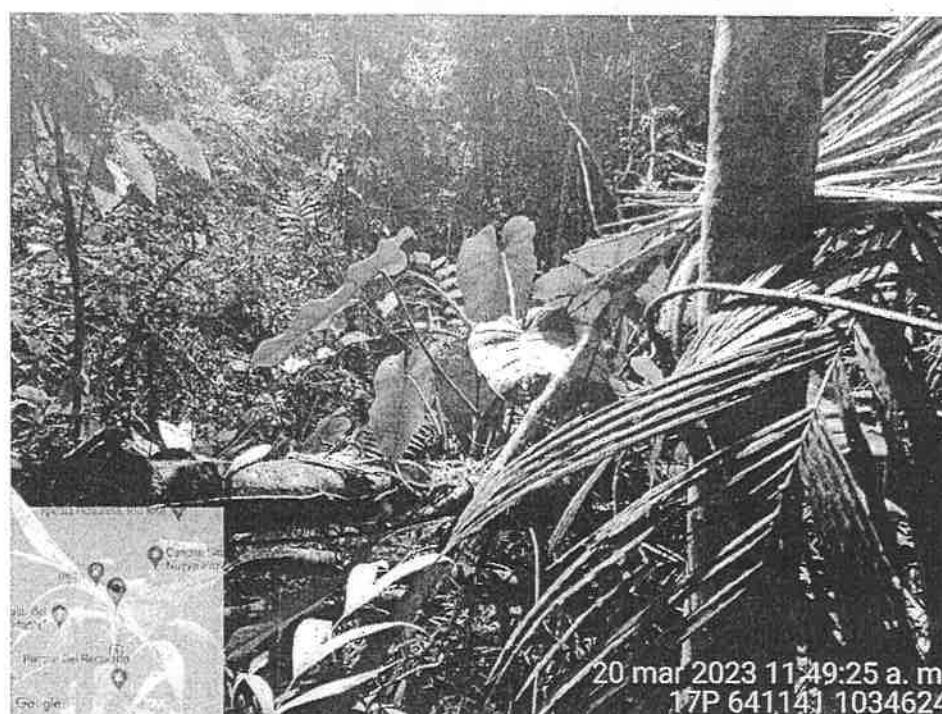
Possible nueva especie de la familia Araceae

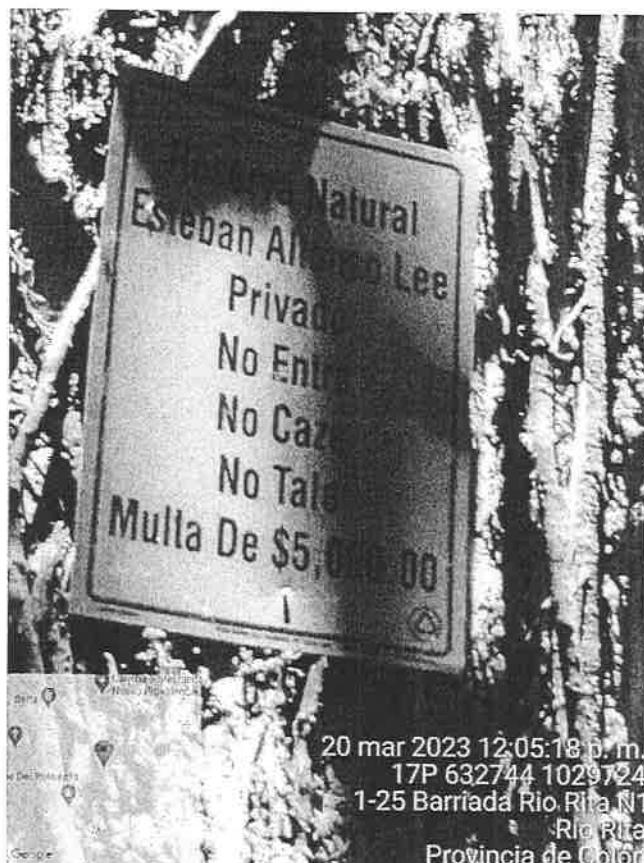
- ❖ En el kilómetro 11+400 se observó un letrero indicando que esa área es una Reserva Natural Esteban Alfonso Lee, lo cual no se menciona en el EsIA.
- ❖ En el Kilómetro 15 se une el nuevo corte de carretera al existente hasta el Kilómetro 25 en María Chiquita, donde se verifico que la masa vegetal que se afectará por la ampliación es bosque secundario maduro, bosque secundario intermedio, bosque secundario joven (rastrojo) y gramínea (área de potrero para ganadería).

Letrero observado en el recorrido donde indica que es un área de Reserva Natural

- Solicitar al promotor información referente a la Reserva Natural propiedad de Esteban Alfonso Lee y su registro en la red de reservas privadas.
  - Solicitar al promotor la descripción de la cantidad de área que van afectar por tipo de cobertura vegetal, que permita hacer el cálculo de la indemnización ecológica.

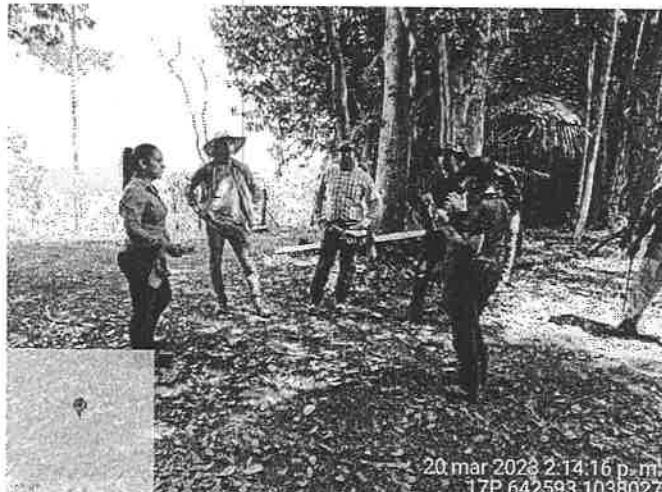
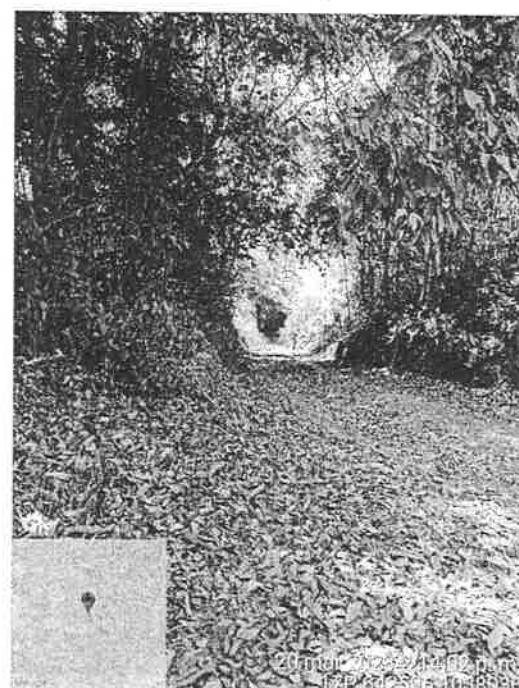
Inicio del recorrido en el kilómetro 15+000 donde se une al corte existente para salir a María Chiquita.

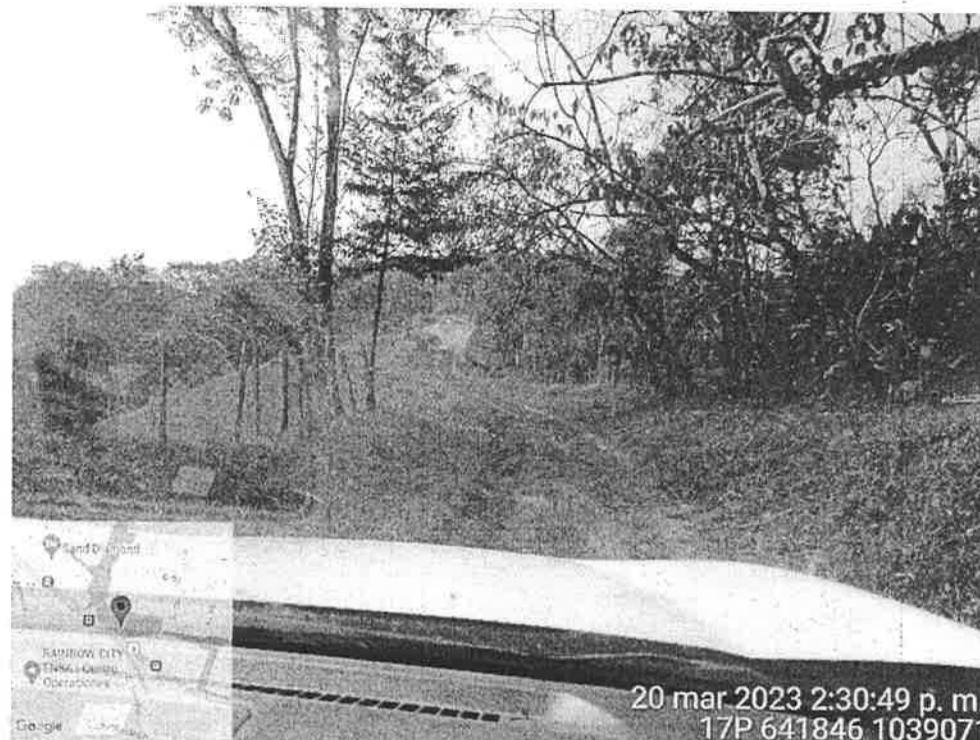
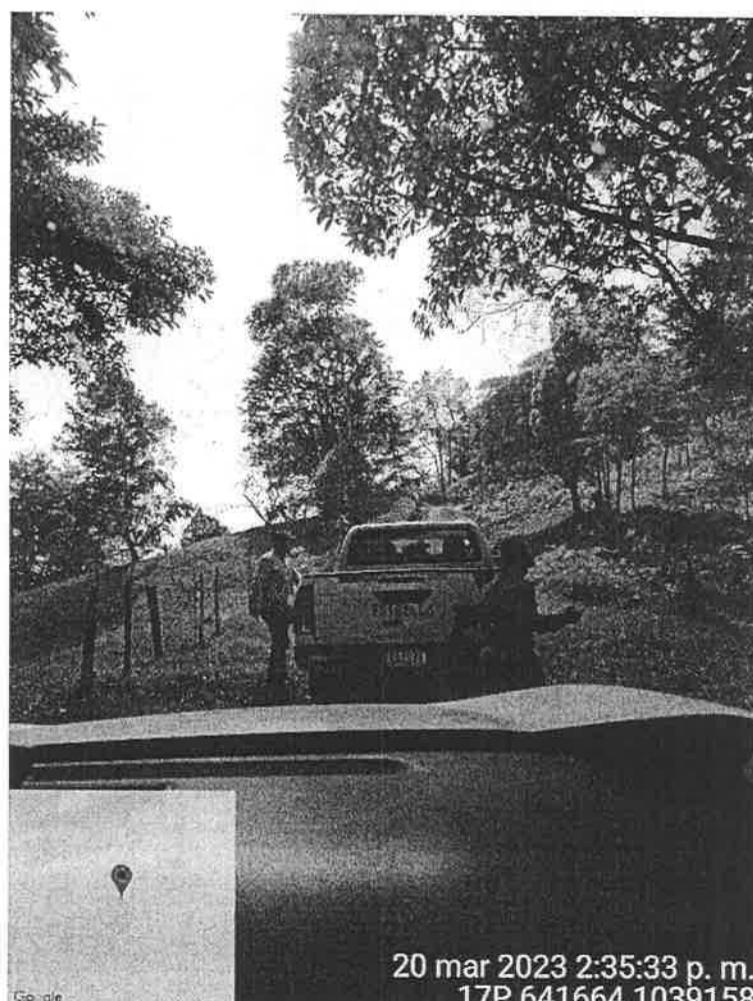
Vista del corte del camino ya existe donde pasara el alineamiento de la carretera y la vegetación que se afectara, gramínea y rastrojo.

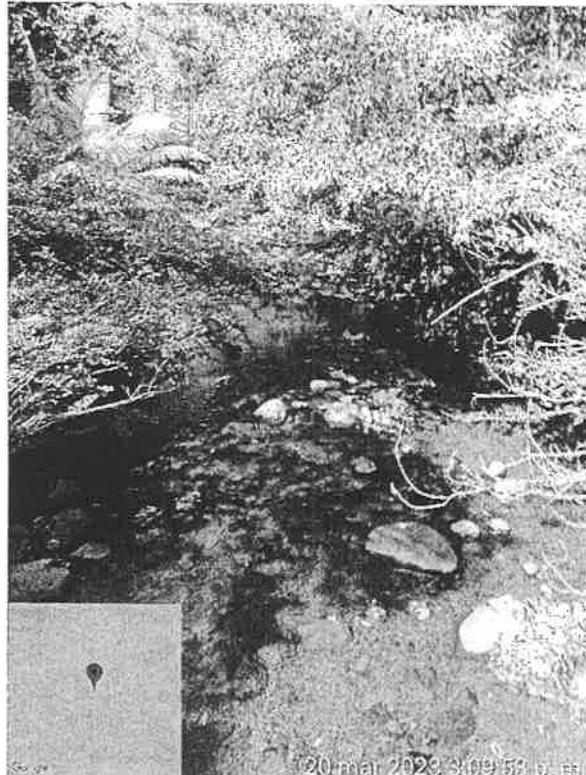
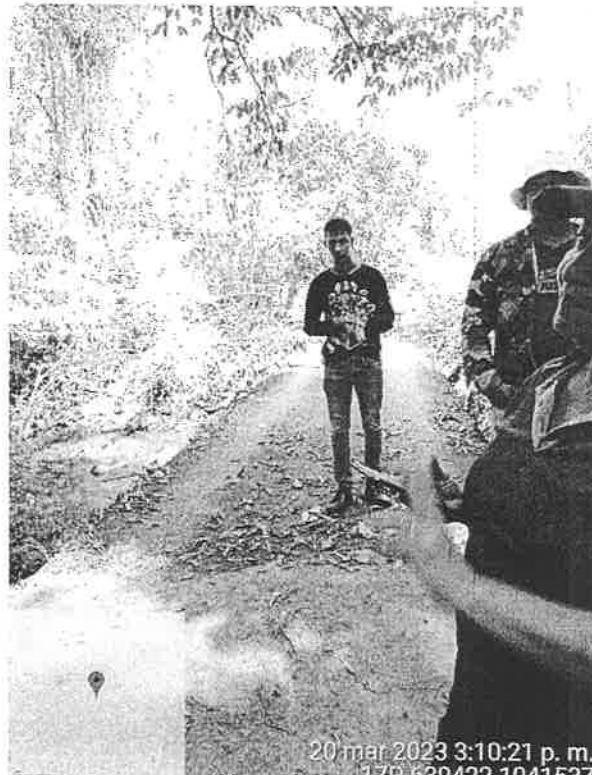
Cuerpo hídrico en el kilómetro 18+00'0 sobre el Río Mango Indio

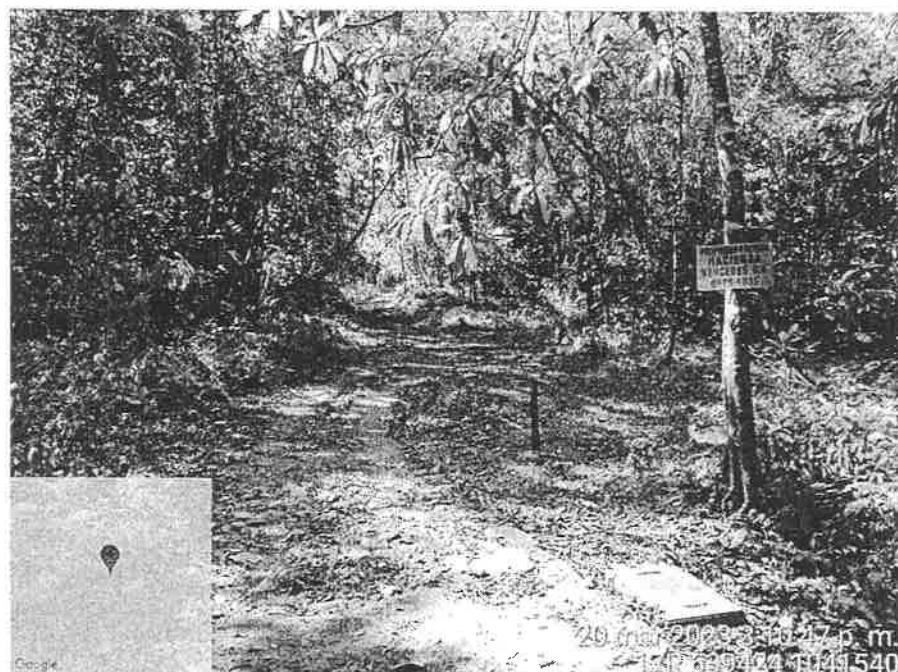
Tramo de carretera existente saliendo hacia María Chiquita ya existente.
