FORMATO EIA-FEA-007

INFORME TÉCNICO DE INSPECCIÓN AL SITIO DE DESARROLLO DEL PROYECTO

| Proyecto: | DISEÑO, SUMINISTRO, CONSTRUCCIÓN Y FINANCIAMIENTO DE PUENTES MODULARES PARA EL PROGRESO. REGIÓN 2. HERRERA. RÍO ESQUIGUITA. | | |
| Expediente No.: | DRHE-I-F-16-2023 | | |

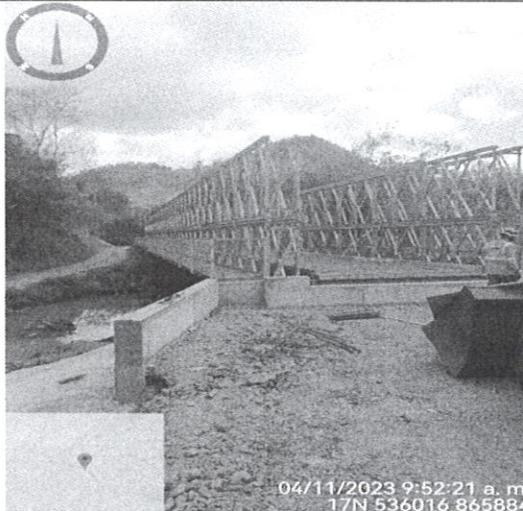
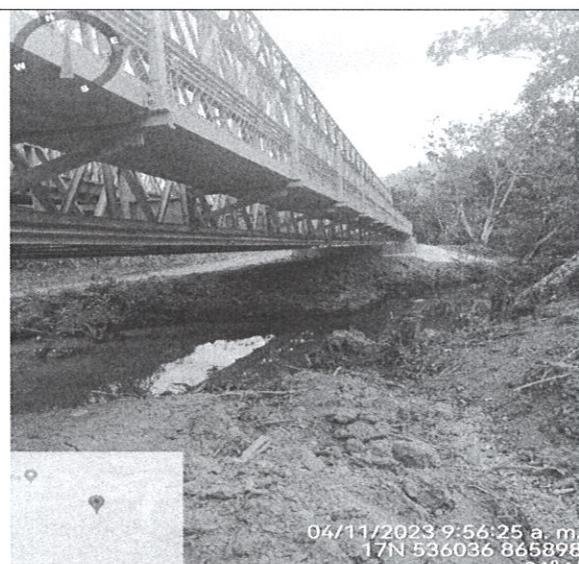
| 536016 E 865884 N | |

Fig. No. 1: Se observa Puente Modular sobre el Río Esquiguita

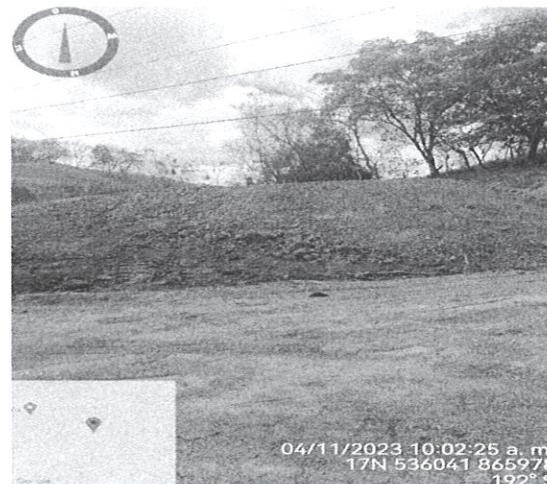
| 536041 E 865978 N | <p>04/11/2023 10:02:25 a.m. 17N 536041 865978 192° S</p> |

- Cerca del área del proyecto, se observó disposición de material edáfico en las coordenadas: 536041E 865978N. De acuerdo a lo comunicado por el Ingeniero Eduardo Peralta de la empresa CUSA, indicó que este material fue producto de la excavación para la construcción del puente y fue necesario utilizar las propiedad privada para disponer del mismo, sin embargo se nos informó que dicho material será dispuesto para la adecuación de las vías.

Fig. No. 2: Vista de la disposición de material en un terreno privado. Según lo informado por la empresa CUSA, dicho material será utilizado en la adecuación de las vías de acceso al puente.

- Cerca del área del proyecto, se observó disposición de material edáfico en las coordenadas: 536039E 865980N. De acuerdo a lo comunicado por el Ingeniero Eduardo Peralta de la empresa CUSA, indicó que este material fue producto de la excavación para la construcción del puente y fue necesario utilizar las propiedad privada para disponer del mismo, sin embargo se nos informó que dicho material será dispuesto para la adecuación de las vías.

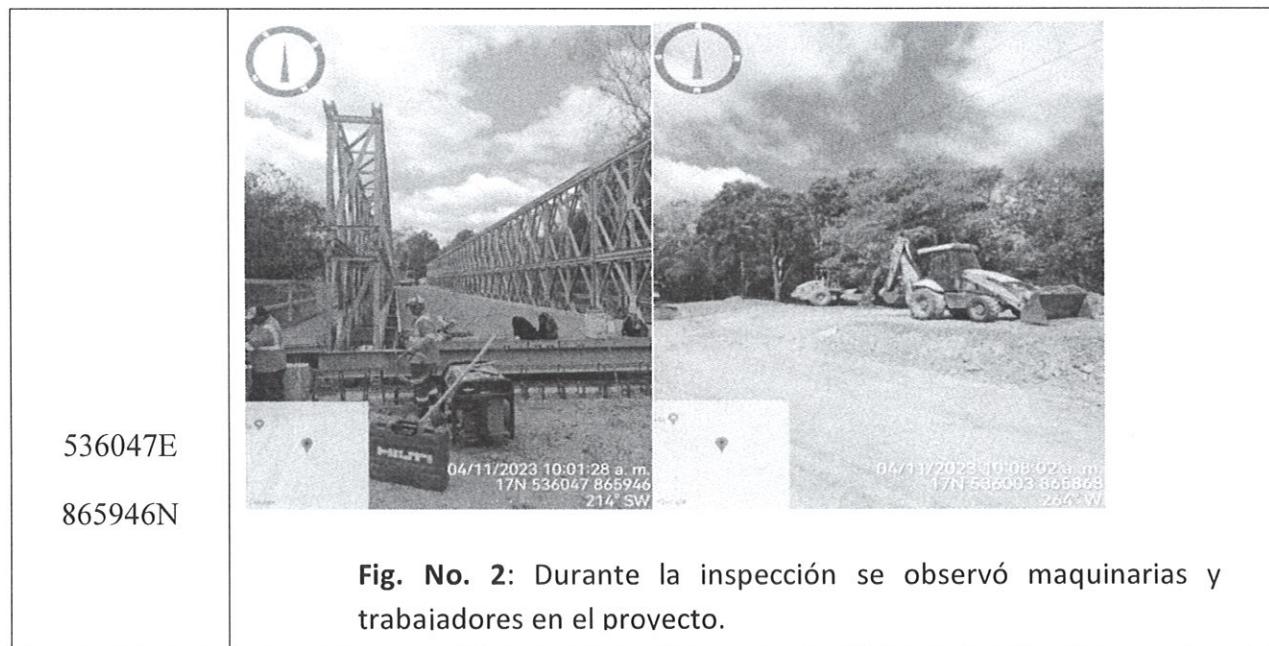
Fig. No. 2: Durante la inspección se observó maquinarias y trabajadores en el proyecto.
