INFORME TÉCNICO DE INSPECCIÓN AL SITIO DE DESARROLLO DEL PROYECTO

Proyecto:	DISEÑO, SUMINISTRO, CONSTRUCCIÓN Y FINANCIAMIENTO DE PUENTES MODULARES PARA EL PROGRESO. REGIÓN 2. HERRERA. QUEBRADA LAS TRANCAS.		
Categoría:	I		
Promotor:	MINISTERIO DE OBRAS PÚBLICAS.		
Representante Legal:	Rafael Sabonge.		
Ubicación:	Corregimiento de Las Minas Cabecera, Distrito de Las Minas, provincia de Herrera.		
Expediente No.:	DRHE-I-F-13-2023		
Fecha de la inspección:	11 de Abril de 2023		
Fecha del Informe:	13 de Abril de 2023		
Participantes:	Nombre	Cargo	Institución
	Aritzel Fernández	Sección de Evaluación de Impacto Ambiental	MiAmbiente - Herrera
	Yuria Benítez	Sección de Evaluación de Impacto Ambiental	MiAmbiente - Herrera
	Ing. Eduardo Peralta	Empresa CUSA	MiAmbiente - Herrera

Informe Técnico de Inspección de Campo del proyecto: **DISEÑO, CONSTRUCCIÓN Y FINANCIAMIENTO DE PUENTES MODULARES PARA EL PROGRESO. REGIÓN 2. HERRERA. QUEBRADA LAS TRANCAS.**

Fecha de la Inspección: **11 abril de 2023.**

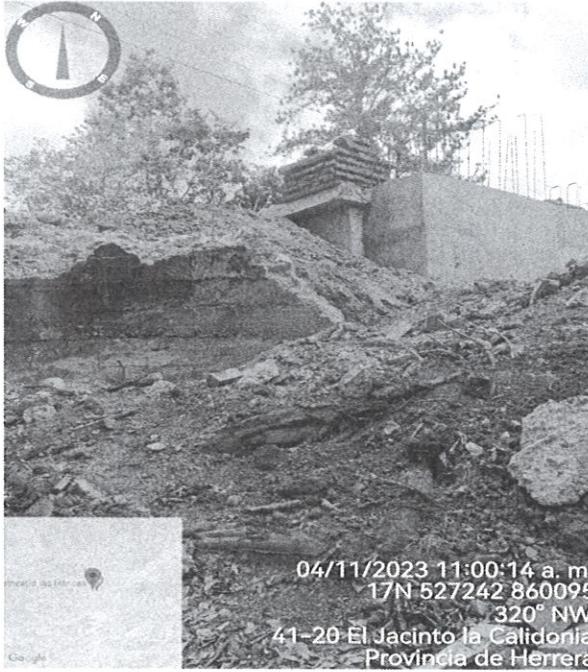
Coordenada de ubicación UTM (WGS-84):	Imagenes tomadas en el sitio.
527242 E 860095 N

<p>04/11/2023 11:00:14 a. m. 17N 527242 860095 320° NW 41-20 El Jacinto la Calidonia Provincia de Herrera</p>
527243E 860156N

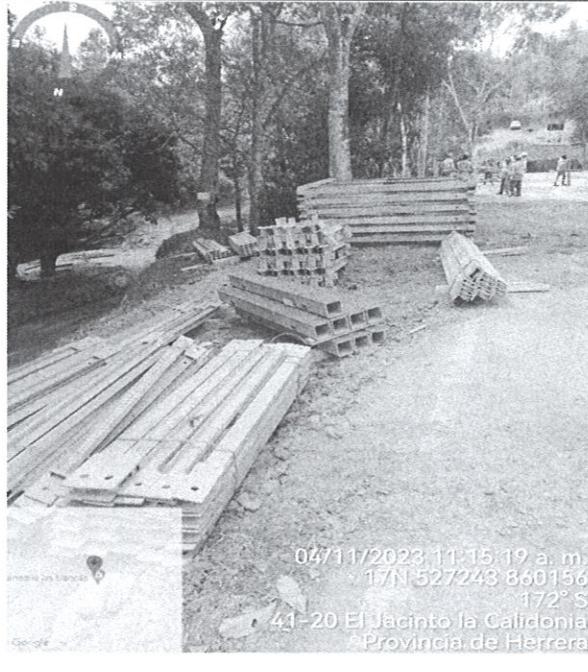
<p>04/11/2023 11:15:19 a. m. 17N 527243 860156 172° S 41-20 El Jacinto la Calidonia Provincia de Herrera</p>

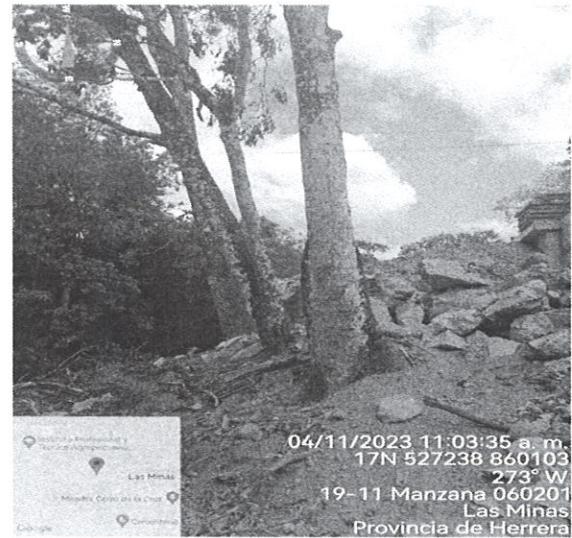
Coordenada de ubicación UTM (WGS-84):	Imagenes tomadas en el sitio.
527238 E 860103 N

- Se pudo observar algunos árboles en pie cerca de material edáfico acumulado, sin embargo se nos informó que los mismos no serán talados.
- Se pudo observar varios puntos dentro de la servidumbre como patio para la disposición de materiales de construcción.

Fig. No. 3: Vista de árboles en pie con material edáfico acumulado. La cual se nos informó que los mismos no serán talados.

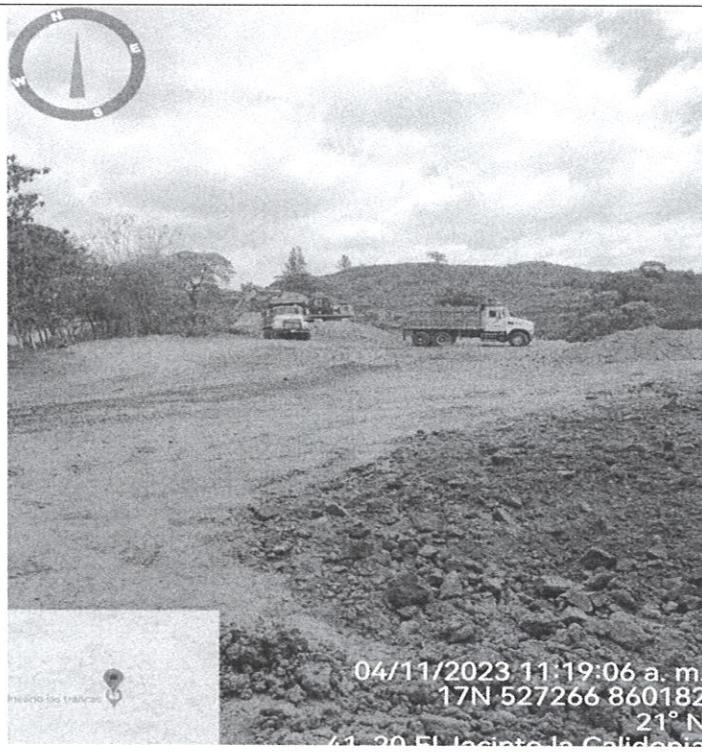
527266E 860182N

- Cerca del proyecto, se observó disposición de material edáfico en las coordenadas: 527247E 860186N. De acuerdo a lo comunicado por el Ingeniero Eduardo Peralta de la empresa CUSA, indicó que este material fue producto de la excavación para la construcción del puente y fue necesario utilizar las propiedad privada para disponer del mismo, ya que no había lugar en la servidumbre, por lo cual se solicitaron los respectivos permisos con el dueño de la finca, sin embargo se nos informó que dicho material será dispuesto para la adecuación de las vías.

Fig. No. 4: Durante la inspección que realizaron disposición de material en propiedad privada. Sin embargo el mismo está siendo dispuesto para la adecuación de terreno
