INFORME TÉCNICO DE INSPECCIÓN No. 010-2023.

Proyecto:	ADECUACIÓN DE TERRENO PARA CENTRO COMERCIAL	Categoría:	I
Promotor:	VICTOR YI SHU / RICARDO YI SHU		
Representante Legal:	NO APLICA		
Localización del Proyecto:	SECTOR DE EL VEINTE, CORREGIMIENTO DE SAN JUAN, DISTRITO DE COLÓN, PROVINCIA DE COLÓN		
Fecha de inspección:	23 DE FEBRERO DE 2023.		
Fecha del Informe:	2 DE MARZO DE 2023		
Participantes:	MiAMBIENTE/OTRAS INSTITUCIONES Miguel Gómez/ SEEIA Cesar Conte/Sección De Manejo Forestal EMPRESA PROMOTORA Luis Conte KEIN SHOW YI HUA

Realizar inspección Técnica de campo, recorrido en el área donde se propone desarrollar las actividades del proyecto **“ADECUACIÓN DE TERRENO PARA CENTRO COMERCIAL”**, a ubicarse en el SECTOR DE EL VEINTE, CORREGIMIENTO DE SAN JUAN, DISTRITO DE COLÓN, PROVINCIA DE COLÓN

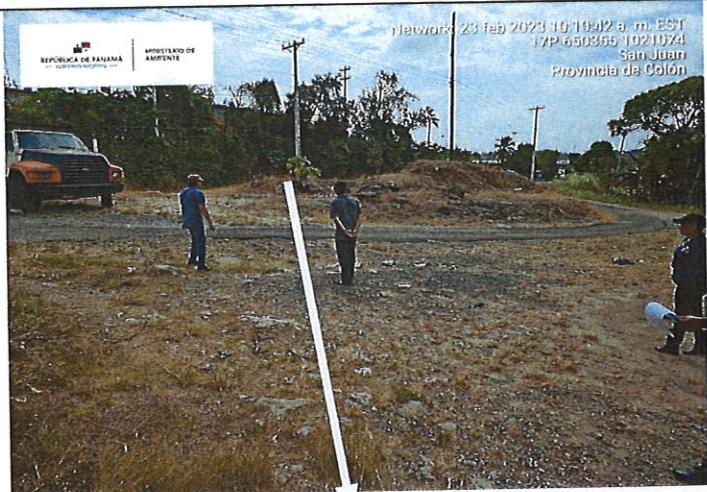
5. Tanto dentro del polígono como en el área circundante, no se observó fuentes hídricas que vayan a ser afectadas.
6. El área de estudio es colindante con algunas residencias y respecto a la vía principal transístmica se ubica a una distancia de aproximadamente 34 metros.

<p>Foto No.1. Técnicos del Ministerio de Ambiente sobre la parte frontal, colindante a la vía Transístmica, la flecha indica su proximidad.</p>

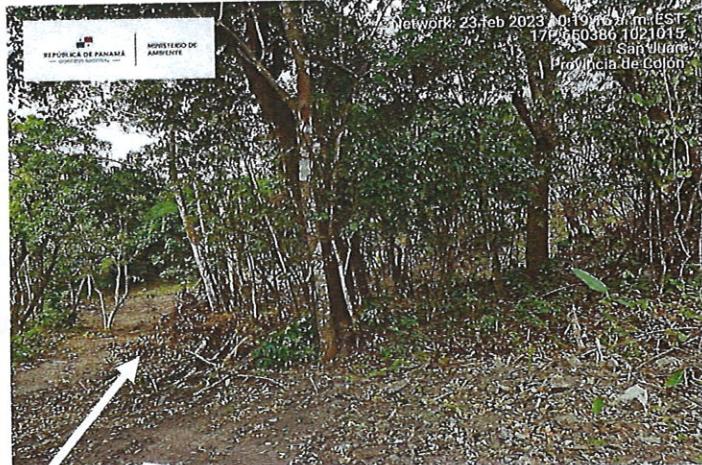
3. Dentro del área de influencia se observó presencia de reducto vegetal intervenida con gramíneas, algunos árboles y herbáceas, mediante corte mecánico y posible quema.

<p>Foto No.2. Área interna del proyecto compuesta por un reducto de masa vegetal intervenida vía mecánica. La flecha indica el rastro del corte.</p>

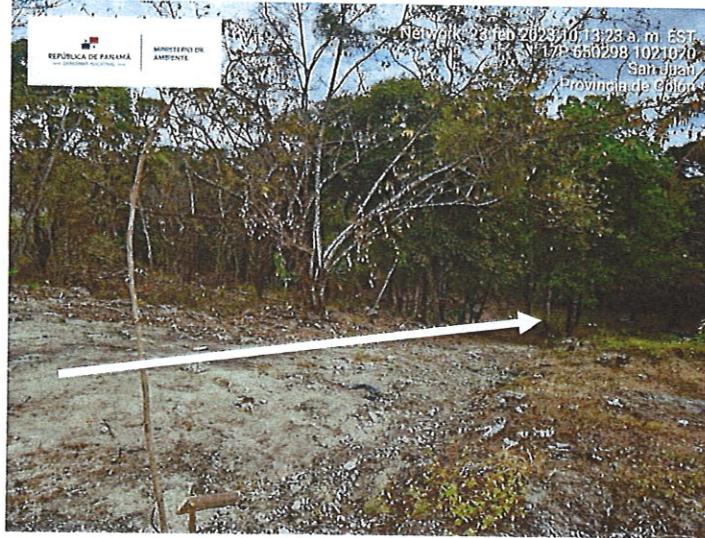
4. El corte mecánico observado dentro de dicha área dio como resultado apertura de camino que se extiende a aproximadamente 175 metros de largo por unos 1.7 metros de ancho.

Foto No.3. La flecha indica una apertura realizada mediante corte mecánico.

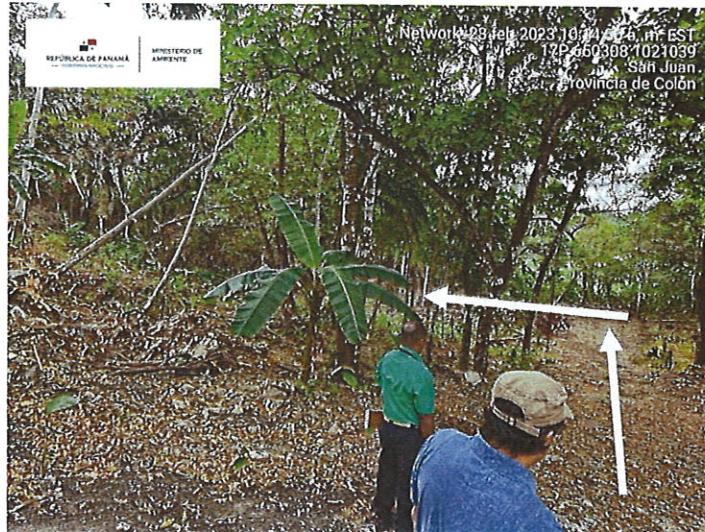
Foto No.4. La flecha indica una apertura realizada mediante corte mecánico.
