SECCIÓN DE EVALUACIÓN DE IMPACTO AMBIENTAL
INFORME TÉCNICO DE INSPECCIÓN AL ÁREA DE DESARROLLO DEL PROYECTO

Proyecto:	VILLA DEL ROSARIO 3		
Categoría:	I		
Promotor:	ROBERTO REINALDO RUIZ POVEDA		
Representante Legal:	N/A		
Ubicación:	Corregimientos de Parita (cabecera), Distrito de Parita, Provincia de Herrera.		
Expediente No.:	DRHE-I-F-22-2022		
Fecha de Inspección:	20 de abril de 2023		
Fecha del Informe:	24 de abril de 2023		
Participantes:	Nombre	Cargo	Institución/Sociedad/Empresa
	Francisco Cortés	Evaluador de Impacto Ambiental	MiAmbiente – Dirección Regional de Herrera
	Roberto Reinaldo Ruiz Poveda	Promotor del proyecto	No aplica
	Héctor Quintero	Arquitecto	Grupo Urbe

Informe Técnico de Inspección a Campo del proyecto **VILLA DEL ROSARIO 3**.

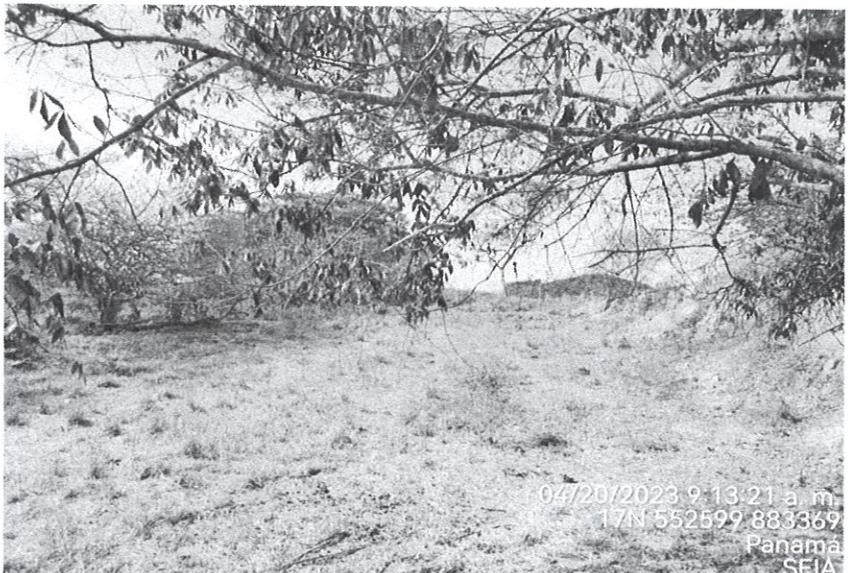
<p>04/20/2023 9:13:21 a. m. 17N 552599 883369 Panamá SEIA</p> <p>Foto. N° 1. Sección del terreno plana debido a extracción de material, el mismo está cubierto de gramíneas y rebrotes.</p>
883280 m N 552601 m E

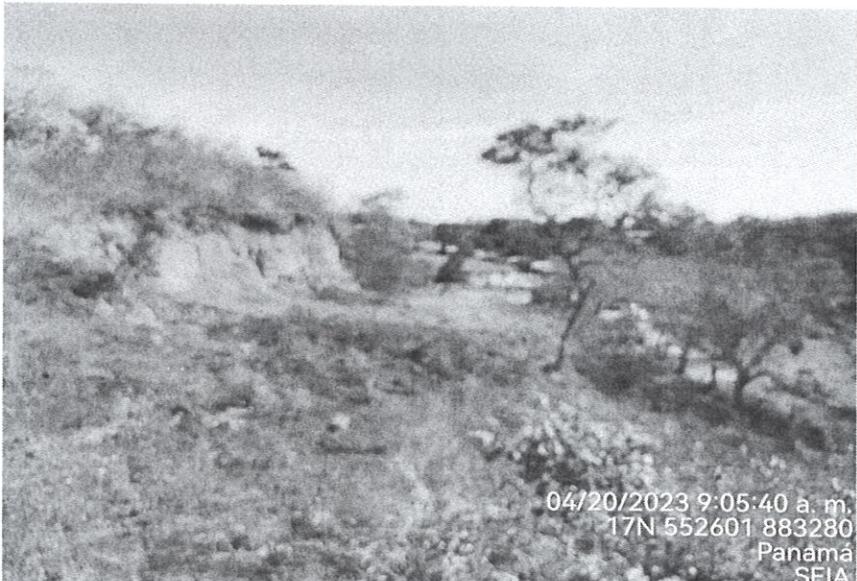
<p>04/20/2023 9:05:40 a. m. 17N 552601 883280 Panamá SEIA</p> <p>Foto. N° 2. Sección del terreno con topografía ondulada</p>

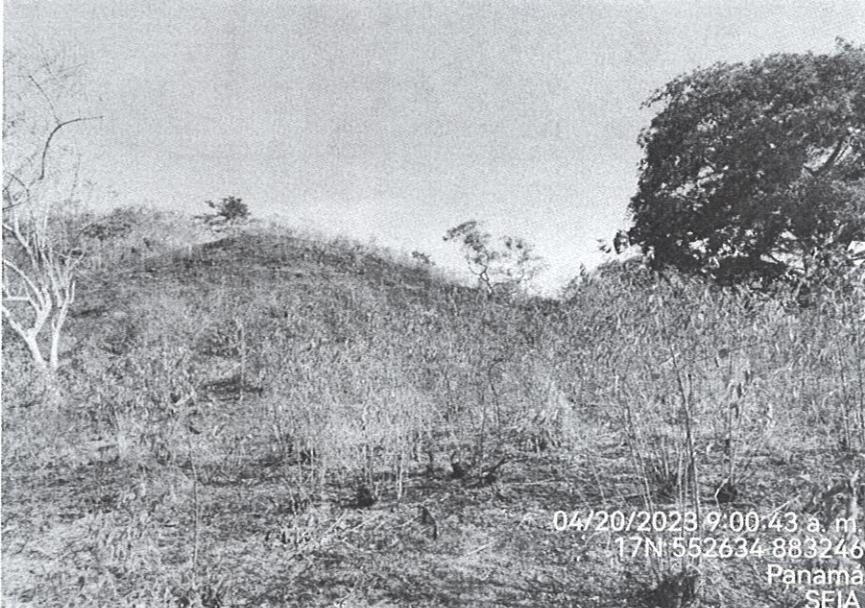
<p>04/20/2023 9:00:43 a.m. 17N 552634 883246 Panamá SEIA</p> <p>Foto. N° 3. Otra sección del terreno, se observa pequeña colina, la cual se le extraerá material (tierra) excedente.</p>
883254 m N 552651 m E

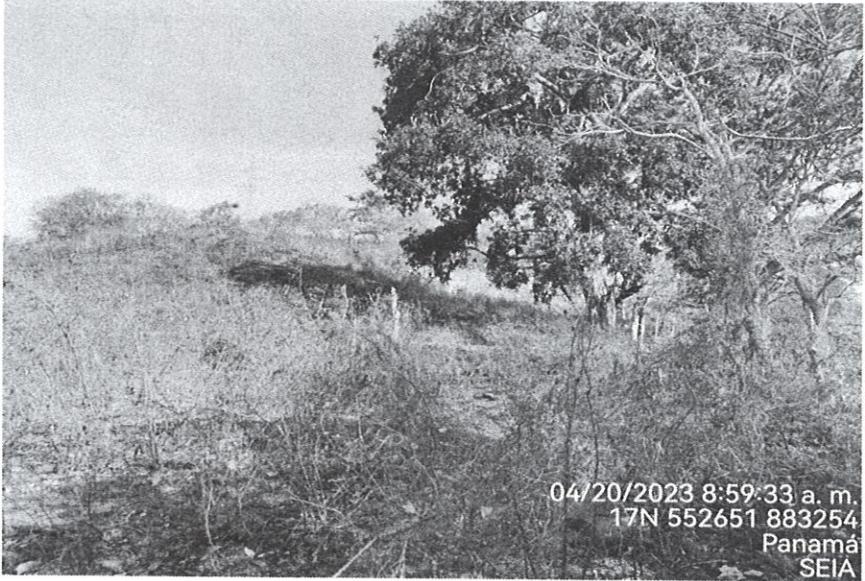
- Se observó gramíneas y rebrotes en el terreno, además de un árbol de Laurel (*Cordia alliodora*) dentro del Inmueble y árboles de Carate, Corotu, Guácimo, Macano, Jobo y Toreta en la cerca de colindancia, con respecto al camino.

<p>04/20/2023 8:59:33 a.m. 17N 552651 883254 Panamá SEIA</p> <p>Foto. N° 4. Árboles descritos en el ambiente biológico (cerca de colindancia con respecto al camino).</p>
