## INFORME TÉCNICO DE INSPECCIÓN AL SITIO DE DESARROLLO DEL PROYECTO

<b>Proyecto:</b>	COMERCIAL.		
<b>Categoría:</b>	I		
<b>Promotor:</b>	INVERSIONES Y CONSTRUCCIONES GRIMAS, S.A.		
<b>Representante Legal:</b>	Kerima Yamileth Sanjur Muñoz.		
<b>Ubicación:</b>	Corregimiento El Limón, Distrito de Santa María, provincia de Herrera.		
<b>Expediente No.:</b>	DRHE-I-F-19-2023		
<b>Fecha de la inspección:</b>	21 de Abril de 2023		
<b>Fecha del Informe:</b>	24 de Abril de 2023		
<b>Participantes:</b>	<b>Nombre</b>	<b>Cargo</b>	<b>Institución</b>
	Yuria Benítez	Sección de Evaluación de Impacto Ambiental	MiAmbiente - Herrera
	Bríspulo Hernández	Consultor Ambiental	---

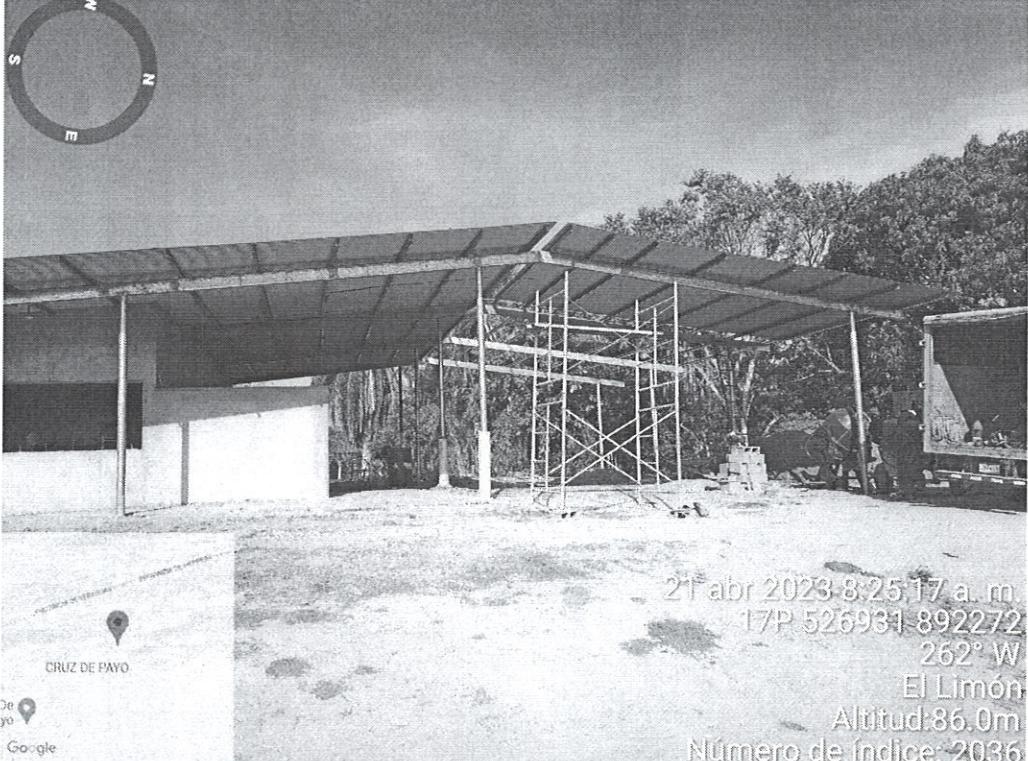
Coordenada de ubicación UTM (WGS-84):  526931 E 892272 N	Imagen tomada en el sitio.

**Fig. No. 1:** Vista del área del proyecto, se observa que se dio inicio a la etapa constructiva del proyecto. En el área en el cual se desarrollará el proyecto no se observó presencia de vegetación que se vea afectada con el desarrollo del mismo.

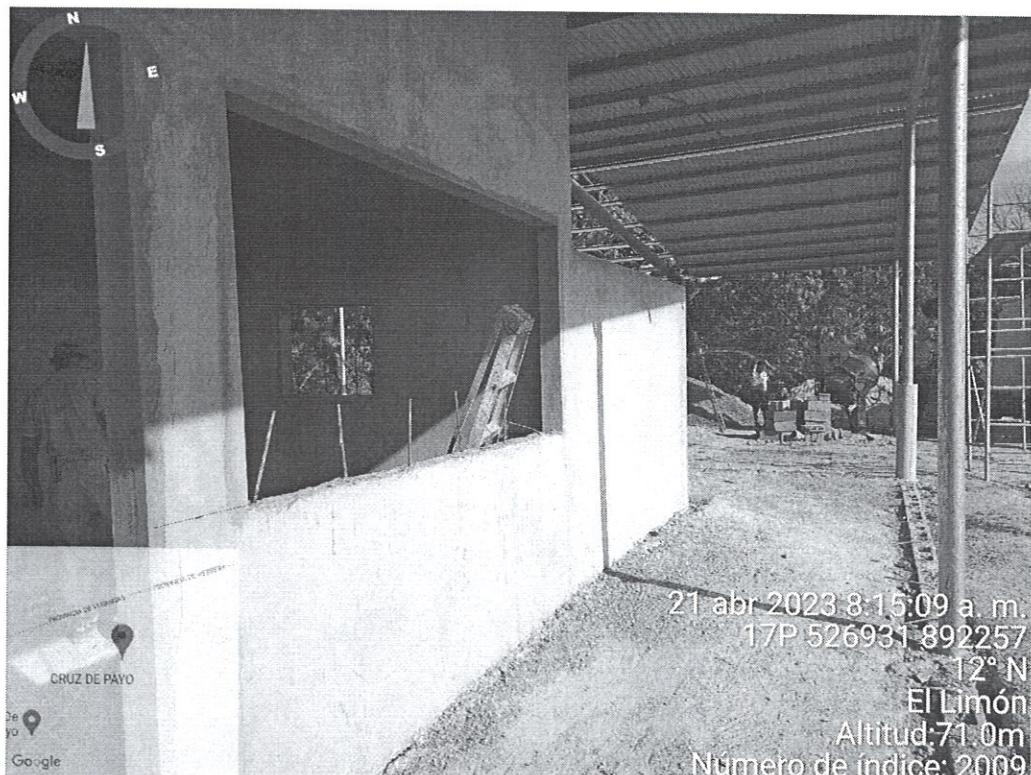
526931 E  
892255 N

**Fig. No. 2:** Vista del área del proyecto, se observa la presencia de trabajadores y las actividades constructivas que se realizan (albañilería, instalación de techo).

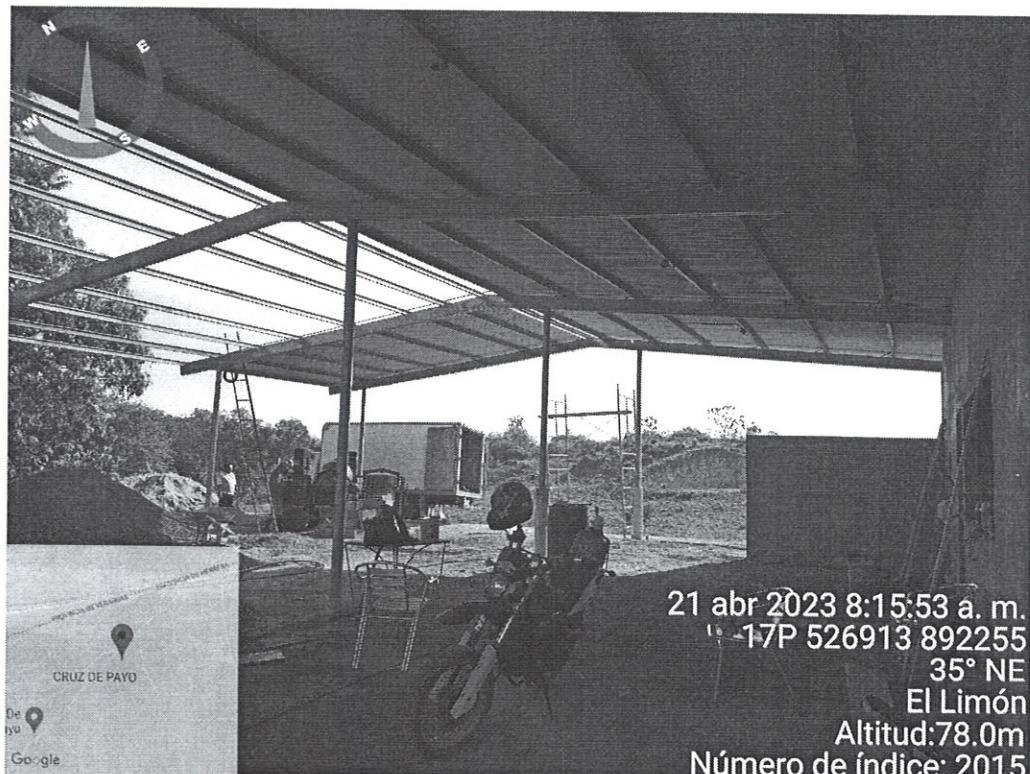
526913 E  
892255 N

**Fig. No. 3:** Se observa la construcción del proyecto “COMERCIAL”, a lo interno del polígono del proyecto, no se observaron especies arbustivas que se vean afectadas con el desarrollo del proyecto, tampoco se observó la existencia de fuentes hídricas a lo interno del polígono del proyecto.

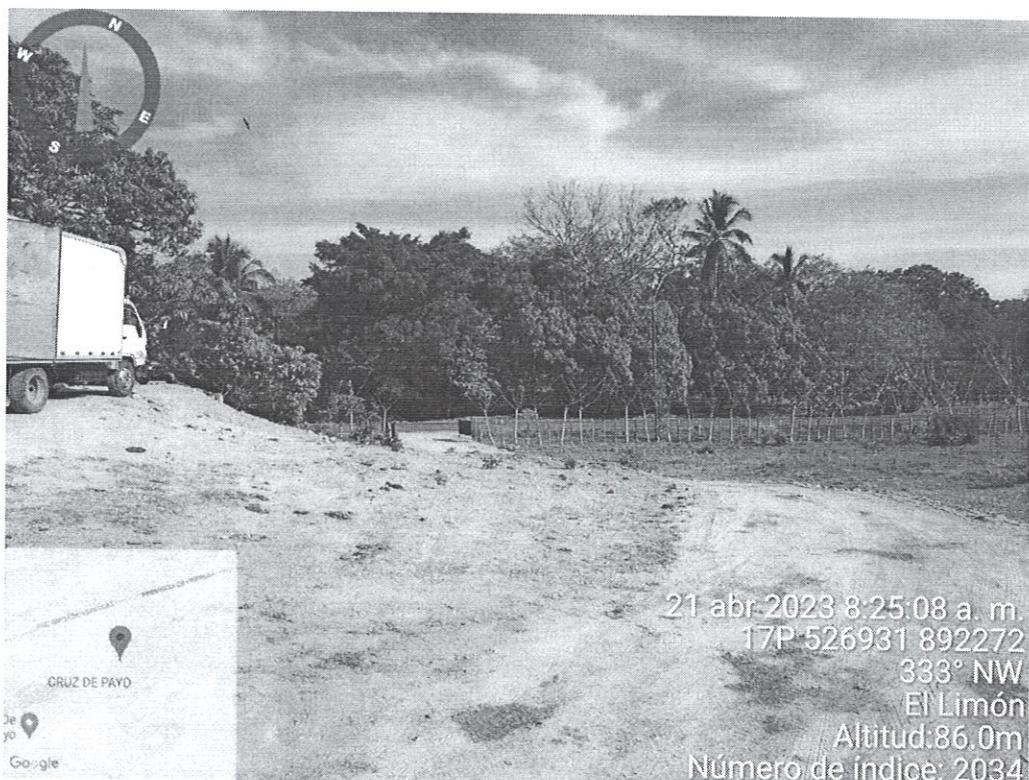
526931 E  
892272 N

**Fig. No. 4:** Vía de acceso al área en la cual se construye el proyecto “COMERCIAL”. La finca es colindante a la vía asfaltada que conduce hacia la comunidad de El Limón.

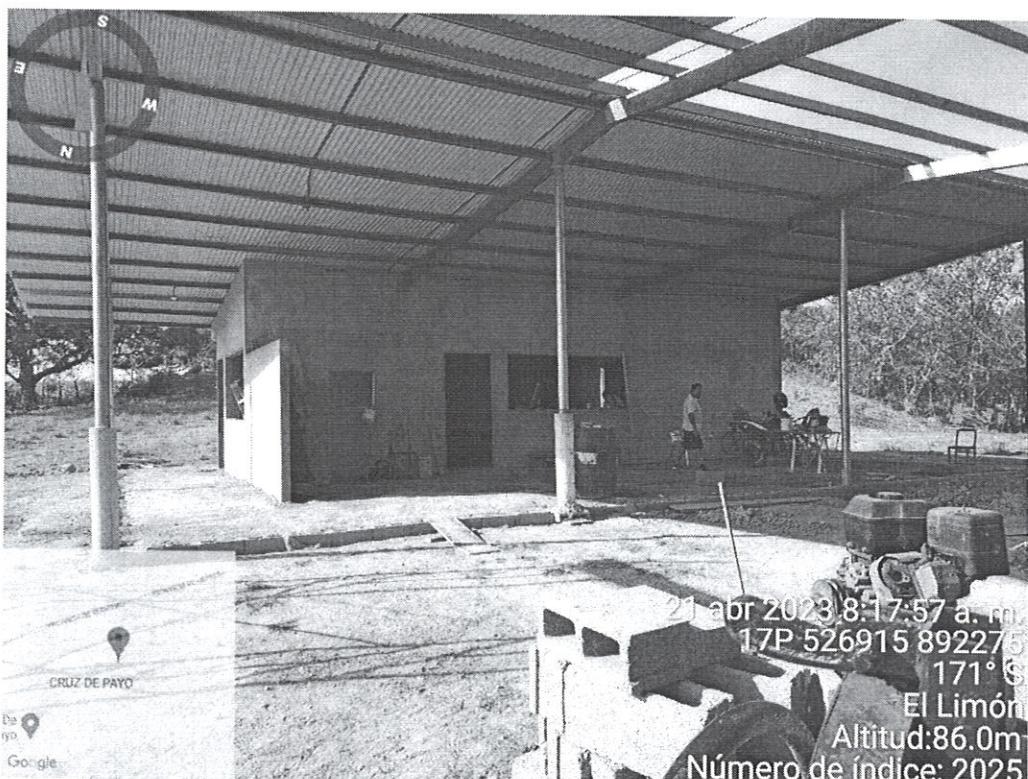
526915 E  
892275 N

**Fig. No. 5:** Vista del área de construcción del proyecto “COMERCIAL”.
