INFORME TÉCNICO DE INSPECCIÓN AL SITIO DE DESARROLLO DEL PROYECTO

Proyecto:	LOTIFICACIÓN SAN JOSÉ.		
Categoría:	I		
Promotor:	DELVIN CEFERINO BULTRÓN GONZÁLEZ.		
Representante Legal:	N.A.		
Ubicación:	Corregimiento de Ocú (Cabecera), Distrito de Ocú, provincia de Herrera.		
Expediente No.:	DRHE-I-F-21-2023		
Fecha de la inspección:	24 de Abril de 2023		
Fecha del Informe:	26 de Abril de 2023		
Participantes:	Nombre	Cargo	Institución
	Yuria Benítez	Sección de Evaluación de Impacto Ambiental	MiAmbiente - Herrera
	Isselyn Polo	Agencia de Ocú	MiAmbiente - Herrera
	Ceferino Bultrón	Padre del Promotor del proyecto	----

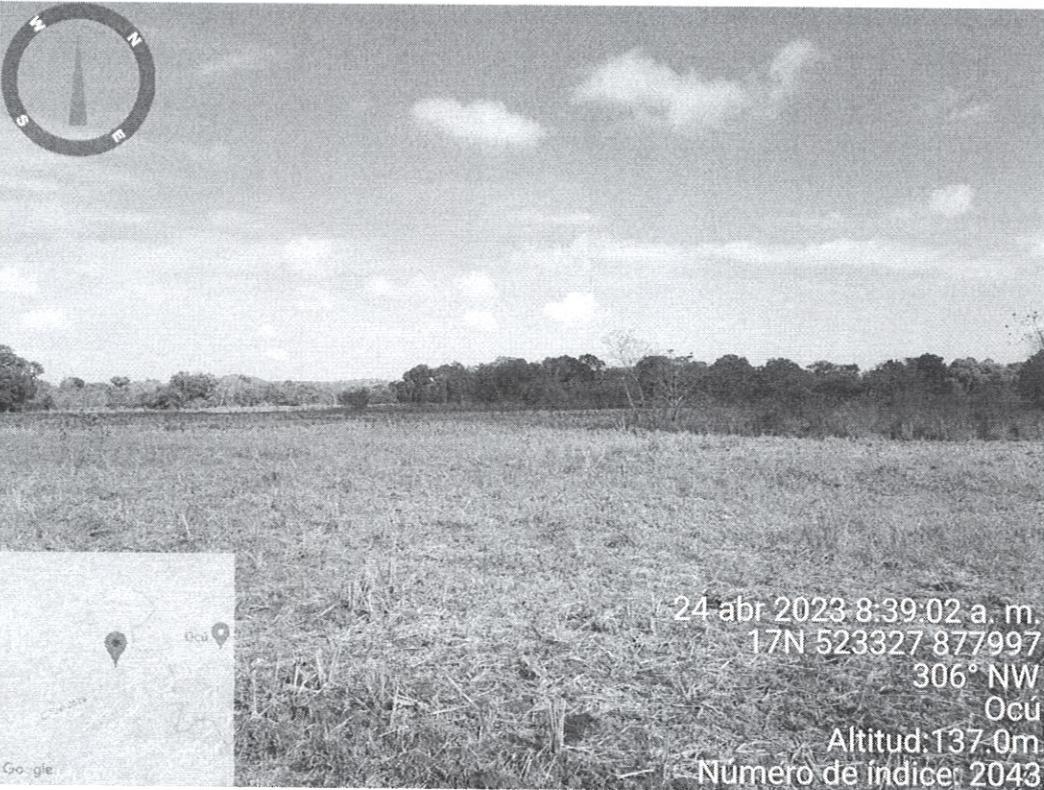
Coordinada de ubicación UTM (WGS-84):	Imágenes tomadas en el sitio.
523327 E 877997 N

Fig. No. 1: Vista de la topografía y vegetación existente en el área del proyecto. La topografía es regular, la vegetación está conformada por el remanente de la cosecha del cultivo de arroz, también se observa vegetación en las márgenes de la fuente hídrica Río Ocú y en drenajes naturales existentes.

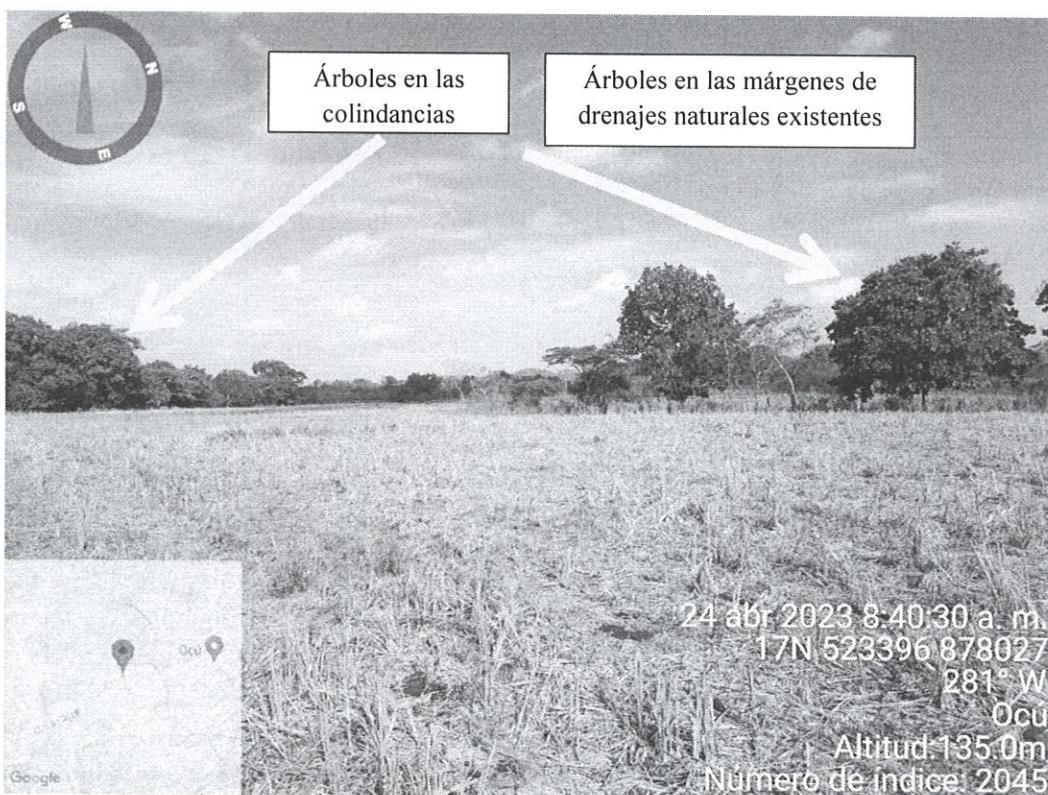
523396 E
878027 N

Fig. No. 2: Vista del área del proyecto, la vegetación está conformada por el remanente de la cosecha de arroz, árboles ubicados en las márgenes de los drenajes naturales y árboles ubicados en las colindancias.

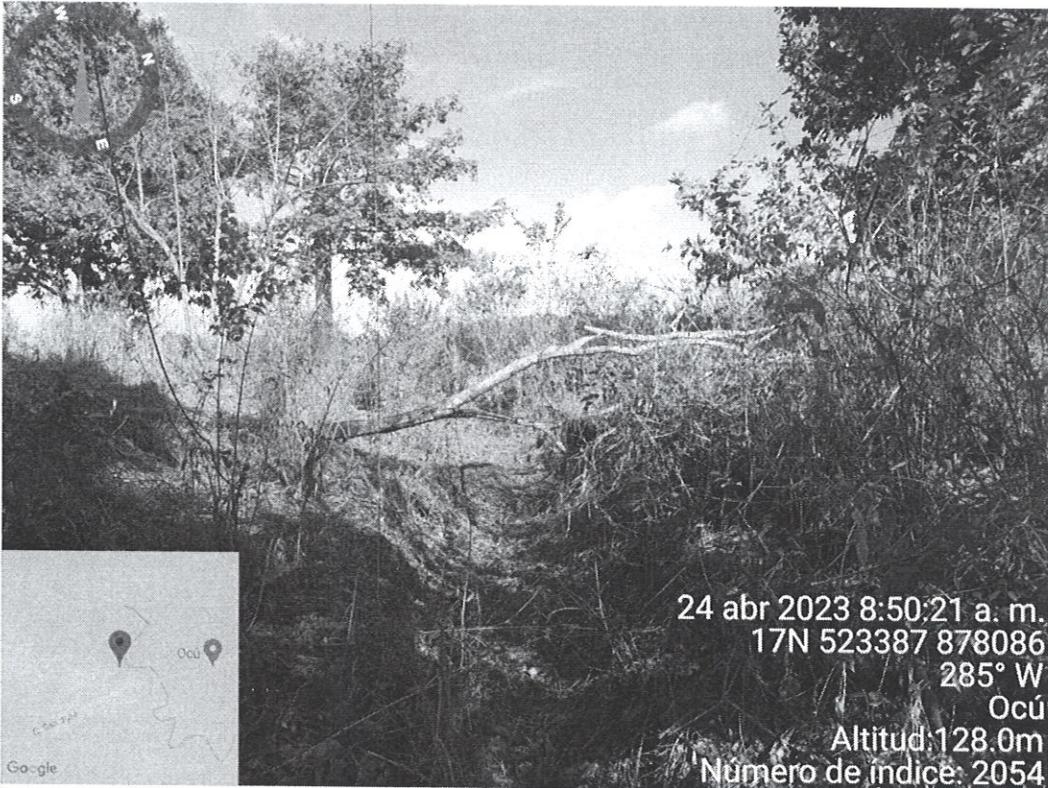
- Durante la inspección se observó la existencia de cuatro (4) drenajes de escorrentía pluvial, ubicados a lo interno del polígono del proyecto a desarrollar. Las coordenadas UTM, Datum WGS84, de referencia de la ubicación de los cuatro (4) drenajes son las siguientes: (1) 523387 E 878086 N (2) 523273 E 878159 N, (3) 523142 E 875150 N, (4) 523048 E 878050 N. Según lo plasmado en el plano del proyecto y en el Estudio de Impacto Ambiental, se indica que uno de estos drenajes será canalizado, coordenadas UTM, Datum WGS84, (1) 523273 E 878159 N, sin embargo, según lo comunicado por el señor Ceferino Bultrón, en inspección de campo, el resto de los drenajes de escorrentía pluvial ubicados a lo interno del polígono a desarrollar, serán rellenados para la habilitación de lotes y/o calles internas del proyecto. La información verificada en campo, en referencia a la cantidad de drenajes de escorrentía pluvial existentes a lo interno del polígono del proyecto, difiere con lo establecido en el Estudio de Impacto Ambiental, el cual indica en la Sección 6.6 Hidrología (página 30 del EsIA) lo siguiente "*A lo interno del inmueble, donde se construirá el proyecto, no existe ningún cuerpo de agua superficial permanente, existe un drenaje pluvial, que el alineamiento de la trayectoria va de SurOeste a NorEste, que cae al cuerpo de agua mayor que es el río Océano*".

Fig. No. 3: Drenaje natural a lo interno del polígono del proyecto.

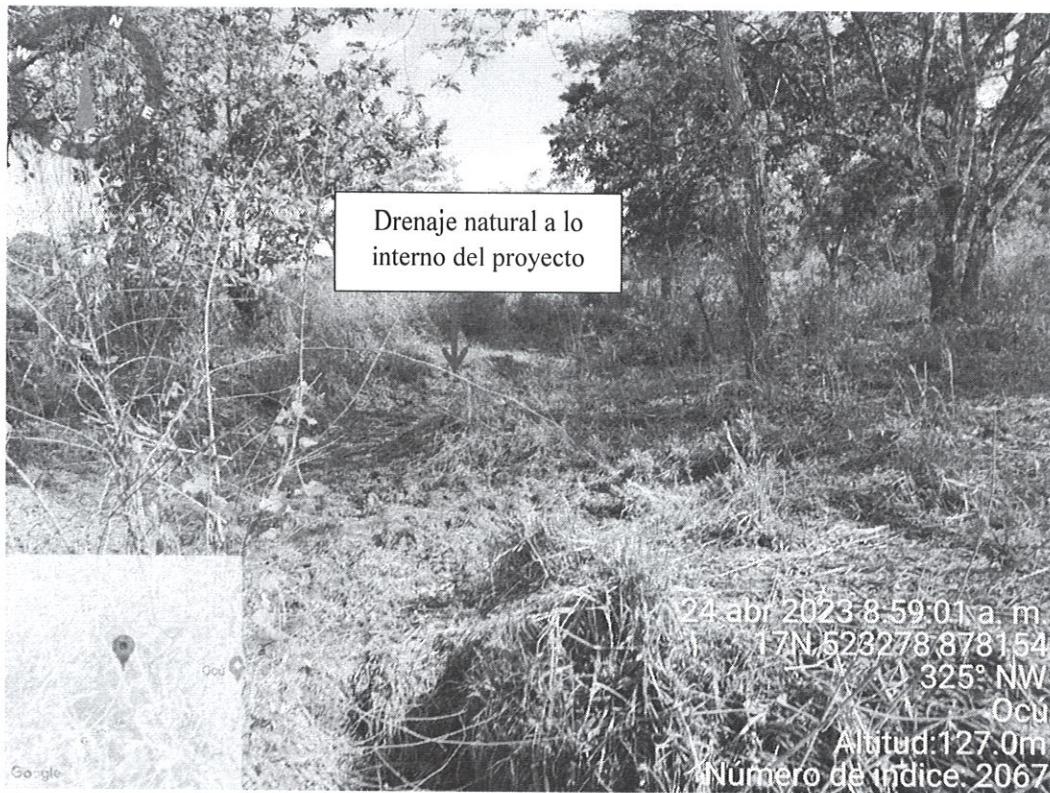
523278 E
878154 N

Fig. No. 4: Vista de uno de los drenajes naturales a lo interno del polígono del proyecto. Se observa la vegetación en las márgenes del drenaje.

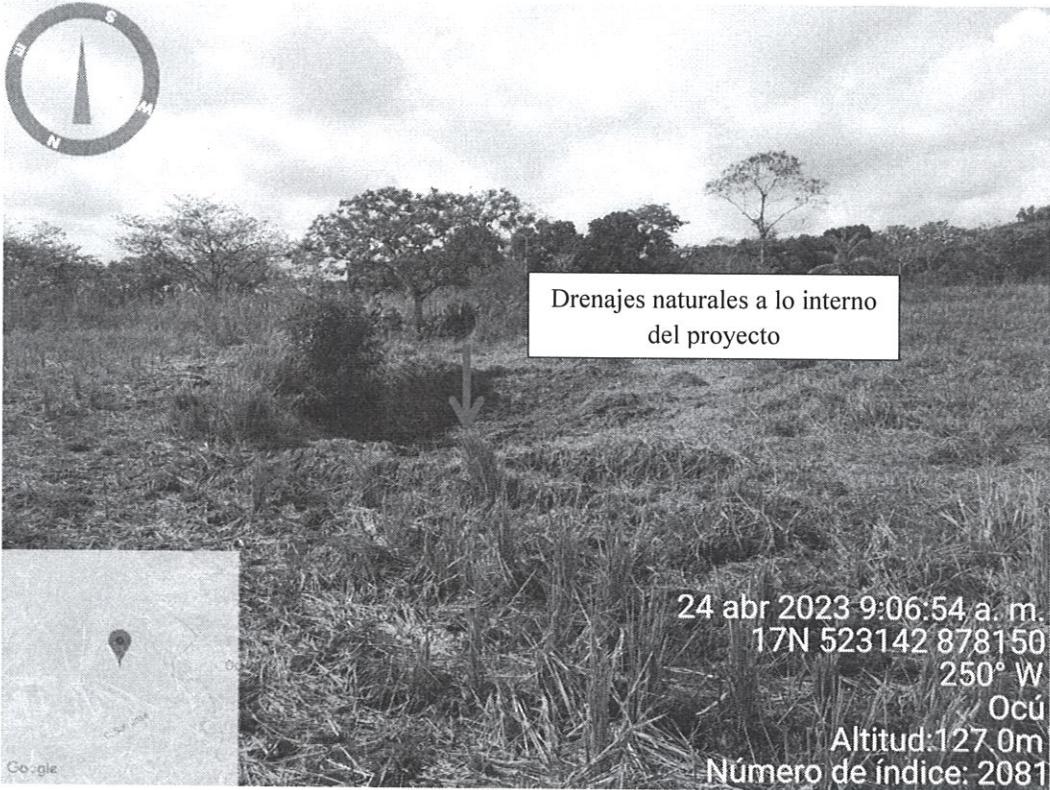
523142 E
878150 N

Fig. No. 5: Vista de la vegetación y de la topografía existente a lo interno del polígono del proyecto. La topografía es relativamente plana, con un declive en la parte central del mismo.

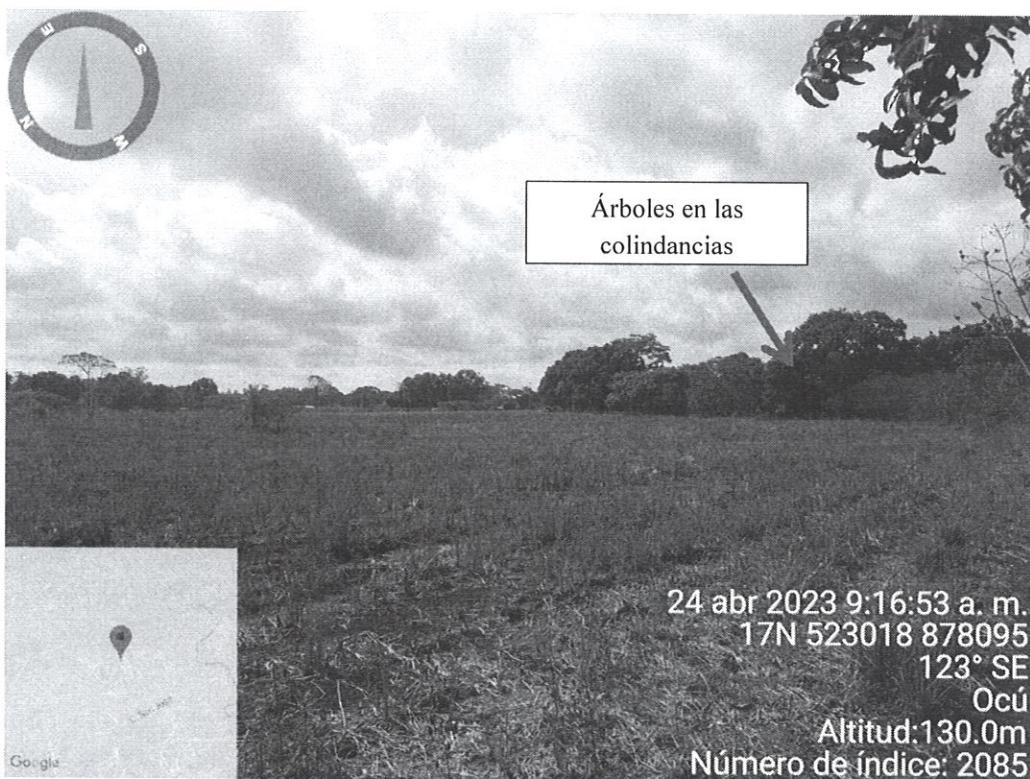
523018 E
878095 N

Fig. No. 6: Vista del polígono del proyecto. La vegetación está conformada por remanente de la cosecha de arroz y árboles en las colindancias y en las márgenes de los drenajes existentes.

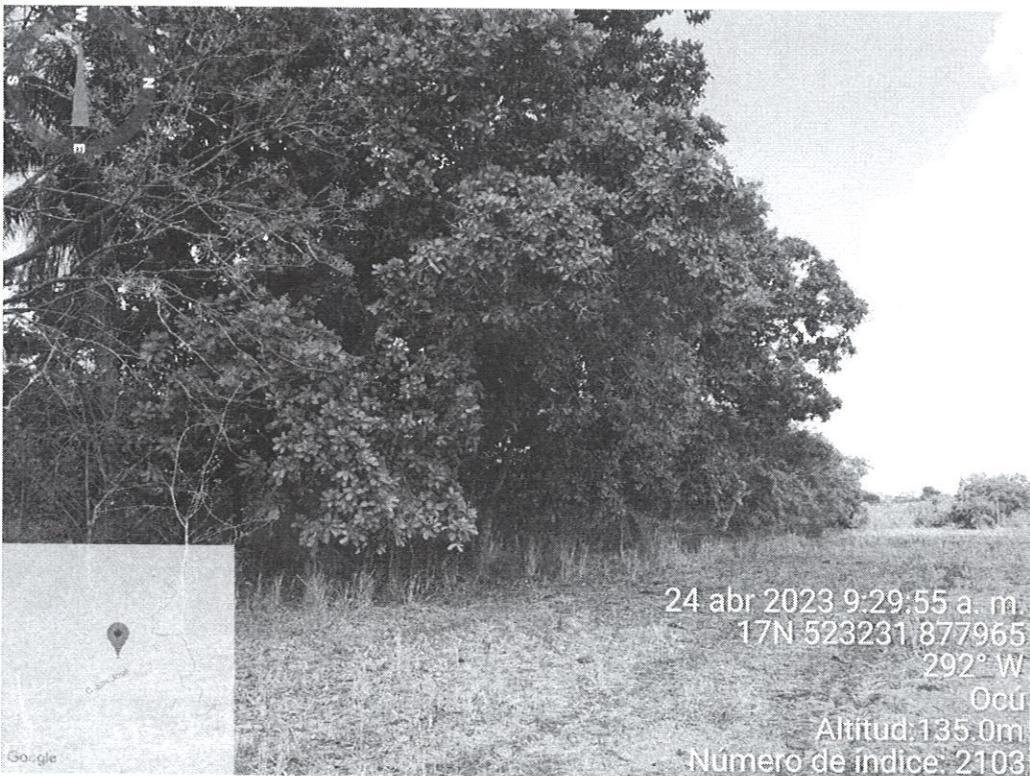
523231 E
877965 N

Fig. No. 7: Vista de árboles de espavé ubicados en las colindancias del proyecto.
