SECCIÓN DE EVALUACIÓN DE IMPACTO AMBIENTAL  
INFORME TÉCNICO DE INSPECCIÓN AL ÁREA DE DESARROLLO DEL PROYECTO

Proyecto:	RESIDENCIAL DOÑA CHAVE		
Categoría:	I		
Promotor:	LOMITA MORA, S.A.		
Representante Legal:	ROBERTO REINALDO RUIZ POVEDA		
Ubicación:	Corregimientos de La Arena, Distrito de Chitré, Provincia de Herrera.		
Expediente No.:	DRHE-I-F-11-2022		
Fecha de Inspección:	2 de mayo de 2023		
Fecha del Informe:	3 de mayo de 2023		
Participantes:	Nombre	Cargo	Institución/Sociedad/Empresa
	Francisco Cortés	Evaluador de Impacto Ambiental	MiAmbiente – Dirección Regional de Herrera
	Aritzel Fernández	Evaluadora de Impacto Ambiental	MiAmbiente – Dirección Regional de Herrera
	Enrique Recuero	Arquitecto	Grupo Urbe

Informe Técnico de Inspección a Campo del proyecto **RESIDENCIAL DOÑA CHAVE**.

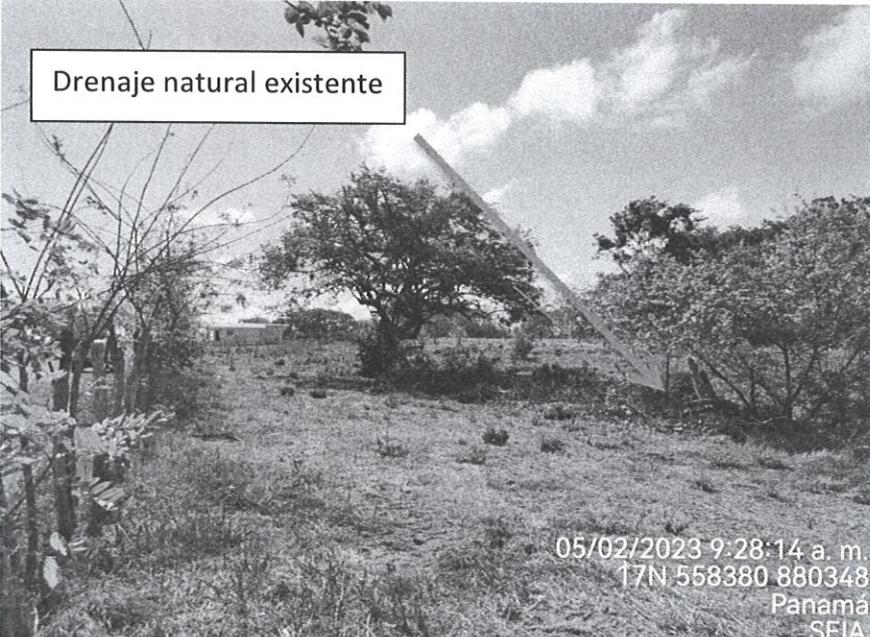
<p>Drenaje natural existente</p> <p>05/02/2023 9:28:14 a.m. 17N 558380 880348 Panamá SEIA</p>
880355 m N 558433 m E

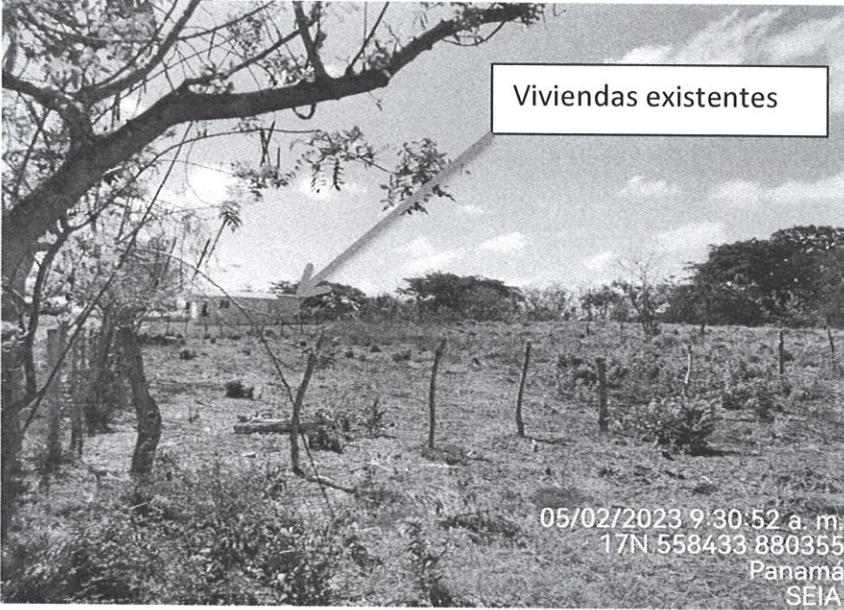
<p>Viviendas existentes</p> <p>05/02/2023 9:30:52 a.m. 17N 558433 880355 Panamá SEIA</p>
