INFORME TÉCNICO DE INSPECCIÓN AL SITIO DE DESARROLLO DEL PROYECTO

Proyecto:	RESIDENCIAL VILLA SANTA MARTA.		
Categoría:	I		
Promotor:	JUAN ALBERTO RODRÍGUEZ BONILLA.		
Representante Legal:	N.A.		
Ubicación:	Corregimiento El Pedregoso, Distrito de Pesé, provincia de Herrera.		
Expediente No.:	DRHE-I-F-26-2023		
Fecha de la inspección:	28 de Abril de 2023		
Fecha del Informe:	9 de Mayo de 2023		
Participantes:	Nombre	Cargo	Institución
	Yuria Benítez	Sección de Evaluación de Impacto Ambiental	MiAmbiente - Herrera
	Aritzel Fernández	Sección de Evaluación de Impacto Ambiental	MiAmbiente - Herrera
	Enrique Recuero	Arquitecto	---

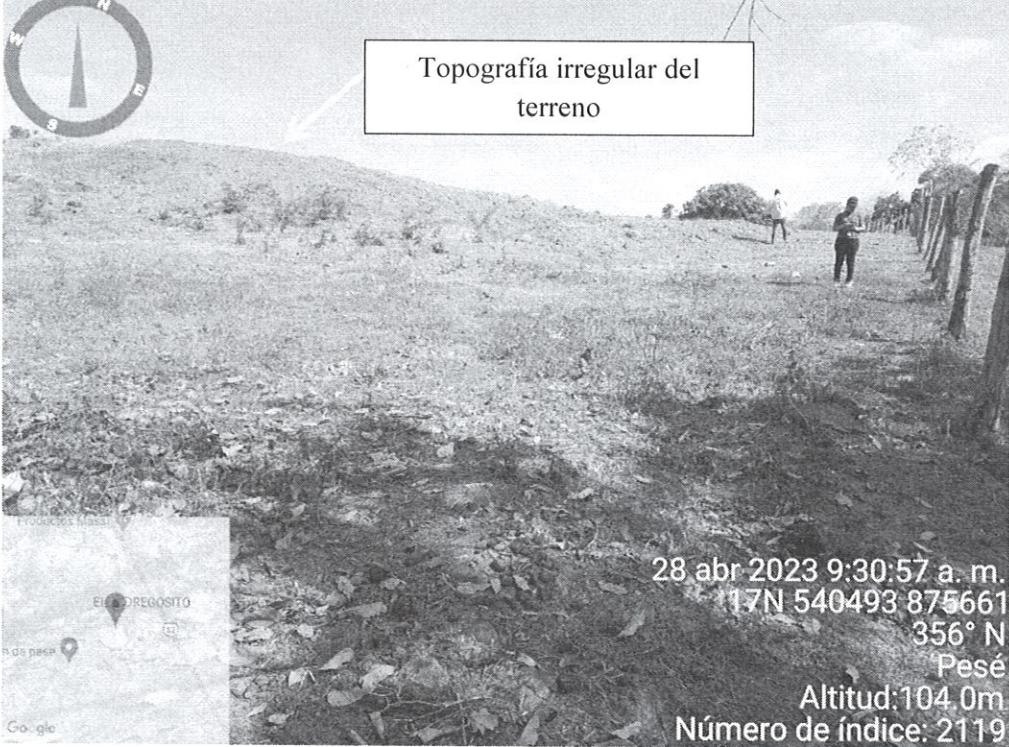
Fig. No. 1: Vista del área del proyecto, se observa la topografía irregular de la zona, con mayor elevación en la parte posterior.

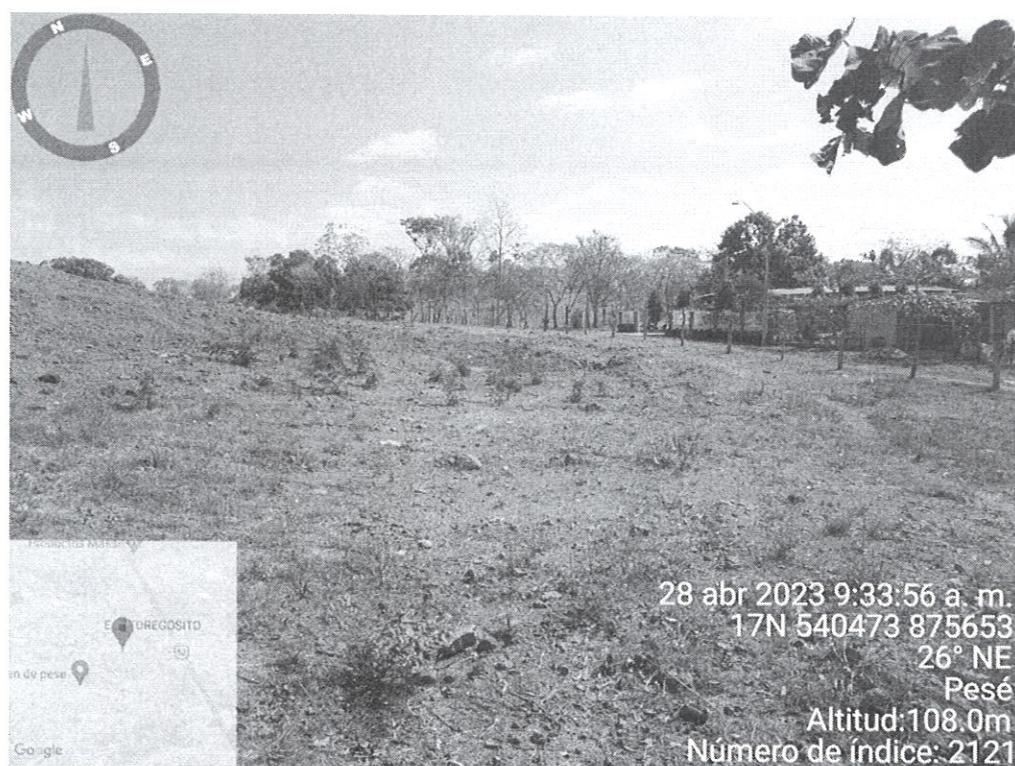
540473 E
875653 N

Fig. No. 2: Vista del área del proyecto, se observa la topografía irregular y la vegetación conformado por gramíneas.

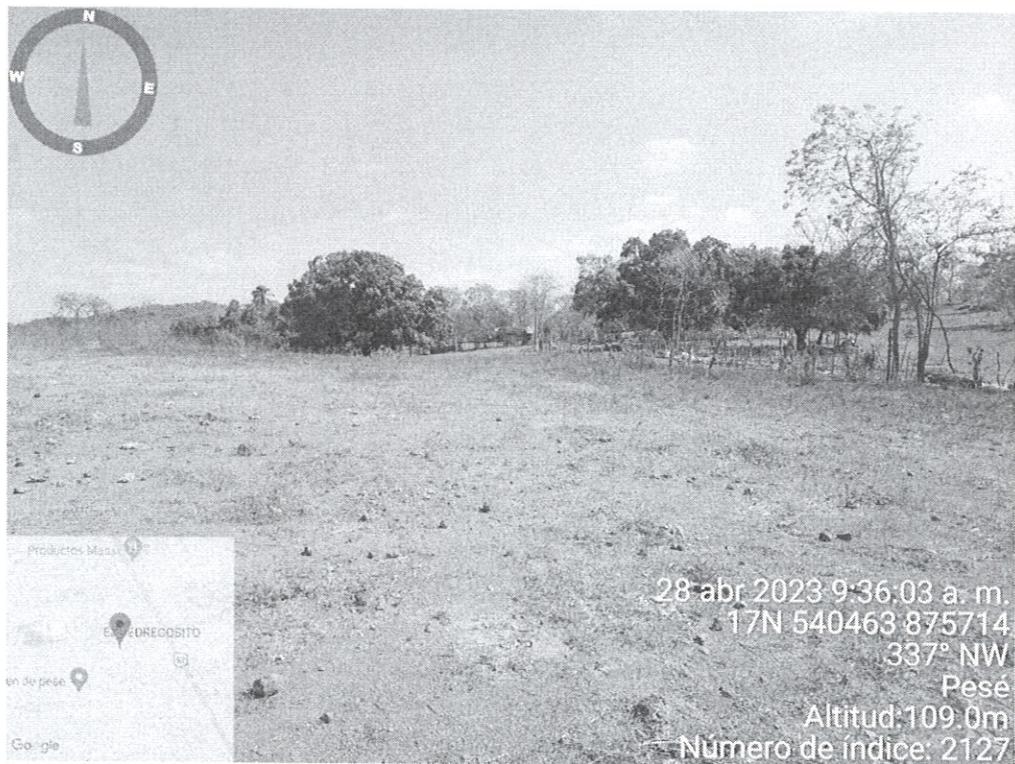
540463 E
875714 N

Fig. No. 3: La vegetación del área del proyecto está conformada por gramíneas y un (1) sólo árbol de mango (*Mangifera indica*).

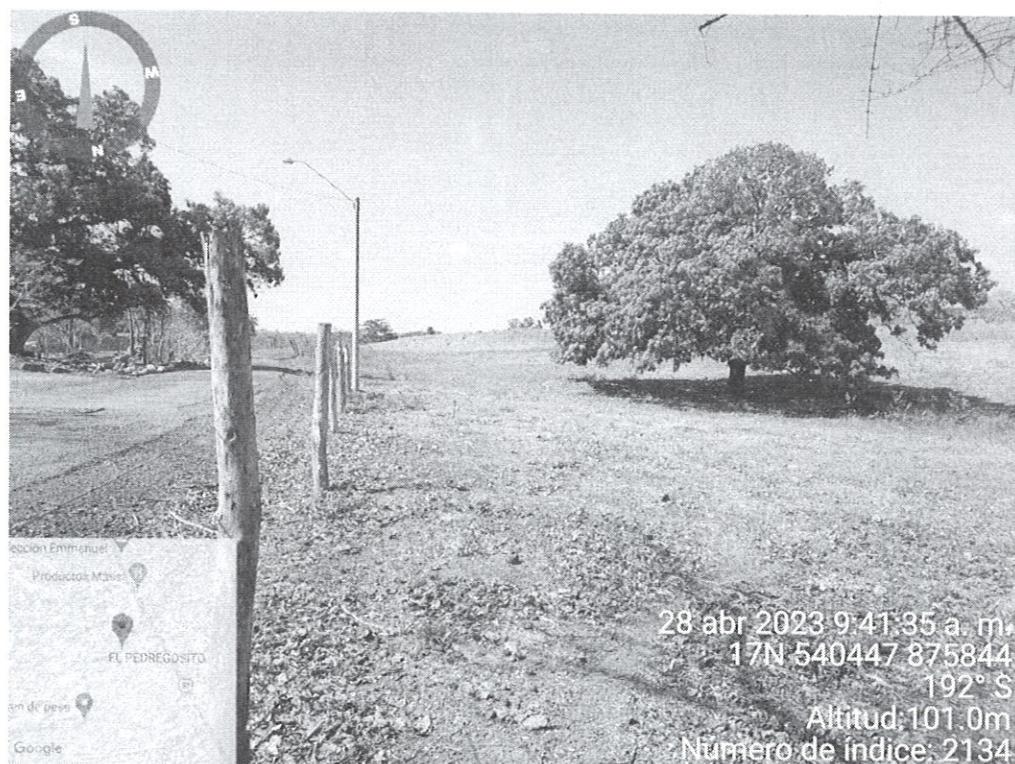
540447 E
875844 N

Fig. No. 4: Área del proyecto, se observa que la topografía es irregular, la vegetación está conformada por gramíneas y un árbol de mango.

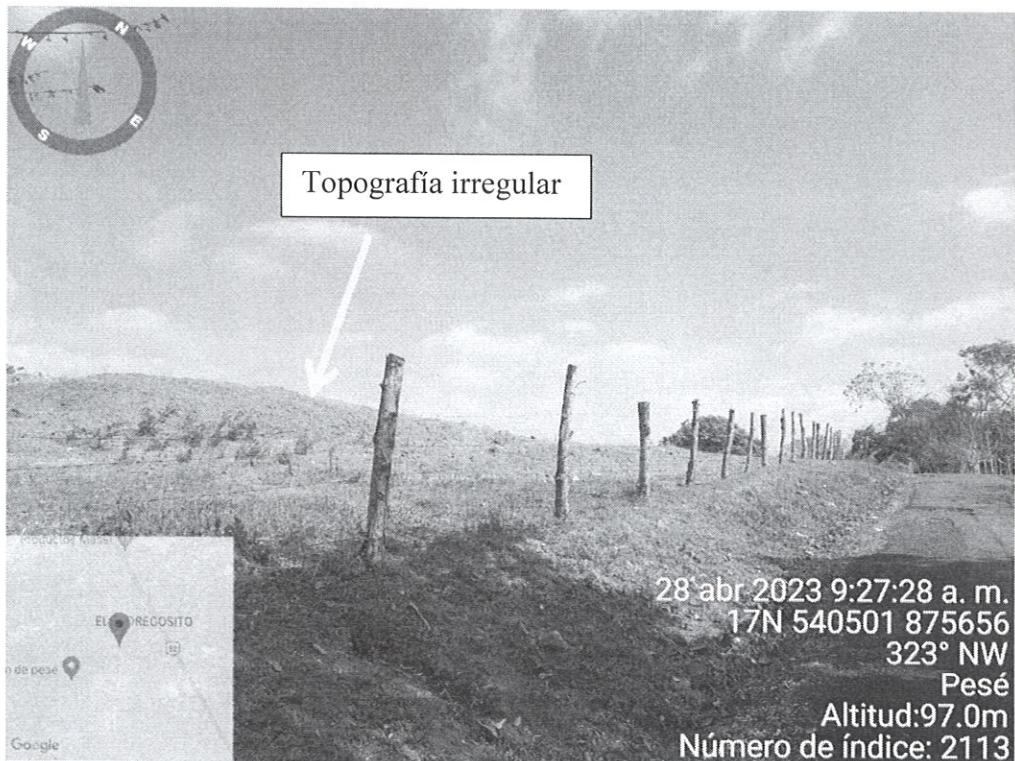
540501 E
875656 N

- En la zona no se observaron obras de canalización de aguas de escorrentía pluvial. Establece la Certificación SINAPROC-DPH-007/06-02-2023 (Anexo 9 del EsIA), que *“En la zona en la que se encuentra el polígono no existe ningún tipo de obras de canalización de las aguas pluviales, por lo que se debe buscar la manera de desalojar la escorrentía pluvial del residencial sin causar afectaciones a terceras personas”*.

Fig. No. 5: Área del proyecto y colindancia de la Finca Folio Real No. 30351811 (F) con la vía El Hatillo – El Pedregoso. No se observan estructuras de canalización de aguas de escorrentía pluvial.
