INFORME TÉCNICO DE INSPECCIÓN AL SITIO DE DESARROLLO DEL PROYECTO

Proyecto:	DIVISIÓN FAMILIAR.		
Categoría:	I		
Promotor:	AURA ELENA BAULE DEAGO.		
Representante Legal:	N.A.		
Ubicación:	Corregimiento La Arena, Distrito de Chitré, provincia de Herrera.		
Expediente No.:	DRHE-I-F-24-2023		
Fecha de la inspección:	4 de Mayo de 2023		
Fecha del Informe:	15 de Mayo de 2023		
Participantes:	Nombre	Cargo	Institución
	Yuria Benítez	Sección de Evaluación de Impacto Ambiental	MiAmbiente - Herrera
	Rafael Rodríguez	Oficina de Asesoría Legal	MiAmbiente - Herrera
	Dionys Osorio	Consultor Ambiental	---

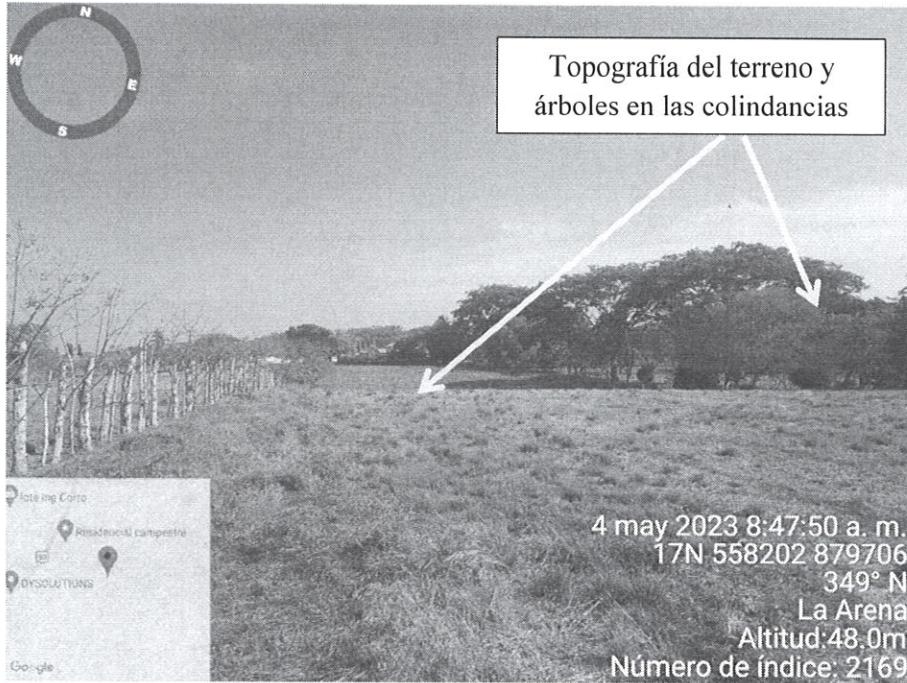
Coordenada de ubicación UTM (WGS-84): 558202 E 879706 N	Imagen tomada en el sitio.

<p>Topografía del terreno y árboles en las colindancias</p> <p>4 may 2023 8:47:50 a.m. 17N 558202 879706 349° N La Arena Altitud: 48.0m Número de índice: 2169</p>
558160 E 879766 N

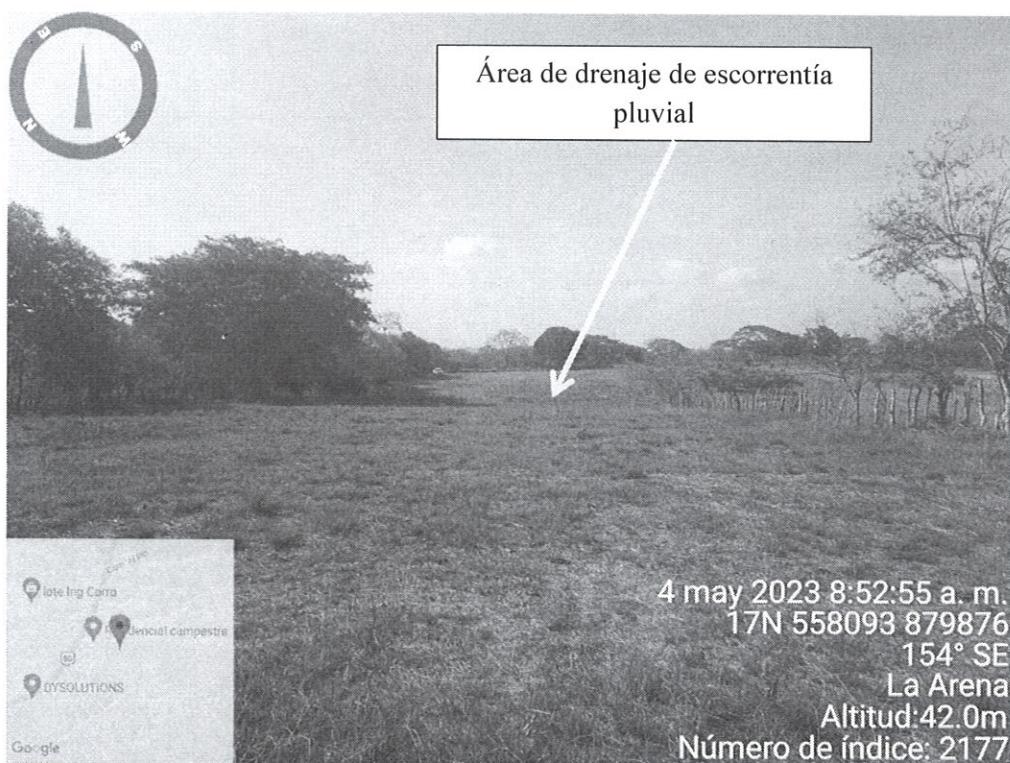
558093 E
879876 N

- Durante la inspección se evidenció que la topografía del terreno es levemente irregular. En el plano del proyecto incluido en el Estudio de Impacto Ambiental (página 104), se establece que para la adecuación del terreno será necesario un corte de 912.13 m³ y un relleno de 374.22 m³, lo que genera una diferencia de volumen de 537.91 m³; sin embargo, el Estudio de Impacto Ambiental no indica si el cálculo de movimiento de suelo, incluye toda la adecuación necesaria del proyecto (lotes, calle) y/o si sólo incluye la adecuación de la calle interna. De igual forma, no se establece en el Estudio de Impacto Ambiental, el lugar de disposición del material excedente producto del movimiento de suelo.

Fig. No. 3: La topografía del terreno presenta un declive hacia la parte central, en la cual existe un drenaje de escorrentía pluvial. Establece el EsIA que en dicha área se construirá un vado.

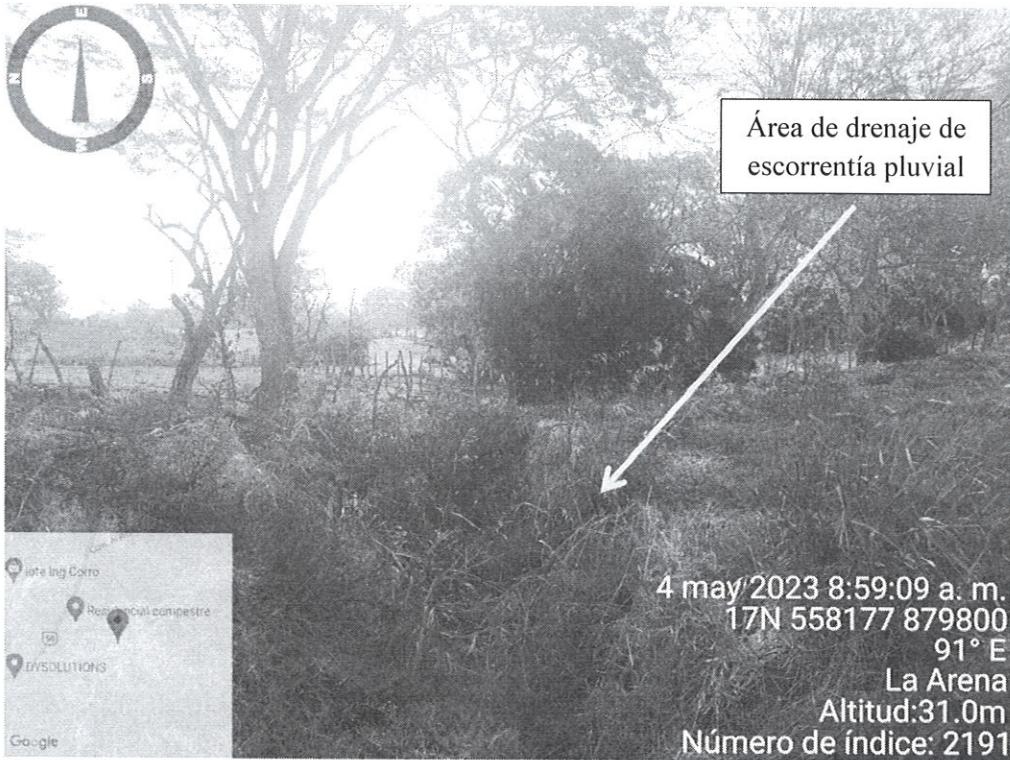
558177 E
879800 N

- Durante la inspección se evidenció que en la parte central del polígono del proyecto, discurre de manera transversal, un drenaje de escorrentía pluvial (Coordenadas UTM Datum WGS84, 558177 E 879800N). El plano del anteproyecto, establece que en la estación 0K+136, se construirá un vado, sin embargo, el Estudio de Impacto Ambiental no establece el área, diseño y dimensiones de dicha estructura.

Fig. No. 4: Área del proyecto, en la cual se ubica el drenaje natural, en esta área se tiene contemplado la construcción de un vado.

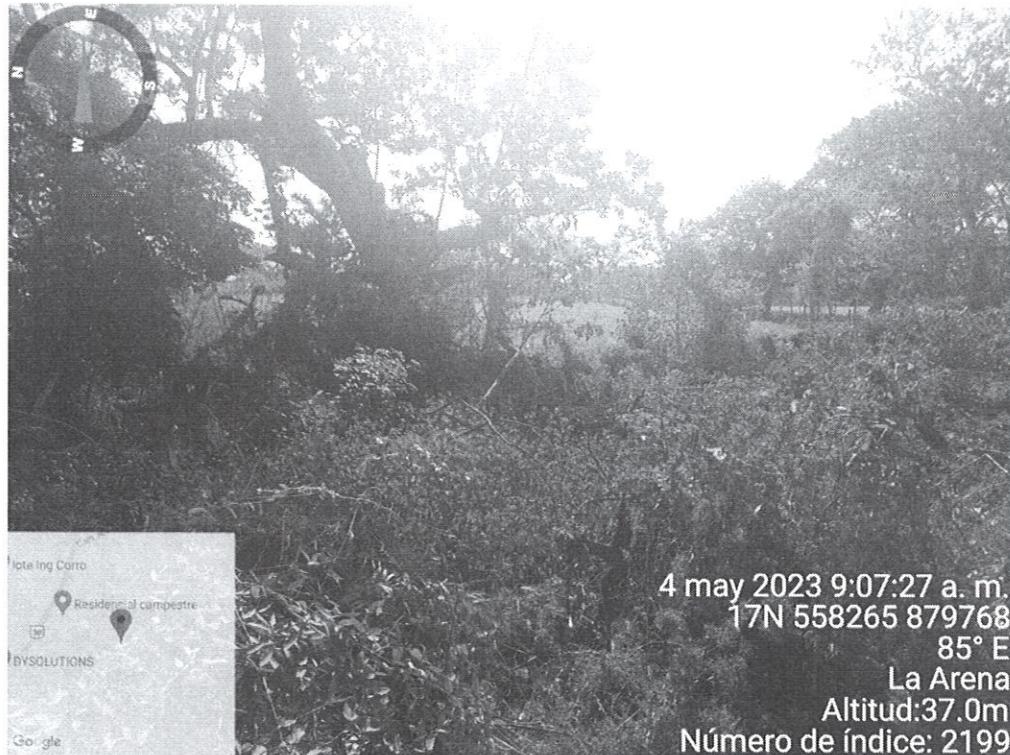
558265 E
879768 N

- En la colindancia Este del proyecto, discurre un drenaje natural, el cual forma parte del área a desarrollar, entre los vértices # 6, 7, 8, 9 y 10 del polígono del proyecto. El Estudio de Impacto Ambiental, no incluye la Certificación del Sistema de Protección Civil.

Fig. No. 5: Área del proyecto en la cual se ubica un drenaje, entre los vértices # 6, 7, 8, 9 y 10 del polígono del proyecto (colindancia Este).

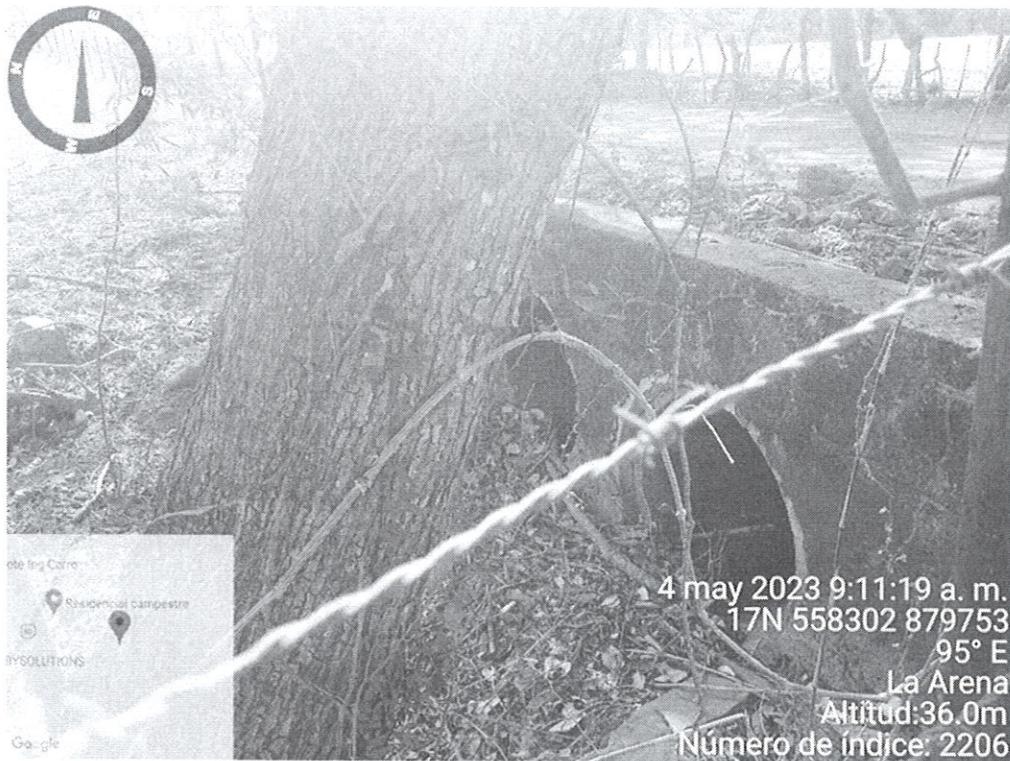
558302 E
879753 N

Fig. No. 6: Tuberías transversales ubicadas en la vía colindante sur del proyecto, las mismas desalojan las aguas pluviales de la zona, incluyendo las de los drenajes existentes a lo interno del polígono del proyecto.
