Acta de Inspección

INFORME TÉCNICO DE INSPECCIÓN OCULAR  
AL SITIO DONDE SE DESARROLLARÁ EL ESIA CAT. I:  
“URBANIZACIÓN EL ZAFIRO”  
No. 124-11-2022

| PROYECTO: | URBANIZACIÓN EL ZAFIRO |

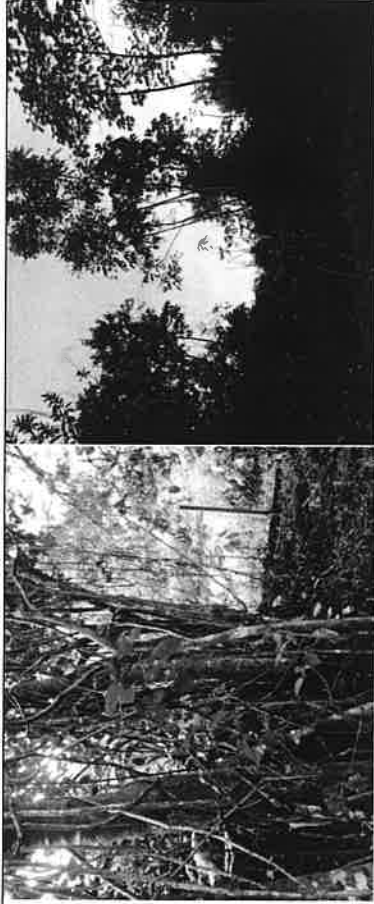
| <p><b>Fotografía # 1 y 2</b></p> <p>Muestra parte de la vegetación en el predio</p> <p>Cercas vivas, árboles por su nombre común, guarumo, pava.</p> | |

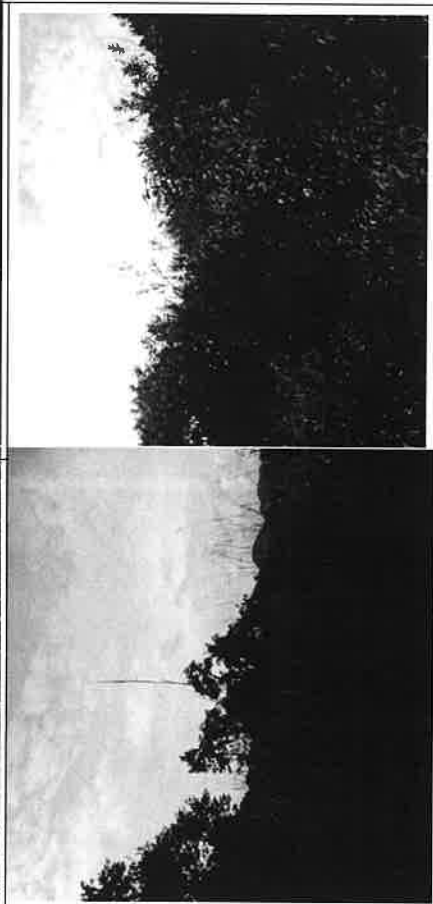
| <p><b>Fotografía # 3 y 4</b></p> <p>Muestra parte del predio vegetación pasto y rastrojo</p> | |

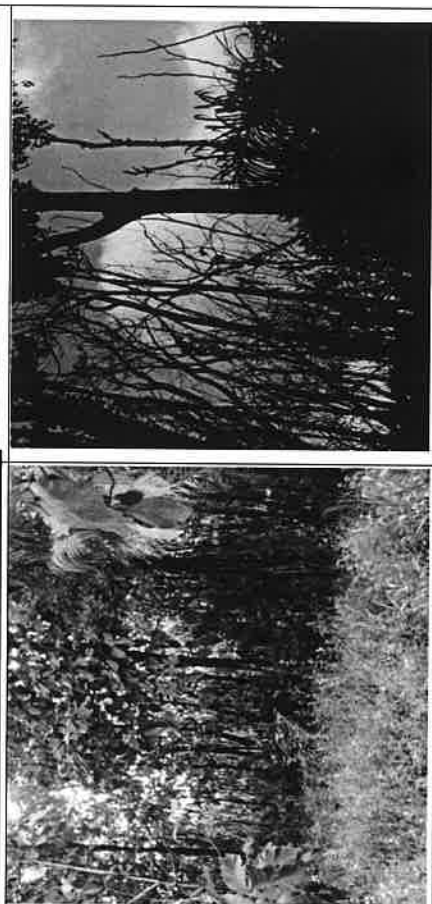
| <p><b>Fotografía # 5 y 6</b></p> <p>Muestra árboles de Teca y Caoba africano</p> | |

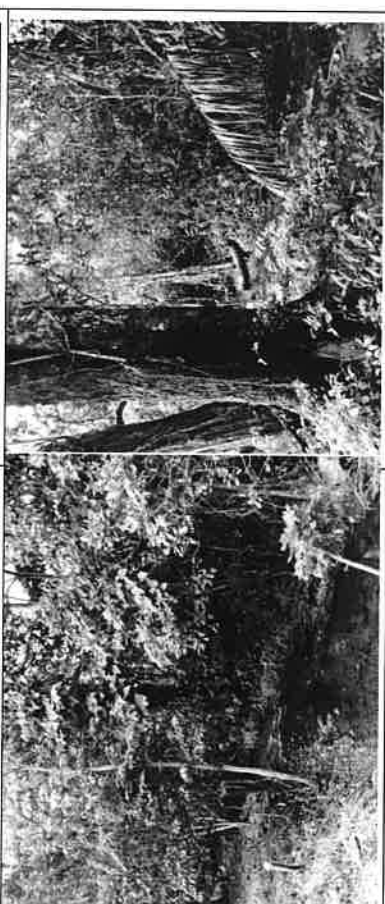
| <p><b>Fotografía # 7 y 8</b></p> <p>Muestra vegetación arbórea como protección fuente hídrica</p> | |

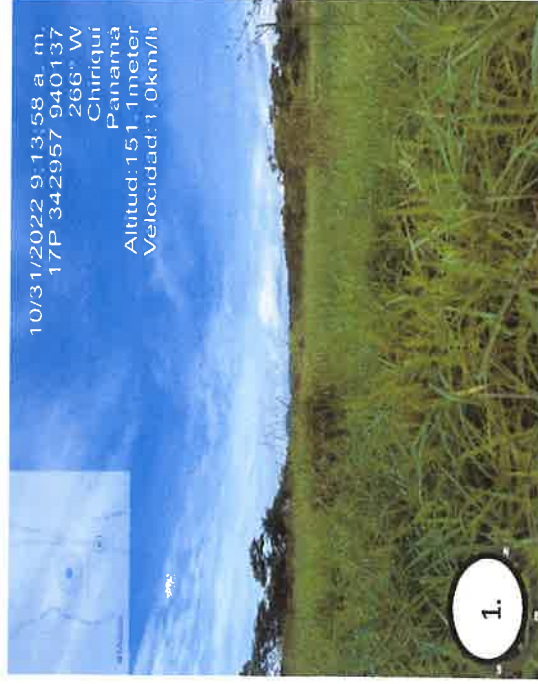
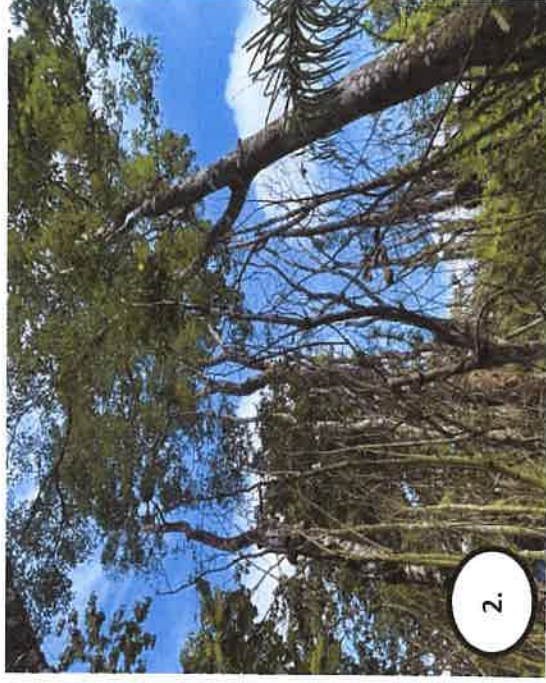
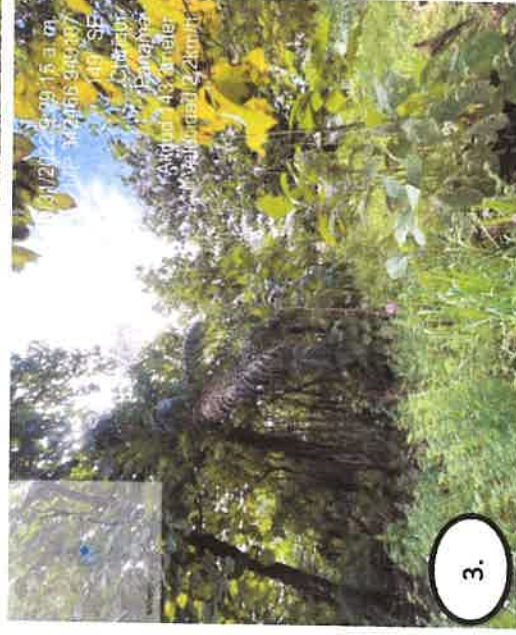
➤ **Observación 6:** con relación a la caracterización vegetal del área a impactar se observó árboles dispersos como guarumo (*Cecropia peltata*) guácimo (*Guazumas ulmifolia*), teca (*Tectona grandis*), rastros, malezas, gramíneas, cercas vivas y un bosque de galería bien conservado en ambos márgenes de la quebrada sin nombre y se indicó que el sitio anteriormente era utilizado para actividades pecuarias (pastoreo de ganado vacuno).

Foto 1,2 y 3. Vistas de vegetación existente dentro del área a impactar.  
Fuente: Lramirez.

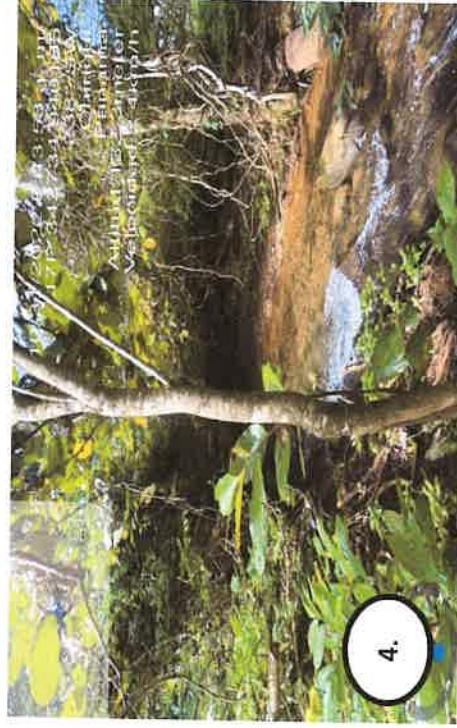
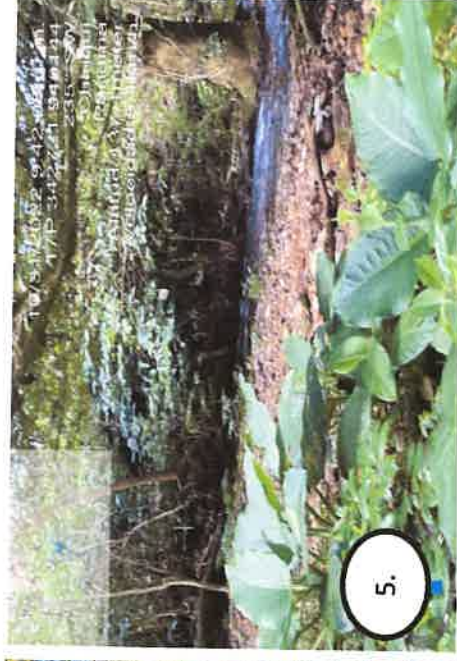
Foto 4 y 5. Vegetación existente en los márgenes de la quebrada sin nombre.  
Fuente: lramirez.

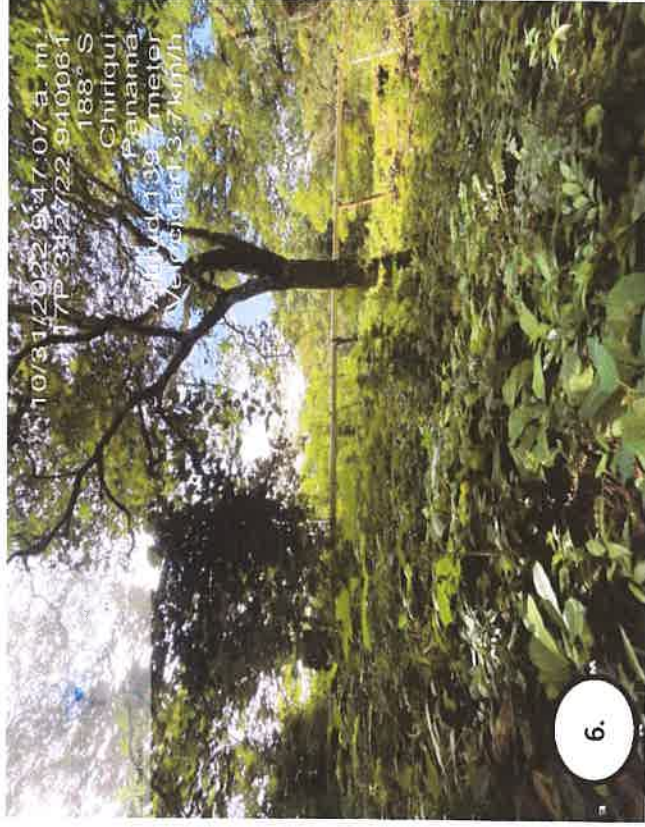
- **Observación 3:** durante el recorrido se observó una tubería conducción suspendida de 8 pulgadas aproximadamente, pero el consultor ambiental ing. Axel Caballero indico que la misma se ubica fuera del polígono del proyecto cuyas coordenadas de ubicación son (342722 E, 940061 N)

**Foto 6.** Vista de la tubería de conducción suspendida observada durante el recorrido en campo.  
**Fuente:** Iramirez.
