SECCIÓN DE EVALUACIÓN DE IMPACTO AMBIENTAL
INFORME TÉCNICO DE INSPECCIÓN AL ÁREA DE DESARROLLO DEL PROYECTO

Proyecto:	URBANIZACION BRISA SERENA MONAGRILLO SUR		
Categoría:	I		
Promotor:	BRISA SERENA, S.A.		
Representante Legal:	RODOLFO D'AGORD		
Ubicación:	Corregimientos de Monagrillo, Distrito de Chitré, Provincia de Herrera.		
Expediente No.:	DRHE-I-F-28-2022		
Fecha de Inspección:	11 de mayo de 2023		
Fecha del Informe:	16 de mayo de 2023		
Participantes:	Nombre	Cargo	Institución/Sociedad/Empresa
	Francisco Cortés	Evaluador de Impacto Ambiental	MiAmbiente – Dirección Regional de Herrera
	Marcos González	Arquitecto	En representación del Promotor

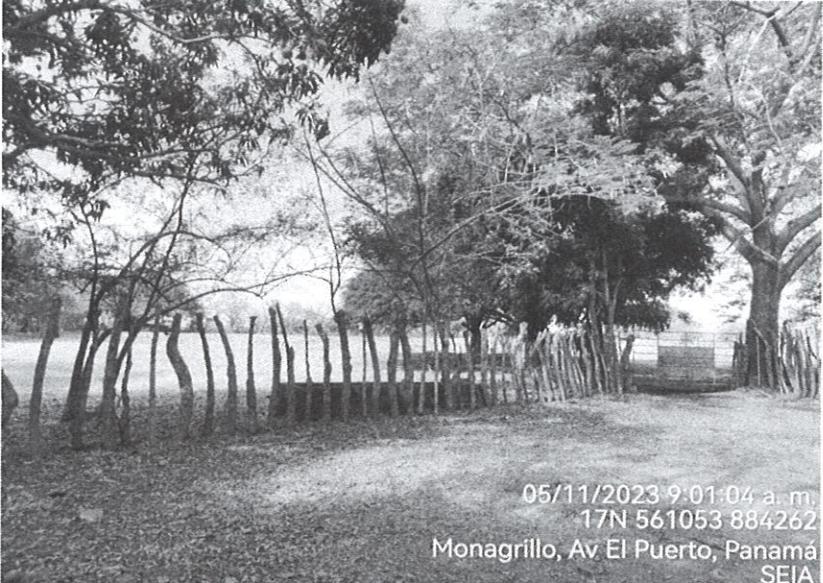
Fig. No. 1. Vista de la entrada Al Inmueble, topografía plana, se observa finca dividida por mangas y árboles en cercas vivas.

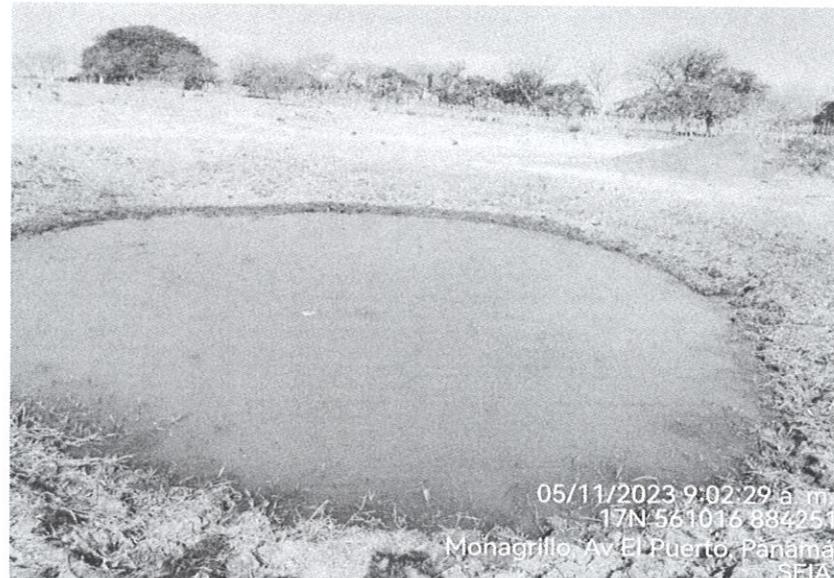
- Se observó que la topografía del Inmueble es mayormente plana, salvo algunas secciones con ondulaciones leves y una pequeña colina.
- En el área propuesta para el proyecto no existen fuentes superficiales de agua, sin embargo existen dos (2) abrevaderos que abastecen de agua al ganado. Uno de ellos tienen un bajo volumen de agua y el otro está prácticamente seco.
- En cuanto a la calidad del aire, se observó que la principal fuente de emisiones de gases colindante al área propuesta es producto de la combustión de los vehículos que transitan la vía Monagrillo – Boca Parita
- Colindante al área propuesta se percibió ruido, el cual es generado por vehículos que transitan la vía Monagrillo – Boca Parita.

Fig. No. 2. Abrevadero existente dentro del polígono el cual mantiene un bajo nivel de agua y pretenden drenar y llenar ya que

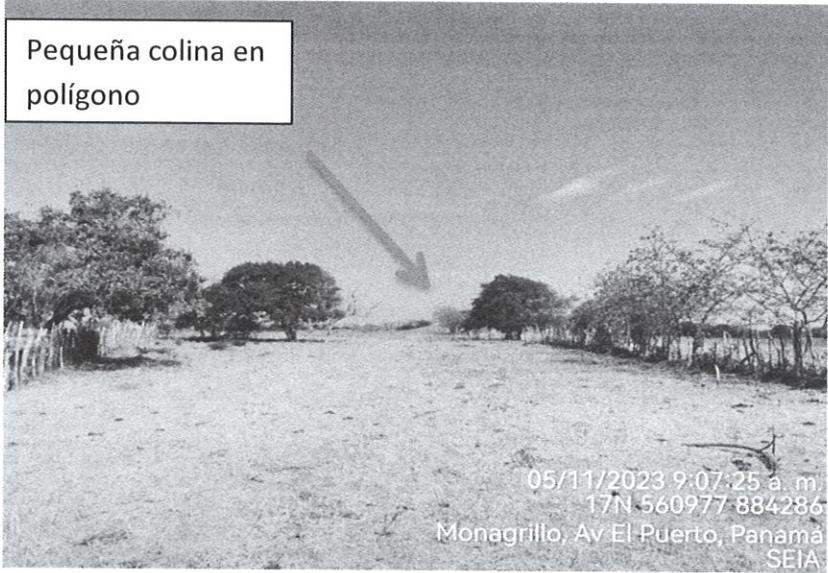
<p>Pequeña colina en polígono</p> <p>05/11/2023 9:07:25 a.m. 17N 560977 884286 Monagrillo, Av El Puerto, Panamá SEIA</p>
884336 m N 560762 m E

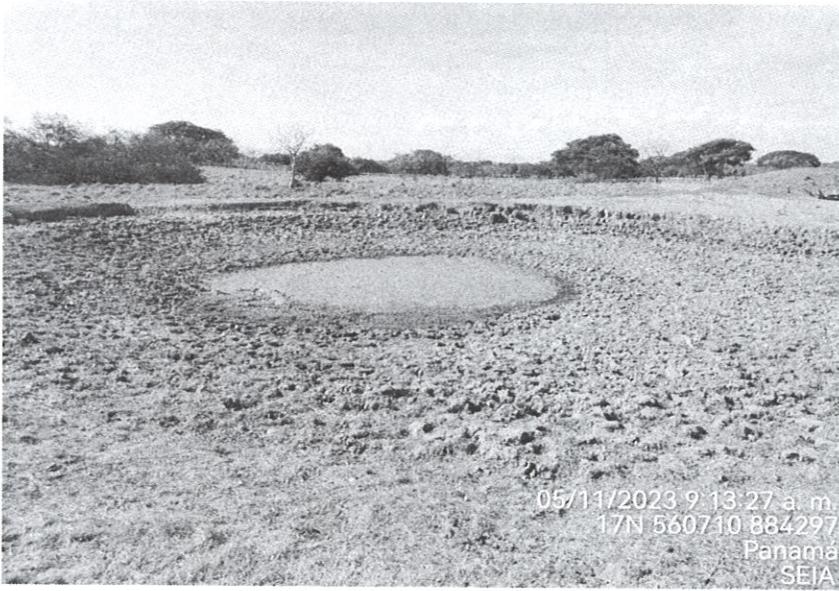
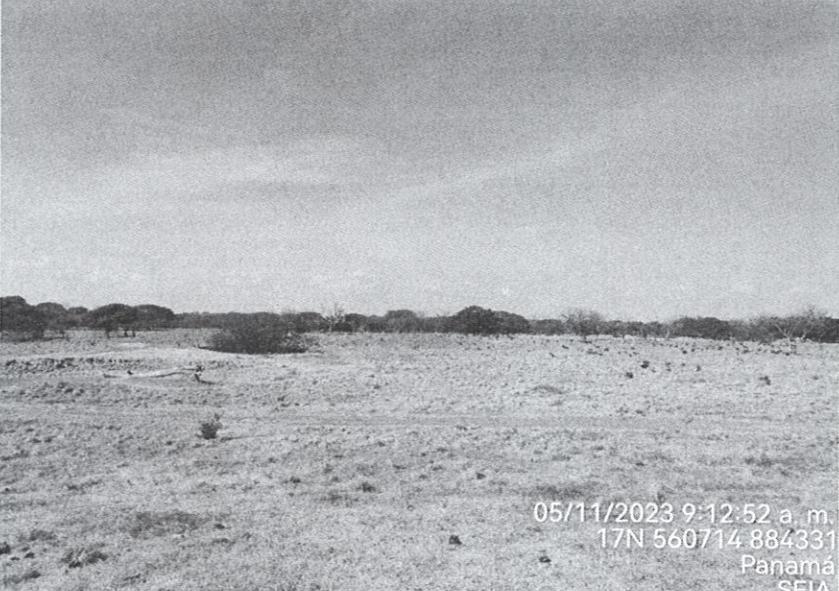
Fig. No. 5. Se observa segundo abrevadero el cual está prácticamente seco, el mismo será rellenado.
