INFORME DE INSPECCIÓN No. 002- 2023.

INFORME TÉCNICO DE INSPECCIÓN AL SITIO DE DESARROLLO DEL PROYECTO

- I. FECHA DEL INFORME:** 11 DE MAYO DEL 2023.
- II. NÚMERO EXPEDIENTE:** DEIA-II-E-066-2023.
- III. NOMBRE DEL PROYECTO:** "LAS LOMAS SOLAR"
- IV. NOMBRE DEL PROMOTOR:** LAS LOMAS SOLAR ELECTRIC, S.A.
- V. PARTICIPANTES:**

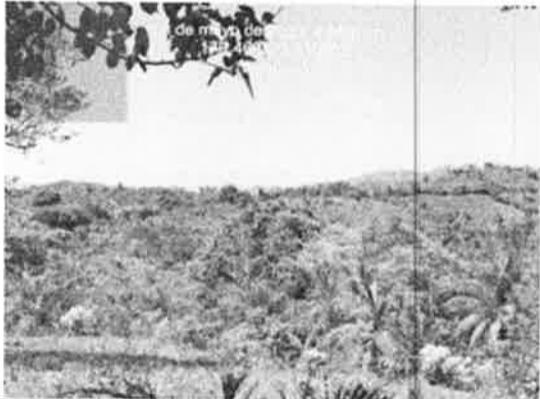
- Dentro de la finca (3A), la misma posee una vegetación compuesta por chumico y espavé, entre otras especies. Dentro de esta finca existe una quebrada s/n la cual no mantenía agua al momento de la inspección, sin embargo es necesario que la empresa presente un inventario de la flora dentro de este polígono e indicar y delimitar las quebradas s/n mediante coordenadas precisas en UTM WGS-84 manteniendo el área de protección tal como lo indica la Ley 1 Forestal del 3 de febrero de 1994, especificado en los artículos 23 y 24. Que señala lo siguiente: “*En los ríos y quebradas se tomará en consideración el ancho del cauce y se dejará el ancho del mismo a ambos lados pero en ningún caso será menor de (10) metros; también podrá dejarse como distancia una franja de bosque no menor de diez (10) metros*”. Cabe señalar que dentro del Es.I.A., no se presentan coordenadas de este polígono, por lo cual la empresa deberá presentar dicha información; de ser necesaria alguna tala en estas áreas la empresa Promotora debe coordinar la inspección respectiva con la agencia de Mi Ambiente – La Mesa. (Coord. de referencia 469155, E 910778 N, Quebrada s/n 469122 E, 910754 N).

Ilustración No.1 Vegetación observada dentro de la finca 3 (A) compuesta por chumico, palmas pacora entre otras. Fuente Inspección realizada el día 8/5/2023.
Coordenada de referencia E: 469551 N: 910781

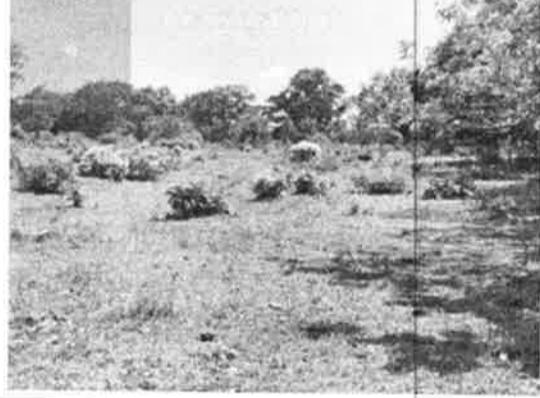
- La finca (2A) de acuerdo a la visita en campo, posee una vegetación compuesta por Jagua, Higuerón, Espino Blanco, Mangos, Espavé, Harino, Carate, Algarrobo y gran cantidad de palmas pacora. Dentro de esta finca existe una quebrada s/n la cual no mantenía agua al momento de la inspección, sin embargo es necesario que la empresa presente un inventario de la flora dentro de este polígono e indicar y delimitar las quebradas s/n mediante coordenadas precisas en UTM WGS-84 manteniendo el área de protección tal como lo indica la Ley 1 Forestal del 3 de febrero de 1994, especificado en los artículo 23. Que señala lo siguiente: “*En los ríos y quebradas se tomará en consideración el ancho del cauce y se dejará el ancho del mismo a ambos lados pero en ningún caso será menor de (10) metros; también podrá dejarse como distancia una franja de bosque no menor de diez (10) metros*”. Cabe indicar que dentro del Es.I.A. presentado, no se presentó coordenadas de este polígono (unifican la finca 1A, 2A, 3A y 4A) por cual deberán aclarar y presentar dicha información de manera individual por finca. De ser necesaria alguna tala en estas áreas la empresa Promotora debe coordinar la inspección respectiva con la agencia de Mi Ambiente – La Mesa. (Coord. de referencia 469122 E, 910750 N).

Ilustración No.2. Dentro del polígono de la Finca 2 (A) se encontraban especies matillo, espavé, carate. Fuente Inspección realizada el día 8/5/2023.

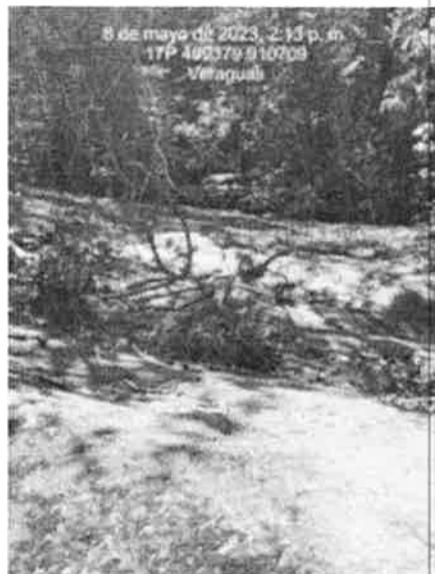
Ilustración No. 3.

Durante el recorrido dentro de la Finca 2 (A) se observó la quebrada s/n que se encontraba seca al momento de la inspección..
Fuente Inspección realizada el día 8/5/2023.

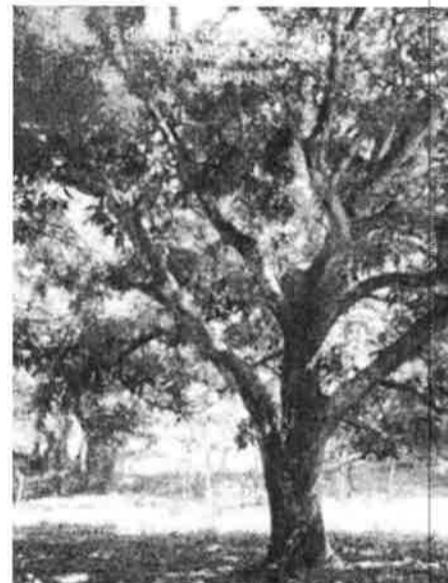
Ilustración No.4 .

Dentro de los polígonos de la finca 1, 2, 3 (A) se observaron gran cantidad de arboles de mango, barrigón, higo y espavé con diámetros entre de 35 a 50 aproximadamente a la altura del pecho.
Fuente Inspección realizada el día 8/5/2023.

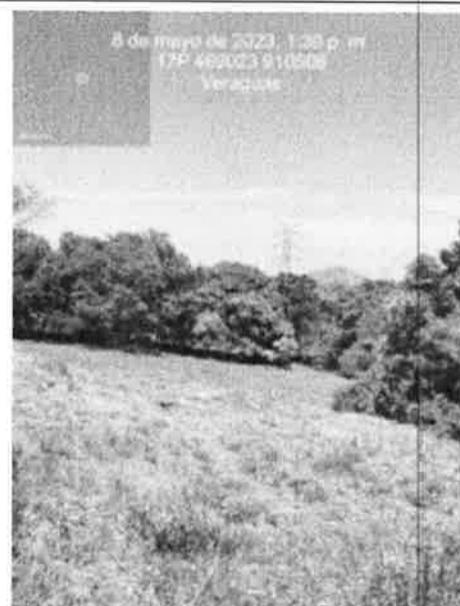
Ilustración No.5

- De acuerdo a la finca denominada (1A) dentro del recorrido la misma posee quebradas s/n (actualmente se encontraban secas), cuenta con una vegetación compuesta por algunos arboles dispersos como espavé, mango, jobo, guácimo, jagua entre otras especies. Dentro de

las coordenadas presentadas en el estudio no indica un polígono de esta zona, como tampoco se presentó un inventario de la flora existente; también, deberán delimitar las quebradas s/n mediante coordenadas precisas en UTM WGS-84, manteniendo el área de protección tal como lo indica la Ley 1 Forestal del 3 de febrero de 1994, especificado en el artículo 23. Que señala lo siguiente: “*En los ríos y quebradas se tomará en consideración el ancho del cauce y se dejará el ancho del mismo a ambos lados pero en ningún caso será menor de (10) metros; también podrá dejarse como distancia una franja de bosque no menor de diez (10) metros*”. De ser necesaria alguna tala en estas áreas la empresa Promotora debe coordinar la inspección respectiva con la agencia de Mi Ambiente – La Mesa. (Coord. de referencia 469253 E, 910371 N).

Dentro de la finca 1 (A) cuenta con quebradas s/n, una gran vegetación compuesta por mangos, espavé, entre otras especies.
Fuente Inspección realizada el día 8/5/2023.

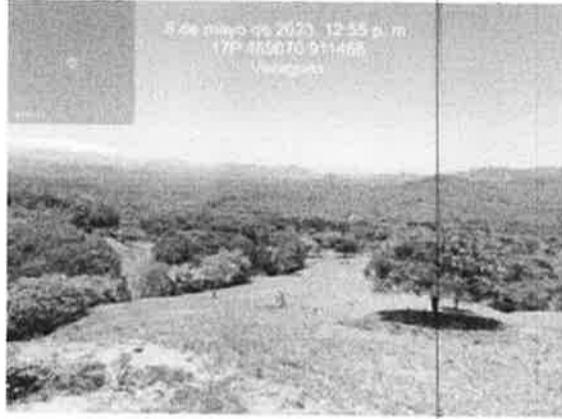
- La finca (5A) cuenta con una topografía ligeramente inclinada con pendiente de (0% - 20 %), la misma cuenta con dos (2) quebradas s/n, las cuales al momento de la inspección se encontraban sin agua, por lo que la empresa deberá delimitar mediante coordenadas UTM WGS - 84 la zona y presentar inventario de la flora existente en toda la zona de protección de acuerdo a lo establecido en la Ley 1 Forestal del 3 de febrero de 1994, especificado en el artículo 23. Que señala lo siguiente: "*En los ríos y quebradas se tomará en consideración el ancho del cauce y se dejará el ancho del mismo a ambos lados pero en ningún caso será menor de (10) metros; también podrá dejarse como distancia una franja de bosque no menor de diez (10) metros*". Dentro de la zona de protección de se encontraban especies forestales tales como Nance, Espavé. Adicional la empresa Promotora debe coordinar la inspección respectiva con la agencia de Mi Ambiente – La Mesa para la tala dichos árboles. (Coord. de referencia 469194 E, 911625 N).

<p>8 de mayo de 2023, 12:55 p.m. 179-469070-911466</p>	Ilustración No.6 Vista de la finca 5 (A), la misma se encuentra con cursos de agua temporales y gran cantidad de vegetación (espavé, mangos entre otro). Fuente Inspección realizada el día 8/5/2023.
Coordenadas de referencia E: 468387 N: 912278

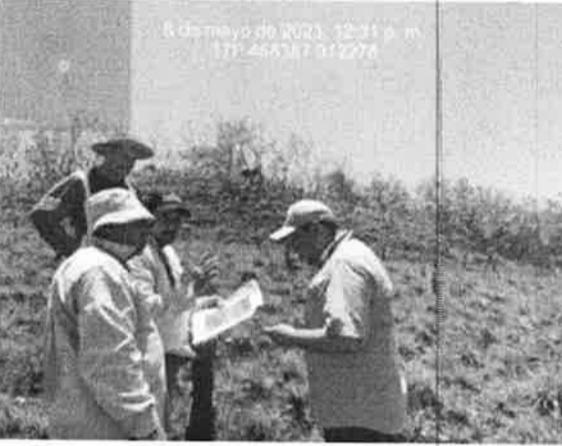
- La Finca (7A) cuenta con una topografía medianamente inclinada con pendientes de (20% - 40%) consta de una vegetación compuesta por rastrojo, chumico, palmas pacora, jagua, harino entre otras especies. Cabe indicar que dentro de esta finca la misma colinda con una quebrada s/n, sin embargo dentro del Es.I.A., presentado no indican las coordenadas precisas de este polígono, por lo tanto el promotor deberá definir y detallar dicha información. Dicha finca posee un área de 9 ha + 5,182 m², por lo que en caso tal, el promotor deberá indicar y presentar los respectivos análisis de agua, inventario de la flora en dicha zona y su debida delimitación de la zona de protección tal como lo estipula la Ley 1 Forestal del 3 de febrero de 1994, especificado en el artículo 23. Que señala lo siguiente: "*En los ríos y quebradas se tomará en consideración el ancho del cauce y se dejará el ancho del mismo a ambos lados pero en ningún caso será menor de (10) metros; también podrá dejarse como distancia una franja de bosque no menor de diez (10) metros*". (Coord. de referencia 468387 E, 912277 N).

<p>8 de mayo de 2023, 12:31 p.m. 179-468387-912278</p>	Ilustración No.7 Técnicos de la sección de Evaluación en conjunto con la empresa promotora visitando la finca 7(A). Misma finca que no esta definida dentro del Es.I.A. Fuente Inspección realizada el día 8/5/2023.
Coordenadas de referencia E: 468278 N: 912234

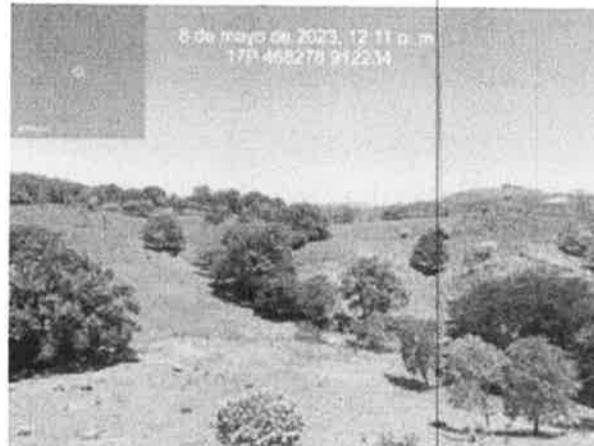
- La Finca 9 (A) cuenta con una topografía ligeramente inclinada con pendientes de (0% - 20%), dentro de este predio existe una quebrada s/n, que al momento de la inspección se encontraba seca, sin embargo el promotor deberá indicar y presentar los respectivos análisis de agua, inventario de la flora en dicha zona y su debida delimitación de la zona de protección tal como lo estipula la Ley 1 Forestal del 3 de febrero de 1994, especificado en el artículo 23. Que señala lo siguiente: "*En los ríos y quebradas se tomará en consideración el ancho del cauce y se dejará el ancho del mismo a ambos lados pero en ningún caso será menor de (10) metros; también podrá dejarse como distancia una franja de bosque no menor de diez (10) metros*". Adicional dentro de esta finca existe una vivienda, la cual no fue encuestada al momento de levantar dicha información. El promotor no presenta un polígono definido de dicha zona (ubicación de paneles), por lo que se deberá definir, ya que las coordenadas presentadas están

<p>8 de mayo de 2023, 12:11 p.m. 179-468278-912234</p>	Ilustración No.8 Se observa la finca 9 (A), la misma le atraviesan varios cursos de agua temporales que se encuentran dentro del polígono. Fuente Inspección realizada el 8/5/2023.

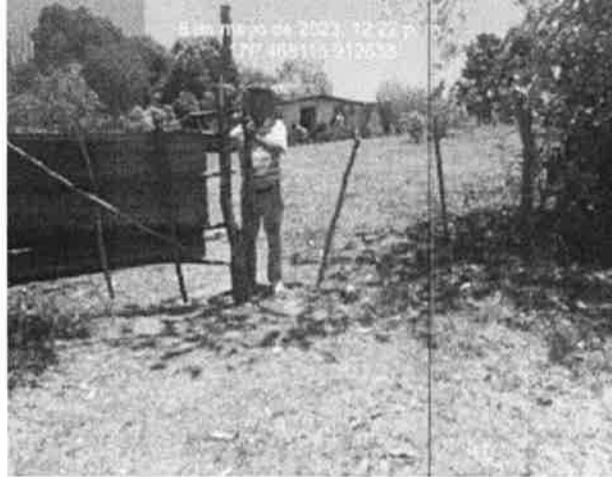
Ilustración No.9 Vivienda visitada durante la inspección que se encuentra dentro del polígono de la finca 9 (A) Fuente Inspección realizada el 8/5/2023.
Coordenadas de referencia E: 468023 N: 912313

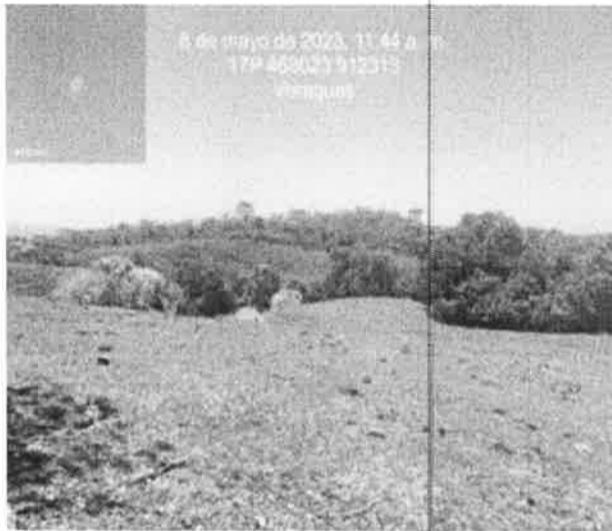
dentro del camino de acceso a la comunidad Las Lomas. Coordenadas de referencia 467981 E, 912383 N, vivienda 468119 E, 912641 N.

Ilustración No.10 Vista de la finca 9 (A) que al momento de la inspección parte de la coordenadas presentadas se encuentran dentro de un camino de acceso, como también le atraviesan cursos de aguas temporales. Fuente Inspección realizada el 8/5/2023.
Coordenadas de referencia E: 467274 N: 911871

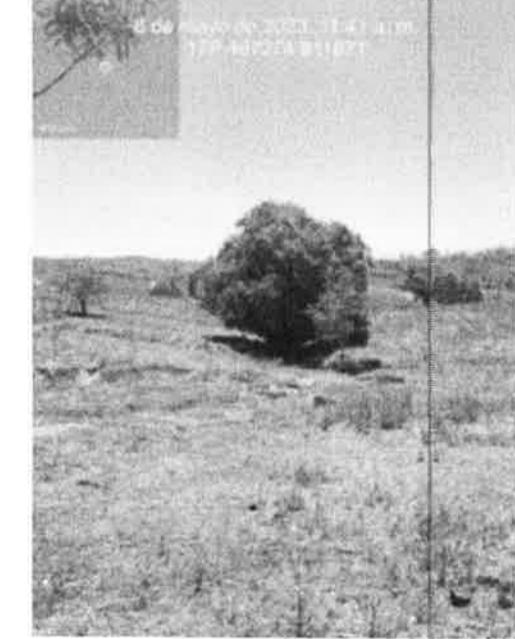
Ilustración No.11 Finca colindante con la finca 10 (A) al noreste, la misma cuenta con pendientes ligeramente inclinada (0% - 20 %). Fuente Inspección realizada el día 8/5/2023.
